ELABORAÇÃO DE PROJETOS (BÁSICO E EXECUTIVO), MEMORIAL DESCRITIVO, PLANILHAS ORÇAMENTÁRIAS, CRONOGRAMA FÍSICO-FINANCEIRO REFERENTES À ADAPTAÇÃO DE BANHEIROS PNE, CORREÇÃO DE INFILTRAÇÃO DE ÁGUA NO PLENÁRIO JOÃO CAPATO, AVALIAÇÃO E REPAROS DAS INSTALAÇÕES ELÉTRICAS E ISOLAMENTO ACÚSTICO DA SALA DA PRESIDÊNCIA.

AVALIAÇÃO E DIAGNÓSTICO DA INFILTRAÇÃO DO PRÉDIO DO PLENÁRIO JOÃO CAPATO

DOCUMENTO N° 042025-RT-IMP-01

SANEAR PROJETOS DE ENGENHARIA LTDA

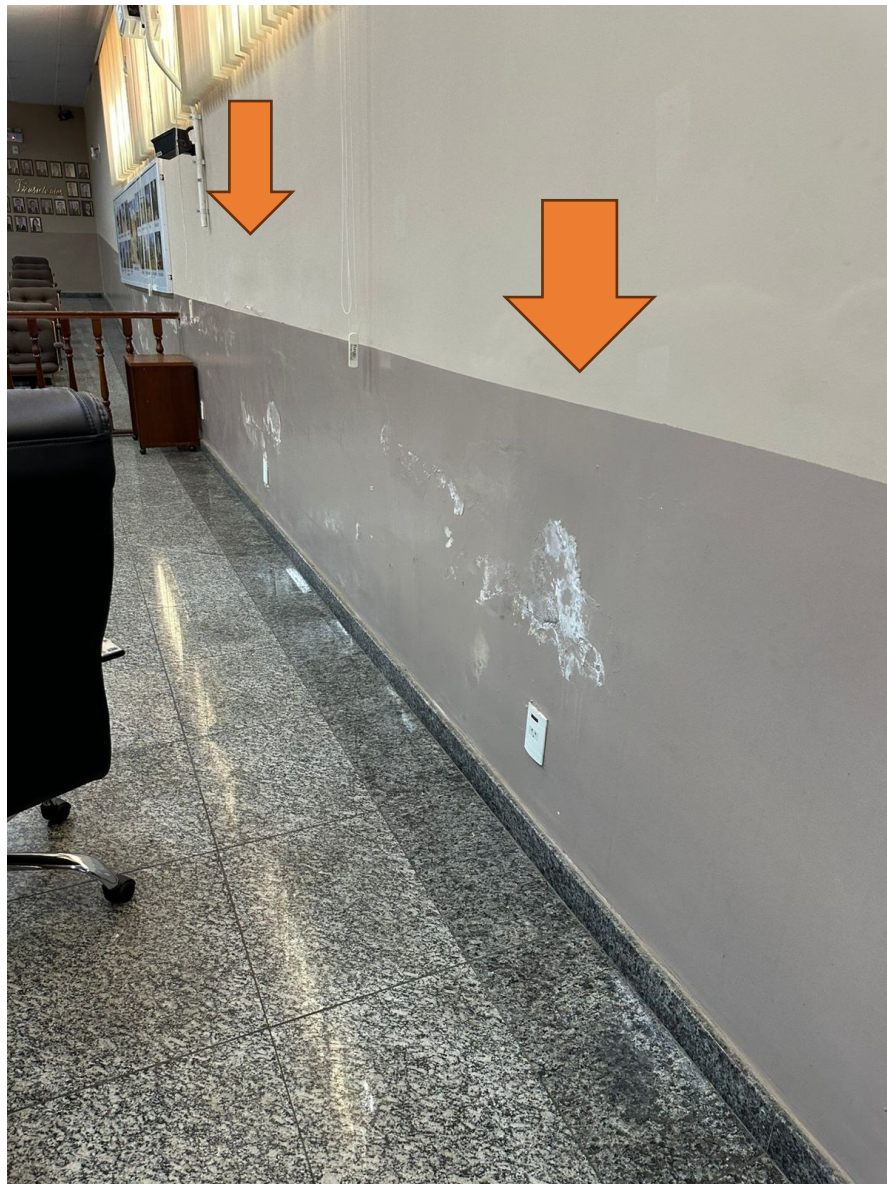
Paredes Internas (Plenário): Foram identificadas manchas de umidade, eflorescências e descolamento/borbulhamento da pintura em diversas paredes do Plenário, conforme ilustrado nas Imagens Internas.

*Figura 1 - Parede interna do Plenário com manchas indicando a presença de umidade.
Elaborado pelo autor.*

A umidade se manifesta em diferentes alturas, sugerindo tanto a infiltração direta quanto a possibilidade de umidade ascensional em pontos de contato com o solo ou áreas úmidas subjacentes. A presença de umidade constante em rebocos e revestimentos pode, inclusive, transmitir o excesso de umidade para as alvenarias, conforme descrito como "umidade de obra" (Righi, 2009 apud Queruz 2007) em casos de materiais que não atingiram o equilíbrio com o ambiente.

A impermeabilização interna visa criar uma barreira eficaz contra a umidade que possa ascender pelas paredes do Plenário. Os passos incluem:

- **Preparo da Superfície:** Realizar escarificação mecânica das paredes laterais até a cota de 1,70 m, seguida de limpeza profunda com jato de água e escovação para garantir a remoção de impurezas e a aderência dos novos materiais.

- **Camadas Impermeabilizantes:** Aplicação de argamassa polimérica bicomponente em duas demãos, cobrindo as paredes até 1,70 m de altura e avançando 0,50 m no piso, formando uma bacia.

- **Camadas de Proteção:** Aplicação de chapisco aditivado com hidrofugante e posterior reboco com aditivo hidrofugante, ambos até 1,70 m de altura, para proteger a camada impermeabilizante e preparar a superfície para o acabamento.

- **Acabamento e Proteção Adicional:** Finalização com pintura emborrachada impermeabilizante até 1,70 m de altura, conferindo uma camada extra de proteção e um acabamento estético. O trecho acima da impermeabilização até o forro receberá pintura com tinta acrílica premium.

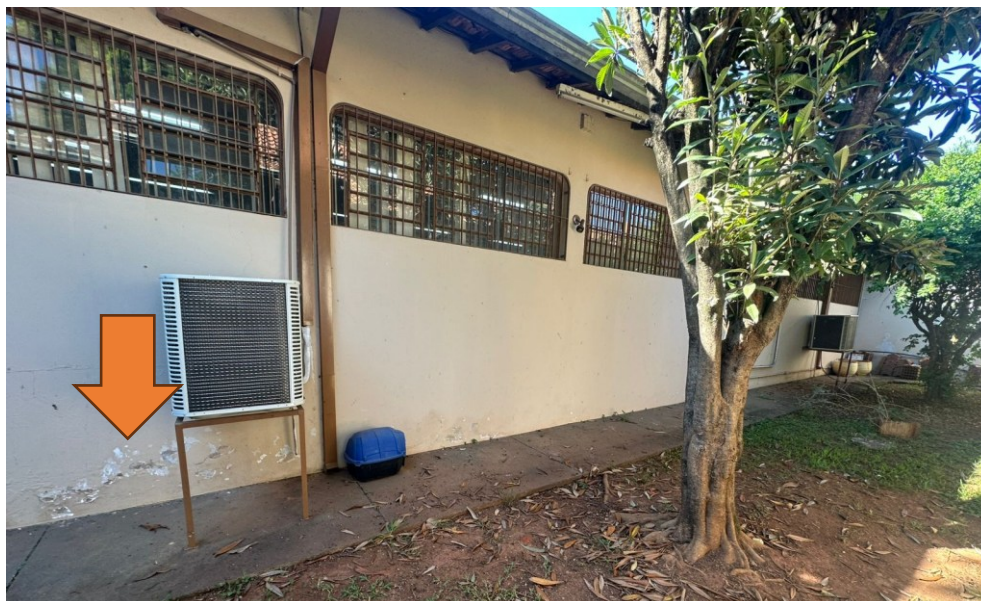
Elementos Estruturais e Vedações Externas: As inspeções externas corroboram a hipótese de umidade proveniente do solo e do subsolo. As manchas e indícios de umidade foram observados exclusivamente na parte inferior da alvenaria externa, não havendo sinais de manchas escuras ou escorrimento de água próximos a lajes, platibandas e aberturas de janelas. Isso reforça a conclusão de que as principais vias de ingresso de umidade são a base da edificação e o contato com o terreno úmido, visíveis nas Imagens Externas da foto abaixo:

Figura 2 - Fachada lateral externa do Plenário. Elaborado pelo autor.

A ausência ou deterioração de sistemas de impermeabilização nesses pontos críticos contribui diretamente para as infiltrações internas.

**3.5.1.1. Escavação e preparo**

Demolição da calçada perimetral em concreto para permitir acesso às fundações.

Escavação em cunha com talude de 30°, atingindo a cota de -0,80 m em relação ao piso do plenário, abrangendo a base do baldrame e do muro de arrimo.

Aplicação de primer betuminoso sobre toda a superfície para promover a aderência da manta.

Aplicação de manta asfáltica de 4 mm tipo IV, com sobreposição mínima de 10 cm, formando uma barreira impermeável robusta.

Instalação de tubo dreno DN 100 mm perfurado, envolto em manta geotêxtil (Bidim) para evitar o entupimento.
