## RELATÓRIO DE INSPEÇÃO TÉCNICA 001-B/SCI/2025

### GRUPAMENTO DE APOIO DE SÃO JOSÉ DOS CAMPOS

### INSPEÇÃO TÉCNICA DE CONTRAINCÊNDIO NO GRÊMIO SOCIAL RECREATIVO E CULTURAL J.A.A. AMARANTE

**001-B/SCI/2025**

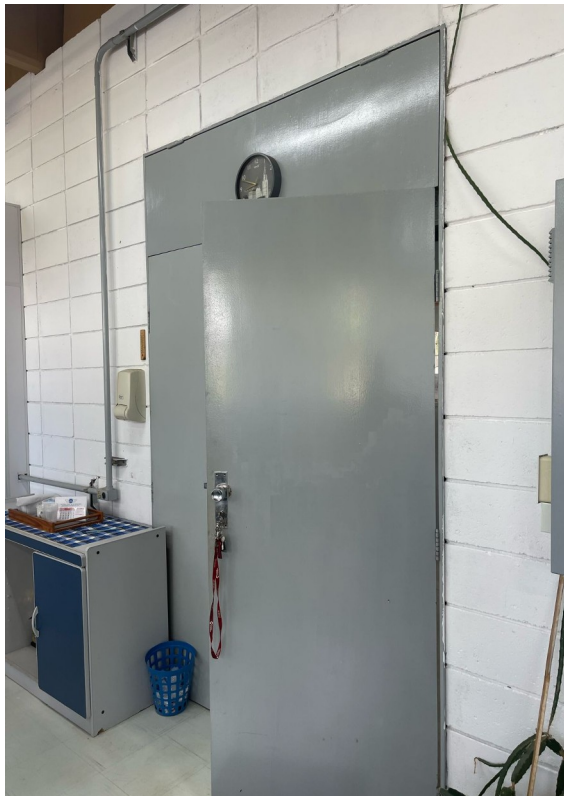
- a) Observou-se que a população fixa não possui treinamento de brigada de incêndio;
- b) Observou-se que não há sinalização de emergência na edificação; (fotos 1 e 2);
- c) Observou-se que não há um extintor de incêndio adequado no interior da edificação;

FOTO 1 – Ausência de sinalização de emergência do tipo “saída”.

- a) Realizar gestões para que o efetivo que trabalha no Grêmio participe do treinamento de brigada de incêndio do IEAv visando a segurança contraincêndio do local;
- b) Instalação de sinalização de emergência em conformidade com a Instrução Técnica nº 20/2019 – CBPMESP (extintor de incêndio e saída de emergência);
- c) Providenciar a instalação de um extintor de incêndio do tipo pó químico para as classes ABC e sinalizar o mesmo;
- d) Retirar equipamentos que obstruam a saída, o quadro elétrico ou qualquer equipamento contraincêndio, “vide foto 2”.

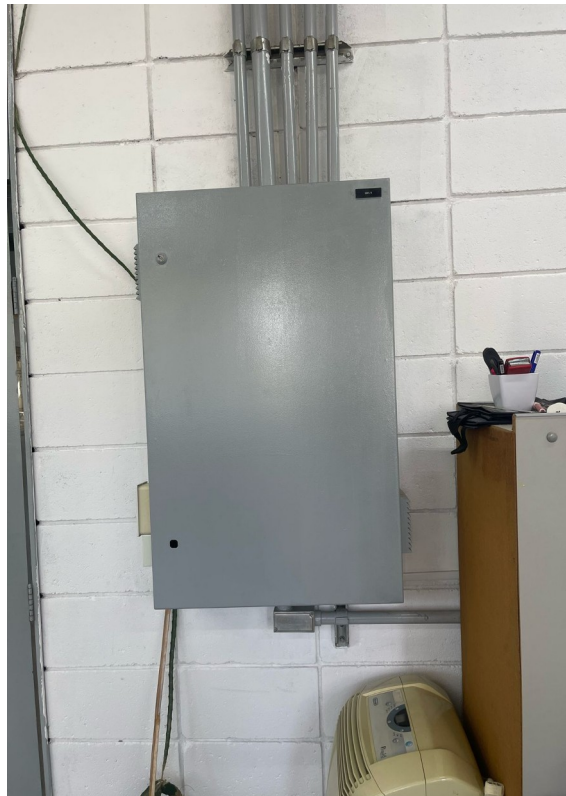
FOTO 2 – Ausência de sinalização de emergência do tipo “quadro elétrico” e equipamento obstruindo o quadro.

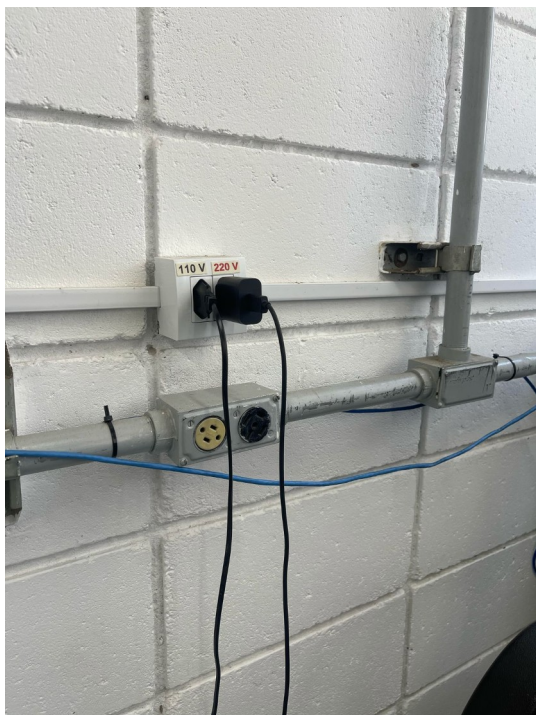
FOTO 3 – Instalações elétricas em boas condições.

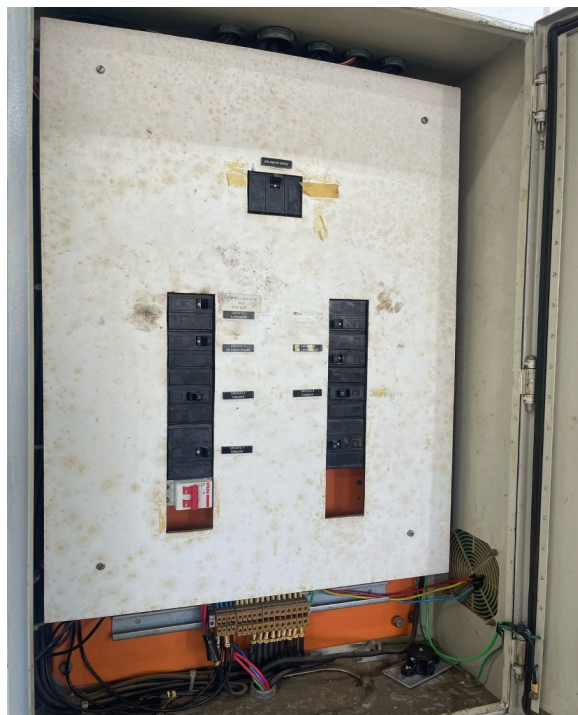
FOTO 4 – Disjuntores do Quadro Elétrico devida-  
mente identificados.
