## VISTORIA TÉCNICA - 20181100036401

Reparação / Caixa D'Água / Cmdo 3ª Bda Inf Mtz

Cristalina - GO

Reservatório de água e cisterna do Comando da 3ª Brigada de Infantaria Motorizada

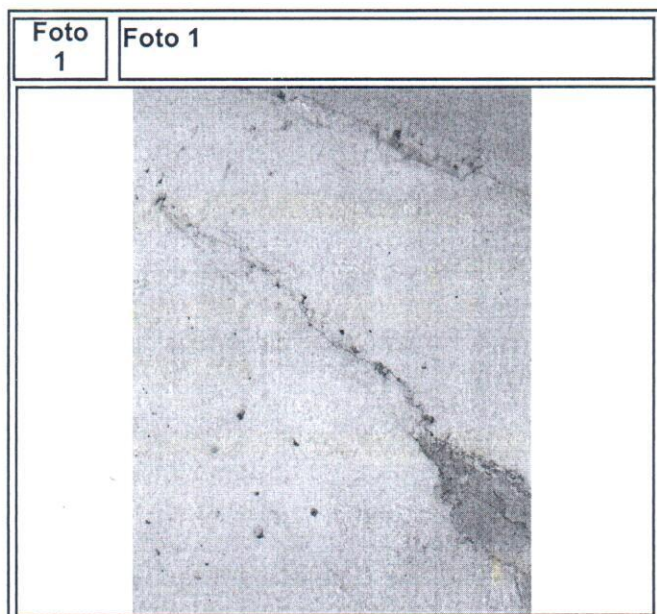
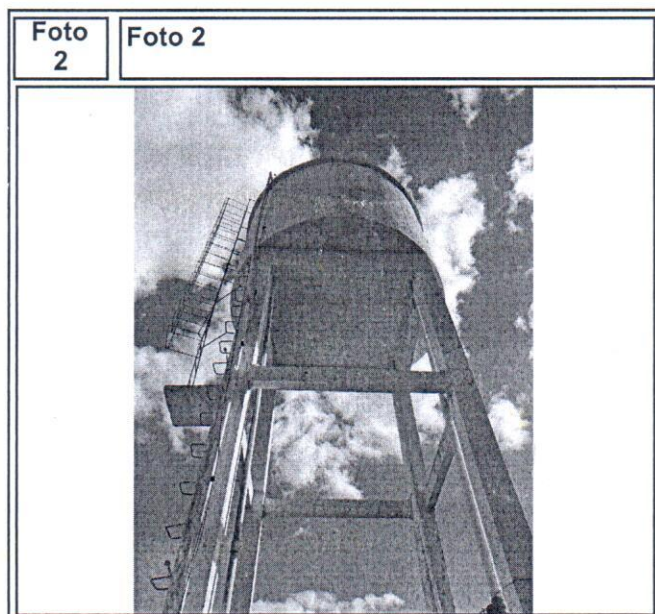
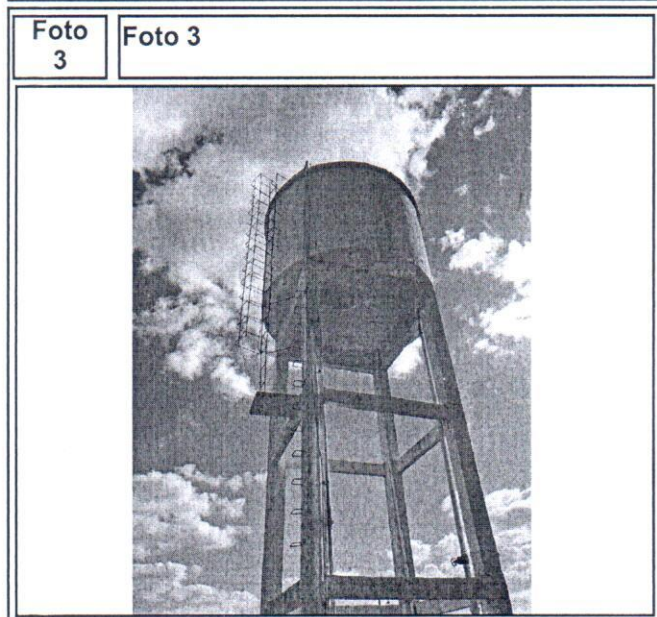
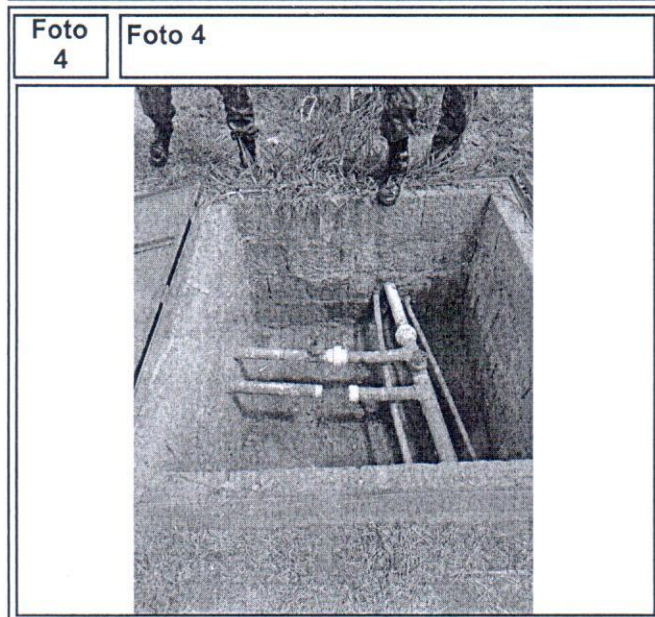
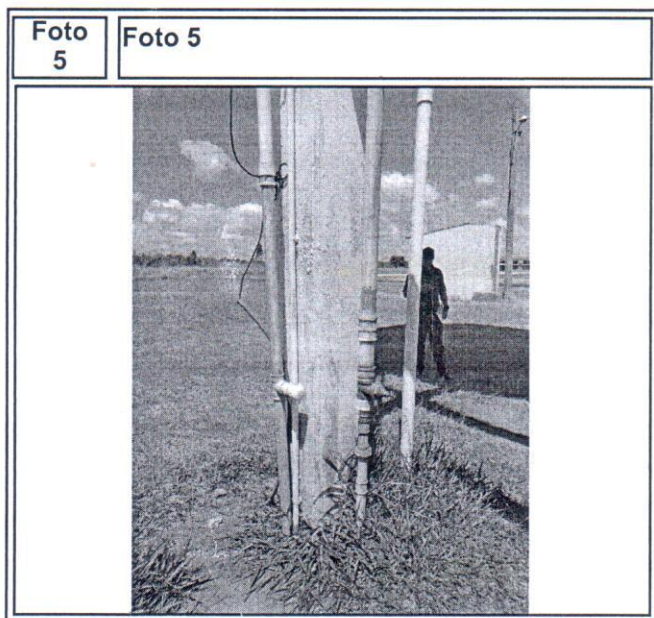
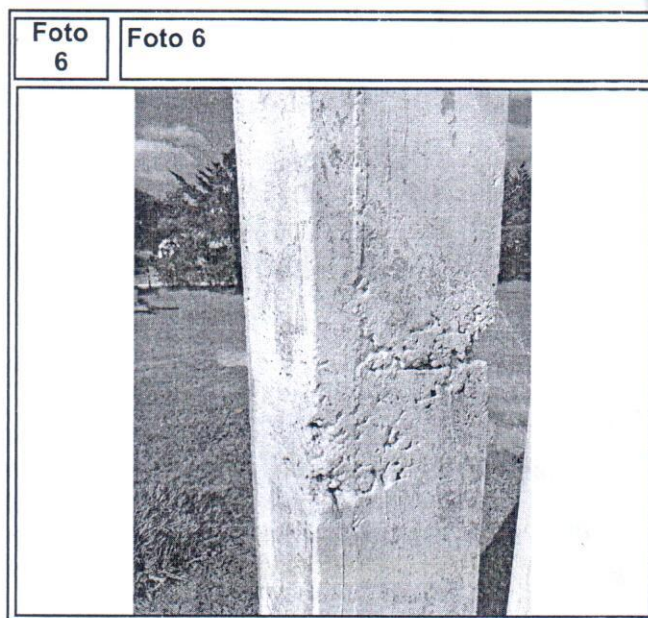
- Verificou-se a presença de vazamentos e infiltrações na caixa d'água com esfoliação do concreto em pontos esparsos, ocasionados pela deterioração da impermeabilização;

- Observou-se que há lixiviação do concreto no fundo do reservatório. Lixiviação, na construção civil, é um processo patológico que ocorre nas estruturas de concreto, devido à infiltração de água, que dissolve e transporta cristais de hidróxidos de cálcio e magnésio, podendo formar depósitos de sais conhecido como eflorescência. Com a perda de sólidos, a estrutura fica com sua resistência mecânica reduzida e também abre caminho para entrada de gases e líquidos nocivos à armadura e ao próprio concreto, causando dentre outros problemas, a corrosão das armaduras e a carbonatação do concreto.

- Nesse contexto, identificou-se a presença de eflorescência de sais em alguns pontos da estrutura, indicando perda de minerais e sólidos do concreto. Estas eflorescências estão acentuadas em alguns pontos específicos indicando infiltrações agudas neste ponto.

- Não foi possível observar a existência de trincas nas paredes internas do castelo d'água em virtude de o reservatório estar em uso e por necessitar de escarificação do revestimento para que haja uma análise mais detalhada das condições reais do comprometimento da impermeabilização existente.

- Falta de manutenção adequada nas colunas de água da cisterna que abastece o reservatório de água.

- Diante das patologias encontradas na vistoria é necessário a retirada das eflorescências minerais das paredes e limpeza das mesmas para observar e investigar a estrutura de concreto armado do castelo d'água. As eflorescências podem estar escondendo fissuras, trincas ou vazios porosos nocivos ao desempenho da estrutura que já perdeu parte de sua capacidade mecânica (pontualmente) devido a lixiviação e a grande e as eflorescências encontradas no local.
- Apenas após essa limpeza e investigação é que fica possível atestar e garantir o estado da estrutura de concreto armado do reservatório. Sem esta limpeza e posterior investigação, não há como garantir a segurança da estrutura.
- A solução recomendada é a extração de forma mecânica das eflorescências até que se permita a visualização do concreto e as possíveis fissuras.

- Deve-se realizar manutenção periódica do castelo d'água, avaliando-se as condições de funcionamento das tubulações, das bombas e do sistema elétrico que suportam o castelo d'água, além de observar constantemente o surgimento de lixiviações e eflorescências no concreto da estrutura, para que não ocorra a deterioração dos elementos do sistema hidráulico.
