## VISTORIA TÉCNICA - 20240500027801

Reparação / 23º BI

Blumenau - SC

Vistoria Técnica sobre o incêndio que ocorreu no PNR SC050002B0062 do 23º BI, em Blumenau-SC.

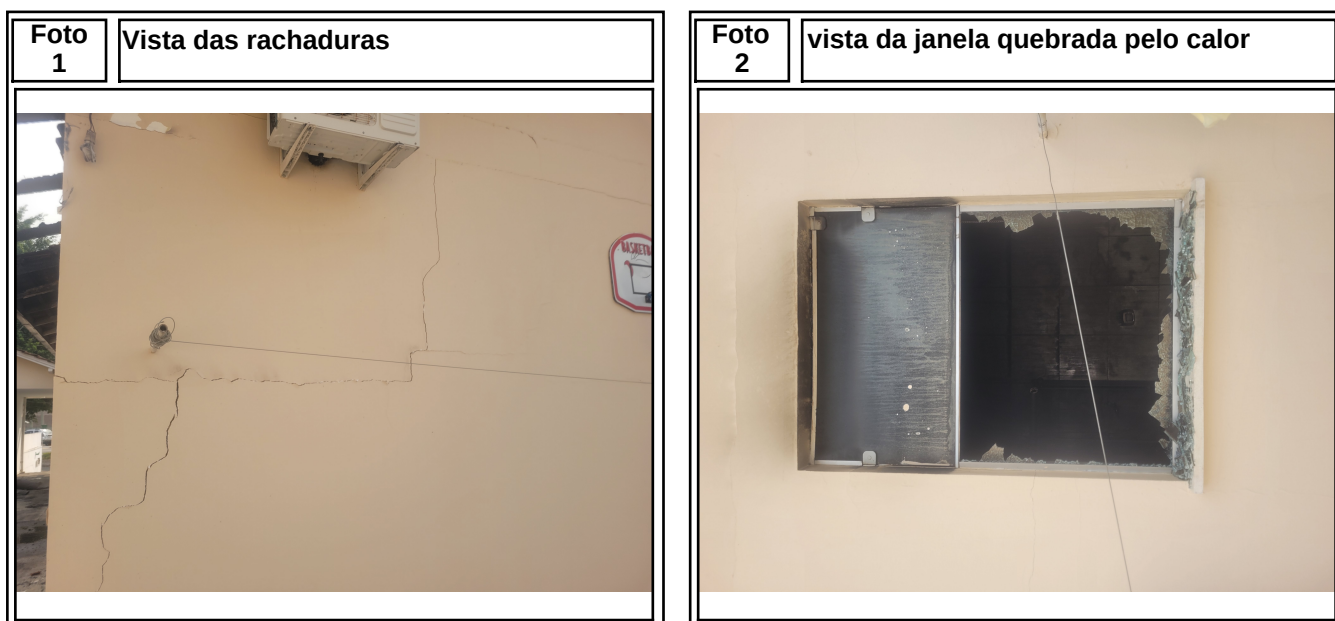
b) Na noite do dia 11 de setembro de 2024, ocorreu um incêndio no PNR do Comandante do Batalhão do 23º Batalhão de Infantaria, começando no dormitório suíte que fica na parte de trás do PNR, que posteriormente se expandiu em menor escala para outras dependências. O fogo no dormitório fez com que as paredes apresentassem rachaduras na estrutura das mesmas comprometendo a integridade estrutural, tendo em vista que as paredes não possuem pilares. Houve o comprometimento de várias esquadrias, do reboco interno das paredes e teto, da trama de madeira e telhas da cobertura, da pintura das paredes e teto, do piso e revestimento do banheiro suíte, de alguns interruptores, tomadas e cabos elétricos do PNR.

Será necessário realizar a recuperação de todo o PNR, onde podemos elencar a substituição de parte da trama de madeira e telhas da cobertura, a substituição de algumas esquadrias, a demolição e reconstrução de 2 (duas) paredes do dormitório suíte, construção de pilares e vigas, substituição de louças e acessórios de banheiro, substituição de interruptores, tomadas e cabos elétricos, a

recuperação de armários dos dormitórios, a substituição de revestimento e pisos cerâmicos, lavagem, lixamento, emassamento e pintura de paredes e limpeza geral de obra.  
Tais medidas se fazem necessárias para que as instalações atingidas pelo sinistro possam ser recuperadas e devolvidas aos usuários para que a rotina dos moradores volte ao seu normal.
