**Assunto:** Vistoria técnica – Adequação do telhado do pavilhão de comando do 4º D SUP  
Guarnição de Juiz de Fora/MG

## **Parecer Técnico Nº 202404020**

**Data: 08/11/2024**

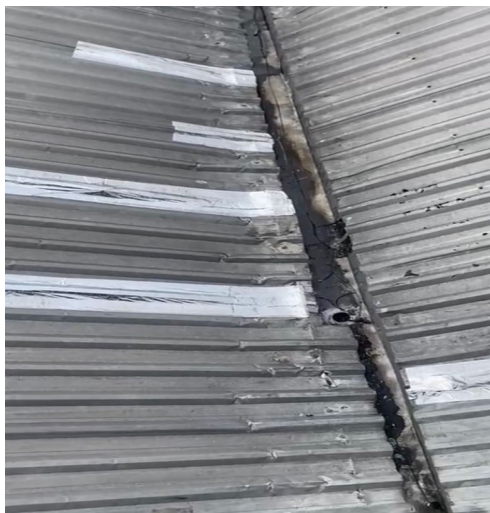
Foto 2 – Calhas mal dimensionadas

Feita a correção da cobertura, será adequado o sistema de calhas e rufos, onde será feito uma solução estrutural correta. A correção proposta visa a segurança dos que utilizam as divisões da seção do pavilhão de comando, juntamente em conter de maneira eficaz o volume de água nos dias de chuva.

Está incluso na correção um sistema de drenagem por calhas e rufos o que garante a fluidez das águas pluviais para o seu destino correto e a troca das telhas, onde é mitigado qualquer tipo de vazamento pela cobertura.

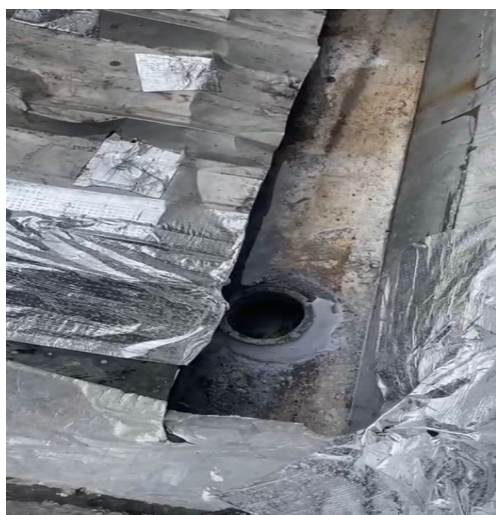
Foto 3 – Descida d'água mal dimensionada

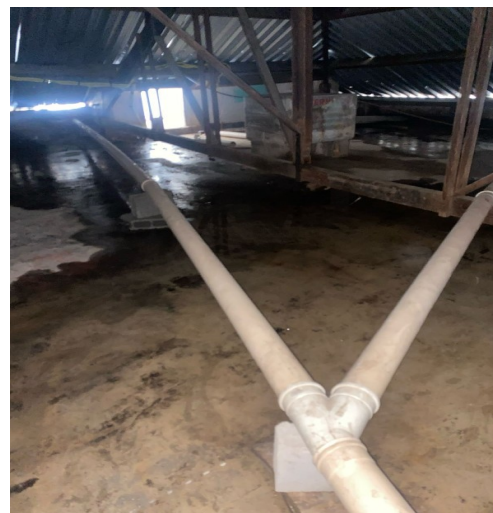
Em primeira análise, deverá ser feito uma parte da estrutura de madeira existente para que sejam substituídas as ripas e caibros empenados e com presença de cupins. Além disso será trocado todas as telhas para eliminar o problema de vazamentos. Tais vazamentos provocam poças na laje, onde não existe escoamento da água e acaba provocando infiltração, criando patologias na edificação.

Foto 4 -Infiltração de água na laje
