## RELATÓRIO DE VISTORIA TÉCNICA 045/2025 - RT/5º GPT E

- Avaliar, tecnicamente, a condição arquitetônica e estrutural dos telhados do alojamento de Cb/Sd, dos telhados das baias dos cavalos e do telhado do Picadeiro, lotado na Av. Bartolomeu de Gusmão, 453 - São Cristóvão, Rio de Janeiro - RJ, 20941-160.

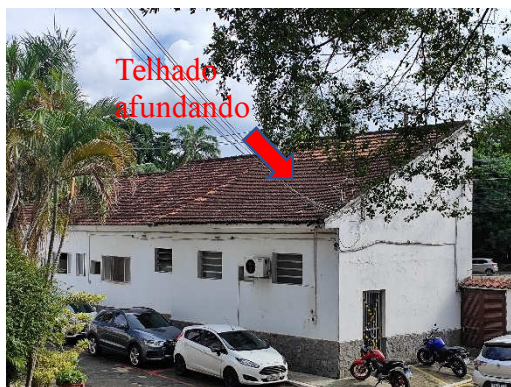
Foto 002 – Telhado do alojamento Cb/SD

| Nr Ordem | Descrição |
|---|---|
| 1 | O telhado do alojamento de Cb/Sd está muito danificado com as estruturas de madeira podres com risco de desbamento com telhas quebradas e infiltrações no telhado. No momento o alojamento está desativado devido ao risco eminente de desbamento. |

| Nr Ordem | Descrição |
|---|---|
| 1 | Telhado do alojamento Cb/Sd – devido ao tempo de vida útil da estrutura e a falta de manutenção preventiva e corretiva ocasionou o desgaste do material e da estrutura do telhado. |

| Nr Ordem | Descrição |
|---|---|
| 1 | Telhado do alojamento Cb/Sd – necessário reforma urgente de todo o telhado do alojamento com troca de toda a estrutura e telhas. |

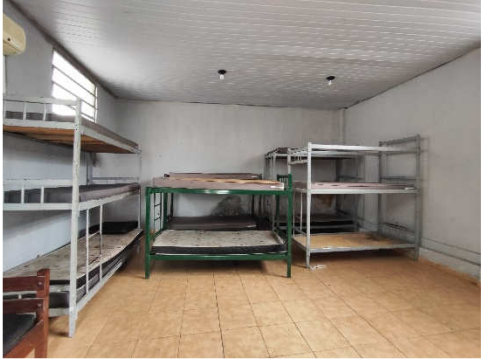
| <b>Foto 004 – interior do alojamento CB/SD interditado (sem laje, só forro)</b> | <b>Foto 005 – Telhado do alojamento Cb/SD</b> |

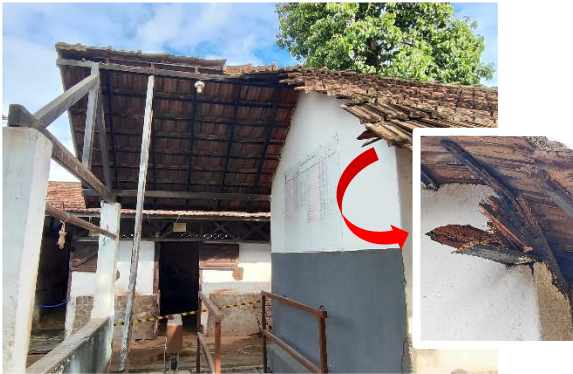
| Nr Ordem | Descrição |
|---|---|
| 2 | O telhado da instalação veterinária/baias dos cavalos está em condições precárias, uma parte do telhado da baia onde também está localizado a veterinária desabou na última chuva forte dos dias 04 e 06 de abril, toda a estrutura do telhado está comprometida com risco eminente de desbamento do restante do telhado. |

| <b>Foto 006 – Inst. Veterinária/baias - parte do telhado desabou</b> | <b>Foto 007 – telhado inst. Veterinária/baias</b> |

| Nr Ordem | Descrição |
|---|---|
| 2 | Telhado da instalação veterinária/baias - devido ao tempo de vida útil da estrutura conforme a idade da construção junto com a falta de manutenção preventiva e corretiva ocasionou o desgaste do material e da estrutura do telhado. |

| Nr Ordem | Descrição |
|---|---|
| 2 | Telhado da instalação veterinária/baias – todo o telhado está em risco eminente de terminar de desabar, visto que uma parte já desabou e que quase causou um acidente ao usuário e aos animais, deixando os animais sem espaço e em péssimas condições de uso. |

| Nr Ordem | Descrição |
|---|---|
| 2 | Telhado da instalação veterinária/baias – necessário reforma urgente de todo o telhado da baia com troca de toda a estrutura, telhas e parte elétrica |

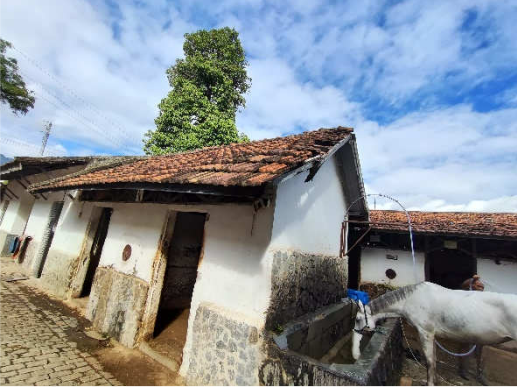
| <b>Foto 008 – telhado inst. Veterinária/baias</b> | <b>Foto 009 – telhado inst. Veterinária/baias</b> |

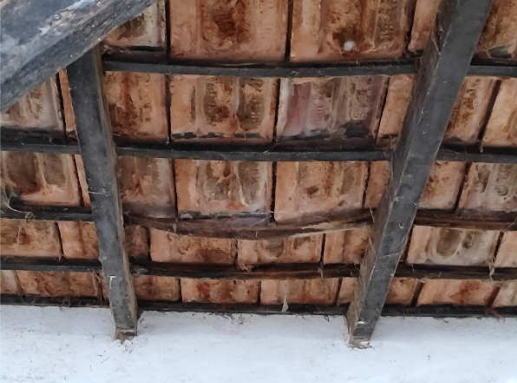
| Nr Ordem | Descrição |
|---|---|
| 3 | O telhado das baias de cavalo (baia maior) está em condições de risco de desbamento por causa da sua estrutura e com risco de curto circuitos devido a precariedade das instalações elétricas das baias. |

| <b>Foto 010 – telhado pavilhão de baias</b> | <b>Foto 011 – telhado pavilhão de baias</b> |

| Nr Ordem | Descrição |
|---|---|
| 3 | Telhado do baias dos cavalos (baia maior) - necessário reforma urgente de todo o telhado da baia com troca de toda a estrutura, telhas e parte elétrica |

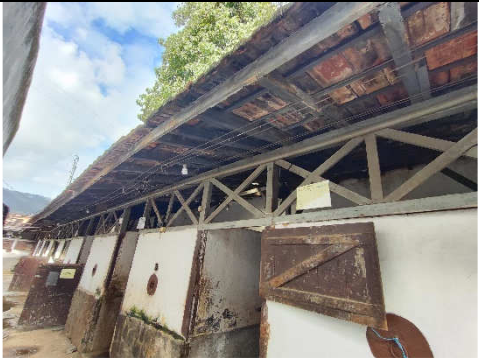
| <b>Foto 012 – telhado pavilhão de baias</b> | <b>Foto 013 – telhado pavilhão de baias – rede elétrica aparente</b> |

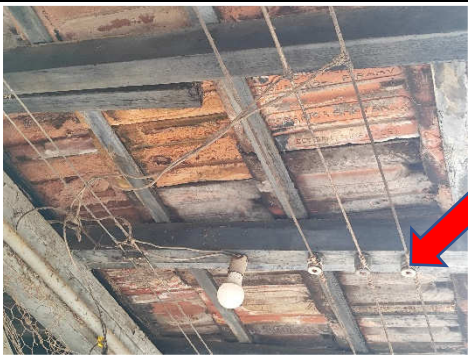
| Nr Ordem | Descrição |
|---|---|
| 3 | Telhado do baias dos cavalos (baia maior) – o telhado pode causar acidentes, visto que o mesmo se encontra com a estrutura danificada em sua maior parte, o que traz riscos aos usuários e animais, a instalações elétricas também traz riscos devido as suas condições. |

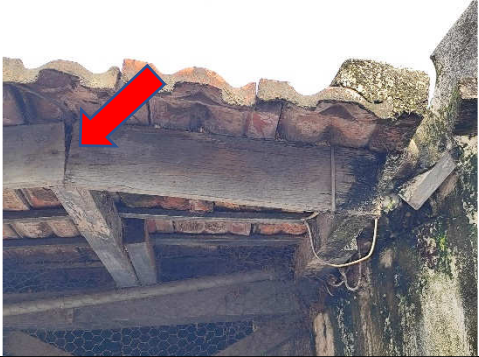
| <b>Foto 014 – telhado pavilhão de baias estrutura rompida</b> | <b>Foto 015 – telhado pavilhão de baias – rede elétrica aparente</b> |

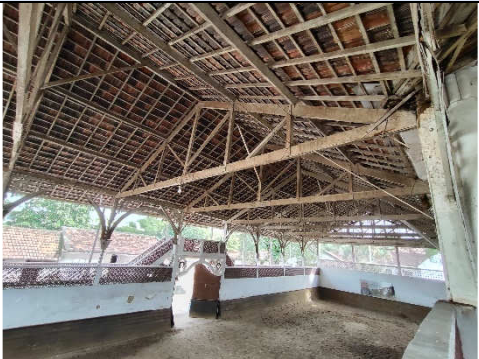
| 4 | O telhado do Pavilhão de treinamento/competição (Picadeiro coberto) também está com grande risco de desabamento, pois sua estrutura está comprometida. O telhado encontra-se com uma de suas empenas feita de cobogó com risco eminente de desabar com uma grande inclinação para dentro do picadeiro, o que fez com que a estrutura do telhado sofresse uma inclinação e torção, deixando a estrutura comprometida, além de algumas partes da estrutura de madeira está infestada de cupim, e esta parte da estrutura está com risco eminente de romper. |

| <b>Foto 016 – telhado picadeiro coberto</b> | <b>Foto 017 – telhado picadeiro coberto</b> |

| Nr Ordem | Descrição |
|---|---|
| 4 | Telhado do Picadeiro coberto - necessário reforma urgente de todo o telhado do Picadeiro com troca de toda a estrutura, telhas, parte elétrica e descupinização. |

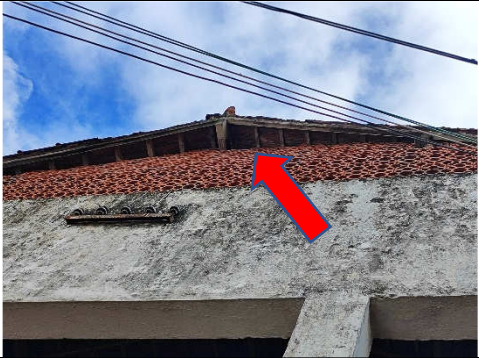
| <b>Foto 018 – telhado picadeiro coberto – empena do telhado inclinada para dentro</b> | <b>Foto 019 – telhado picadeiro coberto – estrutura danificada pelo cupim</b> |

| Nr Ordem | Descrição |
|---|---|
| 4 | Telhado do Picadeiro coberto – o telhado corre grande risco de cair, pois a estrutura está comprometida com cupins e o telhado está torcido devido a empena que está em eminência de cair e existem vãos que cederam devido ao peso e ao tempo da construção. |

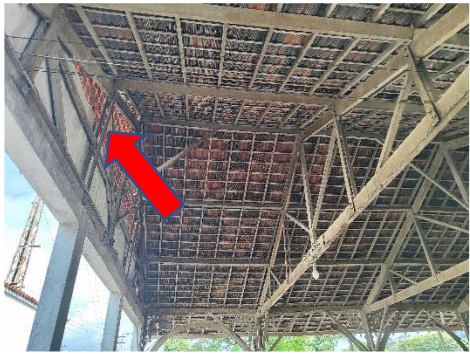
| <b>Foto 020 – telhado picadeiro coberto – estrutura inclinada e torcida por causa da empena</b> | <b>Foto 021 – telhado picadeiro coberto – calha danificada com vazamento</b> |

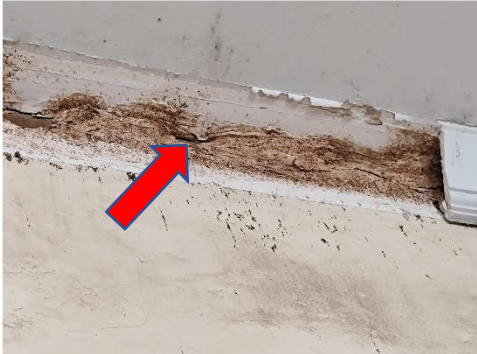
| <b>Foto 020 – telhado picadeiro coberto – cupim do telhado na sanca do salão</b> | <b>Foto 021 – telhado picadeiro coberto – estrutura decorativa do telhado (podre)</b> |
