MINISTÉRIO DA DEFESA  
EXÉRCITO BRASILEIRO  
PREFEITURA MILITAR DA ZONA SUL

## MEMORIAL DESCRITIVO

1.3 **Assunto:** Adequação da Cobertura do Edifício Francisco José Pinto 6

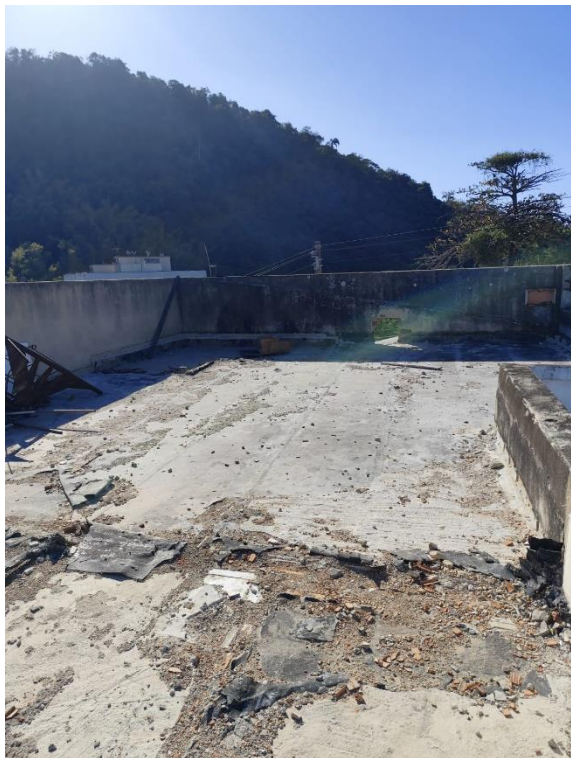
Atualmente, a cobertura está totalmente exposta às intempéries, o que tem provocado degradação da estrutura. Conforme evidenciado na foto 2 e foto 3, observam-se infiltrações e fissuras significativas, resultantes da ausência de proteção adequada.

Foto 2 – Deterioração da laje

Diante das avarias constatadas, torna-se necessária a intervenção imediata. A execução de uma solução adequada para a cobertura garantirá a integridade estrutural, a estanqueidade e a proteção das demais partes do edifício, prevenindo novos danos e prolongando a vida útil da edificação.

Devido à remoção do contrapiso existente no local, será executada uma nova camada de contrapiso com a finalidade de restabelecer o nivelamento e o correto alinhamento necessário à instalação da estrutura de suporte das telhas termoacústicas. Além disso, será realizada a impermeabilização da cobertura, visando assegurar a estanqueidade e a devida proteção da edificação contra infiltrações.

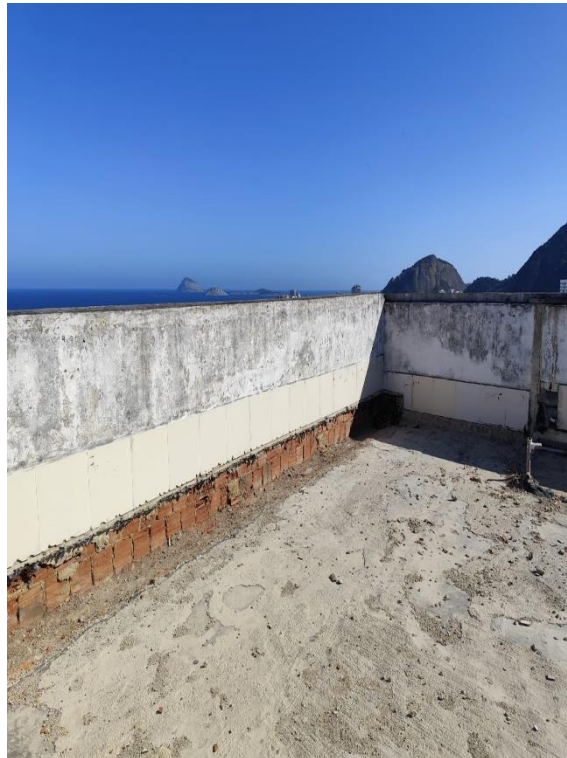
O prédio encontrava-se interditado devido à sobrecarga no terraço. A equipe de engenharia da CRO 1 realizou os procedimentos técnicos de inspeção e ensaios estruturais necessários, constatando que, após a remoção da camada de concreto adicional (não prevista no projeto original), a edificação apresenta condições adequadas para ocupação.

Foto 3 – Remoção de material excessivo
