## ANEXO I — REGISTRO FOTOGRÁFICO DA VISTORIA TÉCNICA (27/07/2026)

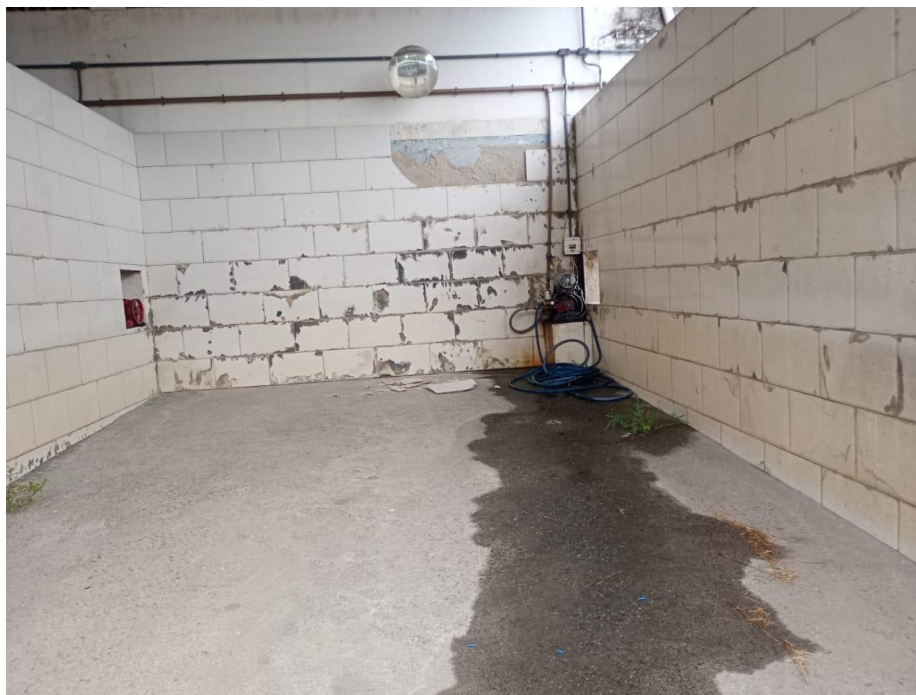
*Foto 1 — Interior de um dos boxes do Posto de Lavagem de Leve*

FOTO 1 — Interior de um dos boxes do Posto de Lavagem de Leve: revestimento cerâmico com manchas de bolor e sujeira, e trecho de reboco remendado sem pintura; quadro de comando da bomba junto ao ponto de água; piso em concreto aparente, sem pintura de proteção.

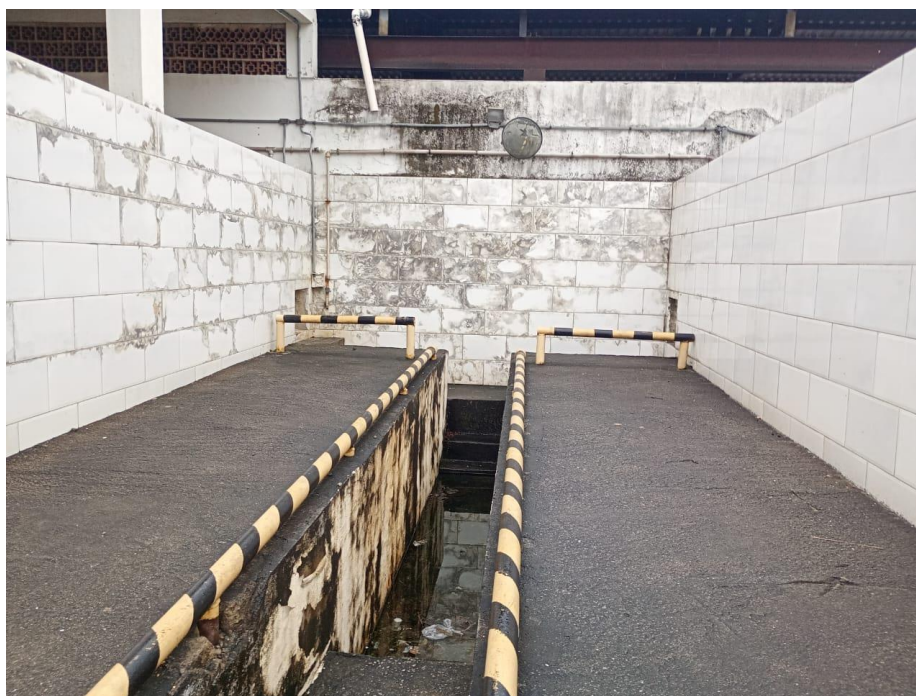
*Foto 2 — Canaleta de drenagem entre as rampas*

FOTO 2 — Canaleta central de escoamento entre as rampas: água estagnada e detritos, indicando obstrução da drenagem; guarda-rodas de sinalização em preto e amarelo desgastados.

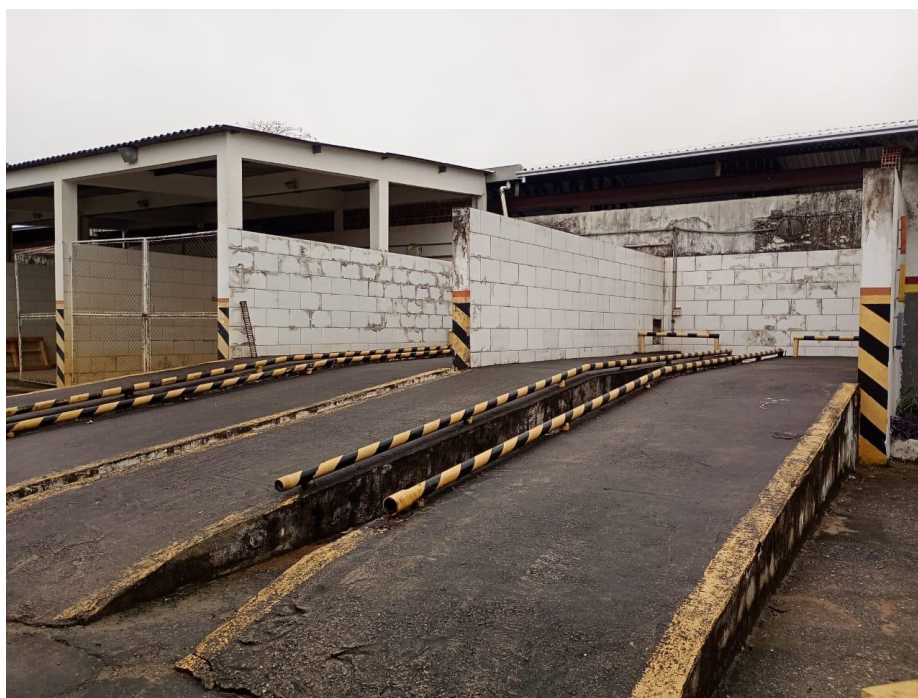
*Foto 3 — Vista geral das rampas de lavagem*

FOTO 3 — Visão geral das rampas de lavagem: sinalização horizontal desgastada, sujeidade acumulada nas paredes cerâmicas, ausência de pintura de piso.

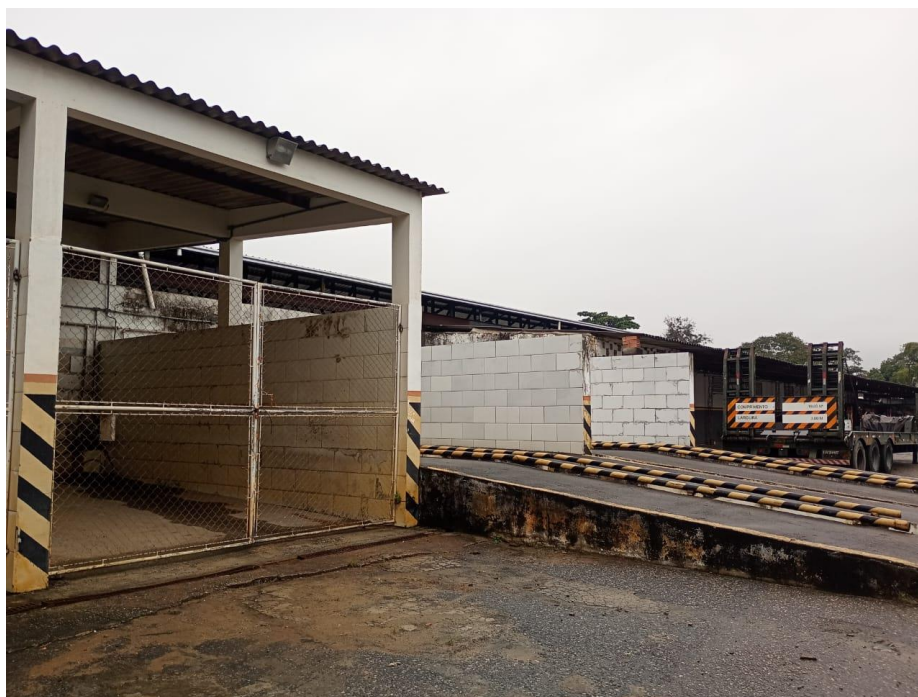
*Foto 4 — Alvenaria exposta no acesso a um dos boxes*

FOTO 4 — Acesso a um dos boxes: trecho de revestimento rompido, expondo o bloco cerâmico da alvenaria, sem acabamento.

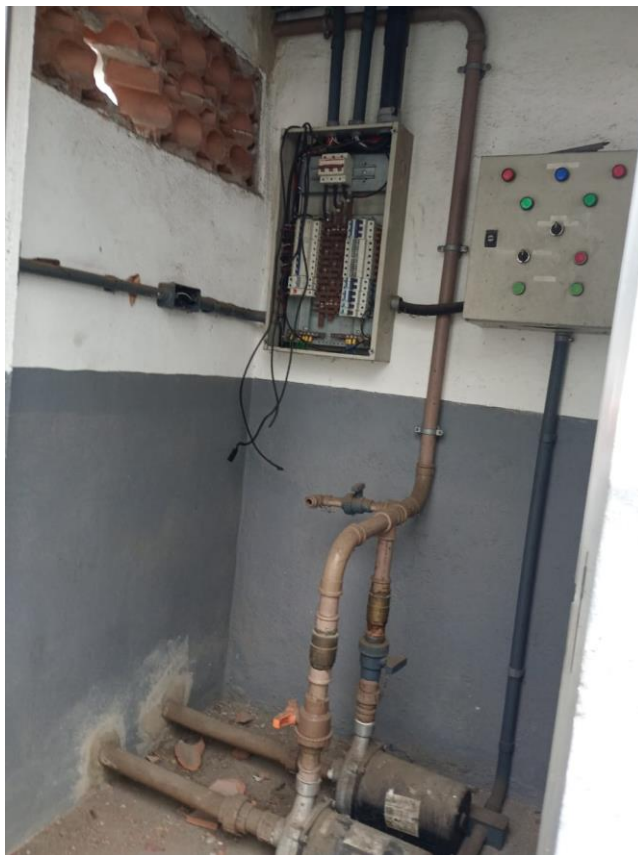
*Foto 5 — Quadro elétrico e casa de bombas*

FOTO 5 — Quadro de comando elétrico da bomba fixa com fiação exposta e sem proteção adequada; tubulação hidráulica com conexões oxidadas; alvenaria adjacente parcialmente aberta.
