MINISTÉRIO DA DEFESA  
EXÉRCITO BRASILEIRO  
COMISSÃO REGIONAL DE OBRAS DA 11ª REGIÃO MILITAR  
CRO/11 (C E O 1 - RJ/1947)  
COMISSÃO DE OBRAS CORONEL HORTA BARBOSA

## RELATÓRIO DE VISTORIA TÉCNICA

O presente relatório trata da análise técnica das condições operacionais do sistema de climatização central do tipo VRF (Variable Refrigerant Flow) instalado no Bloco I da Secretaria de Economia e Finanças (SEF), no Quartel General do Exército. O objetivo é diagnosticar o estado atual dos equipamentos e fundamentar a necessidade crítica de um contrato de manutenção preventiva e corretiva especializada.

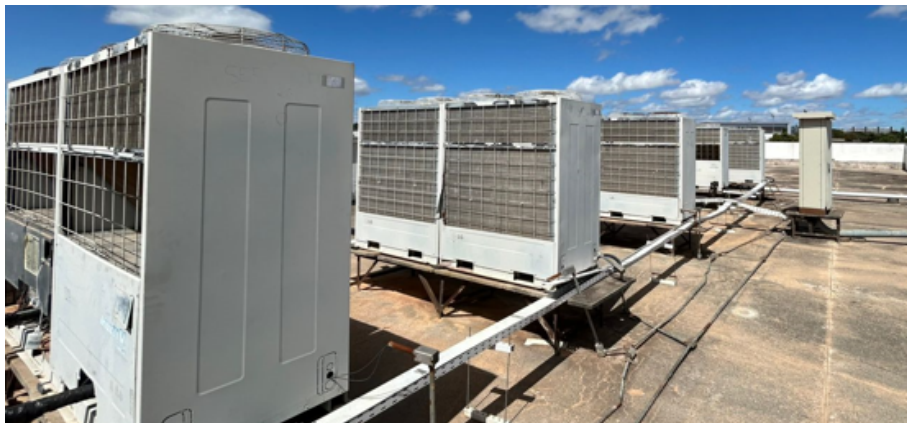
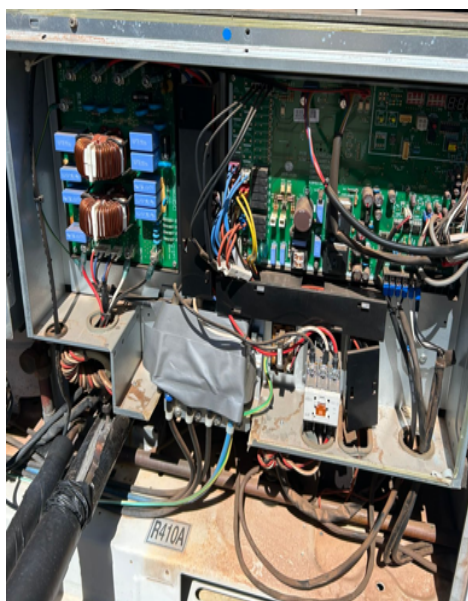
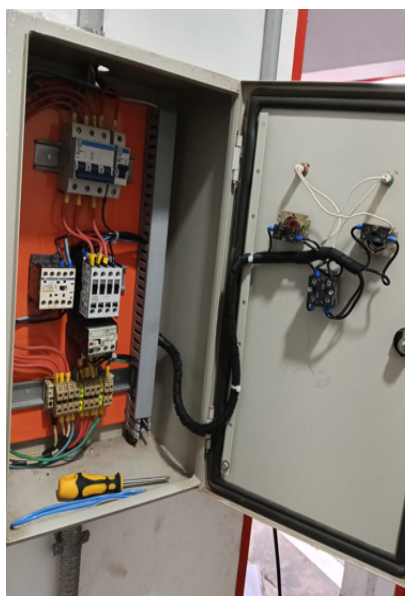
A seguir, apresentam-se as imagens registradas durante a vistoria técnica realizada no dia 06 de maio de 2026. As fotografias têm por finalidade ilustrar o sistema, servindo como base visual.
