MINISTÉRIO DA DEFESA
EXÉRCITO BRASILEIRO
25º BATALHÃO LOGÍSTICO (ESCOLA)
(CIA ES MNT / 1945)

RELATÓRIO FOTOGRÁFICO

MEMORANDO / TERMO DE REFERÊNCIA PARA SUBSTITUIÇÃO DA ESCADA MARINHEIRO E PINTURA RESERVATÓRIO

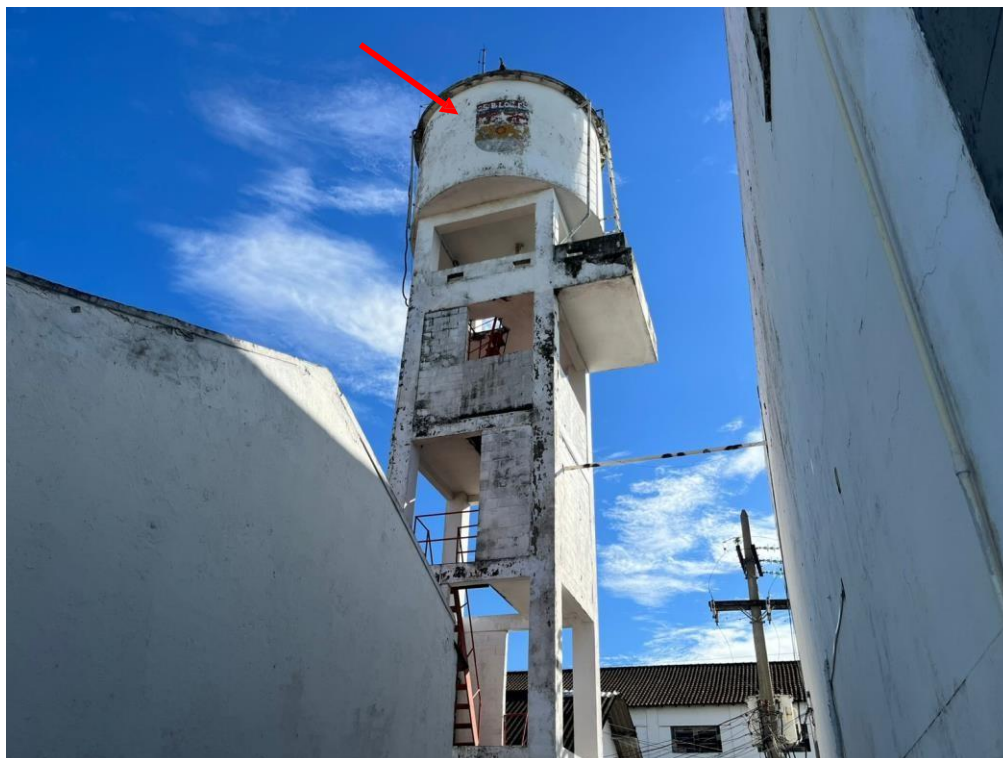
FOTO 1 – Visão geral do reservatório, devido ao desgaste pelo tempo, pode ser observado o brasão do batalhão totalmente deteriorado.

- Preparação das superfícies, incluindo limpeza mecânica e remoção de tinta solta e materiais deteriorados.
- Correção pontual de imperfeições do substrato, quando necessário.
- Aplicação de tinta acrílica, compatível com ambiente externo, incluindo selador/fundo preparador e demãos de acabamento, conforme especificações técnicas.
- Execução dos serviços respeitando as normas de segurança para trabalho em altura.

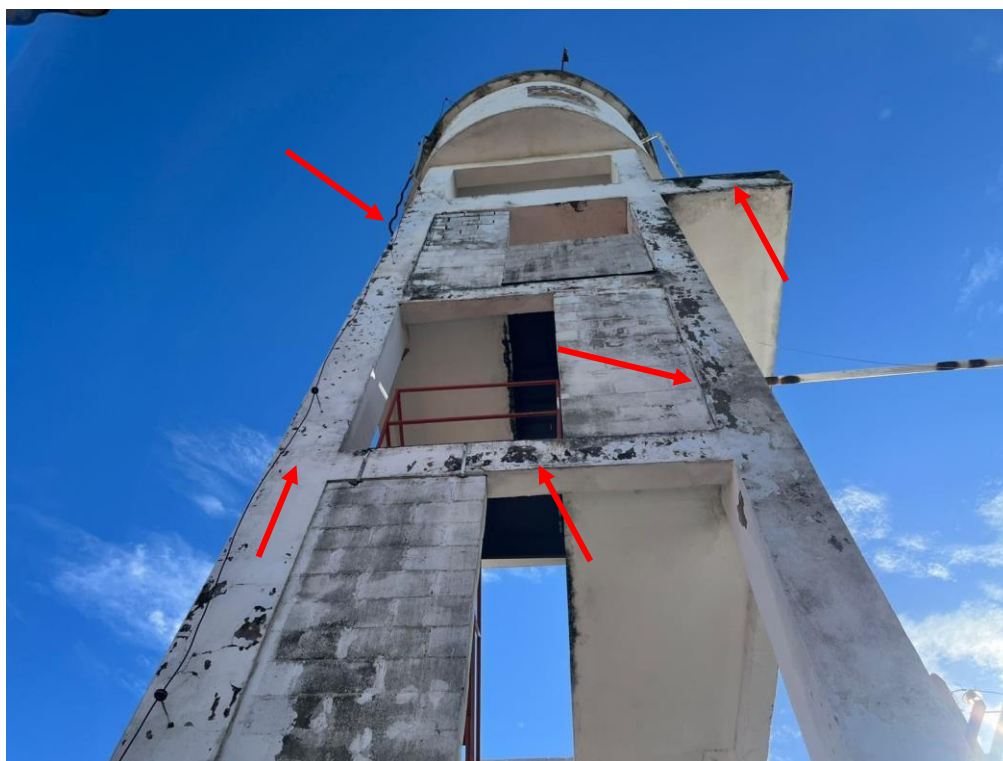
FOTO 2 – Vista aproximada do reservatório, podem ser observados diversos pontos da pintura deteriorada, expondo a estrutura ao desgaste.

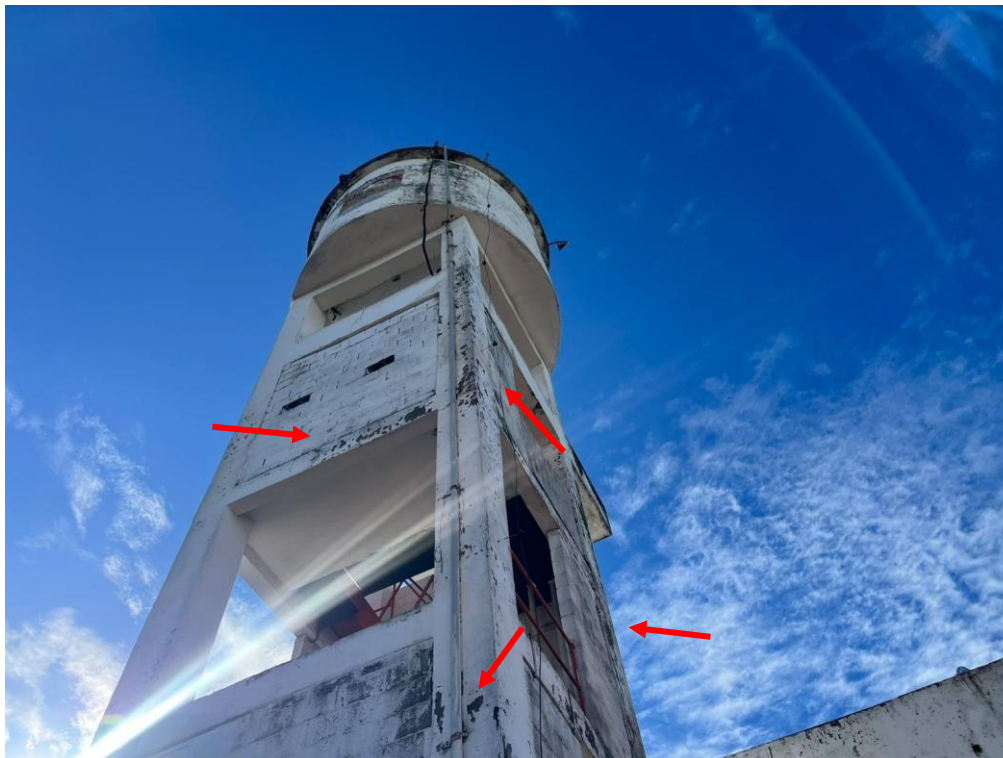
FOTO 3 – Vista aproximada do reservatório podem ser observados diversos pontos da pintura deteriorada, expondo a estrutura ao desgaste.

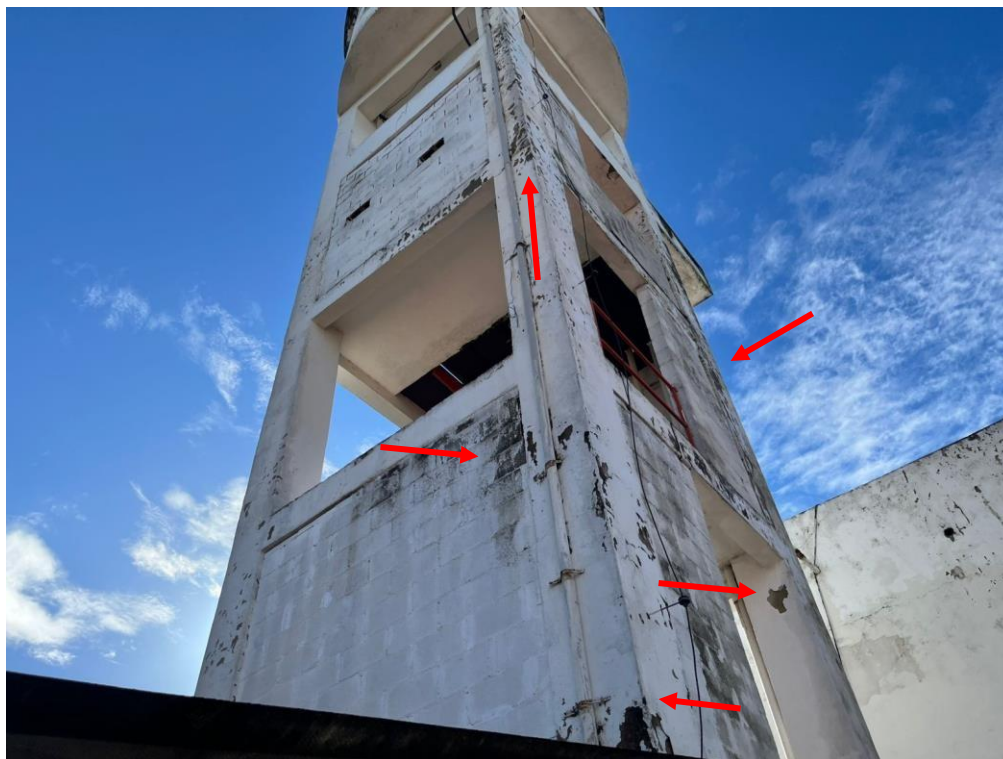
FOTO 4 – Vista aproximada do reservatório, podem ser observados diversos pontos da pintura deteriorada, expondo a estrutura ao desgaste.

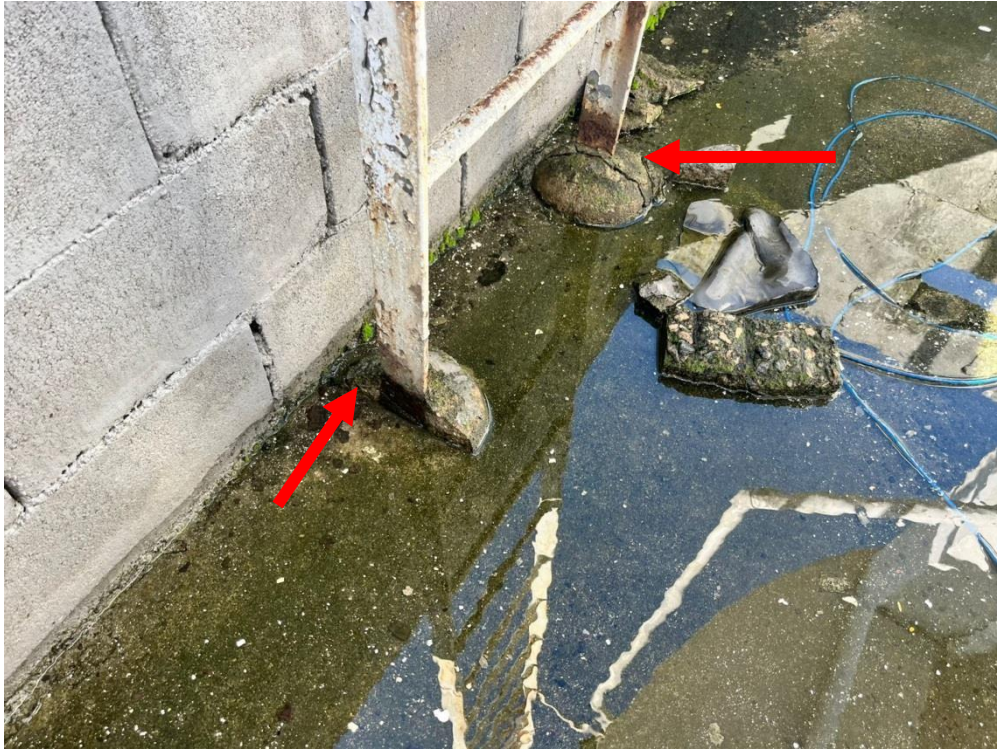
FOTO 5 – Base da escada totalmente oxidada ocasionando a perda de seção do aço, comprometendo a fixação e segurança.

- Remoção completa da escada existente e descarte adequado do material.
- Fornecimento e instalação de nova escada marinho, em aço carbono galvanizado a fogo ou aço inoxidável, dimensionada e executada conforme ABNT NBR 16308:2014 – Escadas marinho – Requisitos.
- Instalação de guarda-corpo, quando aplicável.
- Implantação de sistema de proteção contra quedas, contemplando linha de vida vertical ou trilho rígido, bem como pontos de ancoragem, conforme ABNT NBR 16325-1:2014 e ABNT NBR 16325-2:2014.
- Emissão de ART por profissional legalmente habilitado.

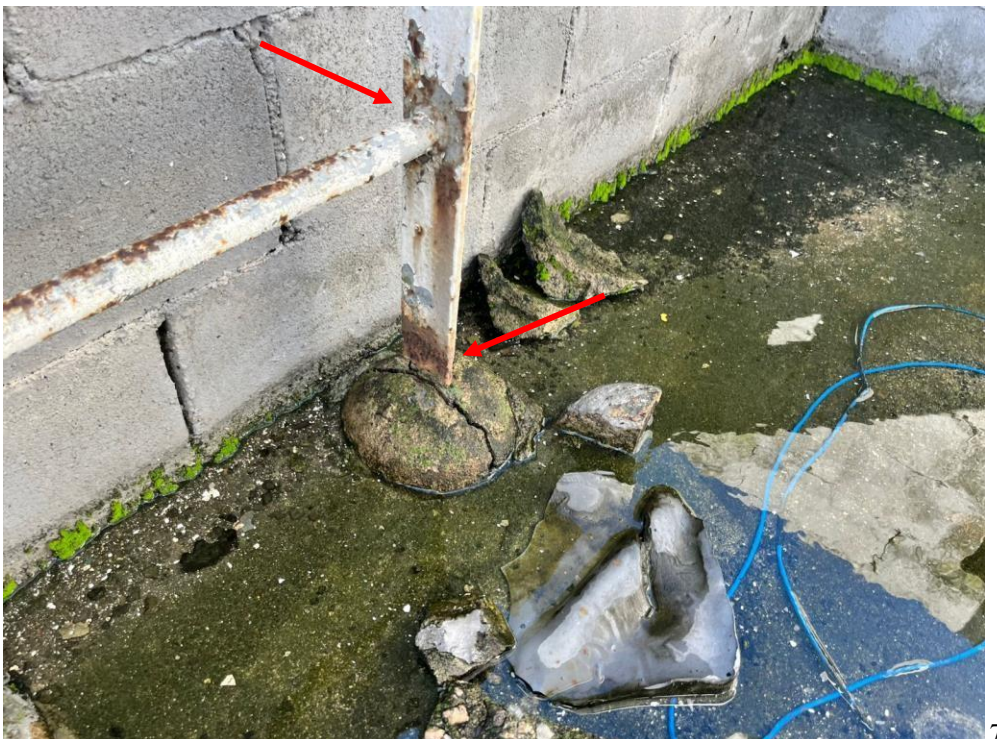
FOTO 6 – Pode ser observada a base da escada não existe, devido avançado estado de oxidação.

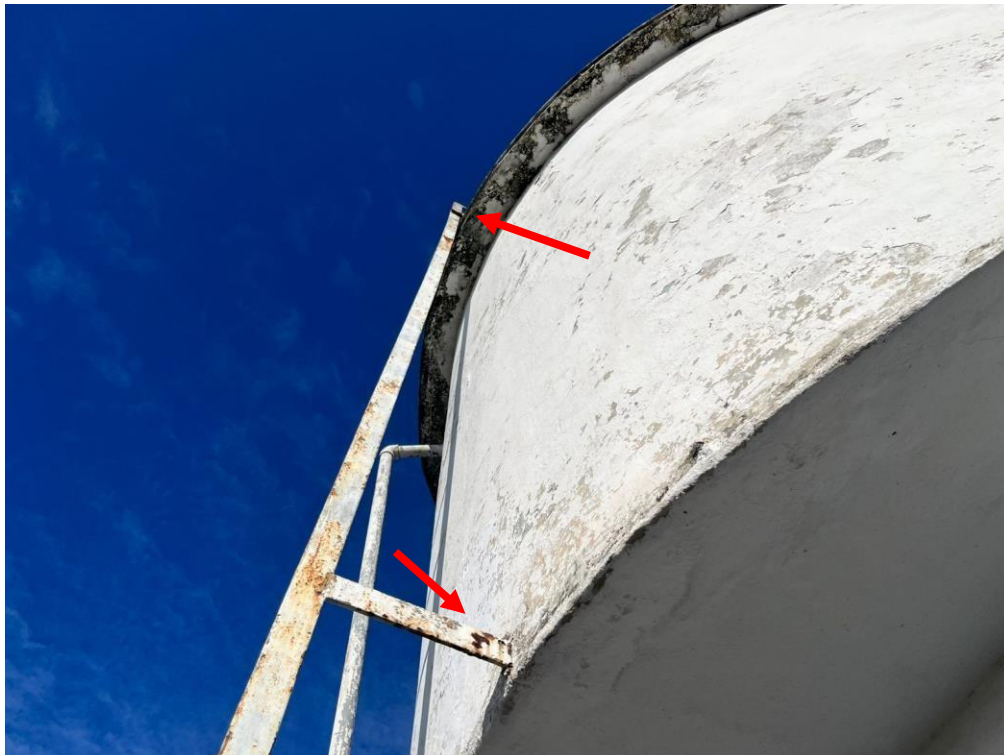
FOTO 7 – Ponto de sustentação superior encontrasse totalmente oxidado, ocasionando perda de seção.

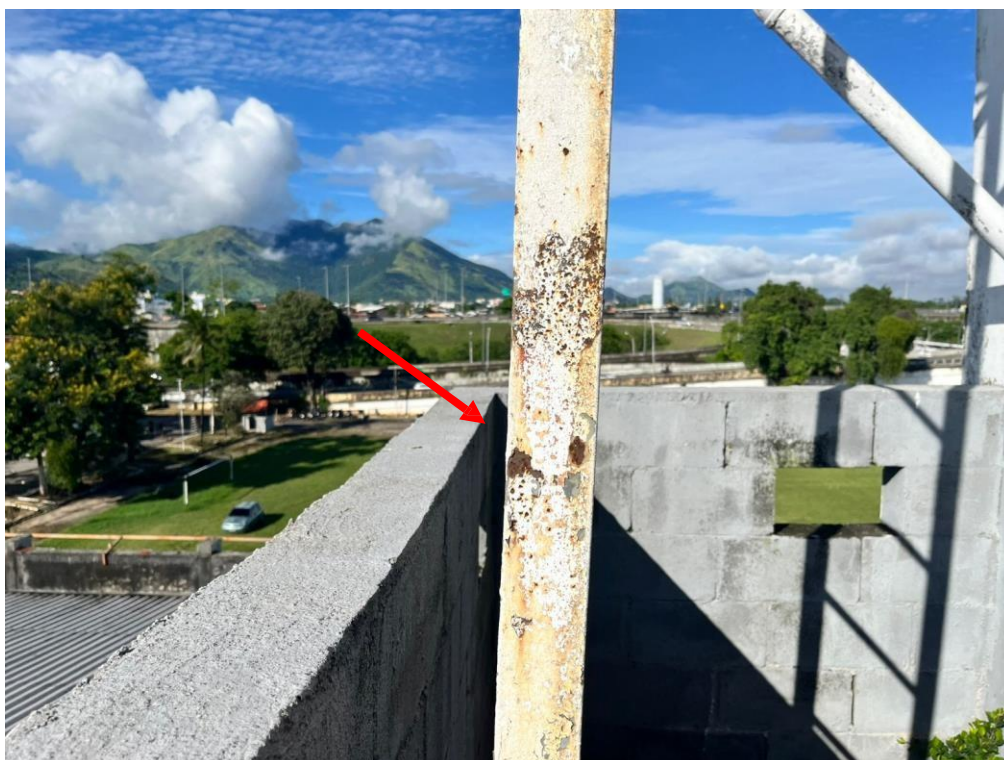
FOTO 8 – Diversos pontos da escada encontrassem com avançado estado de oxidação.
