<b>MINISTÉRIO DA DEFESA</b> <b>EXÉRCITO BRASILEIRO</b> <b>COMANDO DO 1º GRUPAMENTO DE ENGENHARIA</b> <b>(1º Grupamento de Engenharia / 1955)</b> <b>GRUPAMENTO GENERAL LYRA TAVARES</b> <b>SERVIÇO REGIONAL DE OBRAS</b>		<b>REV-04</b>
		<b>Apêndice 2</b>	
		<b>Nº OPUS: 202306000224</b>	
		<b>MEMÓRIA DE PROJETO</b>

**ADEQUAÇÃO / COMISSÃO DE SELEÇÃO PERMANENTE DAS FORÇAS ARMADAS AO SERVIÇO MILITAR FEMININO**

Serviço: <b><u>Adequação / Comissão de Seleção Permanente das Forças Armadas ao Serviço Militar Feminino</u></b>
Local/ Município/ UF: <b>Amaralina– Salvador/BA</b>
OM: <b>6º Região Militar – Comissão de Seleção Permanente das Forças Armadas, Amaralina - Salvador -BA</b>
Nº deProjeto(OPUS): <b>202506008</b>
Nº da Solicitação no OPUS: <b>202306000224</b>
Área(m²): <b>1.158,00</b>

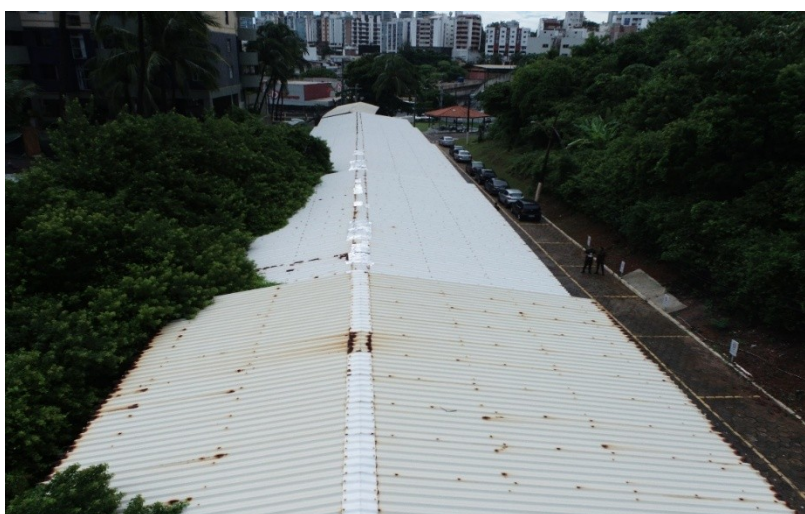
- 1) Telhado metálico: é notado elevado grau de deterioração e corrosão das telhas e cumeeiras;
- 2) Instalações elétricas: infraestrutura deteriorada, circuitos elétricos em curto circuito e quadros com sobre carga em virtude de novos equipamentos instalados.

Foto 1 –telhas e cumeeira com elevado grau de corrosão.

Para o telhado, está prevista a substituição das telhas e cumeeiras existentes por telhas e cumeeiras termoisolantes revestidas em aço galvalume.

Foi previsto a substituição das telhas, mantendo a estrutura de telhado existente com eventual substituição de peças de madeira danificadas.

O serviço consiste na instalação de telhas termoisolantes com núcleo em poliisocianurato (PIR) de 50 mm de espessura, revestidas em aço galvanizado com espessura de 0,50 mm e pré-pintura branca em ambas as faces.

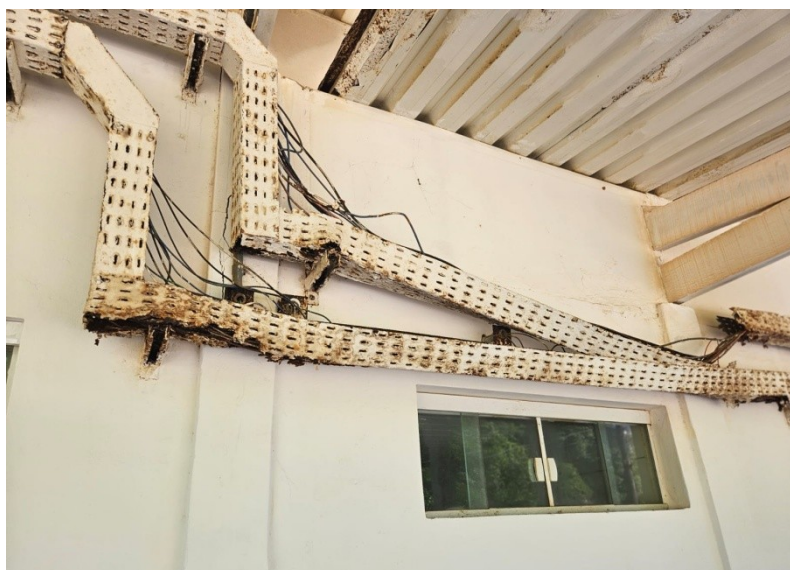
Foto 2 – infraestrutura elétrica deteriorada

Retorfit na rede elétrica de baixa tensão, contemplando a substituição de eletrocalhas metálicas por eletrodutos rígidos de PVC, visando aumentar a durabilidade do sistema, novos cabeamento elétricos para atender um novo caminho de distribuição de circuitos que serão implementados para atender o nova distribuição de eletrodutos, reaproveitamento de grande parte dos cabos elétricos existentes, novos disjuntores, quadros de PVC em substituição dos quadros elétricos metálicos, tomadas, interruptores e luminárias de PVC em substituição das metálicas.

Foi previsto a substituição das eletrocalhas existentes (deterioradas) por eletroduto de PVC, instalação aparente.

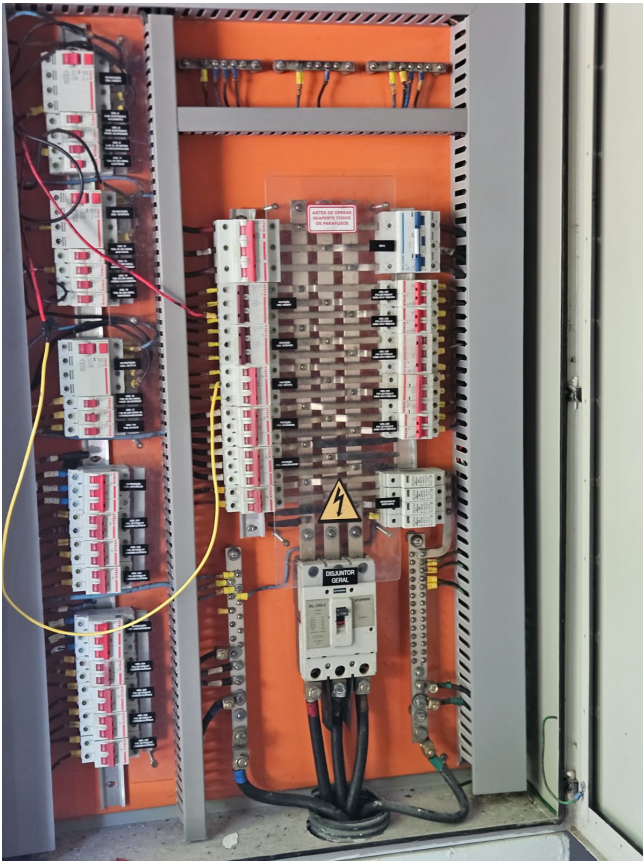
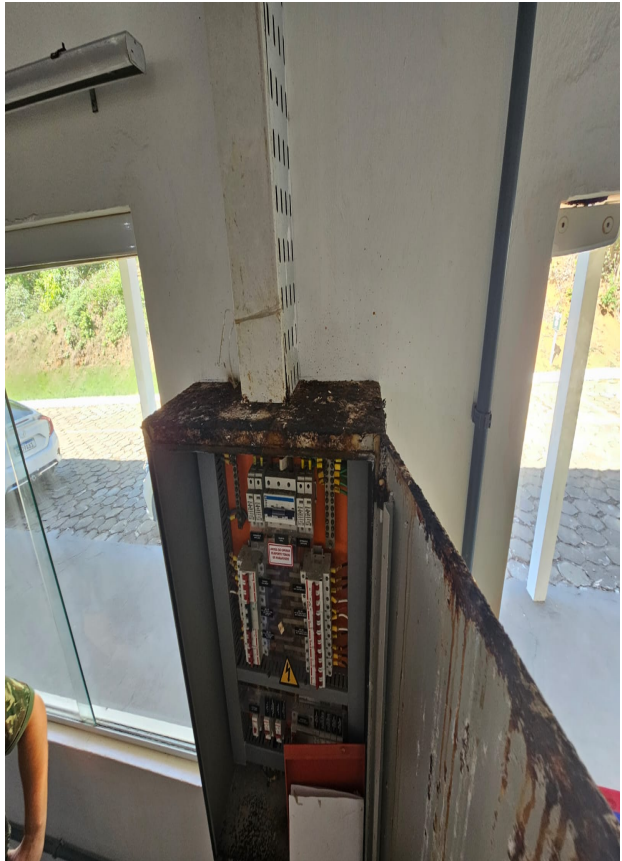
Foto 3 e 4 – quadro elétrico com adaptações em desacordo com a NR10 e deteriorado.

A rede elétrica também será contemplada com uma nova distribuição de circuitos, com a implantação de novos quadros elétricos, promovendo a infraestrutura discriminada por setor e reduzindo os fatores de queda de tensão devido a distância dos circuitos com os quadros elétricos. Essa nova distribuição proporciona também uma condição melhor e mais segura de manutenção.

Está previsto a instalação de condutores de PVC, instalação aparente e substituições do quadro elétrico metálico por PVC.

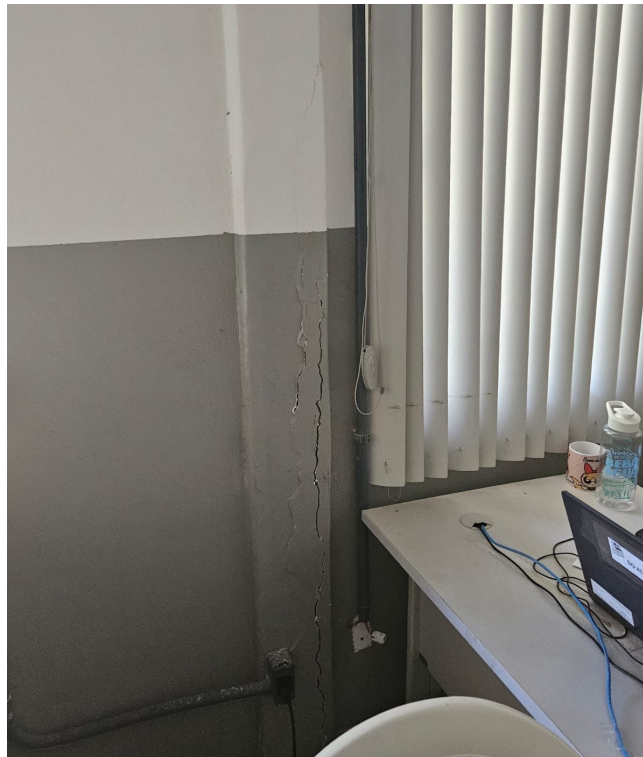
- 4) Pilar pré-moldado em concreto: elementos estruturais com armadura de aço exposta, com oxidação em vários pontos (despassivação da armadura), inclusive com perda de seção das barras e descolamento do concreto: é visto corrosão nas armaduras de alguns pilares e vigas, e devido a formação de ferrugem, a barra de aço se expande, o concreto que envolve a armadura se desagrega e fissura, aumentando o processo corrosivo pela exposição da armadura ao meio ambiente, gerando um ciclo vicioso com grande risco de deterioração da estrutura da edificação. A corrosão de armaduras é um problema que pode se tornar grave,

- 1) A benfeitoria está situada em uma área litorânea, exposta à intempérie, como o spray marinho. A exposição contínua a esse fator, ao longo do tempo, acelera o desgaste dos materiais.

foto 5 – pilar com trinca no revestimento devido a provável oxidação da armadura.

A recuperação das armaduras de aço existente com lixamento e aplicação de pintura de proteção. A colocação de novas barras de aço e a posterior recomposição dos elementos estruturais com argamassa estrutural tipo dry-pack, a qual não necessita de colocação de formas devido a natureza tixotrópica do material.

- 1) Demolição/escarificação dos pilares nas faces laterais, considerando um corte na seção transversal onde as armaduras longitudinais e transversais/estribos fiquem expostas. Dever ser o suficiente para passar as mãos/dedos dos colaboradores que farão o lixamento manual ou mecânico;

- 2) Remoção do concreto solto, desagregado ou lascado através de ferramentas manuais e compressor de ar;
- 3) Fazer a selagem das trincas/rachaduras com adesivo estrutural a base de resina epóxi tipo SIKADUR 31 da SIKA, onde houver esse tipo de manifestação patológica;

- 4) Deve-se fazer o lixamento manual com lixa ou escova de aço ou lixadeira ou escova rotativa da armadura oxidada. Foi considerada a recuperação de todas as armaduras longitudinais e transversais (estribos);

- 5) Deve-se colocar nova barra de aço junto da antiga tratada, caso a mesma não seja totalmente removida. Para traspasse da barra nova com a existente sem corrosão, o comprimento deverá ser de 50 vezes o diâmetro para amarração dupla torção com arame recozido nº 18 (diâmetro de 1,25 mm) ou a barra nova deverá ser soldada com a existente com solda E7018 ou E6013 para aço CA-50A com comprimento de traspasse de 15 vezes o diâmetro (soldando-se 5x $\phi$  iniciais e finais com solda contínua em toda volta – não é solda intermitente, ou seja, não pode só pontear. Os 5x $\phi$  intermediário não precisa soldar) ou usar luvas de pressão para ligação na existente que esteja sadia (não necessita de traspasse. A ligação é de topo). Em hipótese nenhuma deverá ser utilizada solda em aço CA-60B, pois como no processo de fabricação sofreram trefilação a frio então a soldagem diminui a resistência do aço causando uma fragilização da ligação (ex: barras com diâmetro de 5,00 mm).

- 8) Para recompor a estrutura de concreto retirado/demolido/escarificado/apicoado do elemento estrutural para recuperação da armadura, poderá ser utilizada ARGAMASSA DE REPARO ESTRUTURAL ou ARGAMASSA ESTRUTURAL S90 da WEBER/QUARTZOLIT ou ARGAMASSA ESTRUTURAL 240 da VEDACIT ou SIKAGROUT TIXOTRÓPICO da SIKA ou equivalente técnico. O tipo do produto a ser utilizado (argamassa estrutural do fabricante) vai depender da profundidade de recomposição necessária que só será possível verificar quando da execução dos serviços, pois assim teremos a exata noção do comprometimento (da VEDACIT até 7 cm. A da SIKA até 5 cm. A da QUARTZOLIT até 10 cm). Deverá utilizar a maior espessura possível para garantir recobrimento das armaduras, com espessura mínima de 5 cm;
