MINISTÉRIO DA DEFESA  
EXÉRCITO BRASILEIRO  
PREFEITURA MILITAR DA ZONA SUL

MEMORIAL DESCRITIVO

**1.3 Objeto:** Restauração e pintura das fachadas dos Próprios Nacionais Residenciais da Vila Militar de Copacabana (VMC).

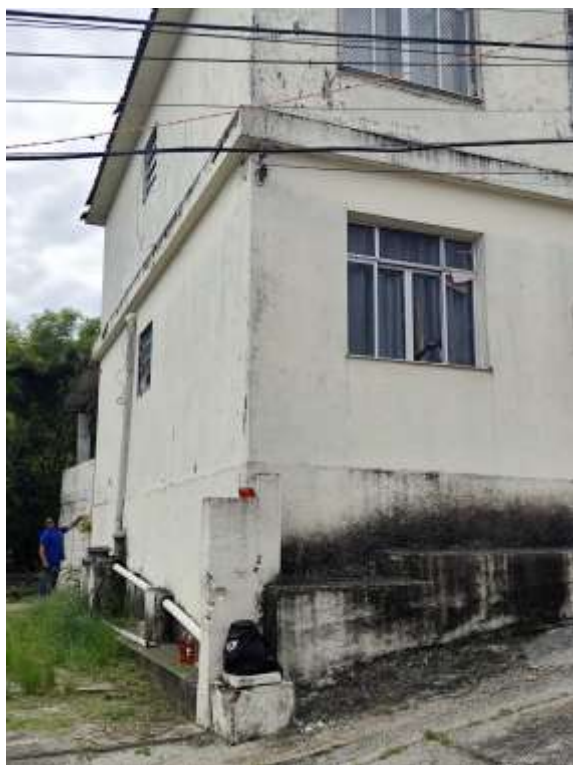
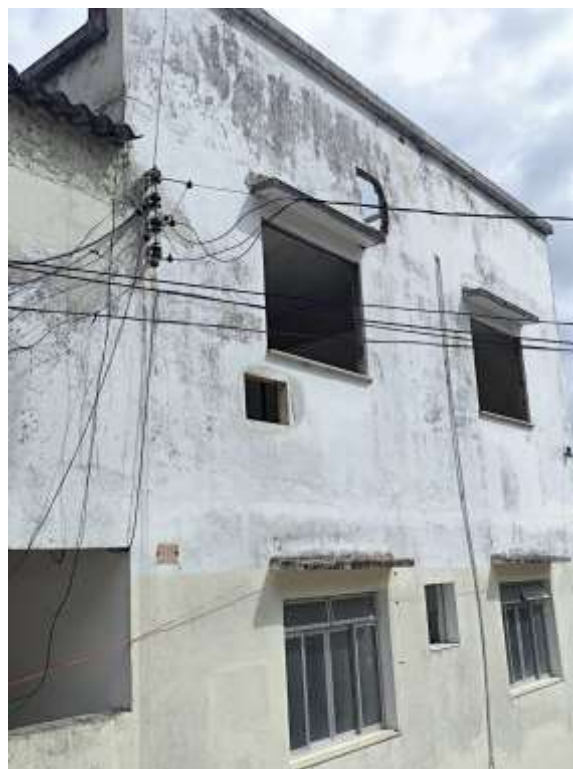
Foto 1 e 2: Fachada dos Prédios 5A e 6.

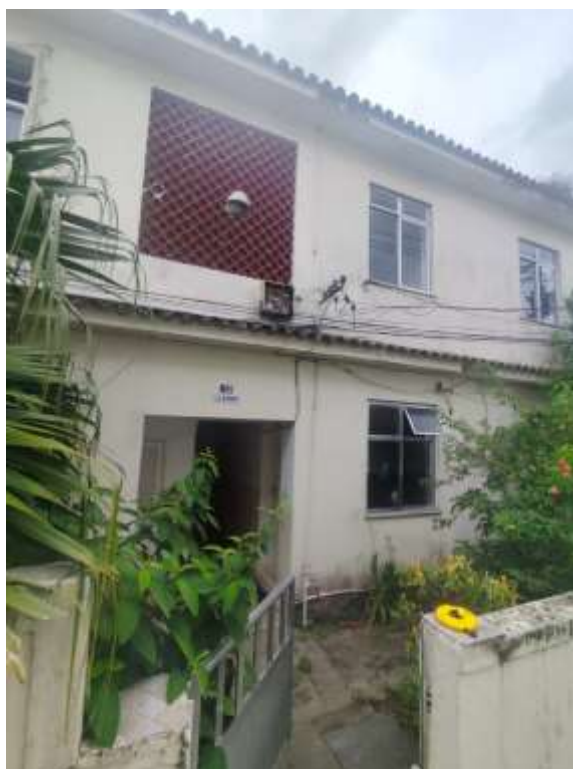
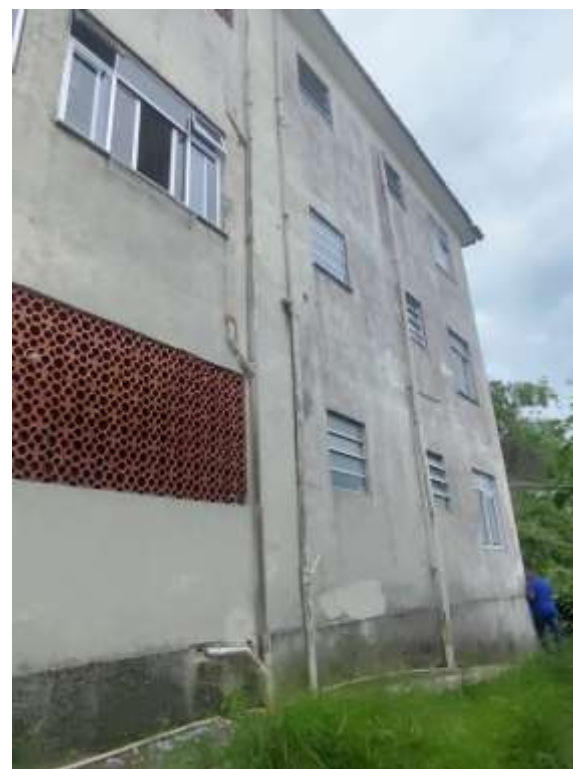
Foto 3 e 4: Fachada dos Prédios 23 e 28.

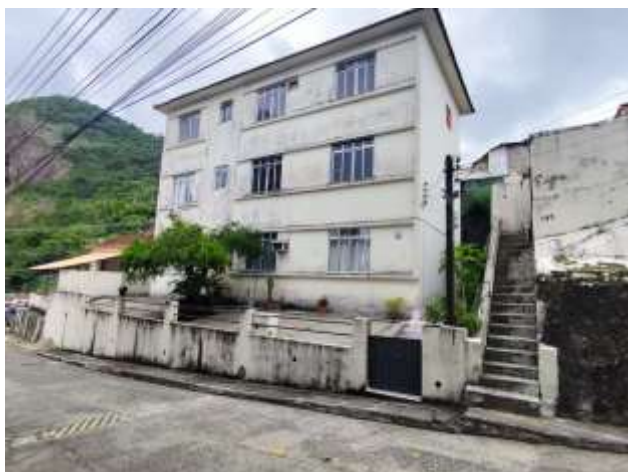
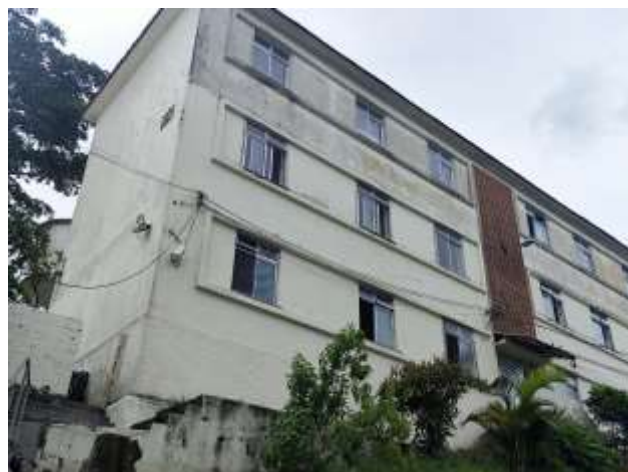
Foto 5 e 6: Fachada dos Prédios 193 e 323.

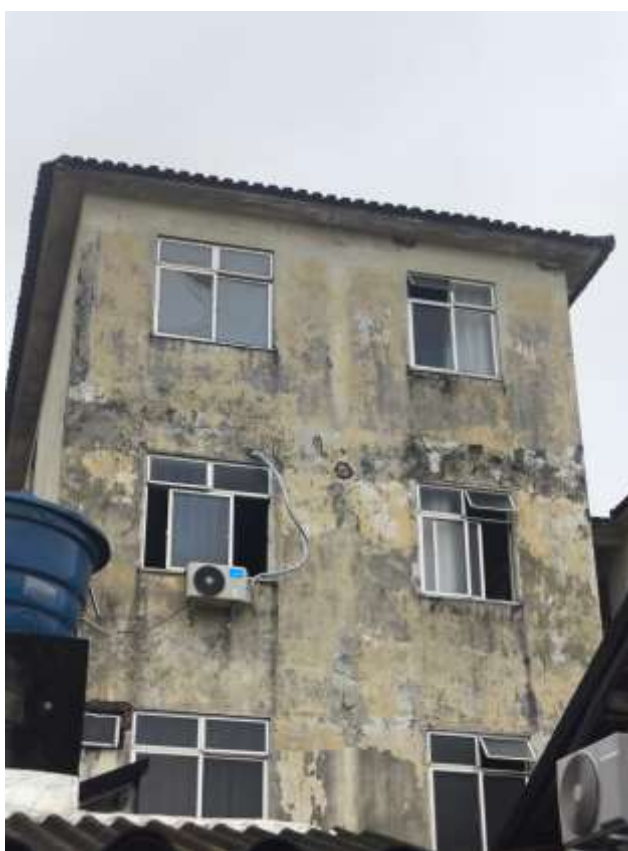
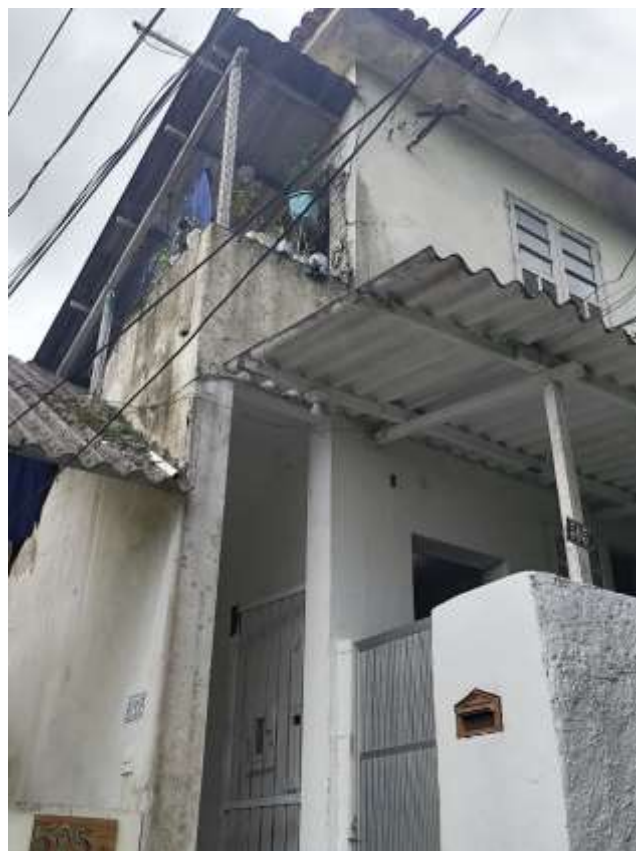
Foto 7 e 8: Fachada dos Prédios 485 e 505.

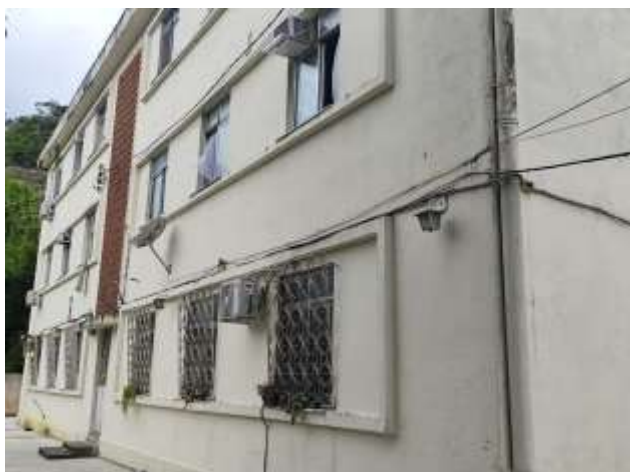
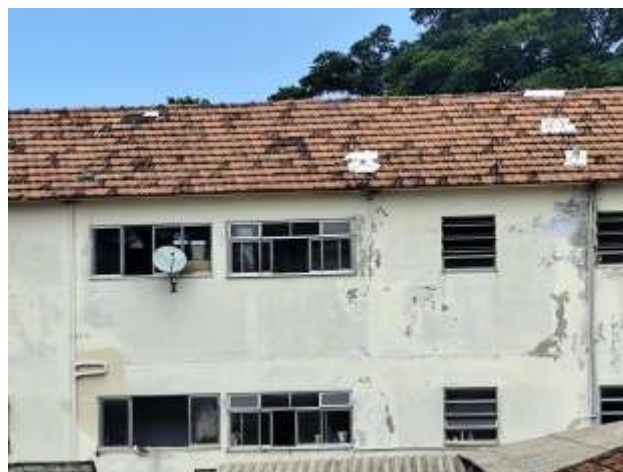
Foto 9 e 10: Fachada dos Prédios 601 e 617.

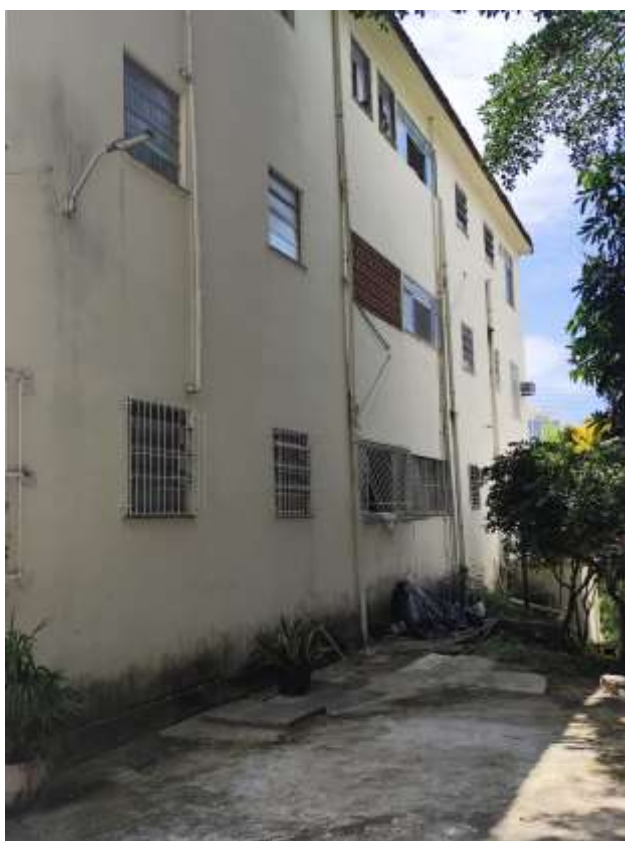
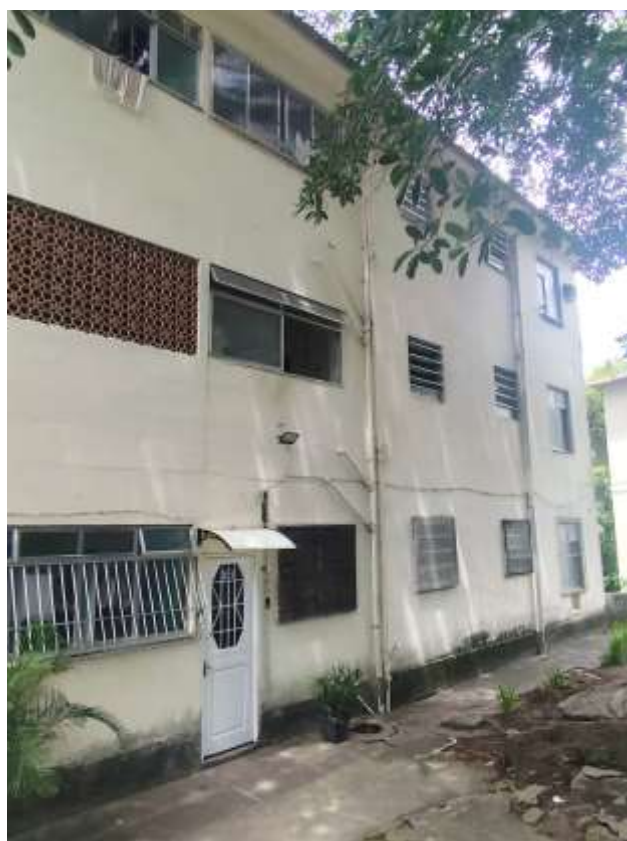
Foto 11 e 12: Fachada dos Prédios 619 e 621.

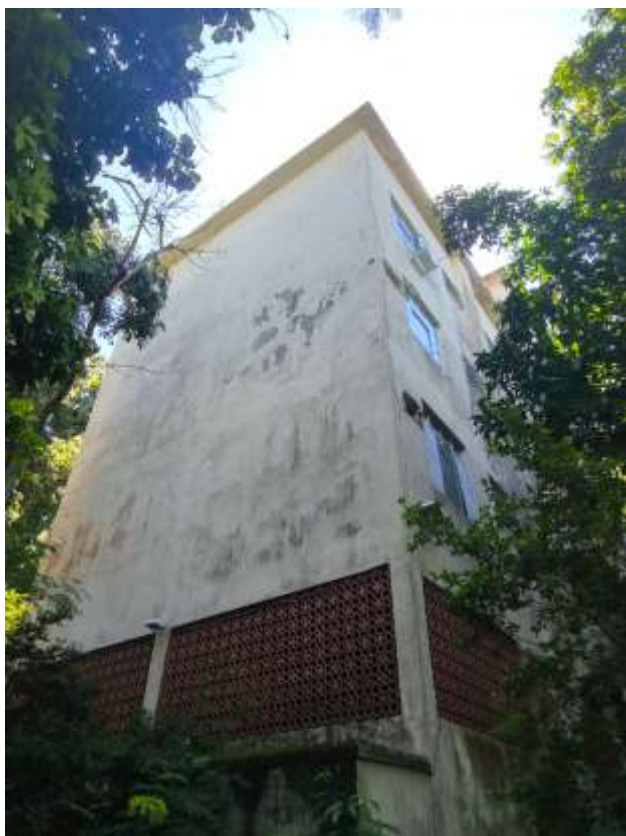
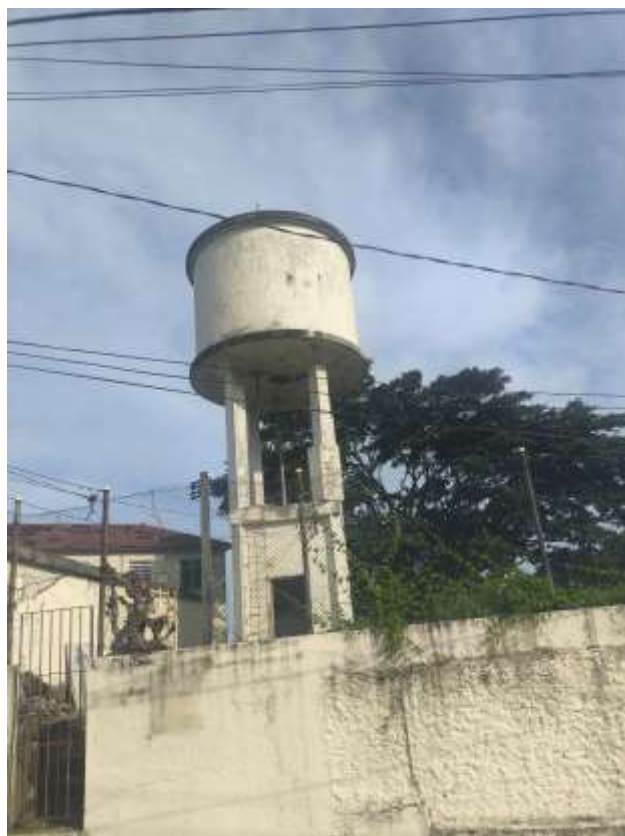
Foto 13 e 14: Fachada do Prédio 623 e Torre D'água.
