ASSUNTO: **PROGRAMA DE NECESSIDADES.**

REFERÊNCIA: REFORMA DA AGÊNCIA DA RECEITA FEDERAL DO BRASIL EM  
ITACOATIARA-AM, NO ESTADO DO AMAZONAS.

RELATÓRIO FOTOGRÁFICO

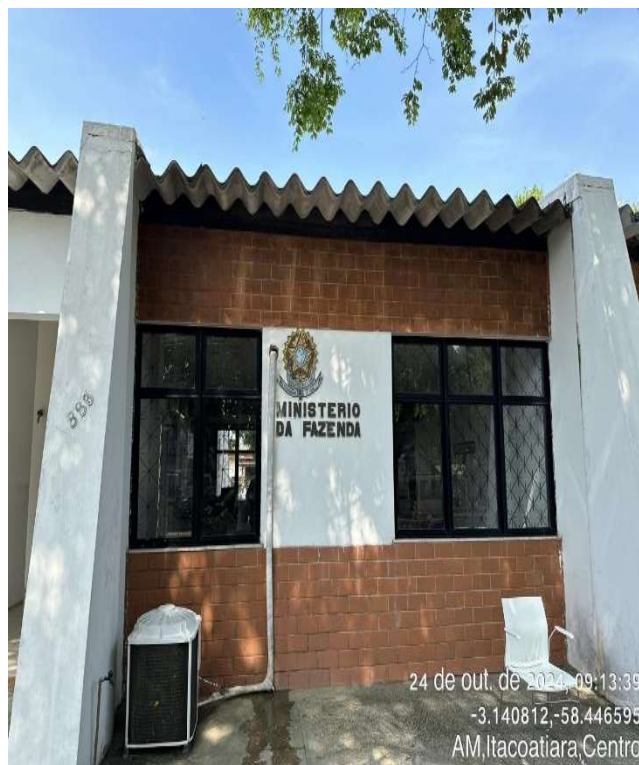
Condensadora instalada de forma inadequada e visível comprometendo a estética do imóvel

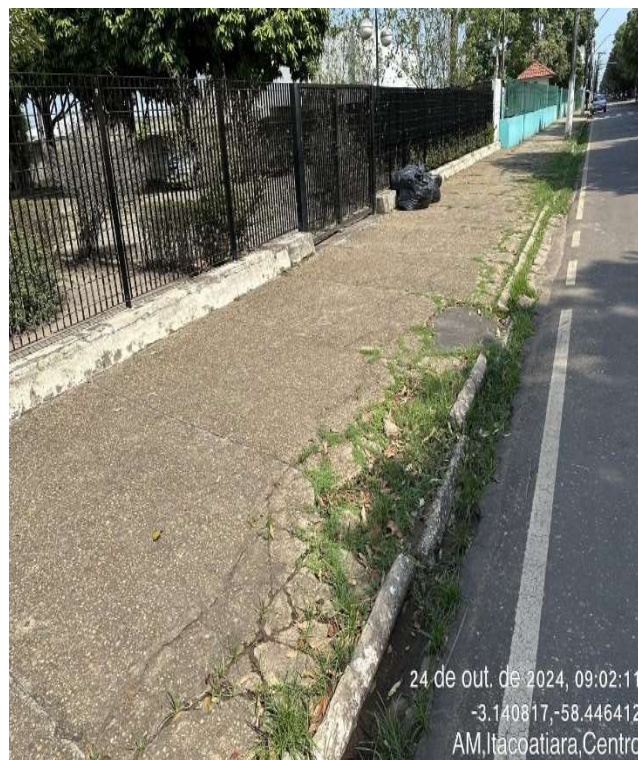
Sarjeta e meio danificados com vegetação e sem acessibilidade

Recomenda-se revitalização da área de paisagismo, com recomposição de espécies vegetais, organização dos canteiros e melhorias estéticas e funcionais. Além disso, é necessário a recuperação do pavimento da calçada, com adequações que atendam plenamente às normas de acessibilidade.

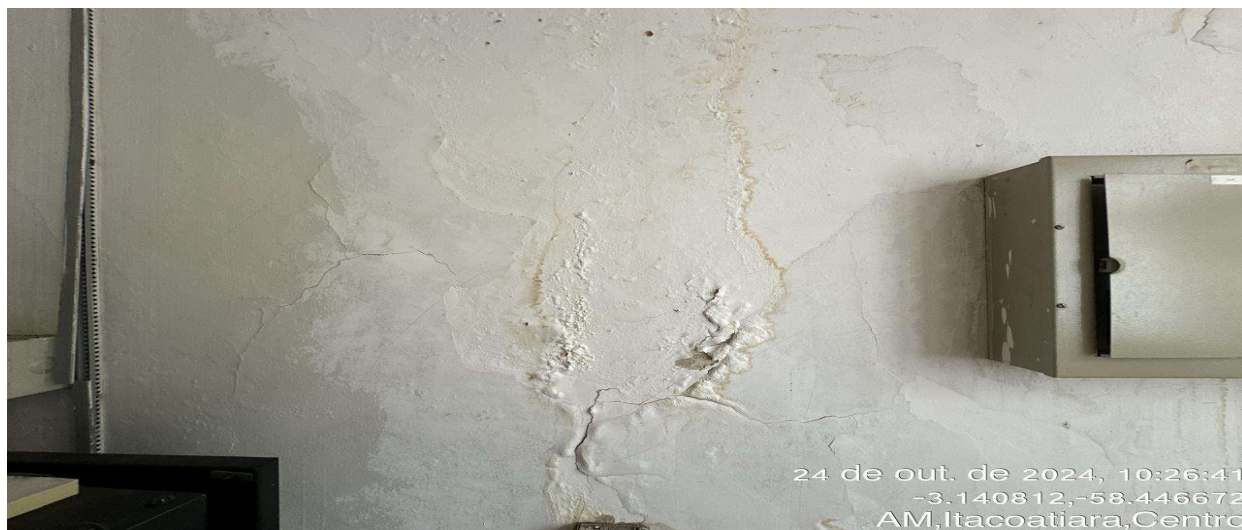
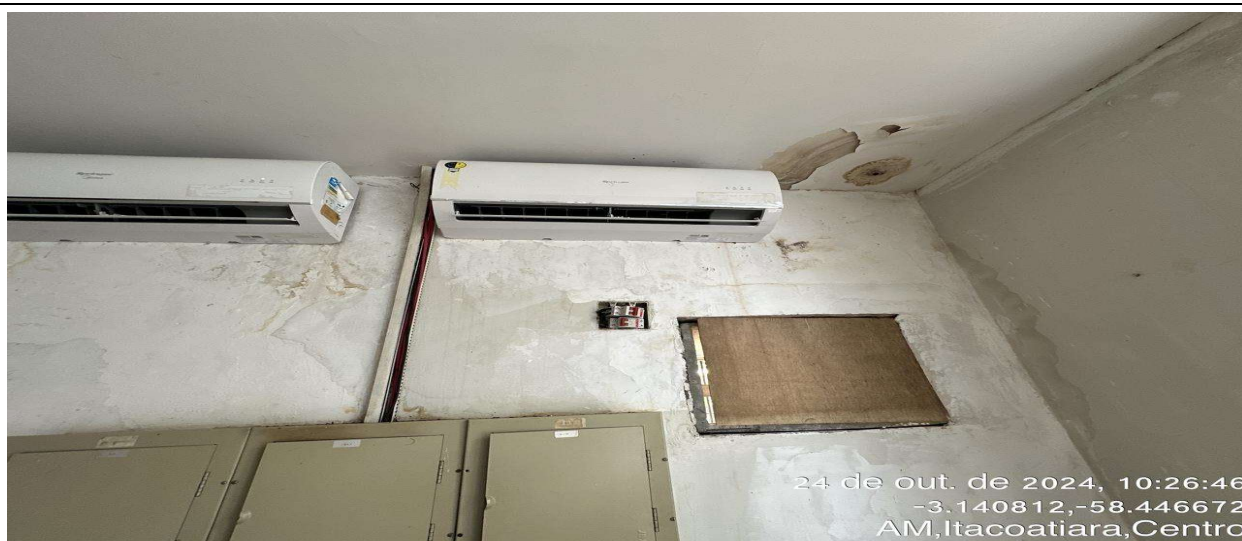
Fissuras e Descamamento do Revestimento Interno

Revitalização da pintura e tratamentos nas paredes internas de todo o imóvel.

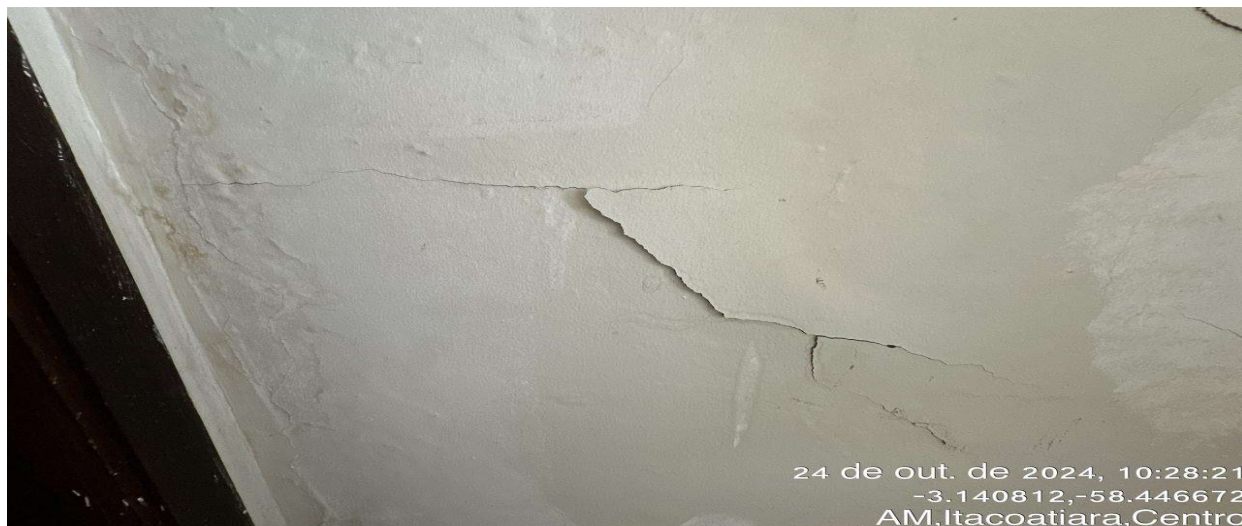
Forro de gesso na área do contribuinte com  
manchas de infiltração

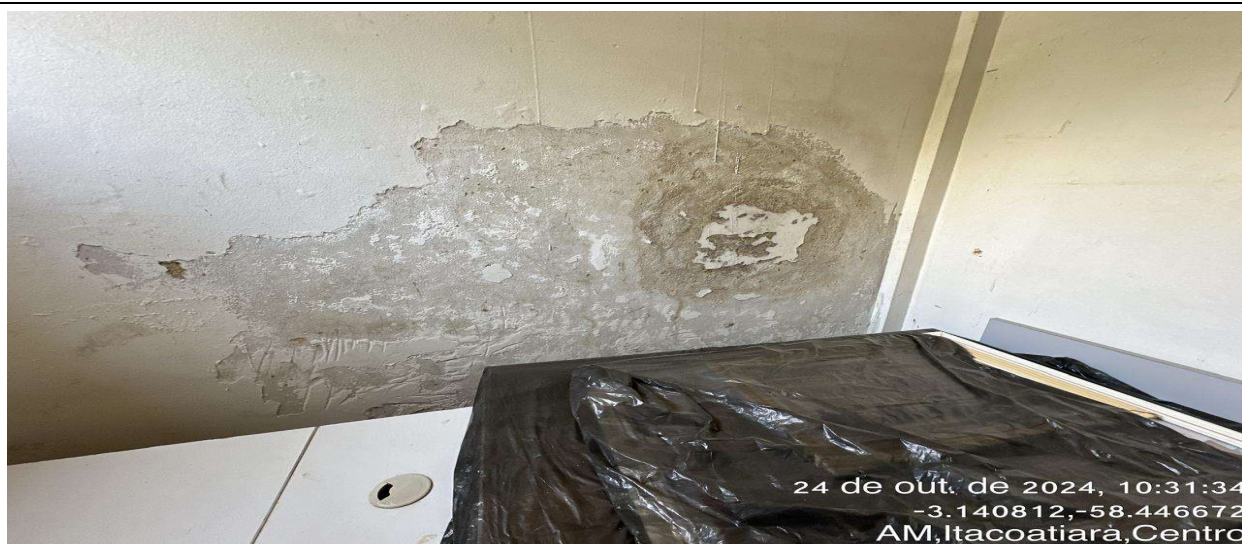
No Imóvel observou-se que algumas placas de revestimentos cerâmicos do piso se encontram danificados cabendo a previsão de substituição, o forro está apresentando sinais de colapso cabendo a previsão de substituição integral, representando um risco significativo para a segurança dos usuários do imóvel

Forro de gesso danificado devido as infiltrações

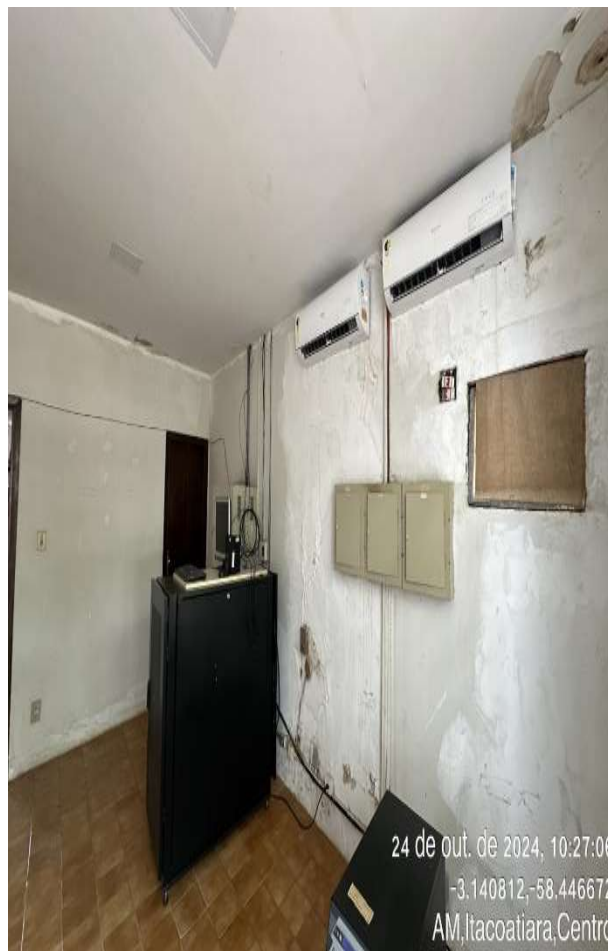
Sala do CPD com infiltrações e mofo
