## RELATÓRIO TÉCNICO DE VISTORIA

Unidade da Receita Federal do Brasil – Marília/SP

Data da vistoria: 03 de novembro de 2025

Empresa: L2G Engenharia

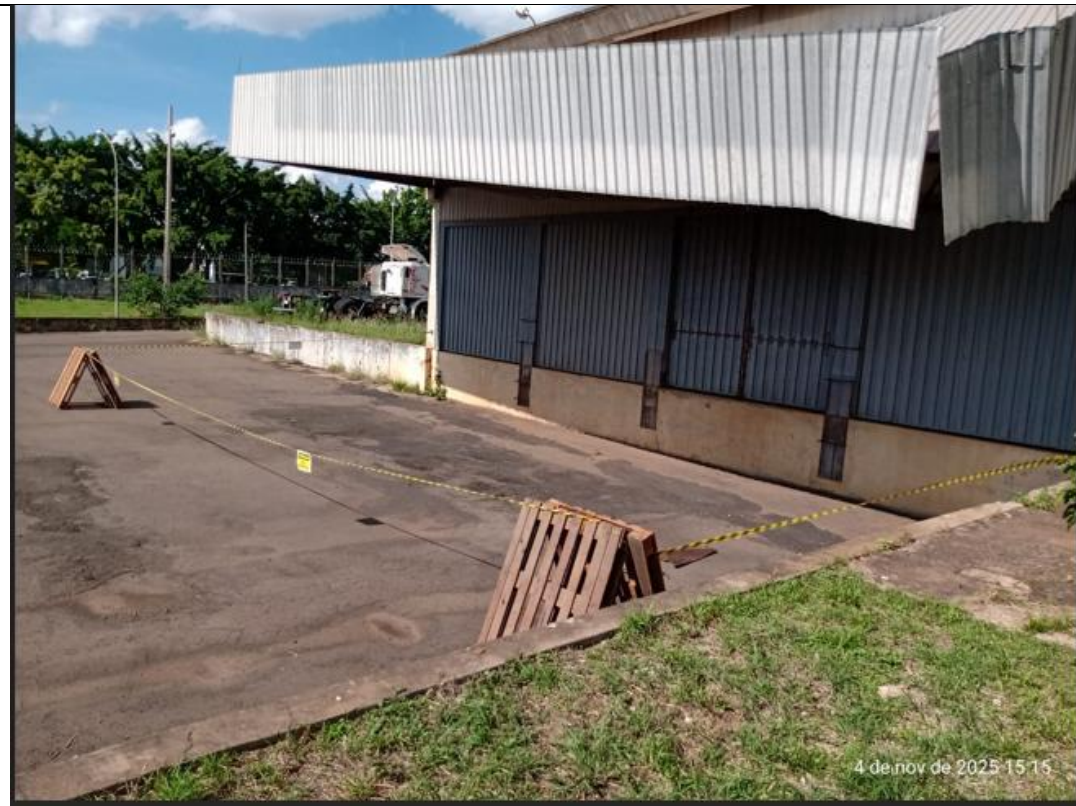
Imagem do local com isolamento

Por motivo de segurança, foi realizado isolamento total da área abaixo da marquise, visando impedir a circulação de pessoas e veículos sob a estrutura, evitando acidentes em caso de queda.

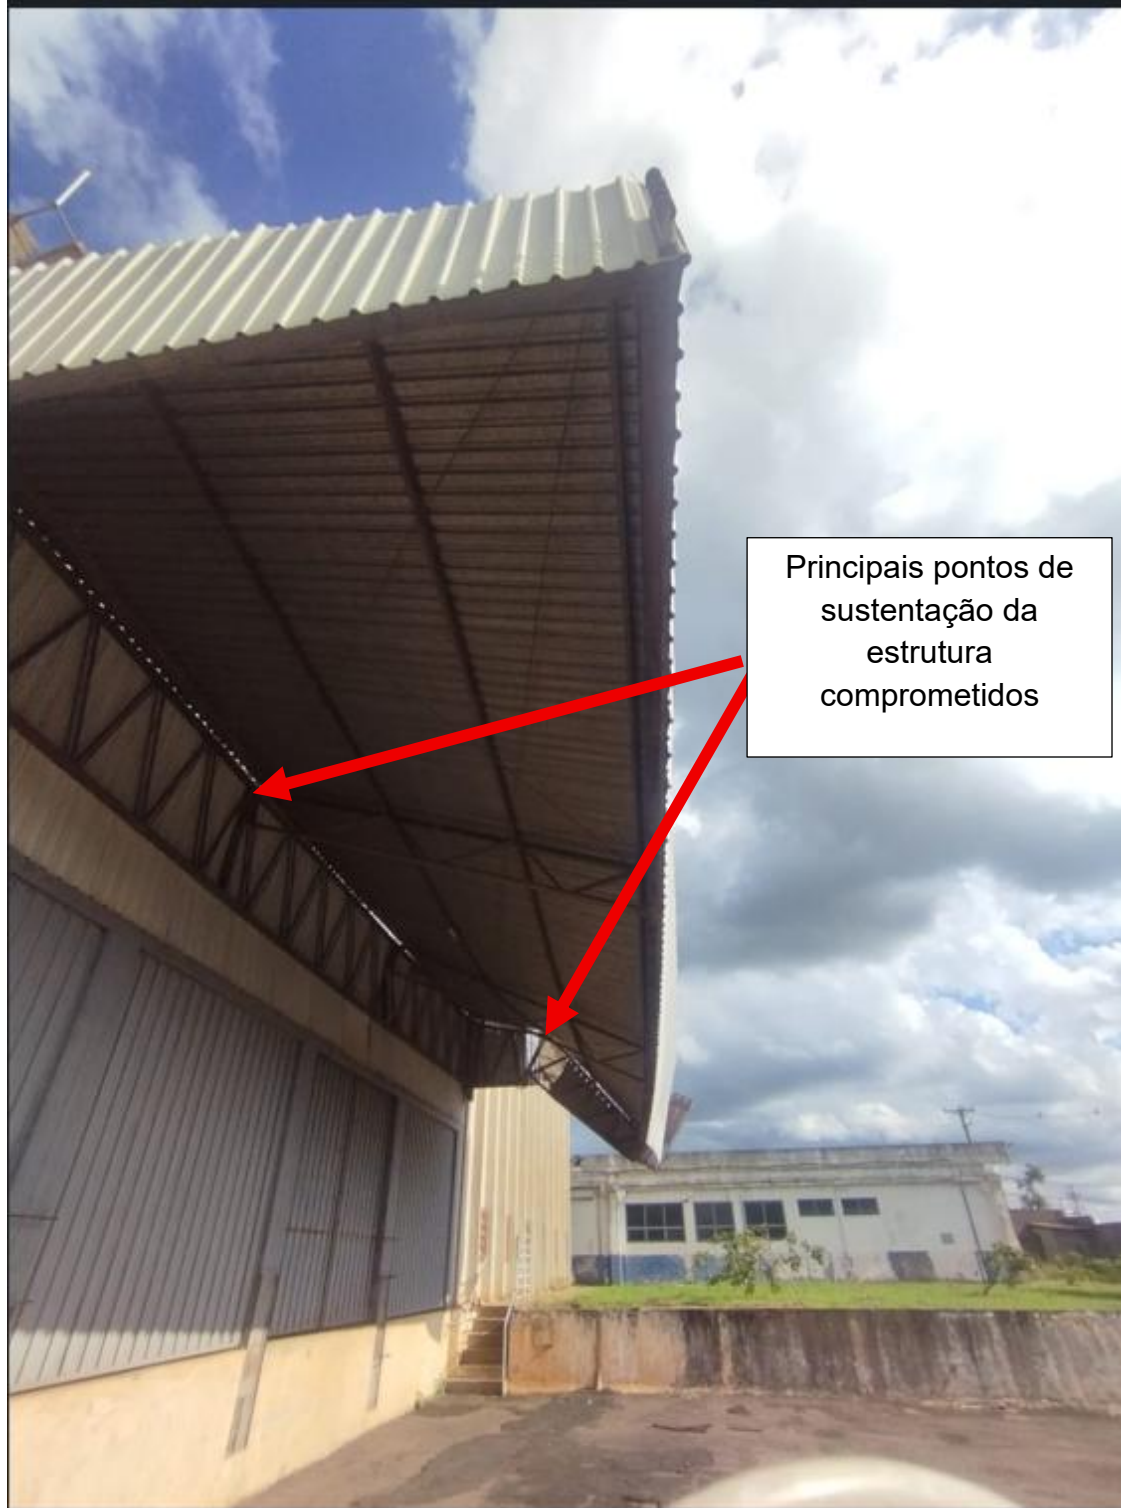
Principais pontos de sustentação da estrutura comprometidos

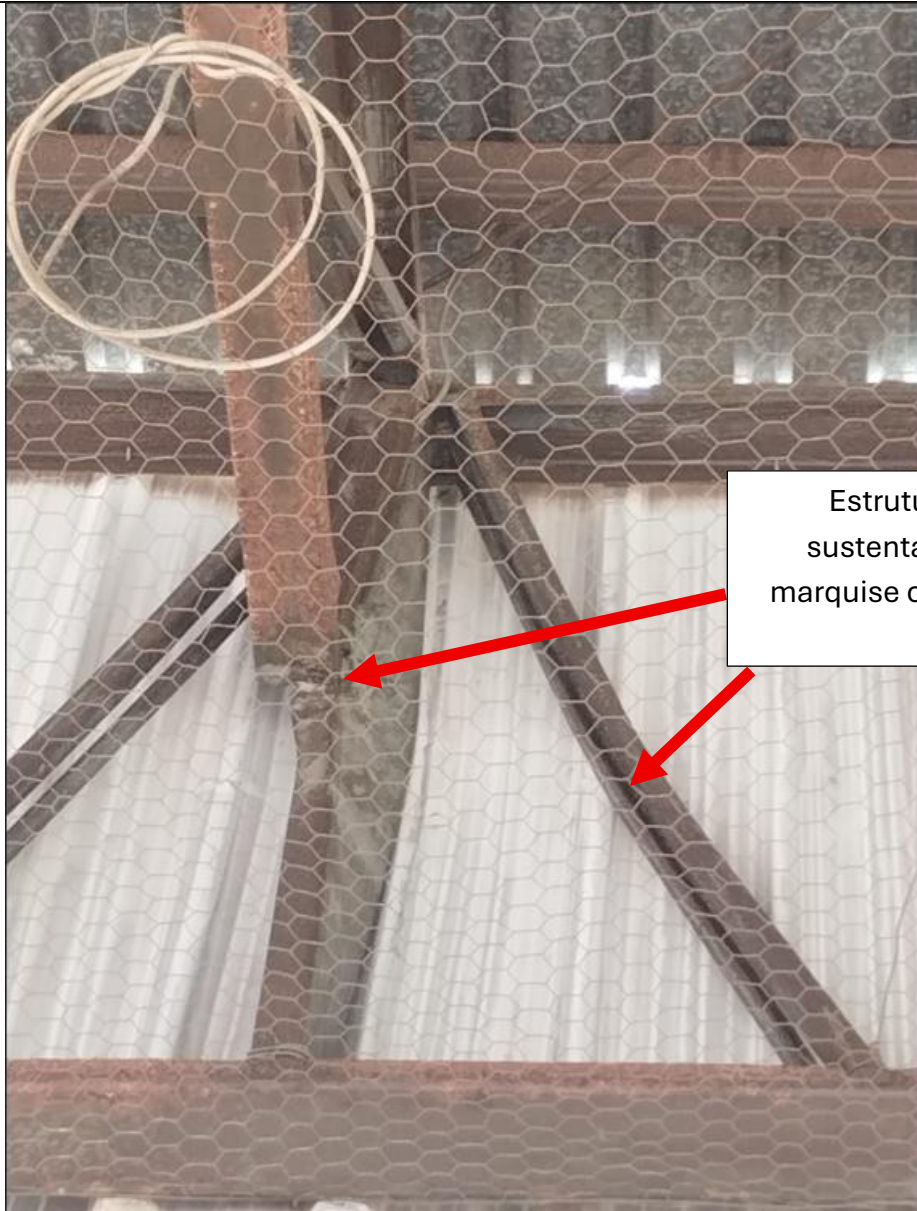
Estrutura de sustentação contorcida.

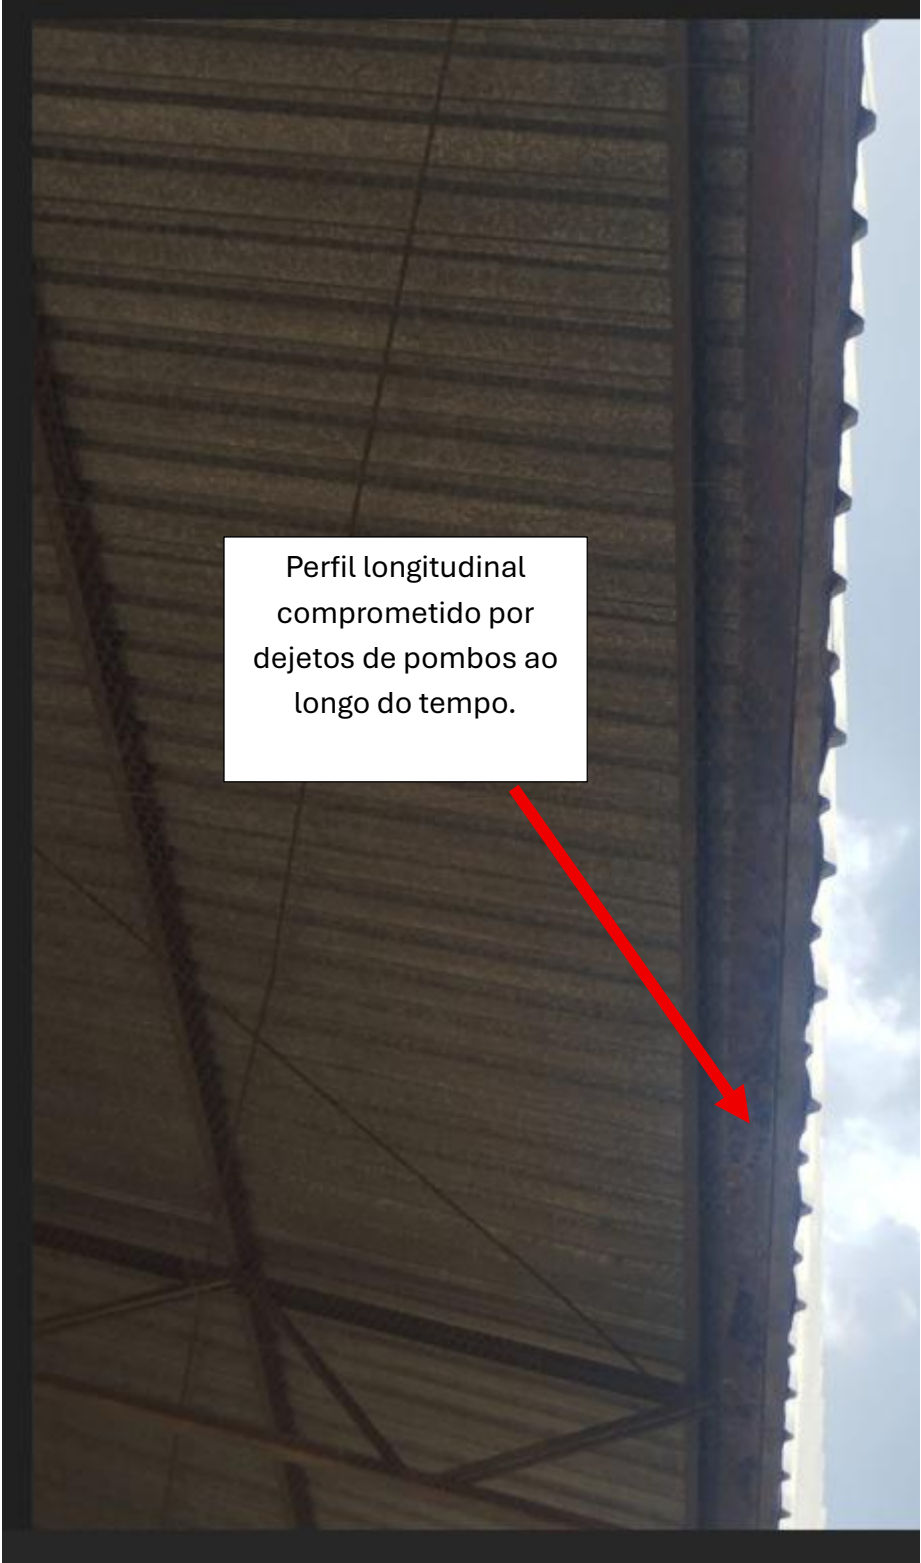
Estrutura de sustentação da marquise contorcida

Estrutura de sustentação toda corroída por oxidação em função da presença de dejetos de bombos ao longo do tempo.

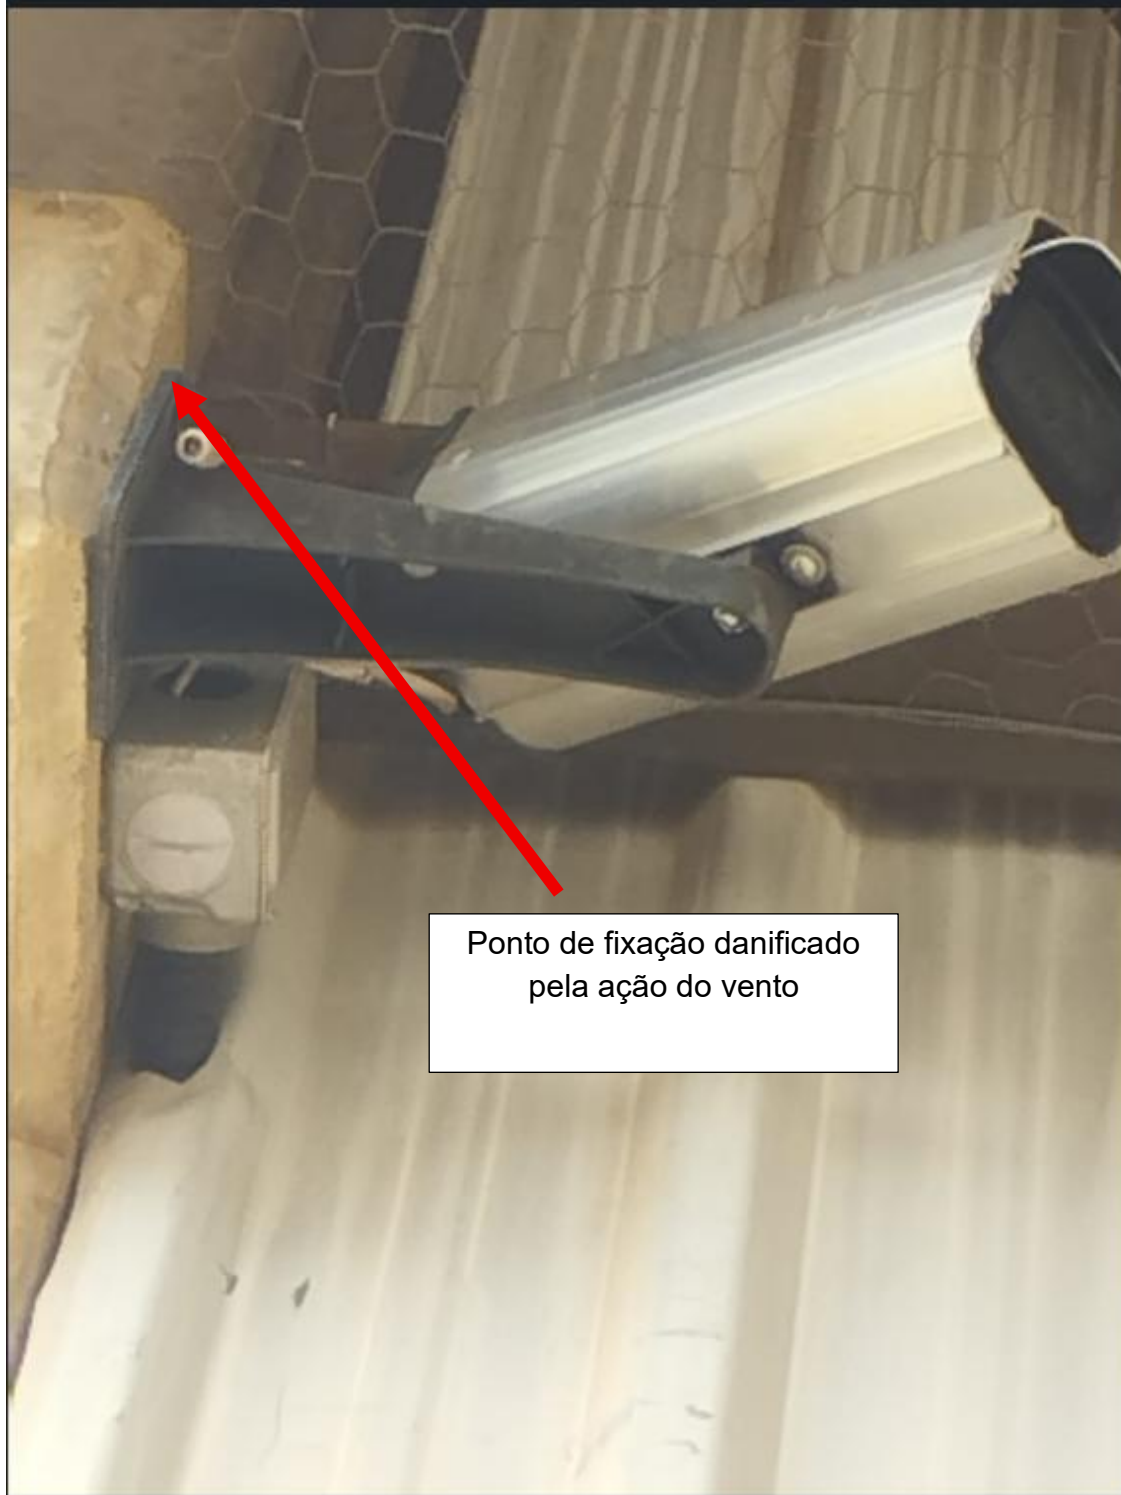
Perfil longitudinal comprometido por dejetos de pombos ao longo do tempo.

Ponto de fixação danificado pela ação do vento

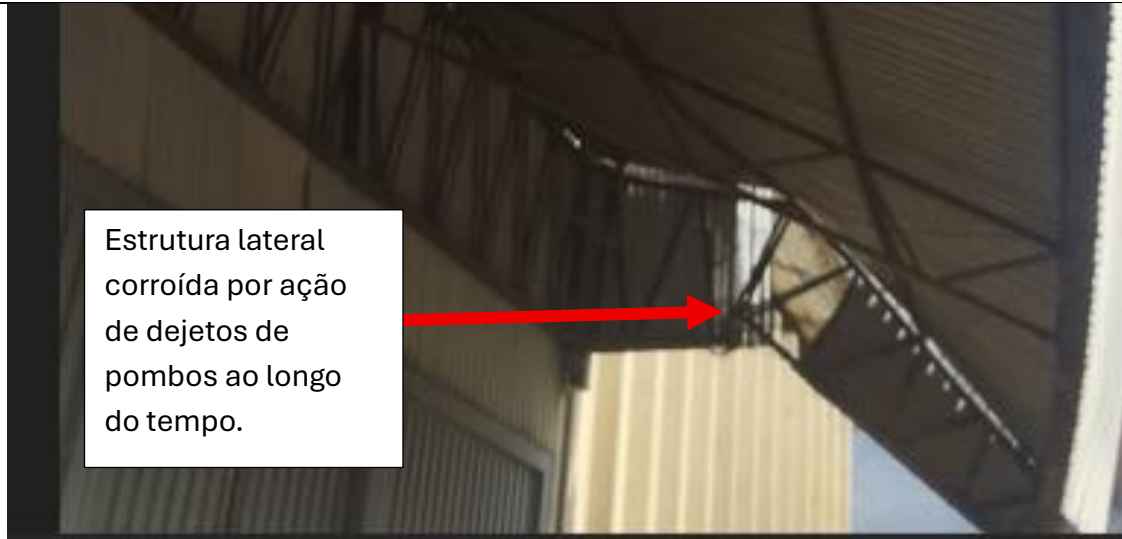
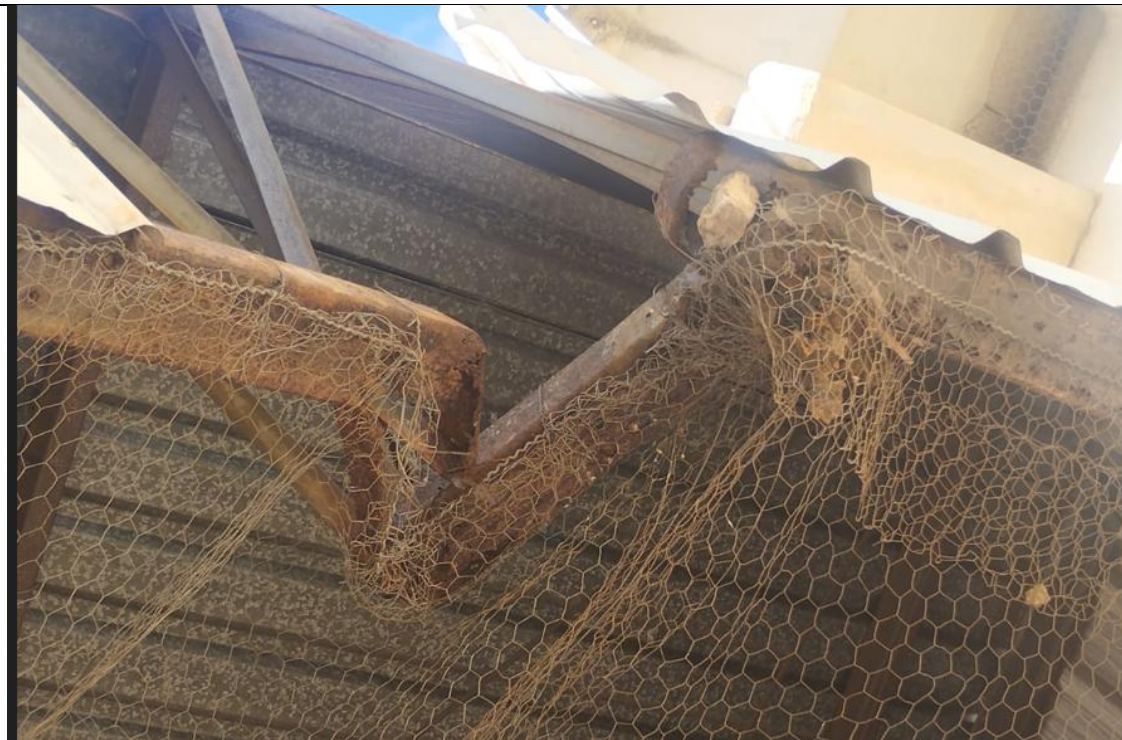
Ponto de fixação danificado  
pela ação do vento

Estrutura lateral danificada com a ação do vento

Estrutura lateral  
corroída por ação  
de dejetos de  
pombos ao longo  
do tempo.

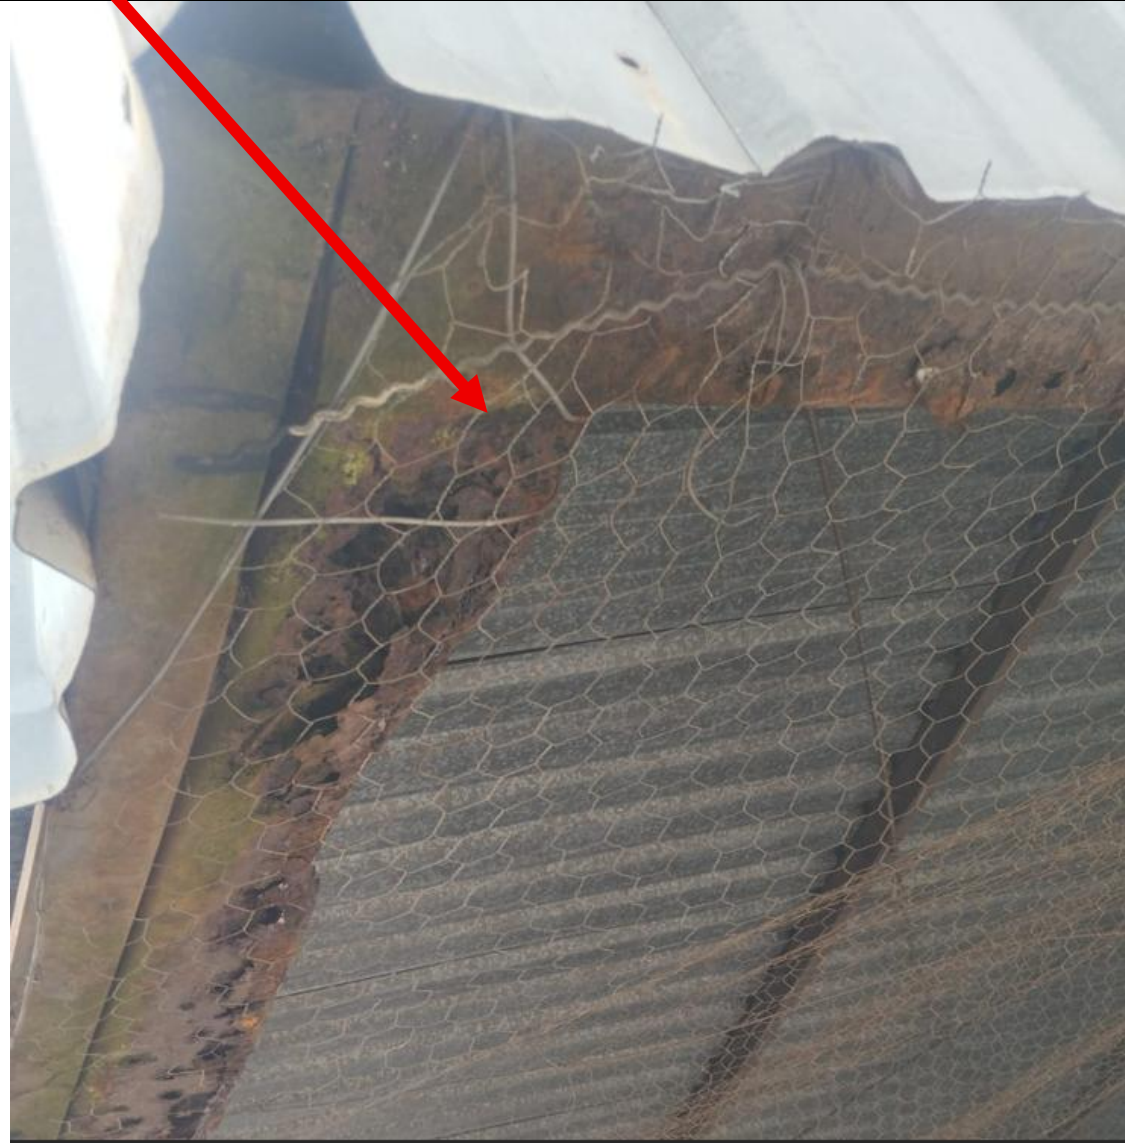
Ponto de fixação da estrutura danificado pela ação do tempo e dejetos de pombos

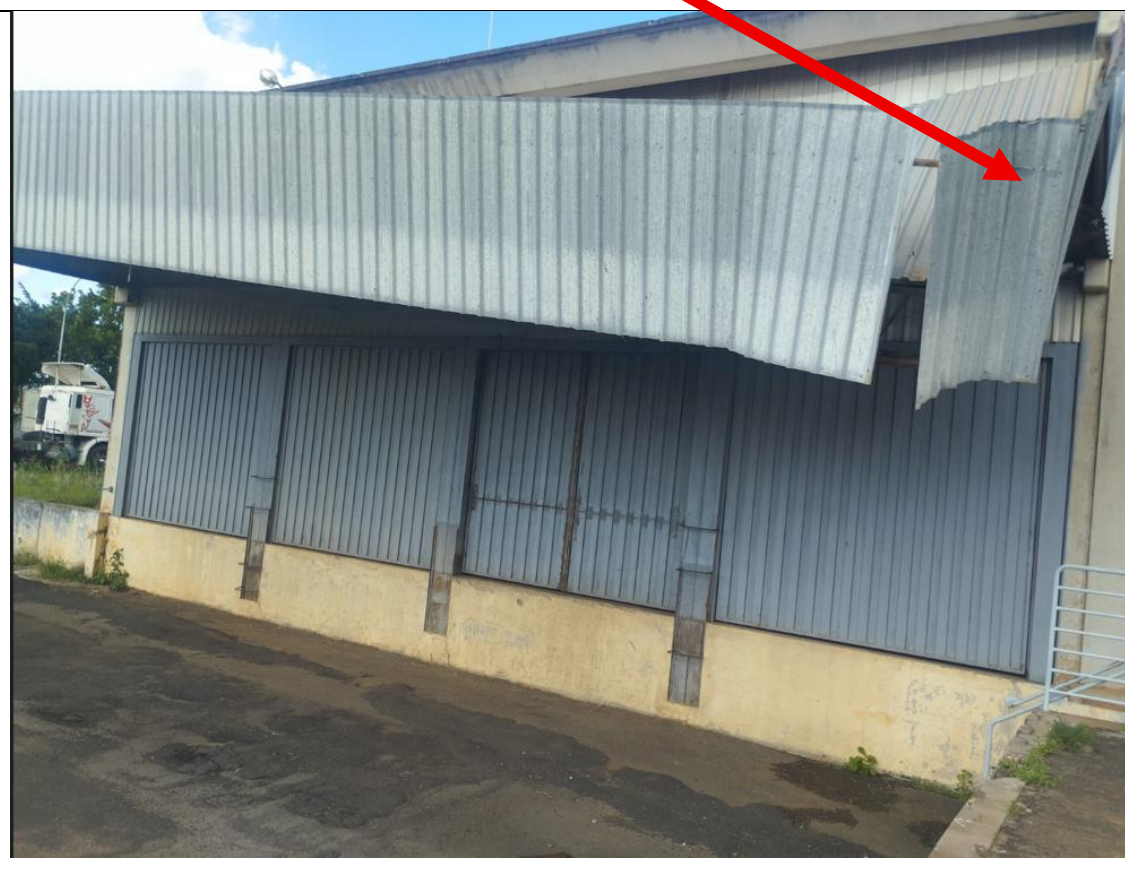
Parte de fixação da marquise mais prejudicada

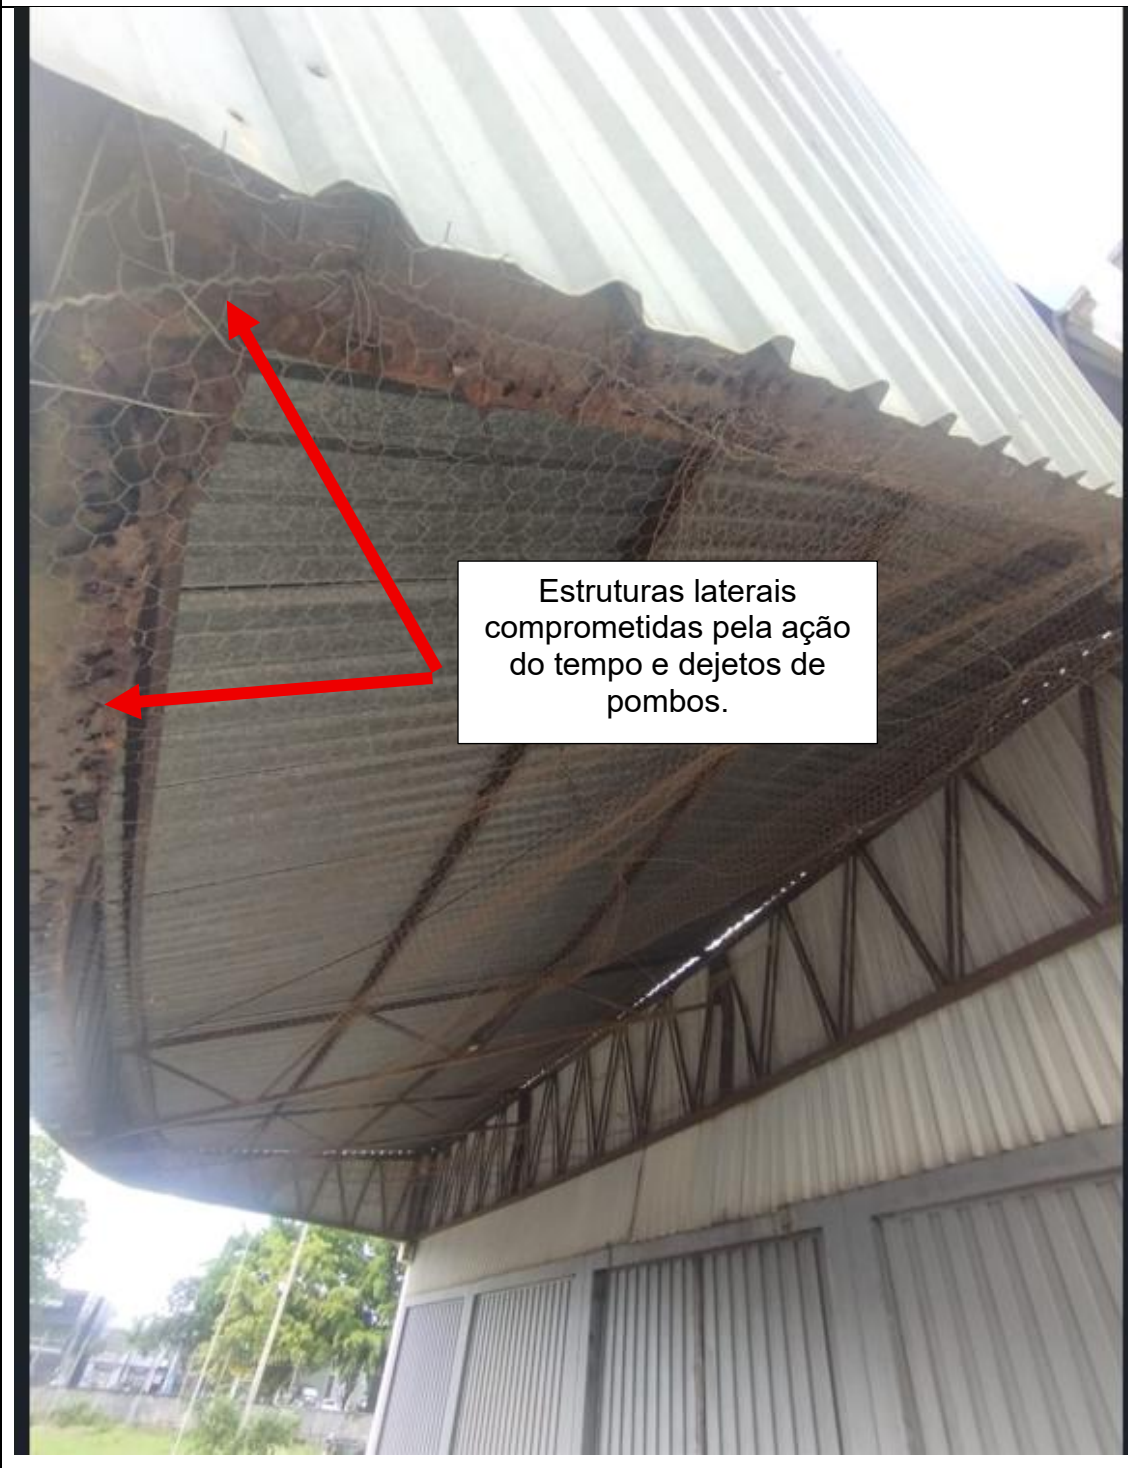
Estruturas laterais comprometidas pela ação do tempo e dejetos de pombos.
