MINISTÉRIO DA JUSTIÇA E SEGURANÇA PÚBLICA  
POLÍCIA RODOVIÁRIA FEDERAL  
SUPERINTENDÊNCIA DA POLÍCIA RODOVIÁRIA FEDERAL EM MATO GROSSO

**ANEXO III - RELATÓRIO DE NECESSIDADE**

**Unidade organizacional:** Superintendência da Polícia Rodoviária Federal (SPRF-MT)

**Data da vistoria:** 14/02/2025

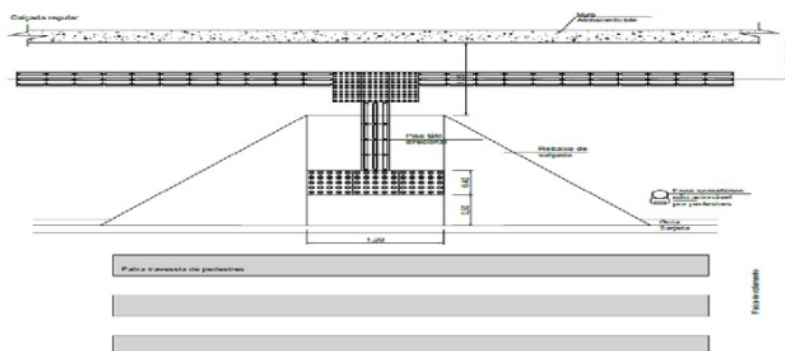
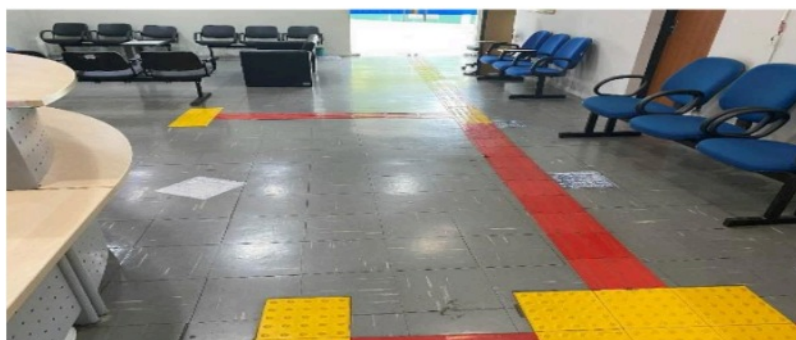
Execução encontrada na obra

8.3.2. Dessa forma, conforme orienta o **Parecer N° 148/2024**, e a **NBR 16537:2024**, quando houver mudança de direção dos pisos táteis em um ângulo entre  $90^\circ \leq X \leq 150^\circ$ , deve haver sinalização tátil de alerta, formando áreas de alerta com dimensão equivalente ao dobro da largura da sinalização tátil direcional.

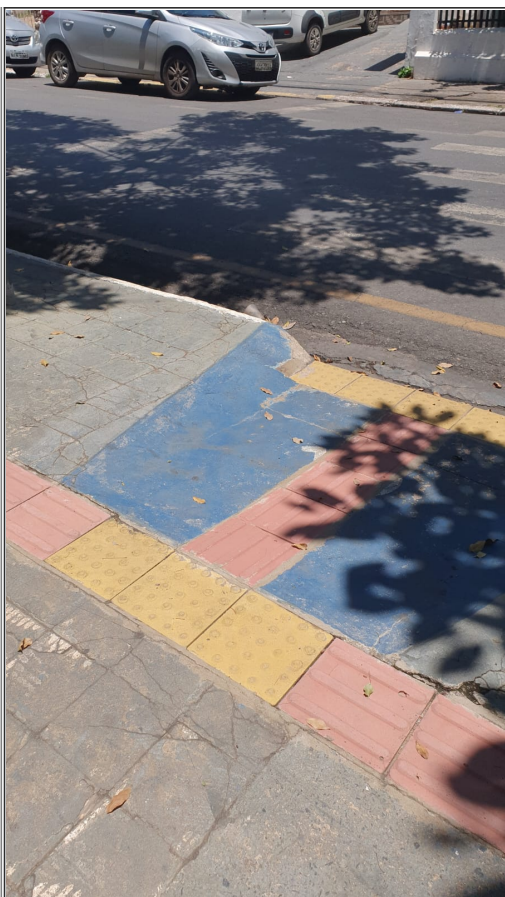
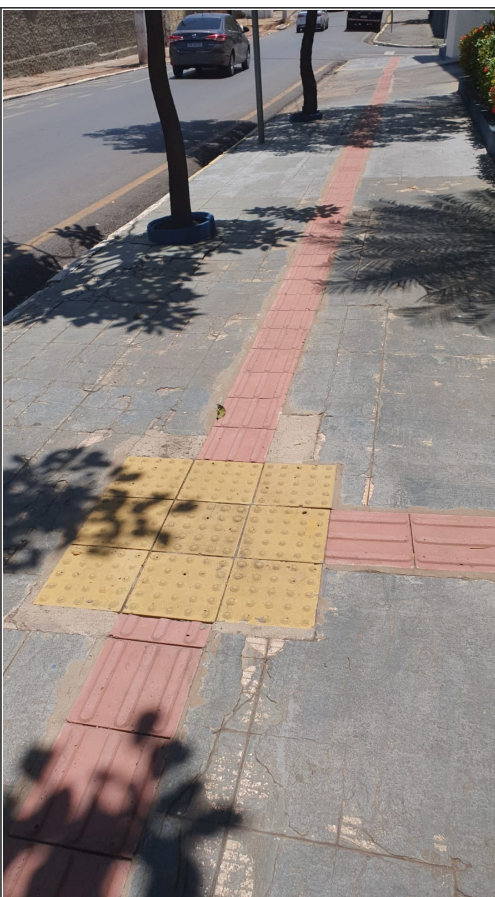
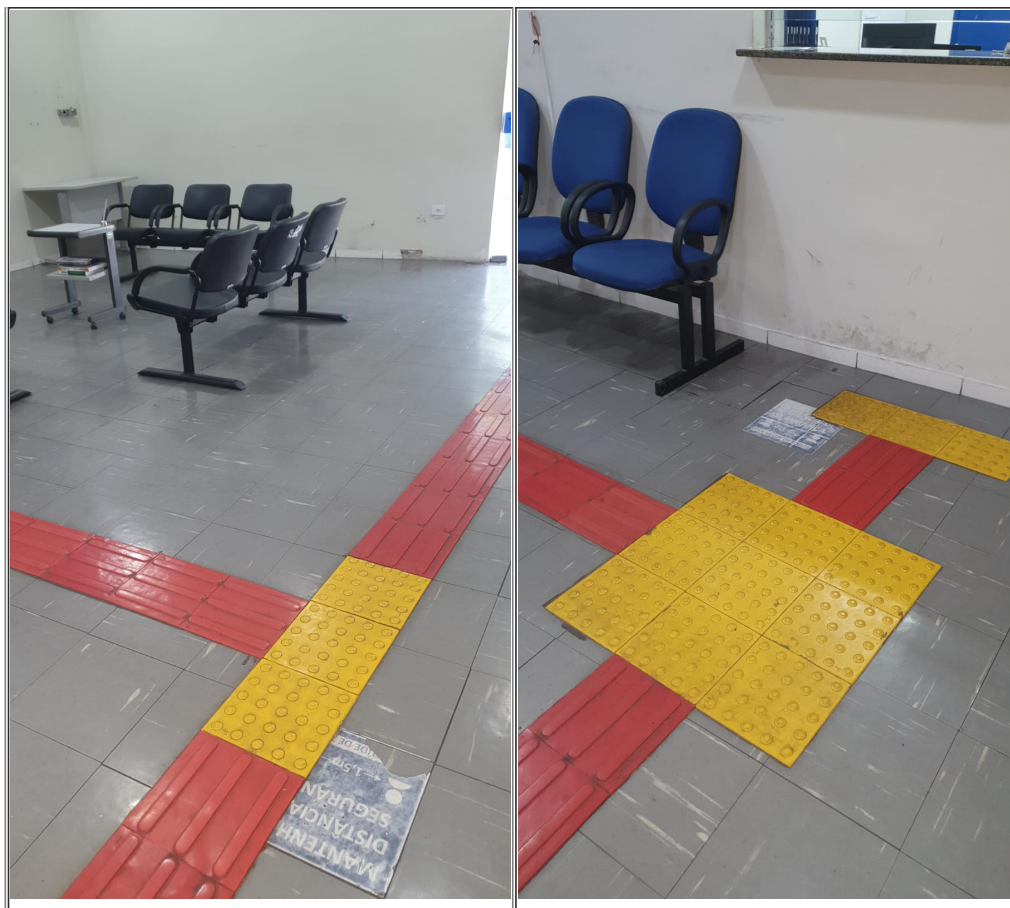
8.3.4. Conforme Parecer, a sinalização de alerta quando do encontro entre os pisos táteis não correspondem ao que preconiza a **NBR 16537:2024**.

Sinalização do piso tátil em desconformidade com a NBR 16537:2024.

8.3.5. Cabe informar que, havendo troca do piso da recepção no contrato de reforma, deverá ser implementado novo piso de sinalização tátil seguindo as recomendações apontadas neste Relatório e no Parecer elaborado pelo Perito do MPF

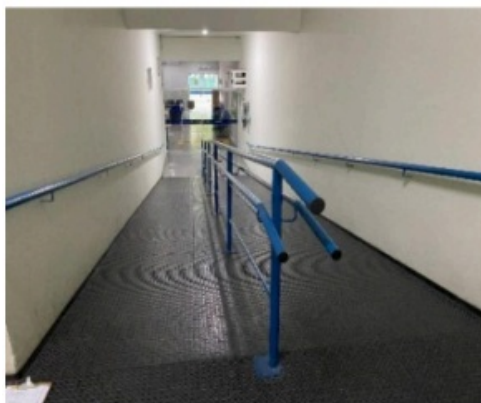
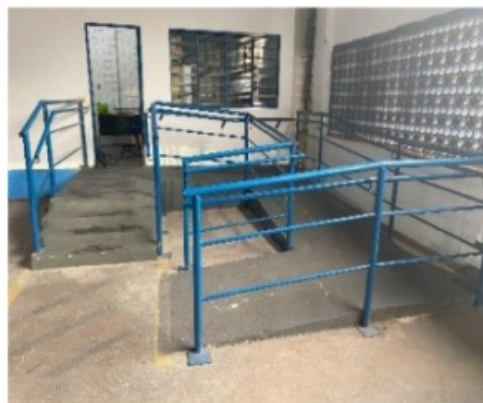
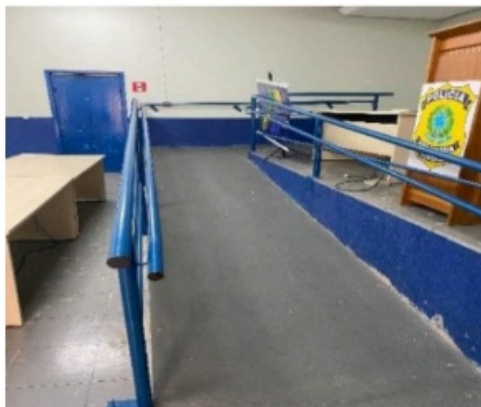
"20. 2 Verificamos que tanto na rampa de acesso ao segundo andar quanto nas rampas do auditório e garagem, o prolongamento e as extremidades dos corrimãos necessitam de correção para que atendam totalmente o item 6.9.3.25 e 6.9.3.46 da **NBR 9050/2020**":

8.4.2. Conforme disposto no item 6.9.3.2 da NBR 9050:2020, os corrimãos devem ser instalados em rampas e escadas em ambos os lados, a 0,92 m e a 0,70 m do piso, medidos da face superior até o bocel ou quina do degrau (no caso de escadas) ou do patamar, acompanhando a inclinação da rampa, conforme a Figura 76 da NBR 9050:2020. Os corrimãos devem prolongar-se por no mínimo 0,30 m nas extremidades. (Vide figura 2 do Acervo Fotográfico)

8.4.3. Ainda, durante a inspeção por esta equipe foi possível verificar que a rampa não conta com piso de alerta tátil conforme previsto na NBR 9050:2020.
