RELATÓRIO DE VISTORIA DEMA n.º 0360/2025

RELATÓRIO TÉCNICO – INSTALAÇÕES ELÉTRICAS DE BAIXA TENSÃO

Posto Polícia Rodoviária Federal (PRF)

Rodovia BR 158, km 561, RS

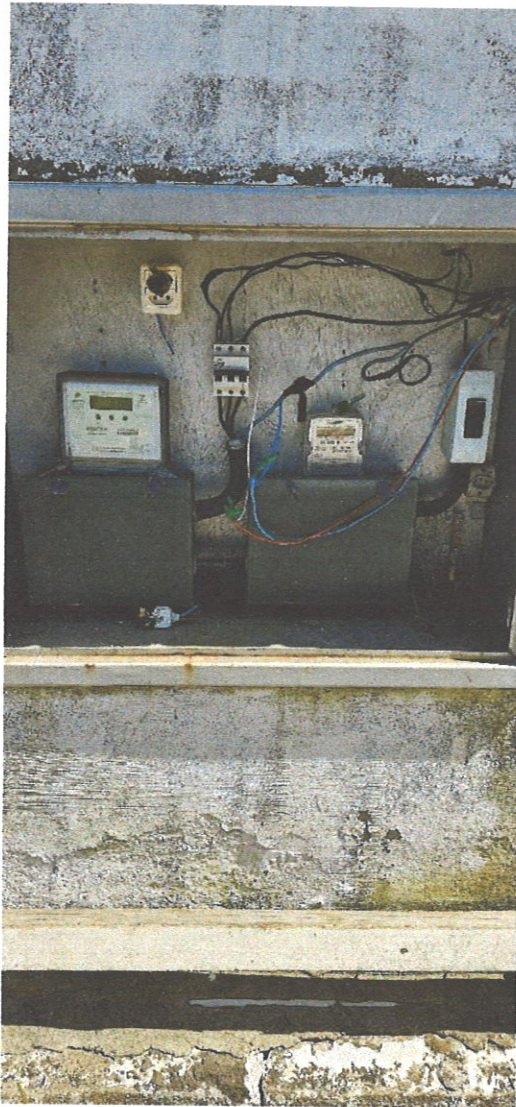
O quadro de medição instalado em área externa abriga dois tipos de medidores: um medidor trifásico, identificado como P1, e um medidor monofásico, identificado como P2, para efeito de elaboração de documento técnico. O referido quadro encontra-se atualmente em desconformidade com as normas vigentes da concessionária de energia, apresentando evidentes intervenções irregulares, condutores expostos e ausência de dispositivos de proteção contra surtos (DPS).

Quadro medição, dois medidores

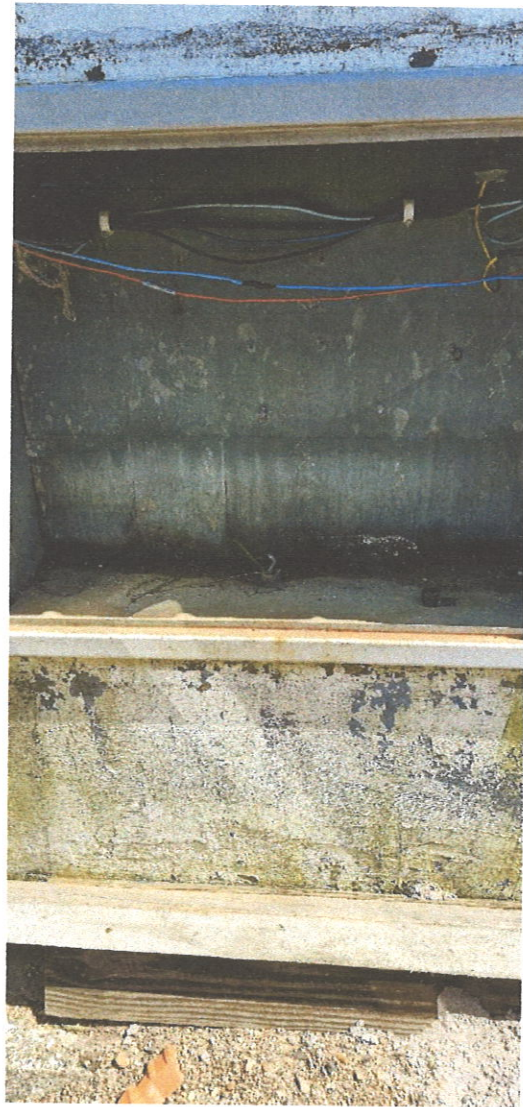
Na caixa da medição, especificamente no eletroduto de PVC com curva, foram encontrados dois condutores (vermelho e branco) conectados antes do disjuntor de proteção, apenas isolados com fita isolante. O condutor azul (neutro) apresenta derivação com emenda também isolada por fita, prática que não atende às normas técnicas aplicáveis.

Passagem condutores / soltos

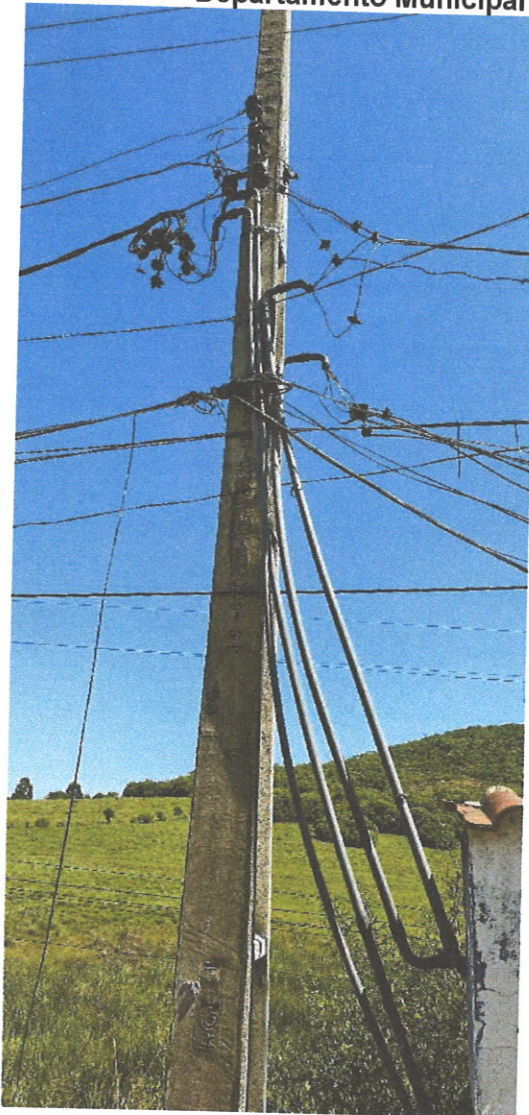
Eletrodutos / soltos

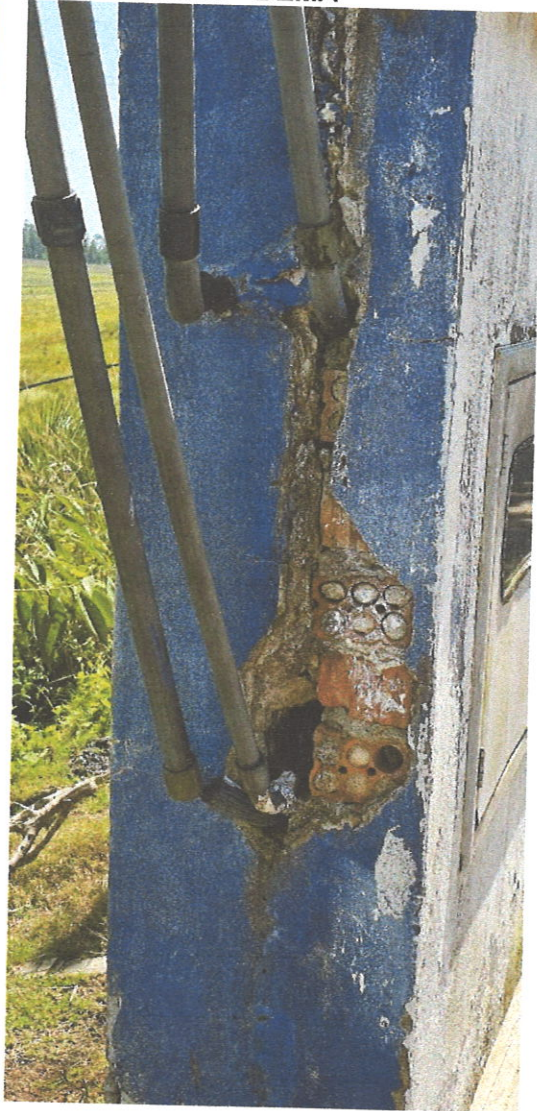
Na porção externa, no ponto de entrada da tubulação em PVC, observa-se na mureta diversas interferências e fixações inadequadas, resultando em eletrodutos mal afixados e com elevado potencial de infiltração de água para o interior do quadro, onde se encontram componentes elétricos sensíveis.

Entrada eletrodutos / mureta

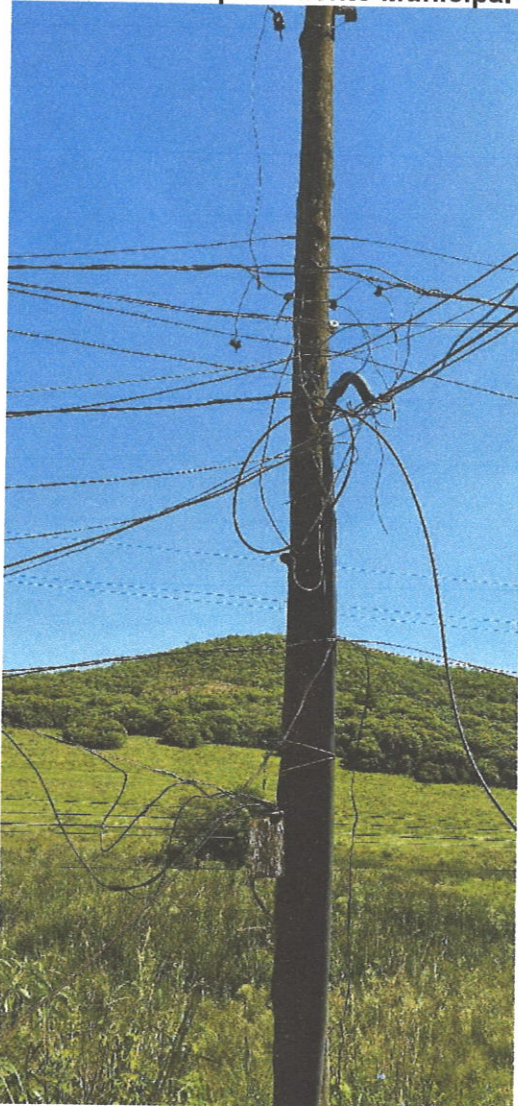
Na área externa, verifica-se que a maioria dos postes destinados à ancoragem dos condutores apresenta elevado grau de deterioração em decorrência do envelhecimento dos materiais. Observam-se ainda desalinhamentos significativos e perda de prumo, configurando comprometimento da estabilidade mecânica dos suportes. Tal condição evidencia a vulnerabilidade da rede elétrica externa, representando risco à integridade do sistema, à segurança operacional e à continuidade do fornecimento de energia.

Poste madeira /condutores soltos

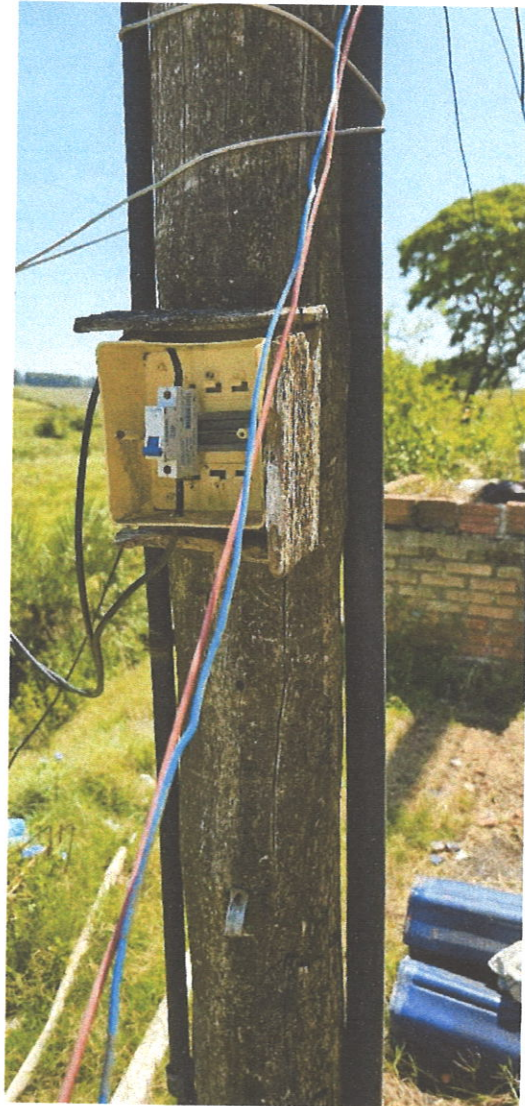
Constatou-se ainda incompatibilidade de condutores no disjuntor geral de proteção: a alimentação de entrada utiliza condutor de 16 mm², porém a saída é realizada com condutores de bitolas distintas e inadequadas, além de múltiplas emendas ao longo do trecho.

Caixa/disjuntor / condutores/exposto

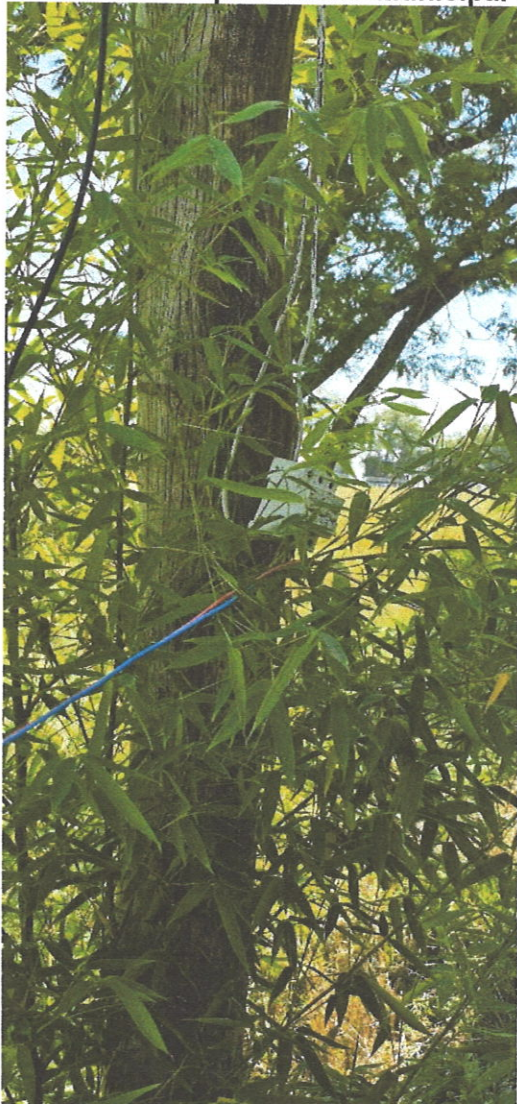
- Disjuntor de proteção do tipo DIN conforme padrão da concessionária, porém instalado com condutores incompatíveis (alimentação de quadros de distribuição interna);
- Presença de condutores de diferentes bitolas, configurando inconformidade técnica;
- Uma tomada de energia que sofreu curto-circuito, atualmente desativada mediante corte do condutor.

Disjuntor din /solto/exposto

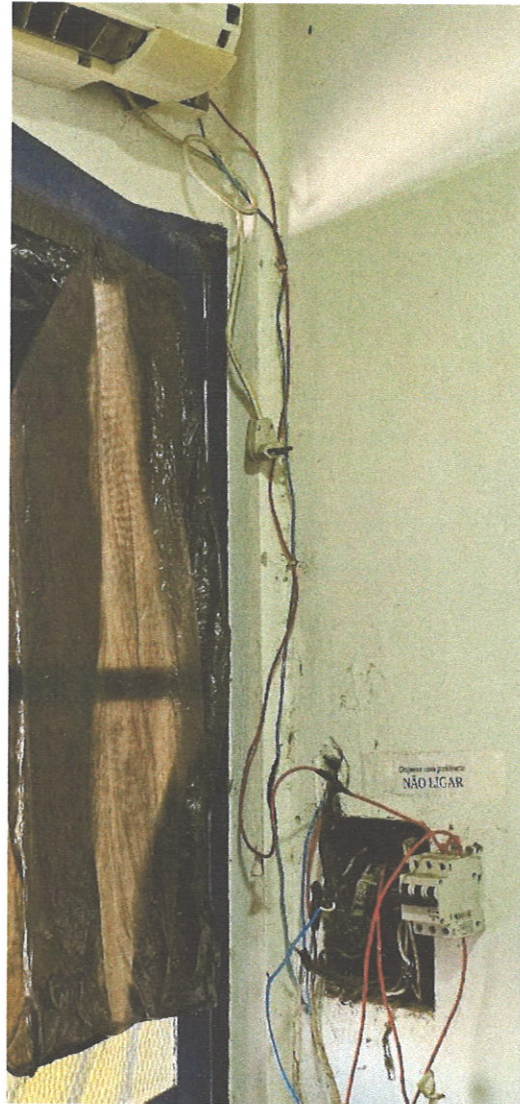
Constatou-se a existência de um quadro de distribuição (CD) localizado em alojamento feminino, instalado atrás de porta metálica, em condições totalmente inadequadas. O referido quadro apresenta condutores expostos, múltiplas emendas irregulares, bem como trechos de condutores sem qualquer tipo de isolamento. Verificou-se ainda que os disjuntores se encontram mal fixados no interior do quadro, havendo também disjuntor instalado diretamente em parede, com condutores expostos e desprovidos de qualquer sistema de proteção. Ademais, observou-se, de forma específica neste quadro, a ocorrência de sinistro caracterizado por princípio de incêndio em disjuntor monofásico de 25 A, sendo identificados o condutor fase (cor vermelha) e o condutor neutro (cor azul) com evidentes sinais de sobreaquecimento.

Quadro alojamento femenino

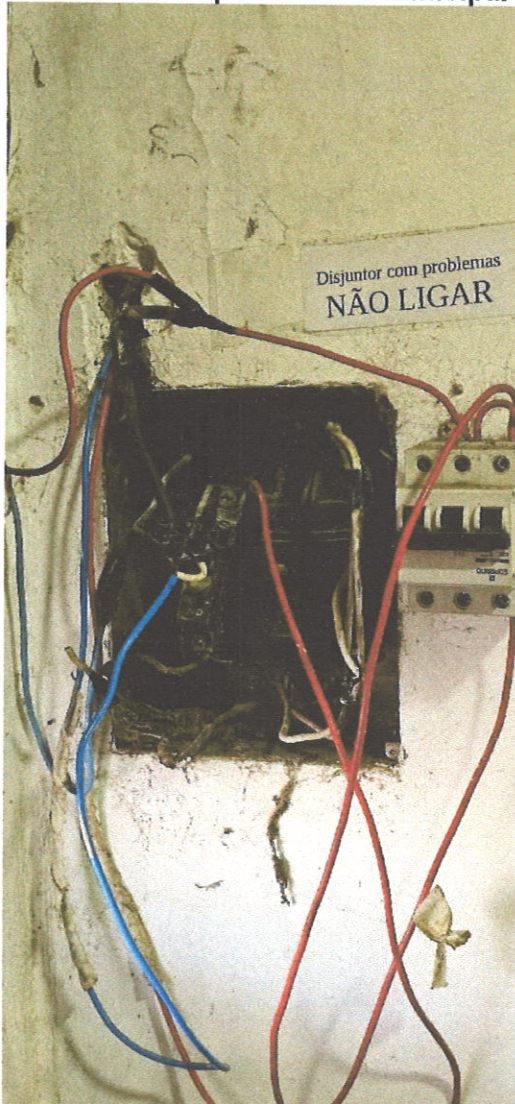
Quadro/disjuntor sinistro/condutores

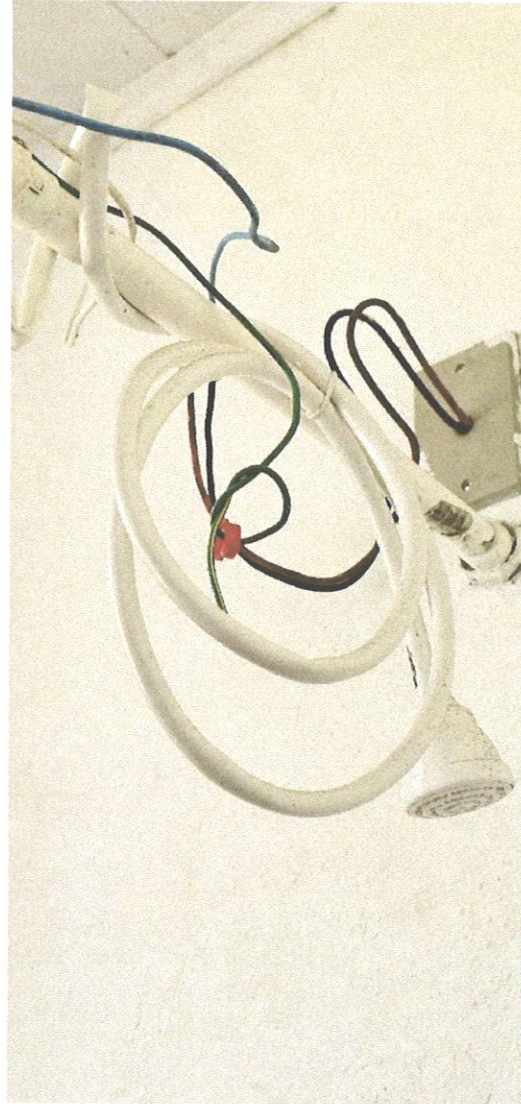
Chuveiro / sem aterramento

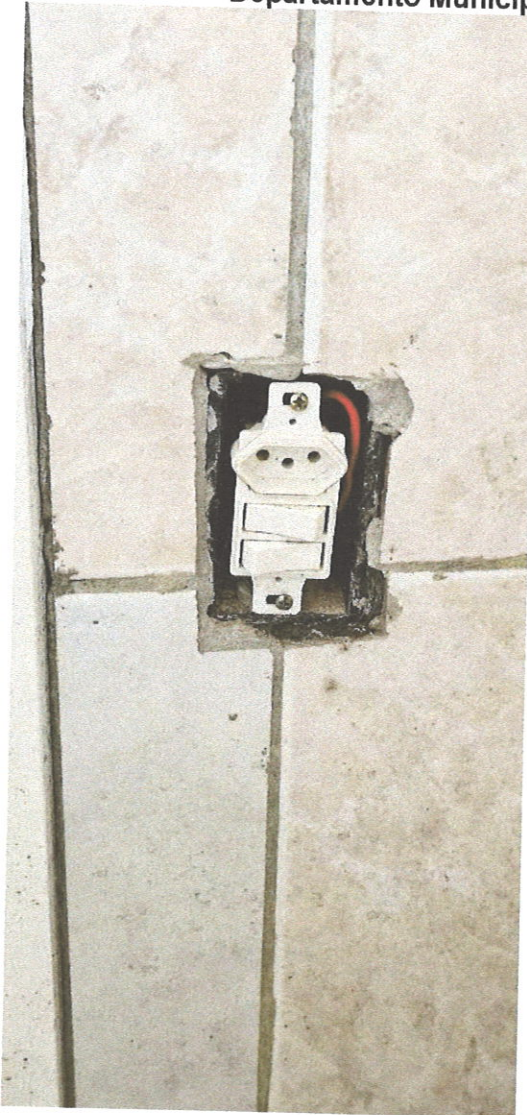
Tomada exposta/sem espelho

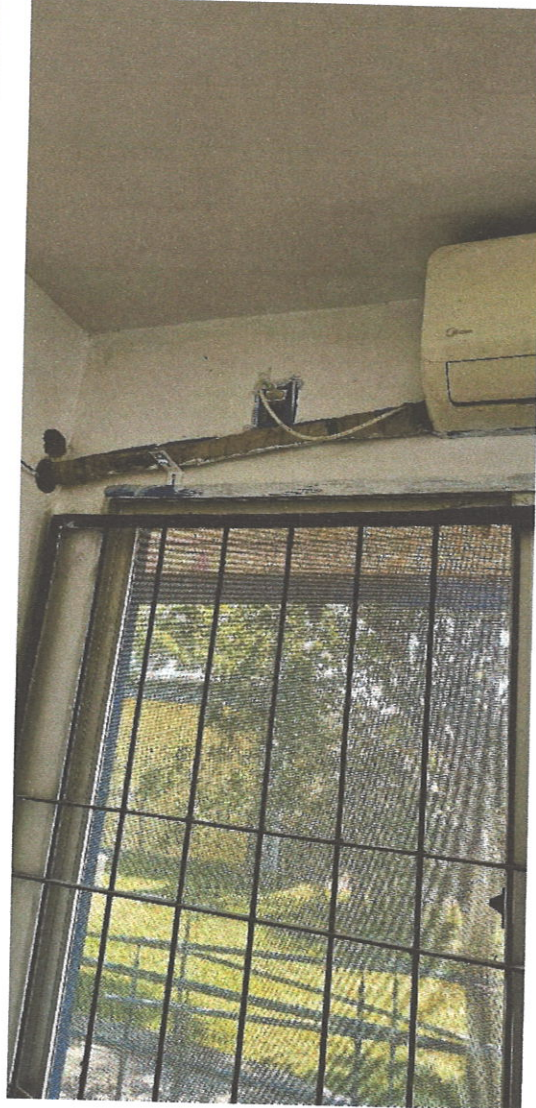
Tomada Ar condicionado / sem
proteção / disjuntor
