MARINHA DO BRASIL

## ESTAÇÃO NAVAL DO RIO NEGRO

Relatório fotográfico do local de realização de serviços

Local: Estação Naval do Rio Negro - Rua Rio Itaquai s/nº - Vila Buriti - Manaus, AM - CEP 69.072-080.

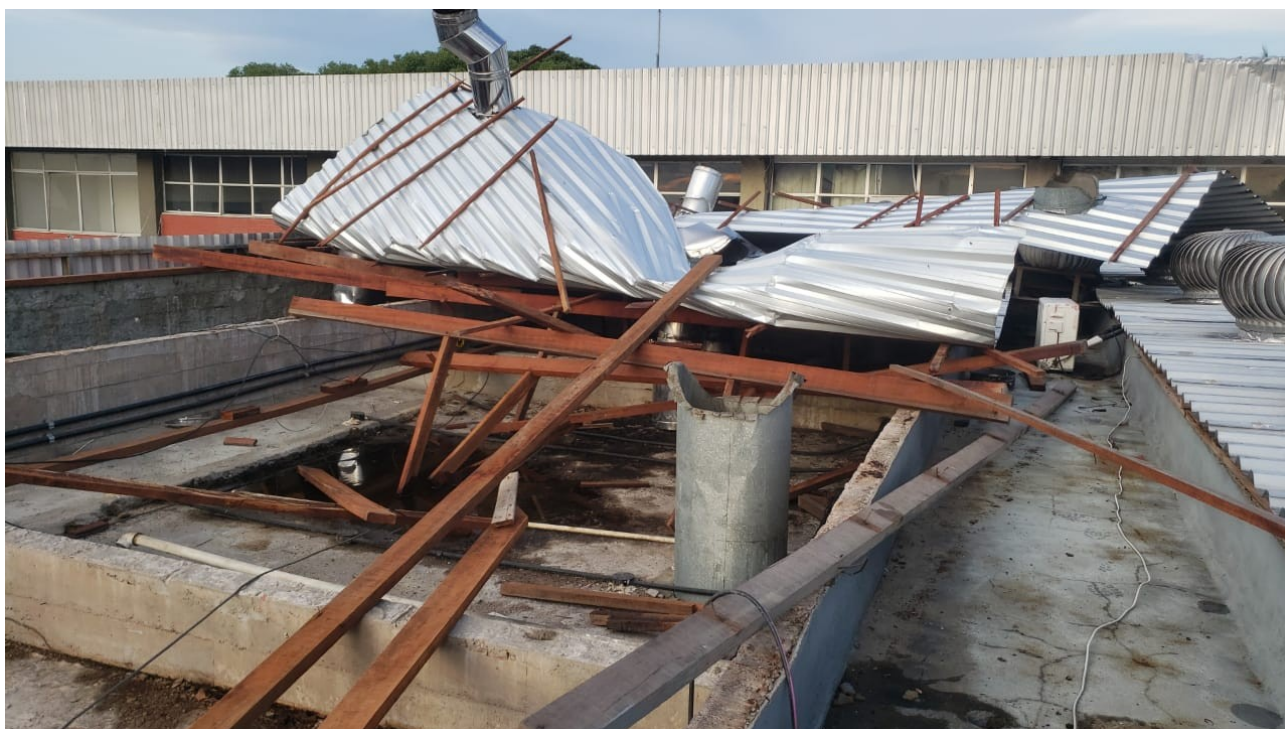
Figura 1: Troca de trama de madeira para trama metálica, retirada e troca de telha danificada.

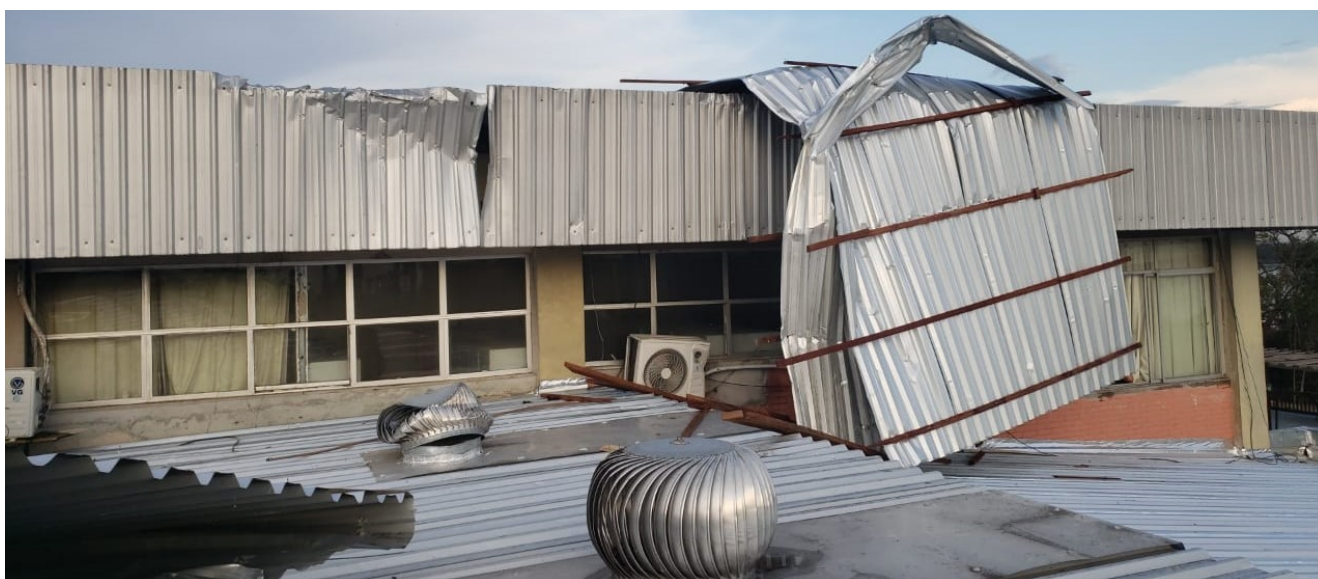
Figura 2: Troca de exaustores danificados.

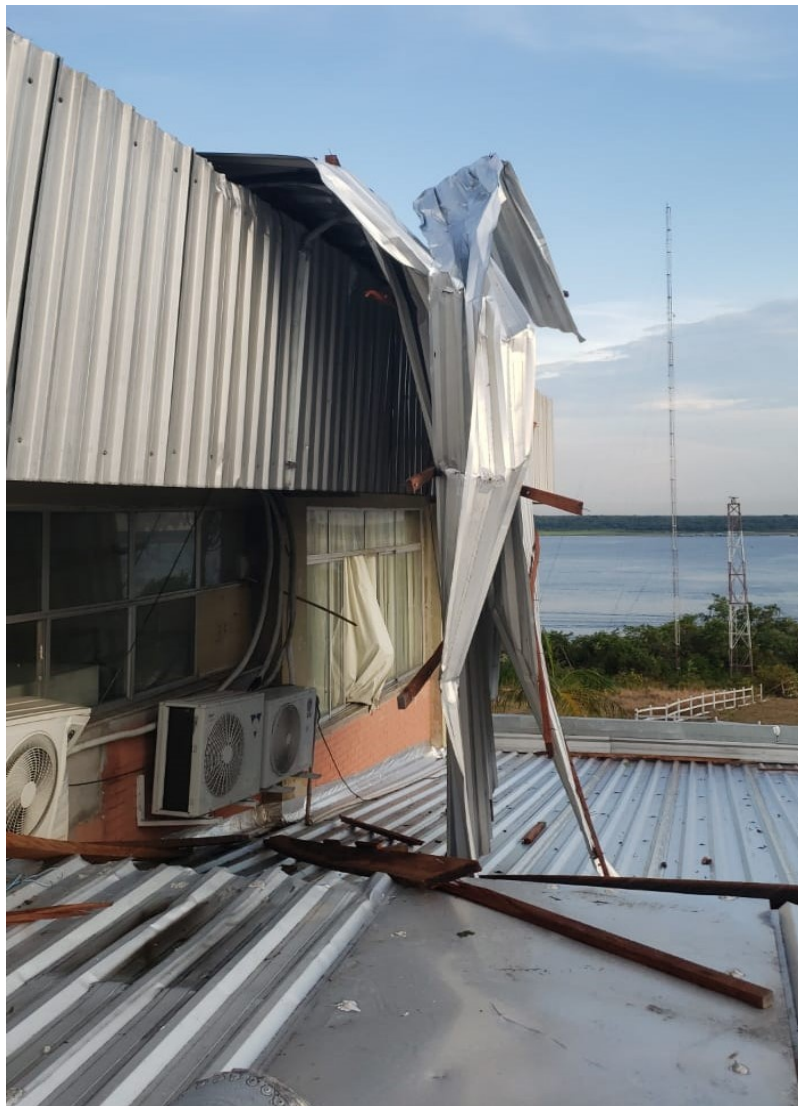
Figura 3: Retirada de trama e telha danificadas .

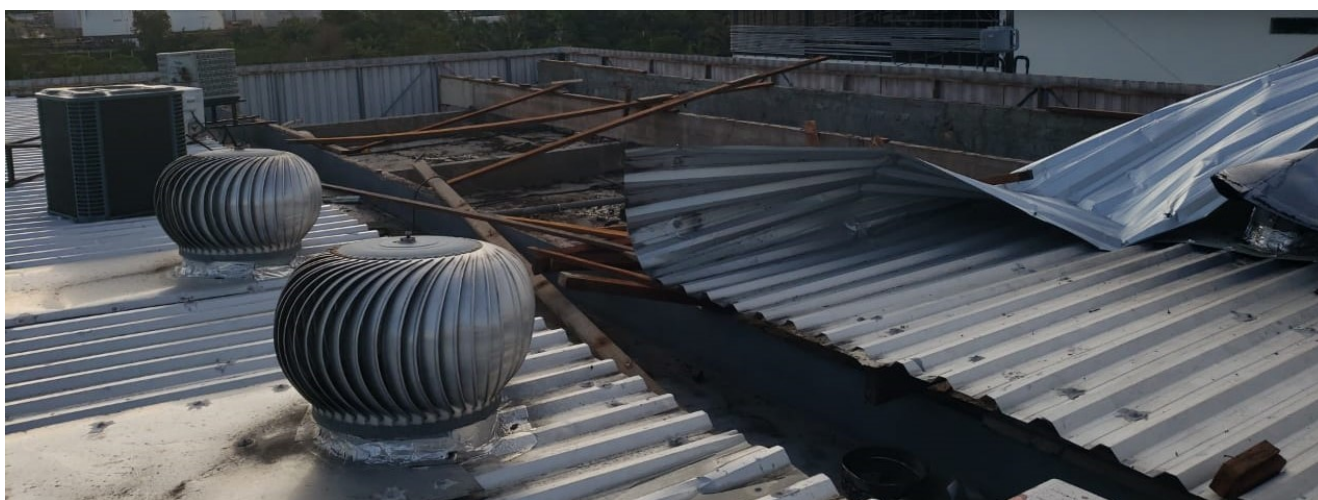
Figura 4: Retirada de trama,telhados e regularização de piso desnivelado.

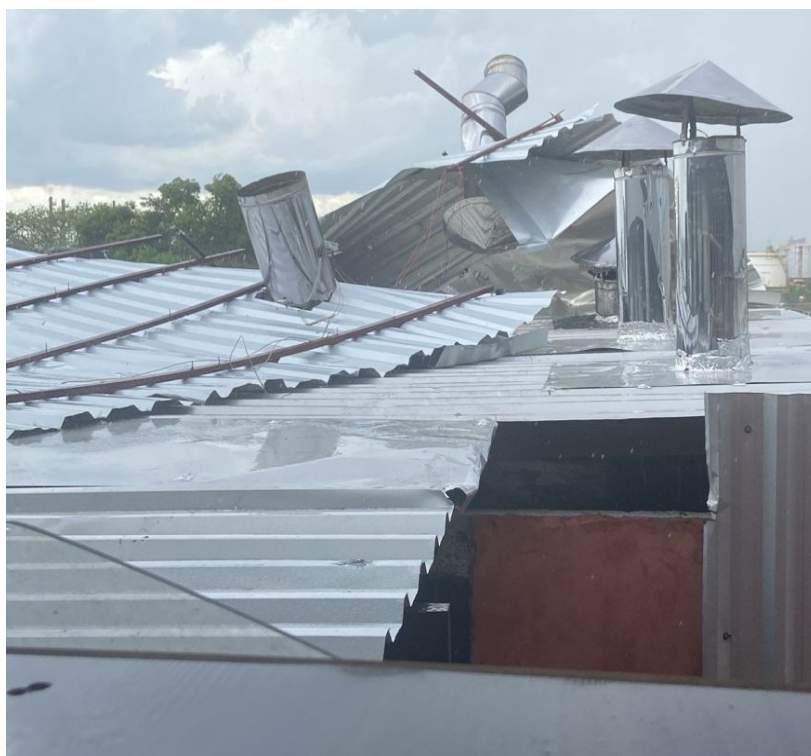
Figura 5: Retirada e troca de coifas, chaminés e exaustores danificados.

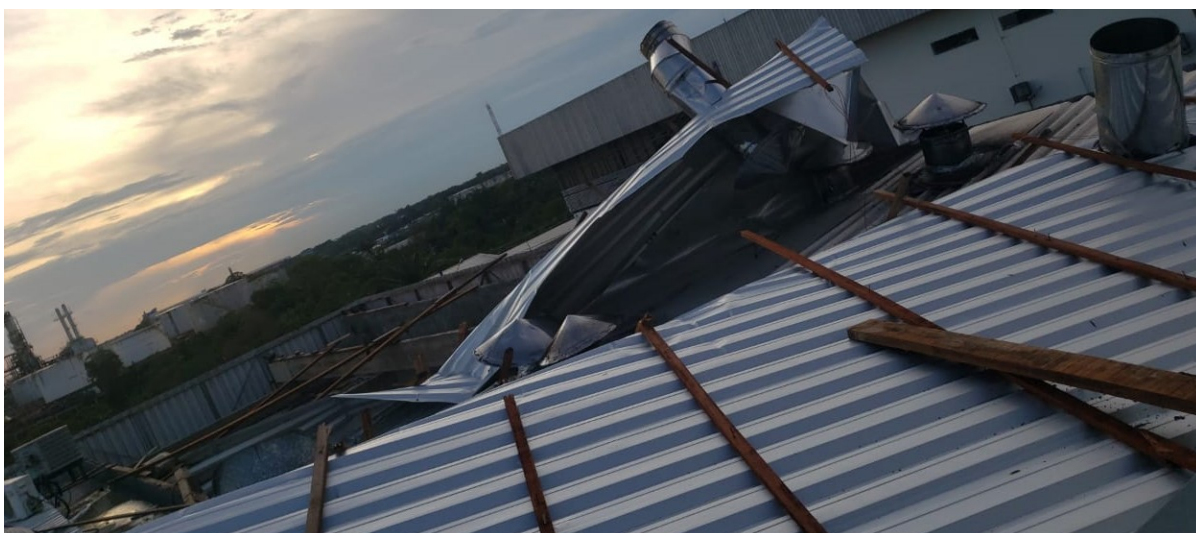
Figura 6: Troca de trama de madeira para trama metálica, telhamento com telha de aço.

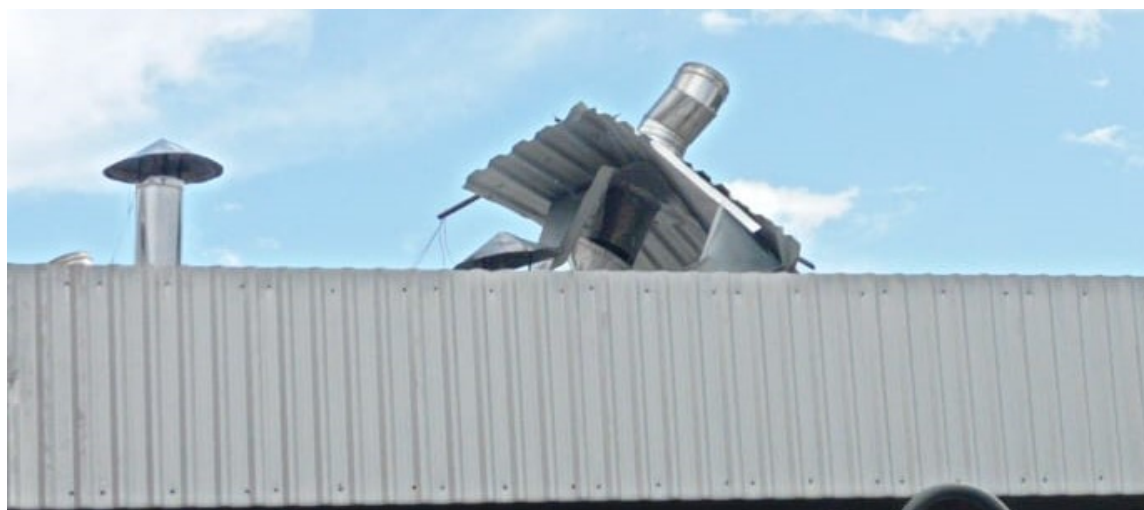
Figura 7: Remoção de telha e estruturas danificadas.

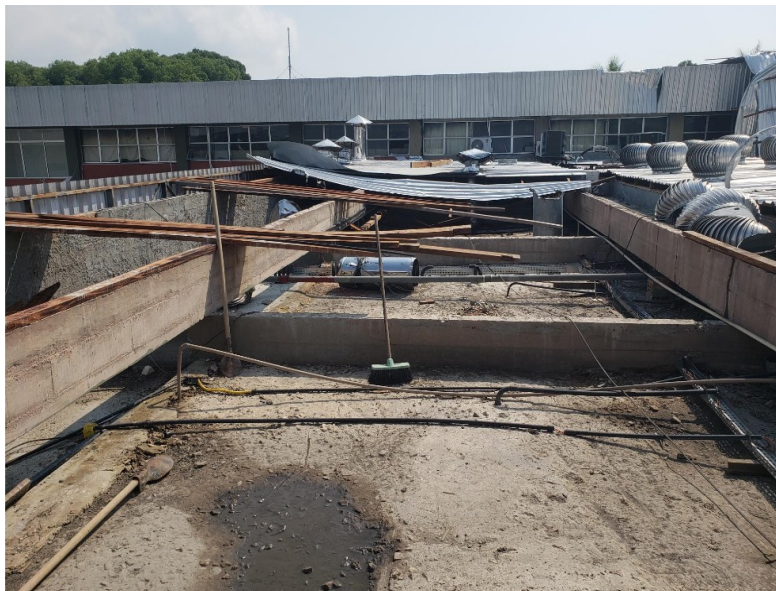
Figura 8: Regularização de laje com contrapiso e argamassa polimérica.

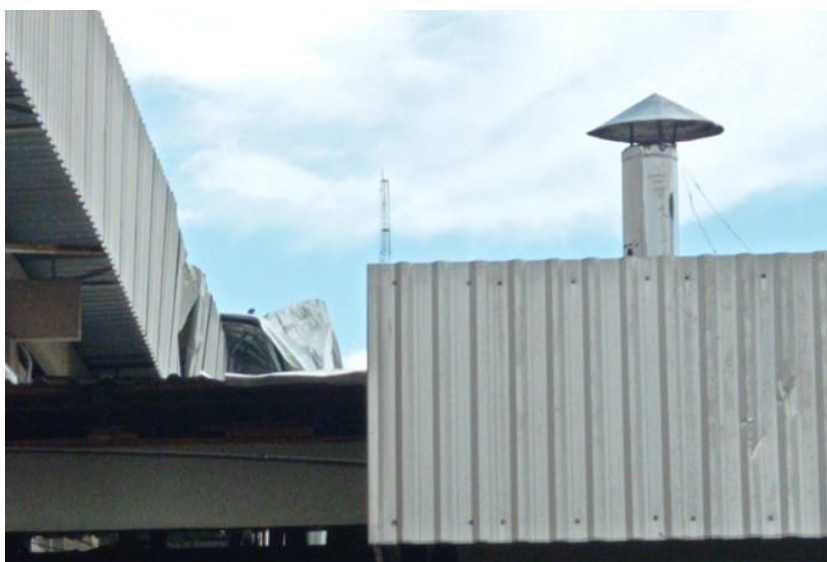
Figura 9: Locação de andaime para manutenção e içamento dos serviços de cobertura.
