**MINISTÉRIO DA DEFESA  
COMANDO DA MARINHA**

**CENTRO DE INSTRUÇÃO E ADESTRAMENTO ALMIRANTE ÁTILLA MONTEIRO ACHÉ**

**RELATÓRIO**

Reportar as condições do Centro de Instrução e Adestramento Almirante Áttila Monteiro Aché (CIAMA), localizado em Niterói, RJ, após a passagem de uma forte tempestade no local e propor medidas para restaurar as áreas afetadas.

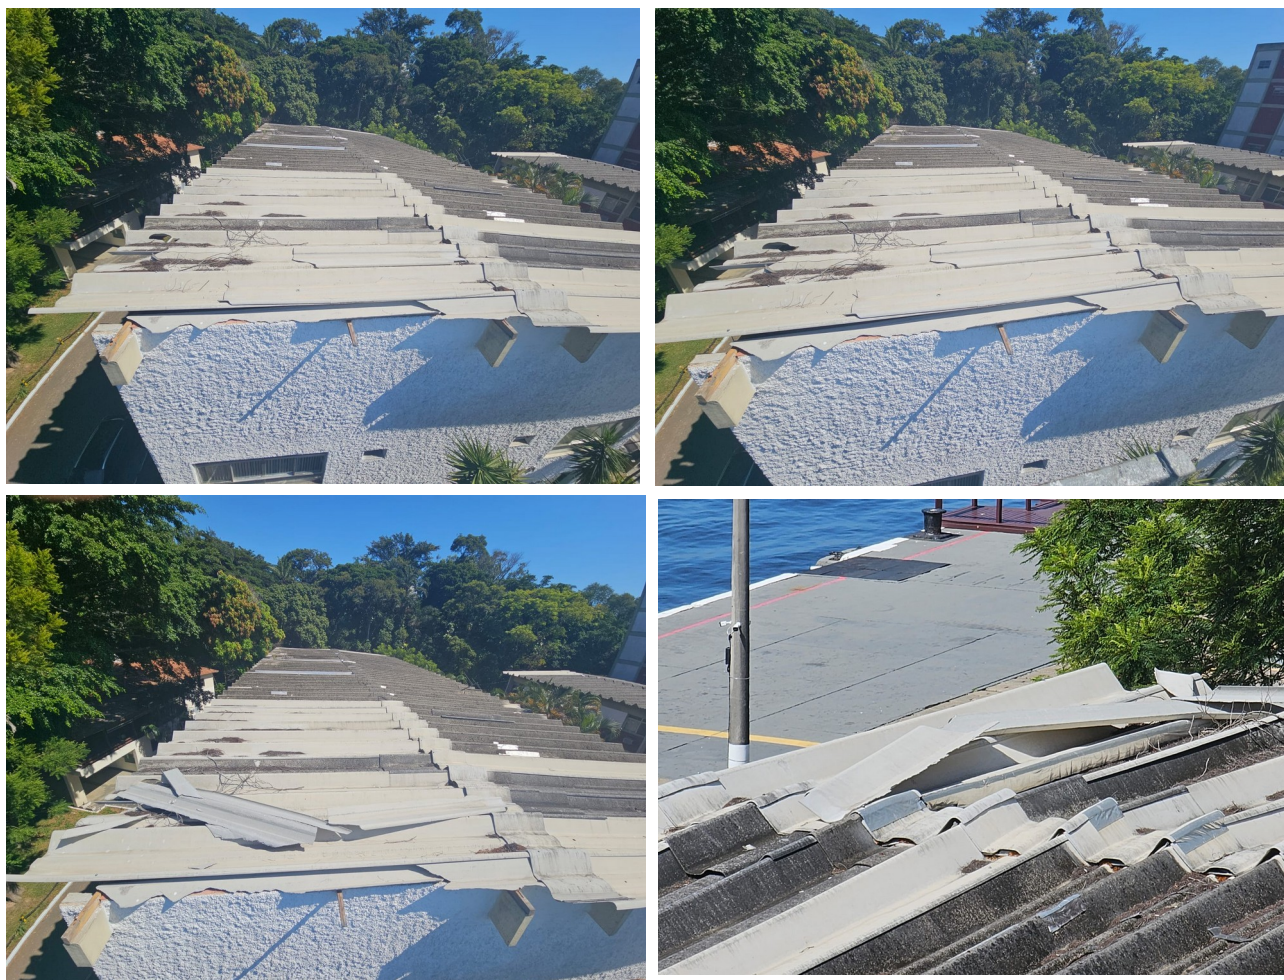
Na quarta-feira, 12 de março de 2025, uma forte tempestade atingiu a região de Niterói, RJ, ocasionando danos estruturais no CIAMA. A principal ocorrência foi a danificação do telhado do prédio devido às fortes chuvas e ventos. Algumas telhas foram quebradas ou deslocadas, comprometendo a proteção do local.

- Danificação do telhado devido às chuvas e ventos fortes;
- Risco de infiltração nas instalações do prédio;
- Possível comprometimento da manta de isolamento;
- Perigo de desprendimento de telhas quebradas.

A seguir, são apresentadas imagens das áreas afetadas pela tempestade. As fotografias ilustram os danos identificados, evidenciando a necessidade de reparos urgentes. As imagens incluem registros do telhado danificado, pontos de infiltração e demais impactos estruturais causados pelo evento climático.

Diante da situação apresentada, é essencial a substituição imediata das telhas danificadas para evitar a degradação acelerada do telhado e prevenir futuros danos. O reparo também é necessário para garantir a segurança dos militares e demais pessoas que circulam na região.

A solução proposta consiste na remoção das telhas quebradas e na instalação de novas telhas de amianto, respeitando as medidas originais. Também será aplicada uma manta de vedação para garantir a impermeabilização adequada do telhado.
