**MINISTÉRIO DA DEFESA
MARINHA DO BRASIL
COMANDO DO TERCEIRO DISTRITO NAVAL**

LAUDO TÉCNICO DE INSPEÇÃO PREDIAL DO EDIFÍCIO RESIDENCIAL CISNE BRANCO

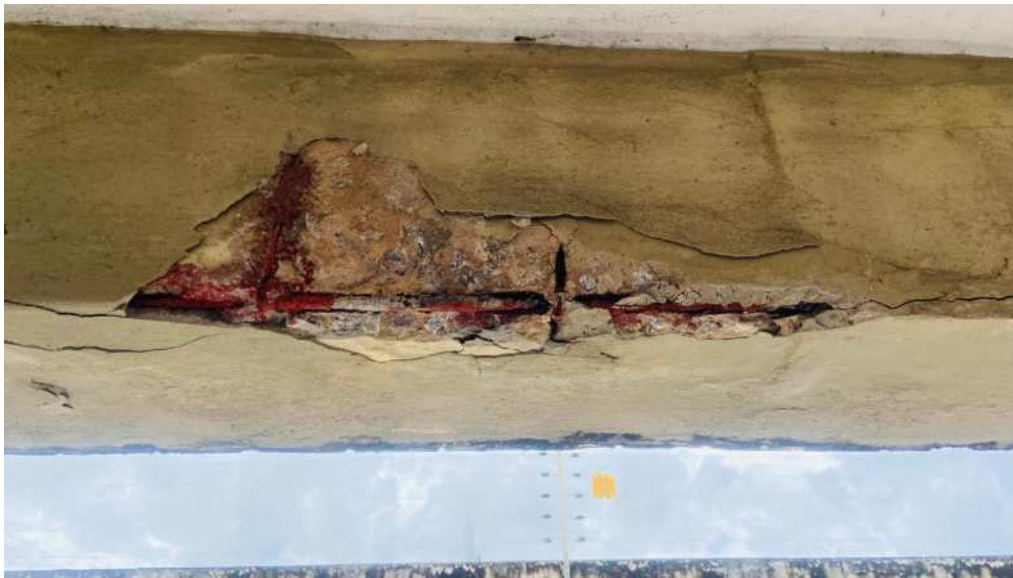
a) Anomalia: Carbonatação em Elementos Estruturais

No pilotis do Residencial Cisne Branco, que serve como garagem, a concentração elevada de CO₂ proveniente da combustão dos veículos acelera significativamente essa frente de carbonatação. A redução da alcalinidade do concreto rompe a camada passivadora que protege o aço, dando início ao processo corrosivo das armaduras, que possui caráter expansivo e grave para a estabilidade estrutural. Foi observado esse mecanismo de deterioração tanto em vigas como pilares desse pavimento.

Esta anomalia é Funcional, pois está relacionada ao envelhecimento natural dos materiais e ao término de sua vida útil, processo este acentuado pela exposição ao ambiente agressivo e inexistência de manutenção preventiva.

Grau de Criticidade (G.U.T): 1.000.

Patamar de Prioridade: Prioridade 1 (Crítico), devido ao risco de perda de desempenho estrutural e segurança.

Foto nº 05				
Não Conformidade	Carbonatação em Elementos Estruturais			
Local	Viga no Pilotis/Garagem

Classificação	Anomalia	Exógena	Criticidade	Crítico
		Endógena		Médio
		Funcional		Mínimo
Descrição				
A concentração elevada de CO2 proveniente da combustão dos veículos acelera significativamente essa frente de carbonatação. A redução da alcalinidade do concreto rompe a camada passivadora que protege o aço, dando início ao processo corrosivo das armaduras, que possui caráter expansivo e grave para a estabilidade estrutural.				
Recomendações Técnicas				
Delimitação e remoção do concreto degradado até expor a armadura sã. Realizar a limpeza mecânica das barras (remoção total da oxidação), aplicação de primer anticorrosivo/passivador e recomposição da seção estrutural com argamassa polimérica ou graute de alta resistência. Finalizar com pintura protetiva superficial (antipoluição) para selagem dos poros e barreira contra CO2.

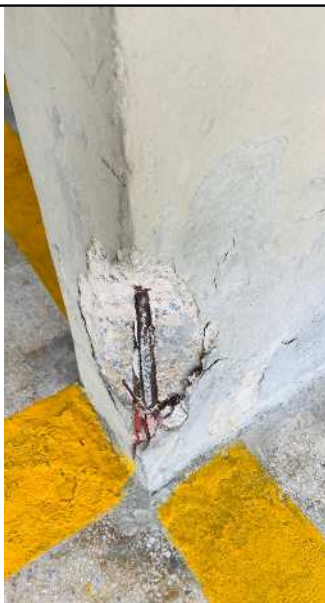
Constatou-se a exposição direta de armaduras ou espessuras de cobrimento reduzidas, deixando as armaduras vulneráveis à ação de agentes externos. O cobrimento insuficiente é um dos principais motivos que levam ao deslocamento do concreto e à oxidação prematura, pois impede a formação da barreira física necessária entre o aço e o ambiente agressivo.

Esta anomalia é Endógena, uma vez que a perda de desempenho é originária de falhas na etapa de execução da edificação, pelo não cumprimento das normas de cobrimento nominal durante a concretagem.

Grau de Criticidade (G.U.T): 1.000.

Patamar de Prioridade: Prioridade 1 (Crítico), devido ao risco de perda de desempenho estrutural e segurança.

Foto nº 06				
Não Conformidade		Insuficiência de cobrimento de armaduras		
Local		Pilar no Pilotis/Garagem

Classificação	Anomalia	Exógena	Criticidade	Crítico
		Endógena		Médio
		Funcional		Mínimo
Descrição				
O cobrimento insuficiente é um dos principais motivos que levam ao deslocamento do concreto e à oxidação prematura, pois impede a formação da barreira física necessária entre o aço e o ambiente agressivo.				
Recomendações Técnicas				
Delimitação e remoção do concreto degradado até expor a armadura sã. Realizar a limpeza mecânica das barras (remoção total da oxidação), aplicação de primer anticorrosivo/passivador e recomposição da seção estrutural com argamassa polimérica ou graute de alta resistência. Finalizar com pintura protetiva superficial (antipoluição) para selagem dos poros e barreira contra CO2.

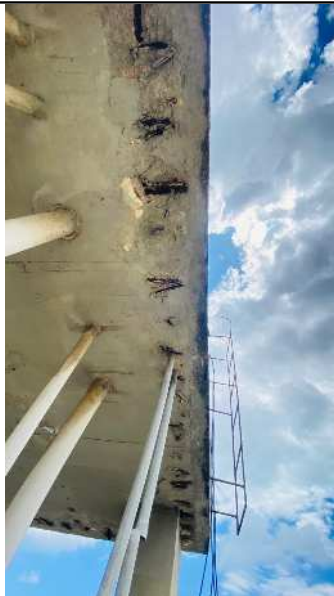
Na laje inferior do reservatório elevado se constata a exposição de barras de aço na região de ancoragem, associada à perda parcial e localizada do cobrimento de concreto. As armaduras aparentes apresentam indícios de processo corrosivo em estágio inicial a intermediário, evidenciado por coloração escura, oxidação pontual e destacamento do concreto adjacente.

Foto nº 07				
Não Conformidade	Insuficiência de cobrimento de armaduras			
Local	Laje inferior do reservatório superior

Classificação	Anomalia	Exógena	Criticidade	Crítico
		Endógena		Médio
		Funcional		Mínimo
Descrição				
O cobrimento insuficiente é um dos principais motivos que levam ao deslocamento do concreto e à oxidação prematura, pois impede a formação da barreira física necessária entre o aço e o ambiente agressivo.				
Recomendações Técnicas				
Delimitação e remoção do concreto degradado até expor a armadura sã. Realizar a limpeza mecânica das barras (remoção total da oxidação), aplicação de primer anticorrosivo/passivador e recomposição da seção estrutural com argamassa polimérica ou graute de alta resistência. Finalizar com pintura protetiva superficial (antipoluição) para selagem dos poros e barreira contra CO2.

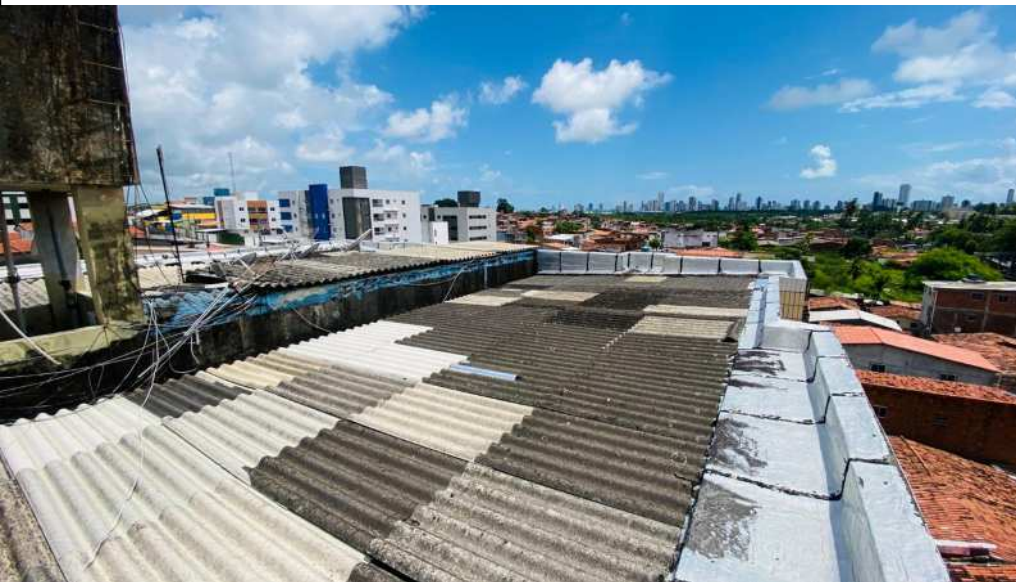
A inspeção sensorial identificou telhas de fibrocimento com fissuras, quebras e porosidade acentuada. Esse estado indica que o material atingiu o término de sua vida útil técnica, perdendo a capacidade de assegurar a estanqueidade e a resistência mecânica

necessária para proteger a edificação contra agentes naturais. Falta de parafusos de fixação agravam o risco de arrancamento por ventos.

Essa anomalia é Funcional, decorrente do envelhecimento natural e fim da vida útil.

Grau de Criticidade (G.U.T): 800.

Patamar de Prioridade: Prioridade 1 (Crítico), devido ao fim de desempenho.

Foto nº 08				
Não Conformidade	Telhas danificadas, reparos inadequados			
Local	Cobertura

Classificação	Anomalia	Exógena	Criticidade	Crítico
		Endógena		Médio
		Funcional		Mínimo
Descrição				
Presença de telhas quebradas e fissuradas, inexistência de parafusos de fixação e utilização incorreta de reparos.				
Recomendações Técnicas				
Substituir integralmente as telhas por novas de fibrocimento (mín. 6mm), garantindo a fixação adequada com parafusos e vedações novas.

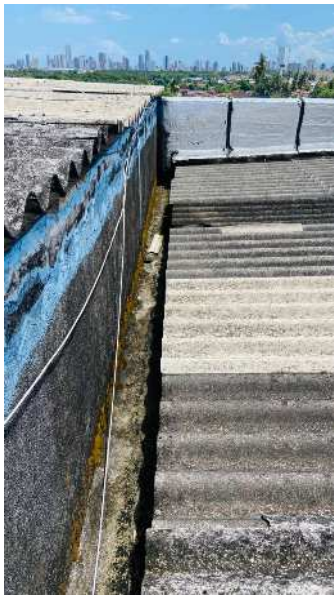
A vistoria constatou o acúmulo severo de sujeira e a presença de lodo (matéria orgânica e microrganismos) no interior das calhas. Este cenário é propiciado pela incidência de umidade constante e falta de limpeza periódica, gerando um ambiente favorável à biodeterioração. Além disso, a água estagnada nessas regiões, somada à ausência de

impermeabilização adequada, permite a percolação de umidade para o interior das lajes e paredes de alvenaria, acelerando processos corrosivos em elementos estruturais e causando manchas de bolor nos compartimentos inferiores.

Essa anomalia é Endógena, decorrente da falta de execução de impermeabilização.

Grau de Criticidade (G.U.T): 720.

Patamar de Prioridade: Prioridade 1 (Crítico), devida à necessidade de reparo antes do período chuvoso.

Foto nº 09				
Não Conformidade	Falta de impermeabilização na calha			
Local	Cobertura

Classificação	Anomalia	Exógena	Criticidade	Crítico
		Endógena		Médio
		Funcional		Mínimo
Descrição				
Falta de impermeabilização na calha, acúmulo severo de sujeidade e a presença de lodo.				
Recomendações Técnicas				
Efetuar a limpeza completa e desobstrução de todos os tubos de queda; remover o lodo e restos de materiais; verificar a declividade das calhas para evitar novos acúmulos e instalar sistema de impermeabilização compatível.

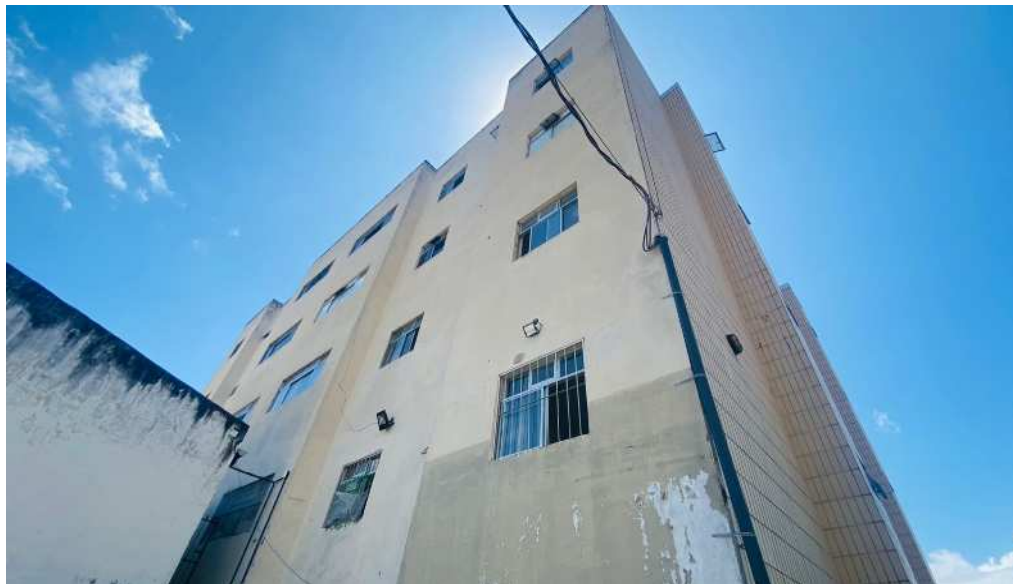
A fachada norte apresenta sinais de deterioração do sistema de pintura, com perda de cor, pulverulência (esfarelamento) e manchas. Devido à natureza higroscópica do reboco, a falta de uma camada de pintura íntegra permite a absorção de umidade e a proliferação de fungos, que expelem substâncias ácidas que degradam o revestimento argamassado. A ausência de manutenção periódica (limpeza a cada 3 anos) resultou na perda da função protetora da tinta.

Essa anomalia Funcional, decorrente do término da vida útil da camada de acabamento.

Grau de Criticidade (G.U.T): 480.

Patamar de Prioridade: Prioridade 2 (Médio).

Foto nº 10				
Não Conformidade	Esfarelamento da pintura			
Local	Fachada Norte

Classificação	Anomalia	Exógena	Criticidade	Crítico
		Endógena		Médio
		Funcional		Mínimo
Descrição				
Sinais de deterioração do sistema de pintura, com perda de cor, pulverulência (esfarelamento) e manchas.				
Recomendações Técnicas				
Realizar a lavagem com hidrojateamento e solução de hipoclorito; executar o emassamento acrílico para correção de imperfeições e aplicar nova pintura com tinta para ambientes externos, visando restabelecer a estanqueidade
