**DELEGACIA DA CAPITANIA DOS PORTOS EM SÃO FRANCISCO DO SUL**

**MEMORIAL DESCRITIVO, ORÇAMENTO E REGISTRO FOTOGRÁFICO**

**Serviços de manutenção predial corretiva no pavimento térreo/garagem – Condomínio Giselle II**

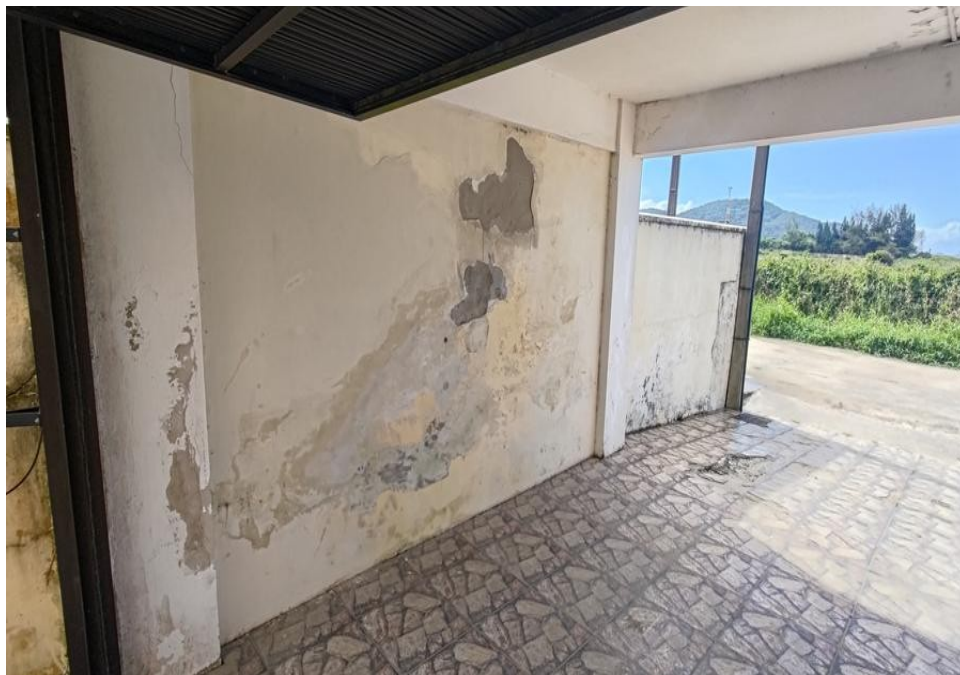
F01 – Vista interna da garagem – parede com reboco destacado e coluna com fissura. Indica a necessidade de remoção de reboco e recomposição (Grupo 2 e 7).

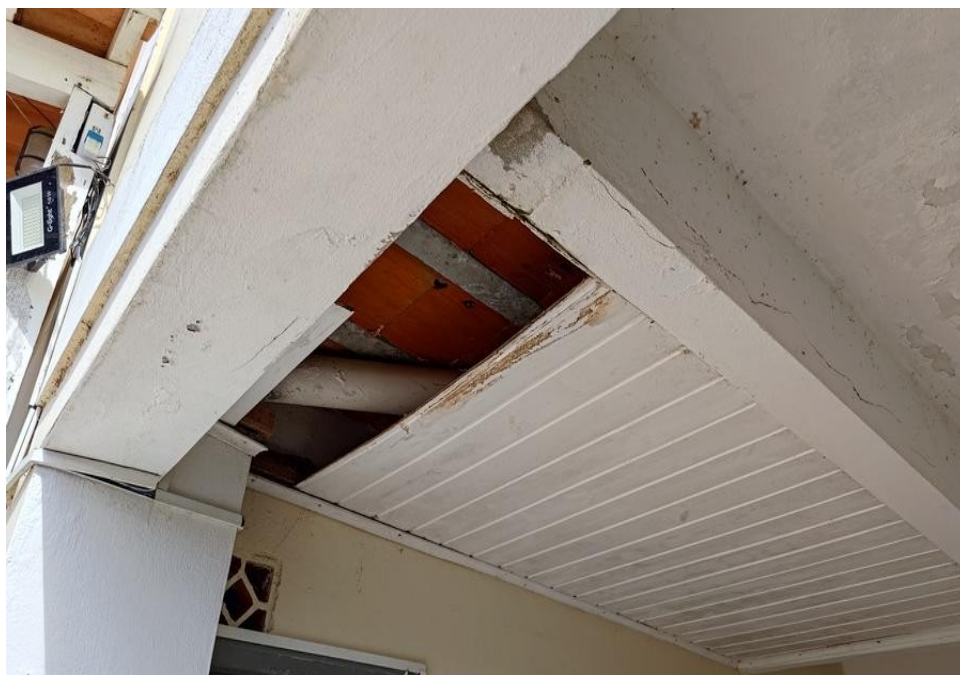
F02 – Vista interna – viga com fissura horizontal no nó viga-pilar (Grupos 3 e 4).

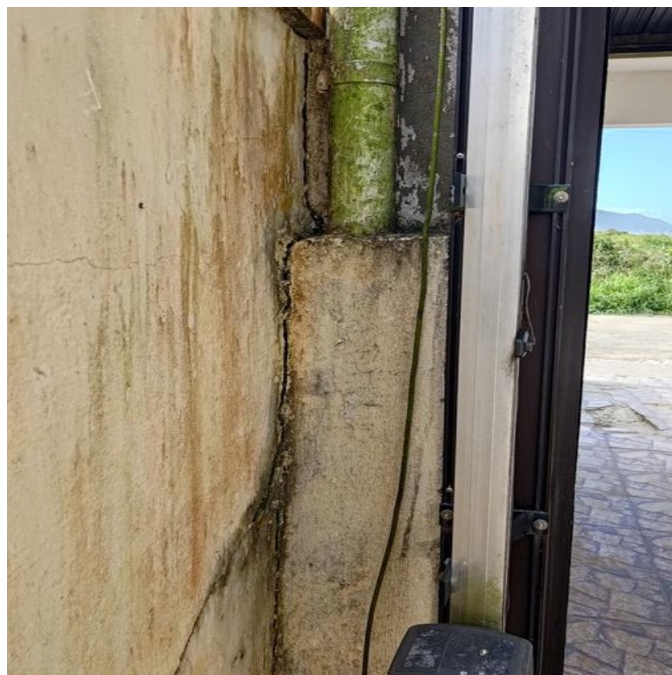
F03 – Pilar externo lateral com fissura vertical e tubulação com bolor. Intervenção: Grupo 3 (pilastras).

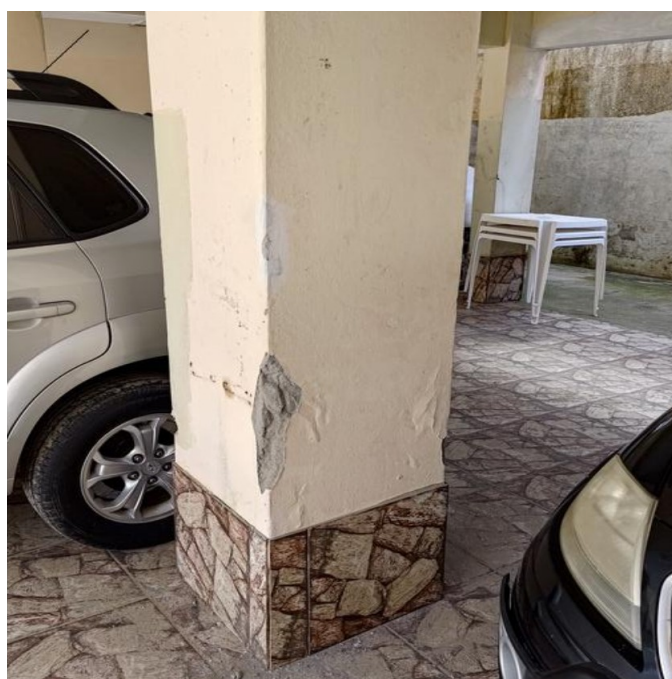
F04 – Coluna interna com base deteriorada e destacamento de concreto. Intervenção: Grupo 3.

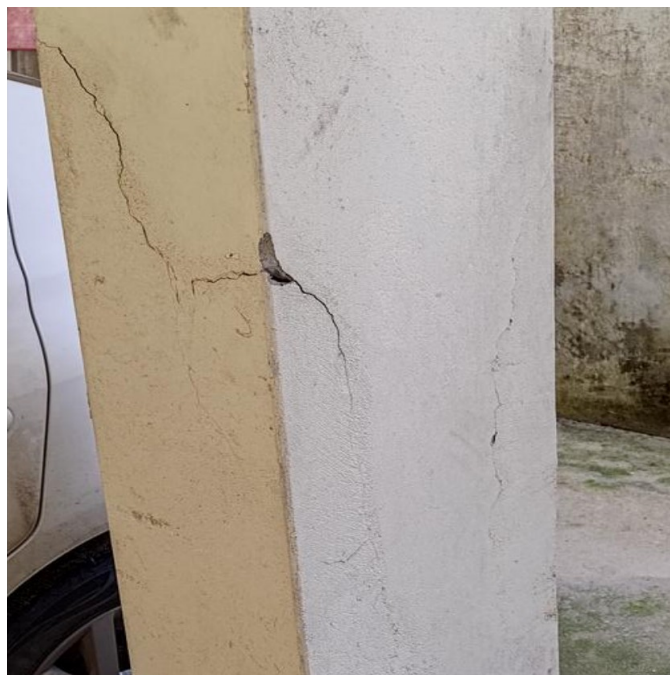
F05 – Coluna interna com fissuras verticais e pintura destacada. Intervenção: Grupos 3 e 7.

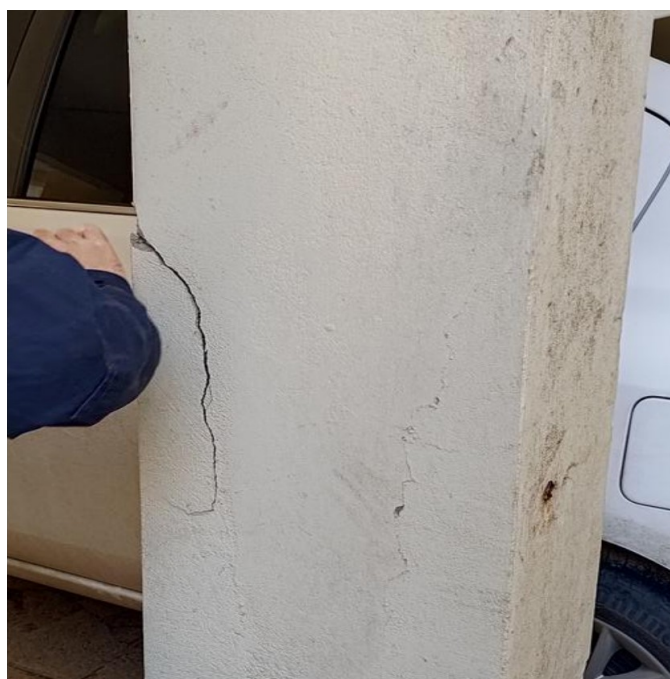
F06 – Coluna interna com fissura vertical de abertura significativa – trinca ativa. Intervenção: Grupo  
3

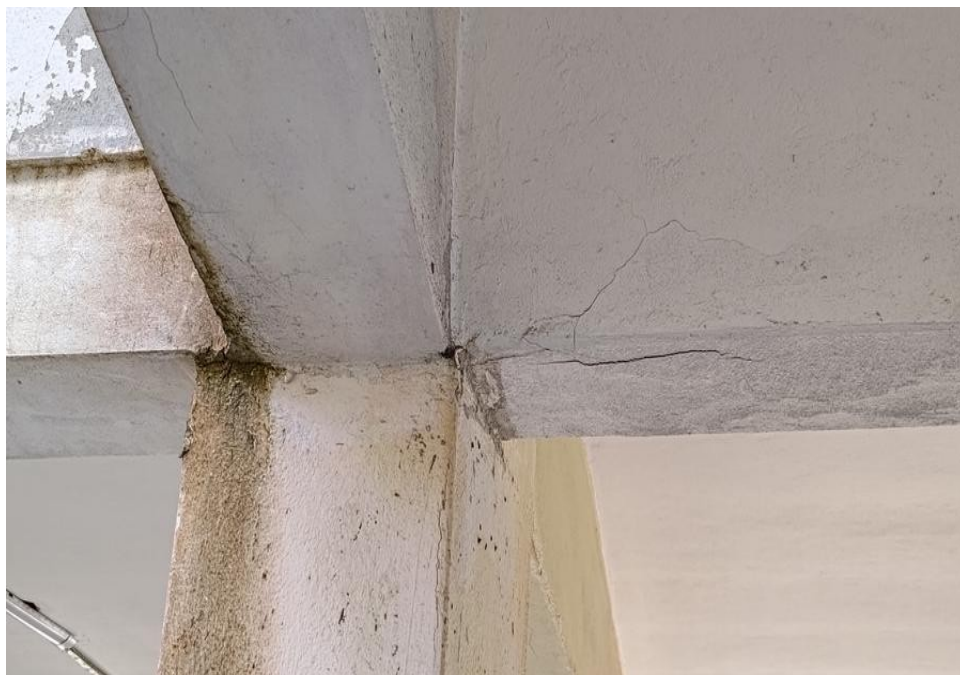
F07 – Nó viga-pilar com fissuras convergentes – situação crítica. Intervenção: Grupos 3 e 4.

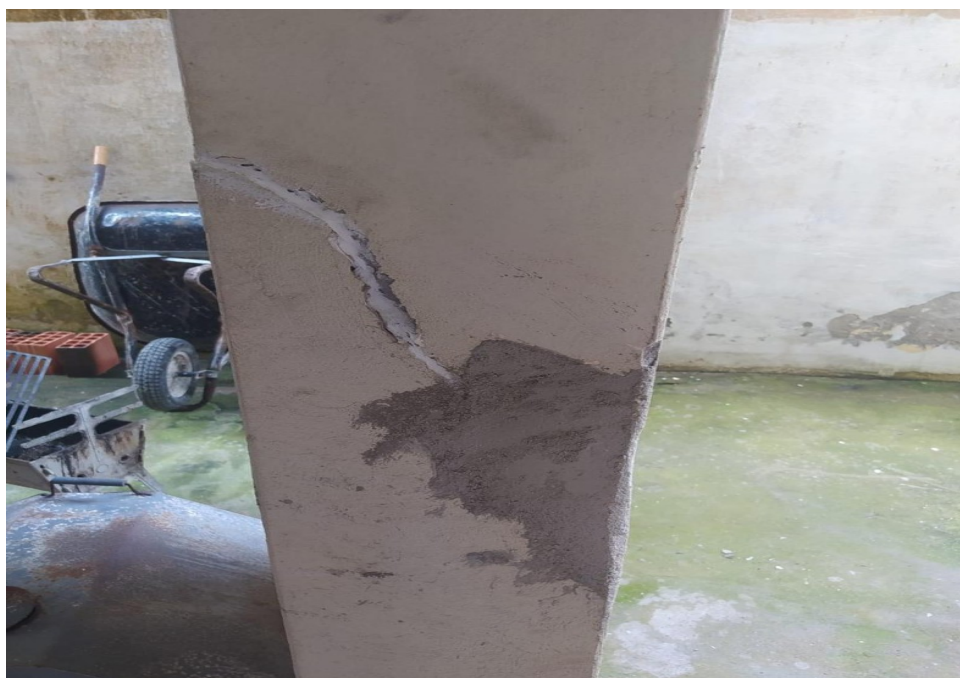
F08 – Coluna com fissura diagonal severa (já com início de selagem no campo). Intervenção: Grupo 3.

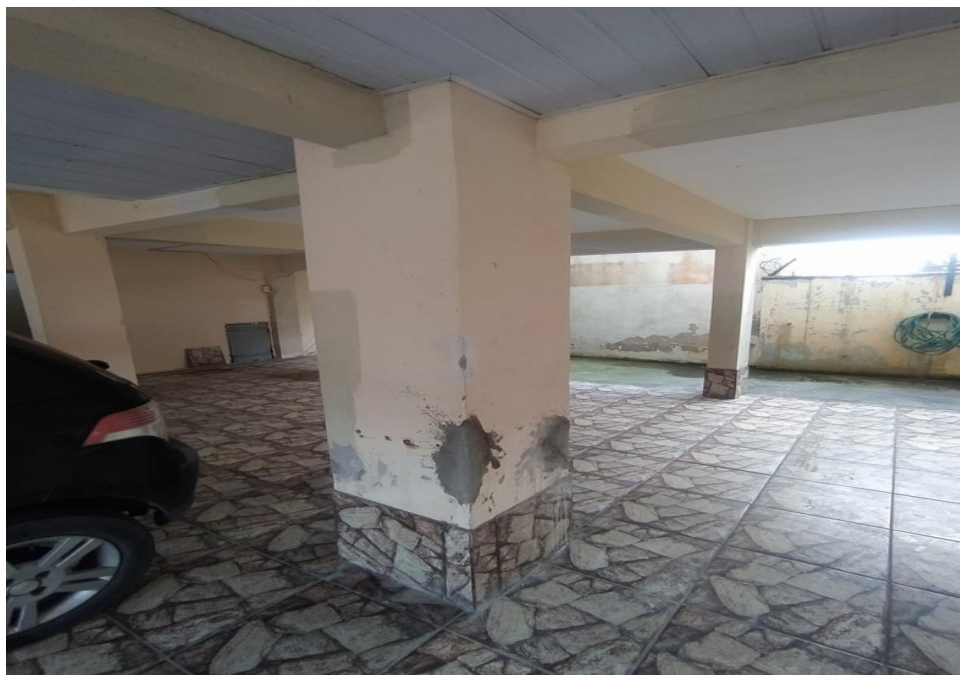
F09 – Vista geral da garagem com colunas com base danificada. Intervenção: Grupos 3 e 7.

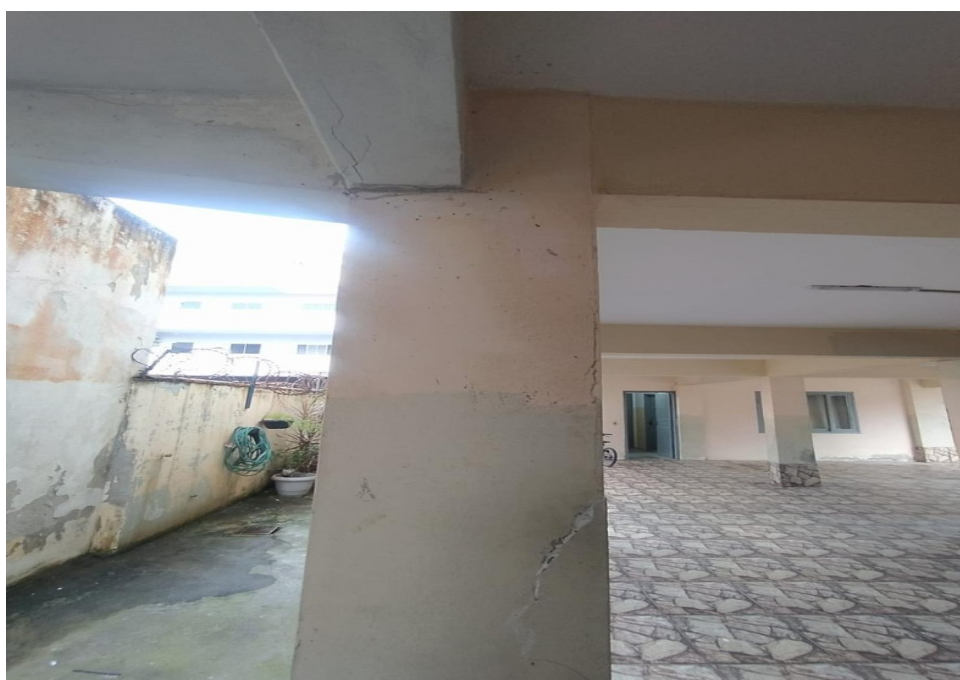
F10 – Coluna lateral com fissura vertical e presença de água. Intervenção: Grupo 3.

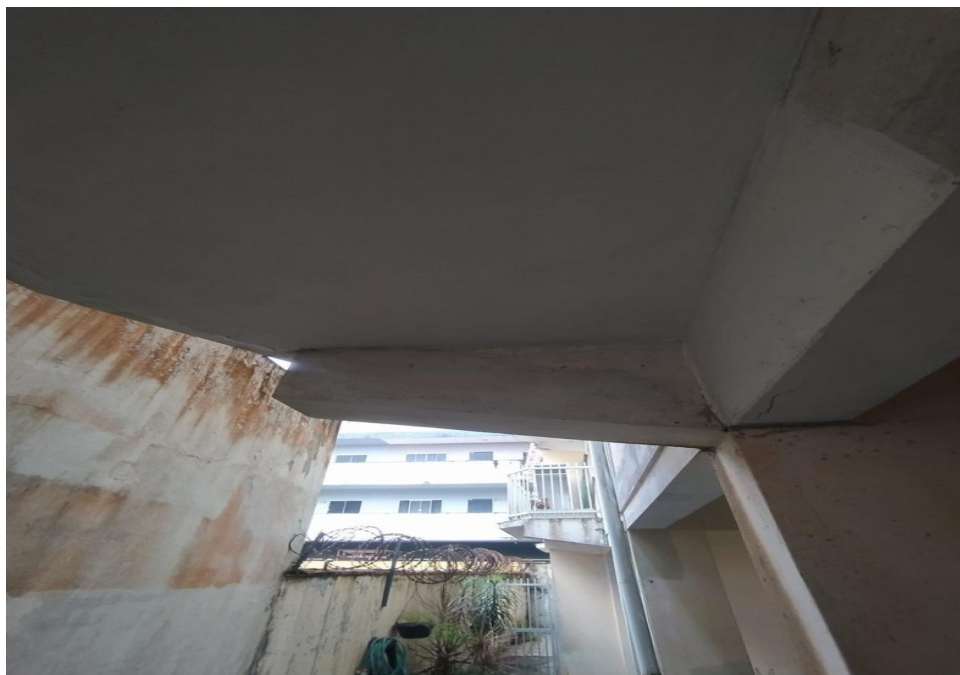
F11 – Viga lateral com fissura horizontal e manchas de umidade. Intervenção: Grupo 4.

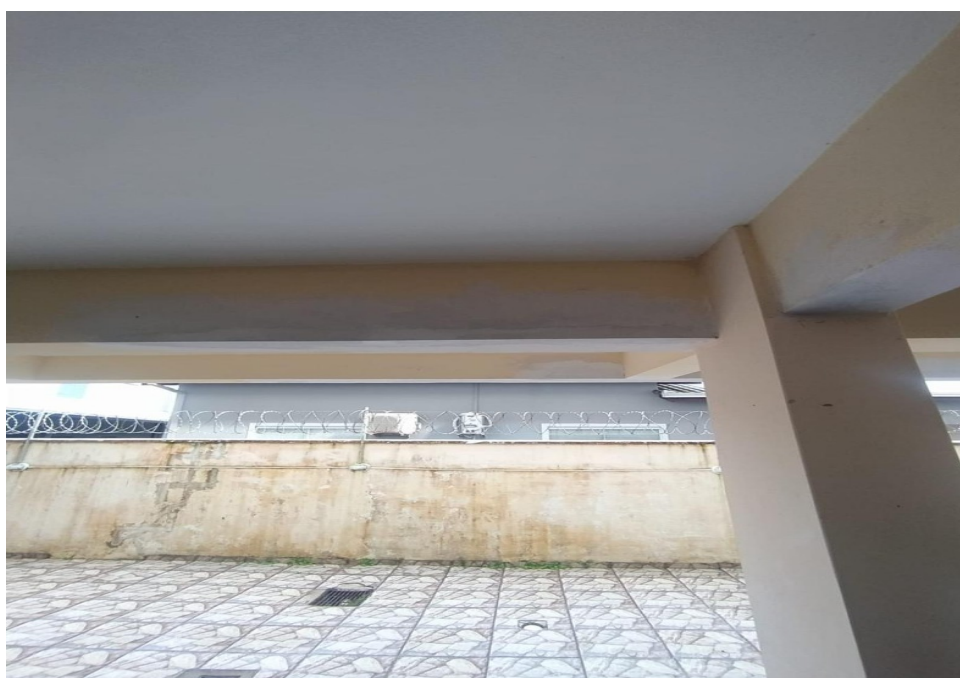
F12 – Viga interna com fissura e destacamento de concreto. Intervenção: Grupo 4.

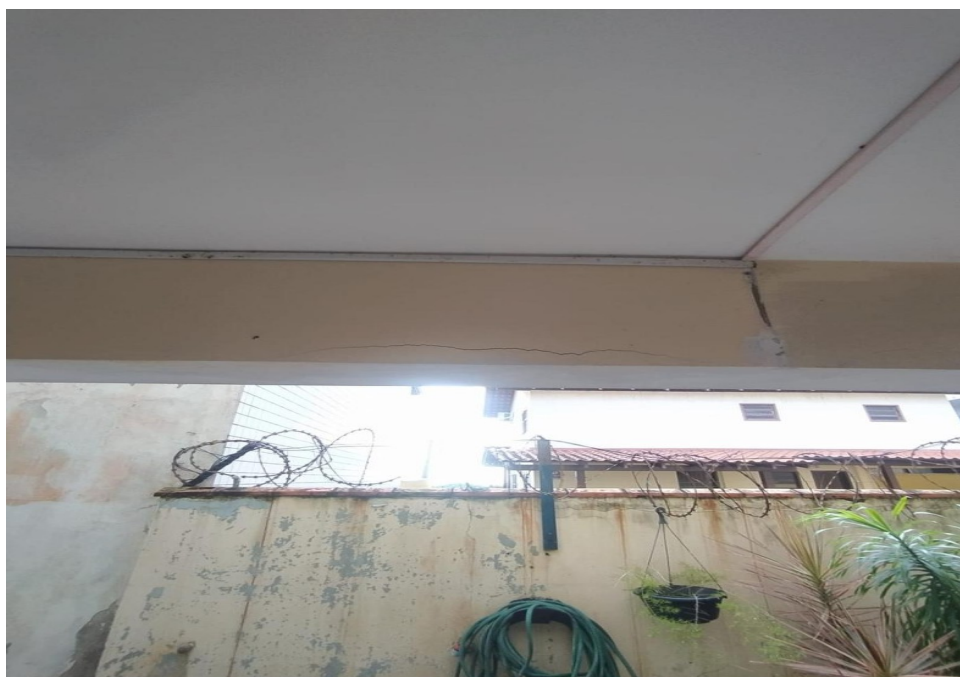
F14 - Viga lateral com fissura horizontal e mancha de umidade. Intervenção: Grupo 4.

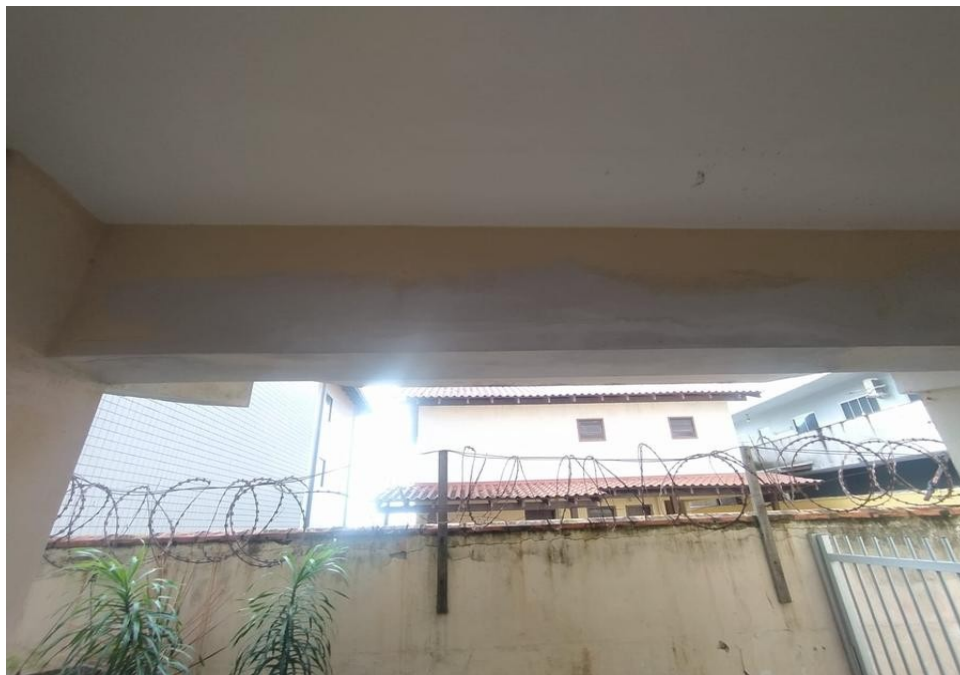
F15 - Viga lateral com fissura horizontal e mancha de umidade. Intervenção: Grupo 4 e 7.

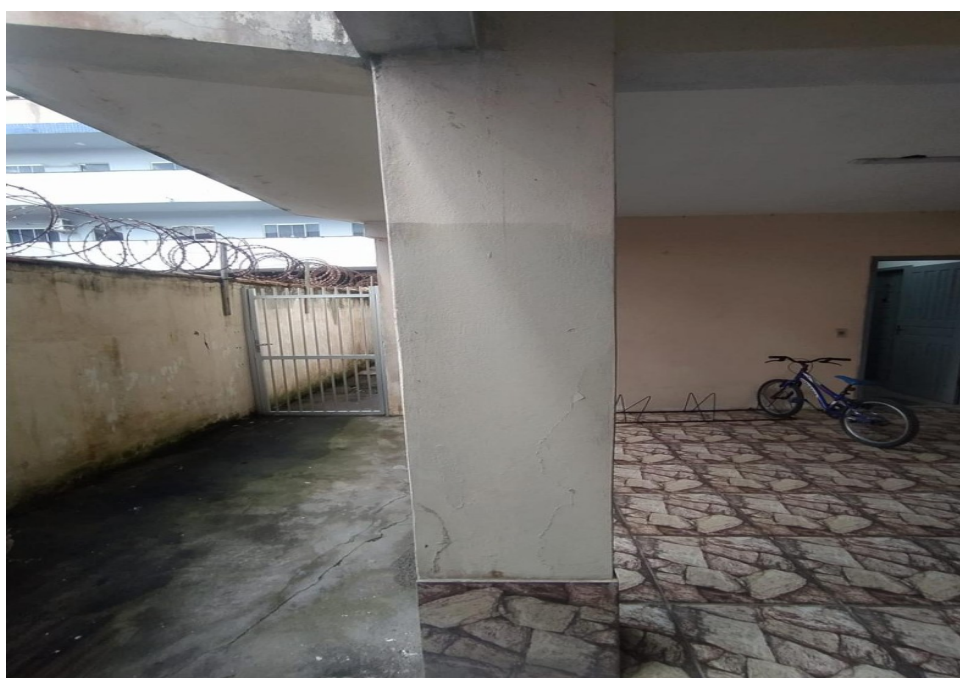
F16 - Pilastra com reboco deteriorado na base. Intervenção: Grupos 2 e 7.
