RELATÓRIO TÉCNICO FOTOGRÁFICO

Modernização da Iluminação da Cozinha do NPo “Alte Maximiano”

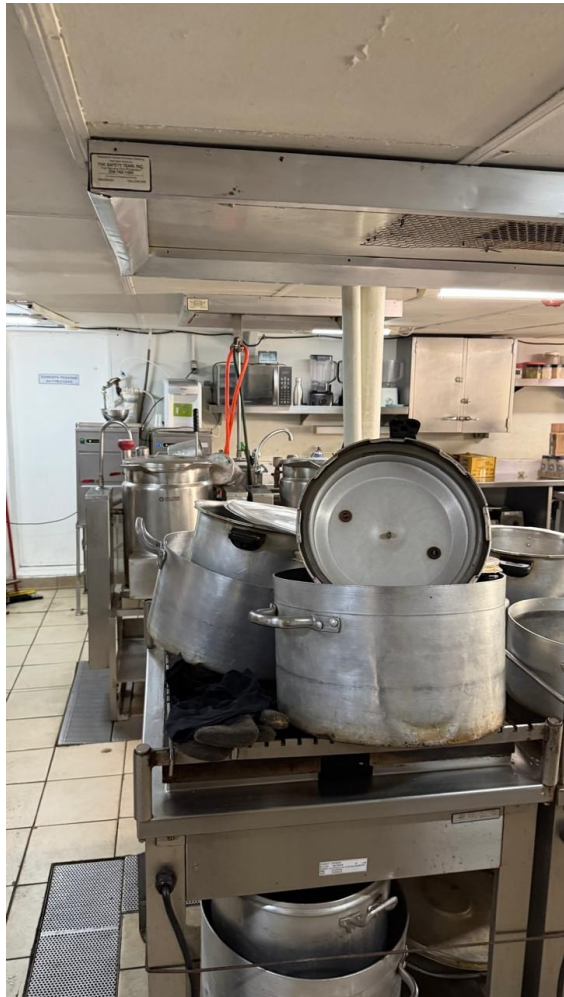
Foto 01 - Vista geral da cozinha e área central de preparo/cocção, evidenciando interferências de equipamentos, coifa e necessidade de melhor distribuição luminosa.

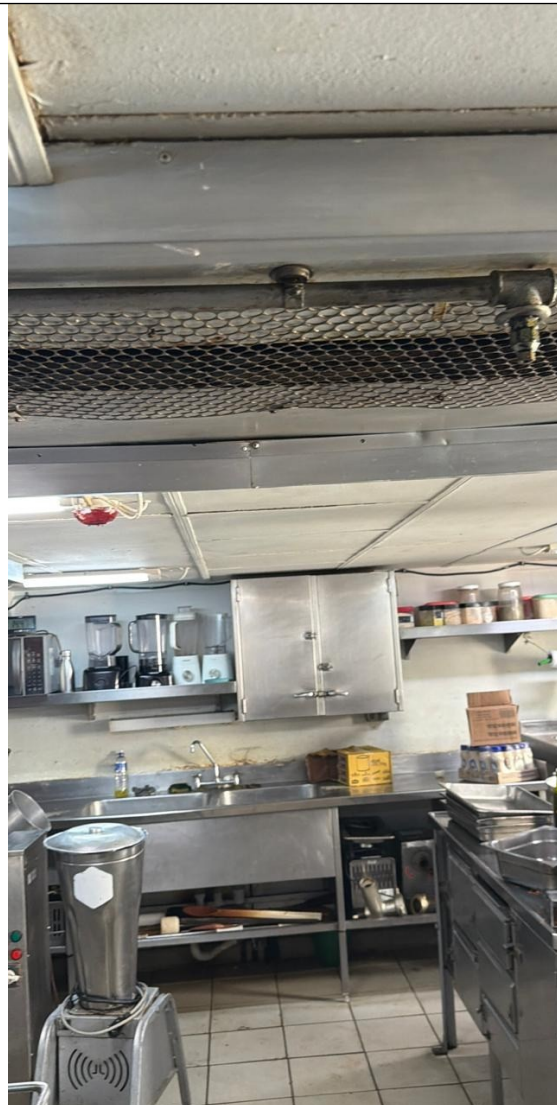
Foto 02 - Área de cocção e bancadas sob coifa, com luminárias existentes e incidência de sombras em pontos de trabalho.

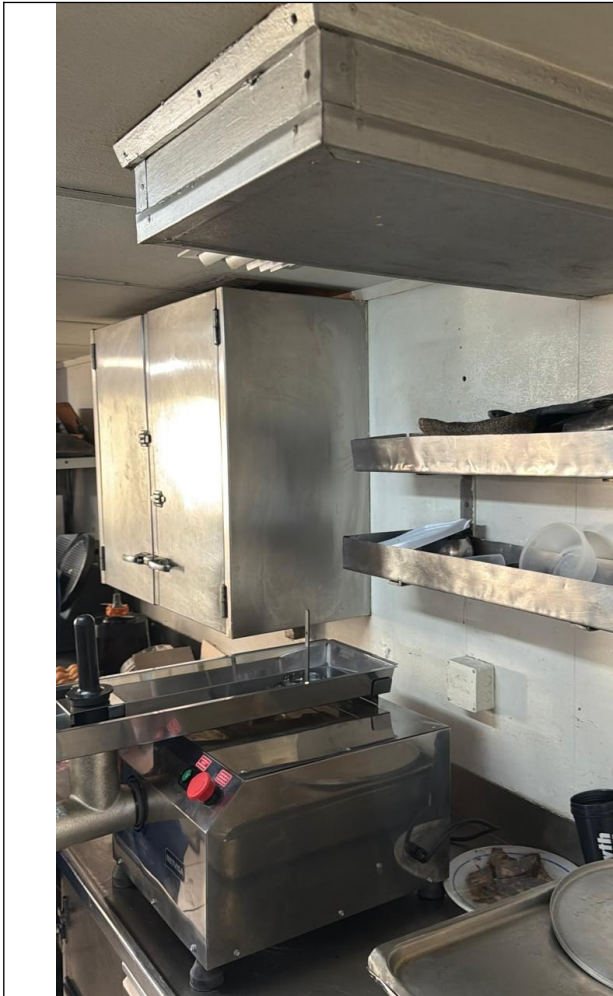
Foto 03 - Área de apoio junto à coifa, prateleiras e equipamentos, demonstrando necessidade de iluminação uniforme em superfícies de preparo.

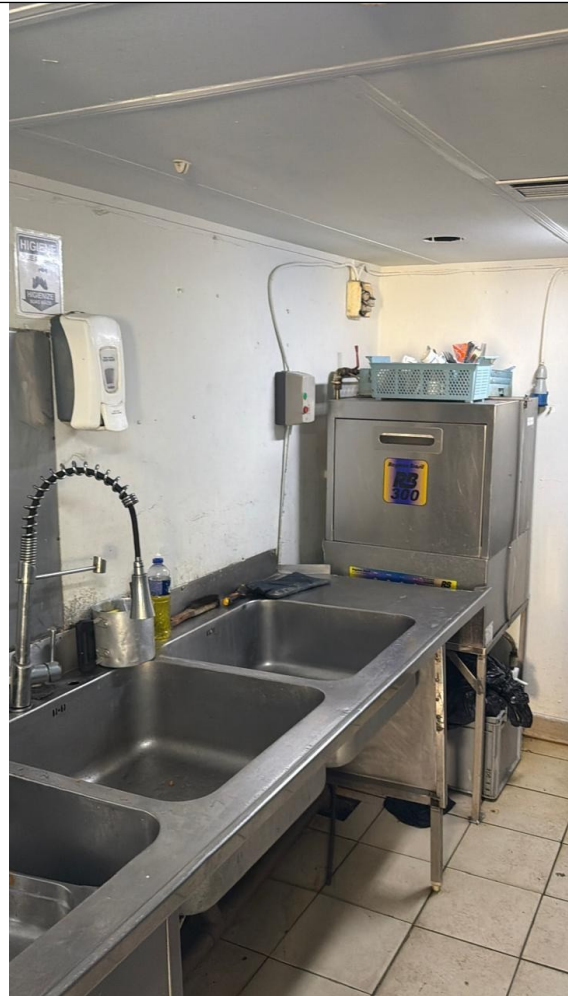
Foto 04 - Área de lavagem/higienização, com pias, equipamentos e infraestrutura aparente, demandando iluminação adequada à inspeção visual e limpeza.

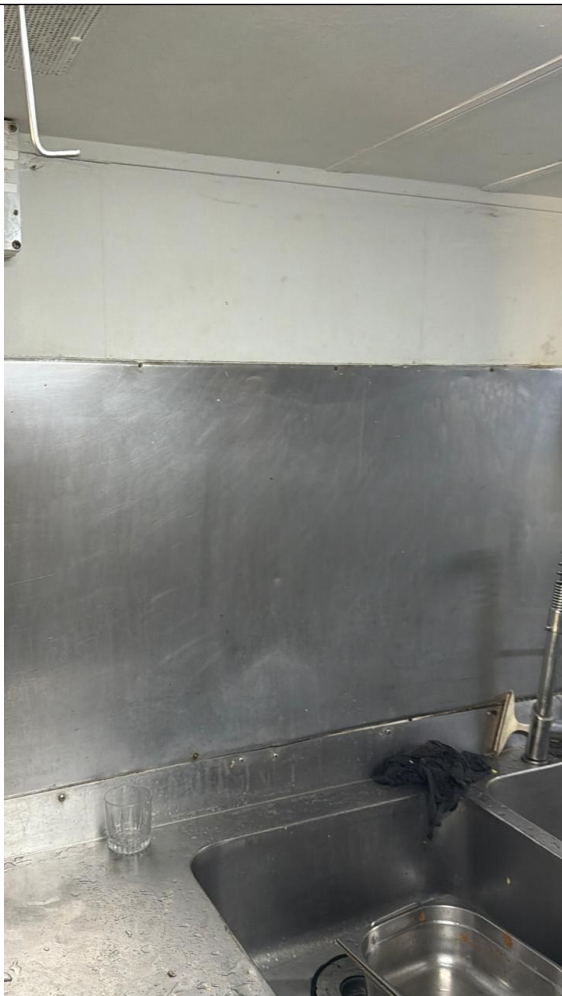
Foto 05 - Bancada e revestimento metálico da área de lavagem/preparo, com necessidade de claridade suficiente para higienização e identificação de resíduos.

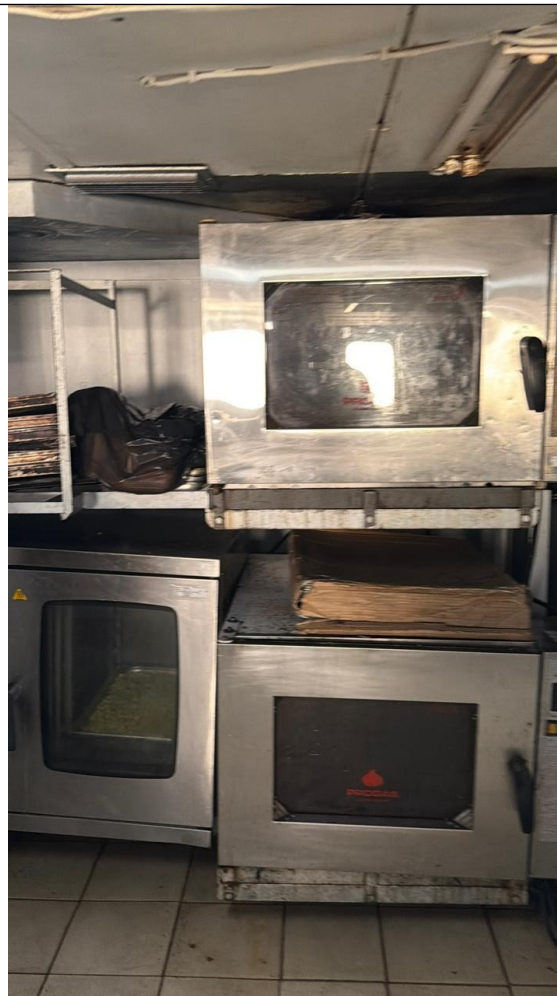
Foto 06 - Área de fornos e equipamentos térmicos, evidenciando ambiente de cocção que demanda iluminação segura e funcional.
