RELATÓRIO TÉCNICO FOTOGRÁFICO

Recuperação do Piso e Adequação do Sistema de Drenagem/Esgoto da Cozinha do NPo “Alte Maximiano”

**MARINHA DO BRASIL
NAVIO POLAR ALMIRANTE MAXIMIANO**

Relatório Técnico Fotográfico - Recuperação do Piso e Adequação da Drenagem da Cozinha

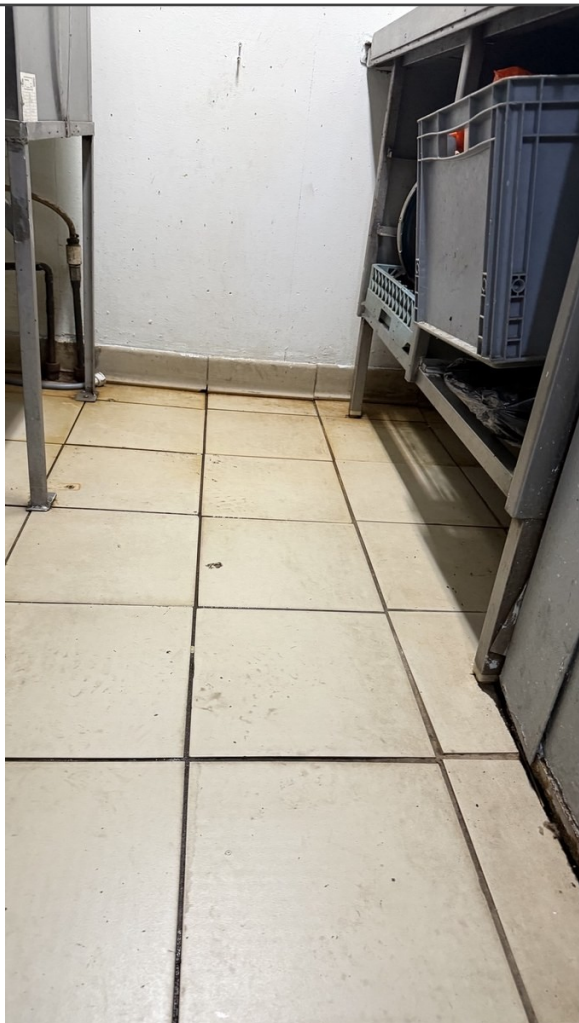
Foto 01 - Vista geral do piso na área de circulação, evidenciando placas cerâmicas com juntas extensas, marcas de uso e necessidade de acabamento sanitário mais uniforme.

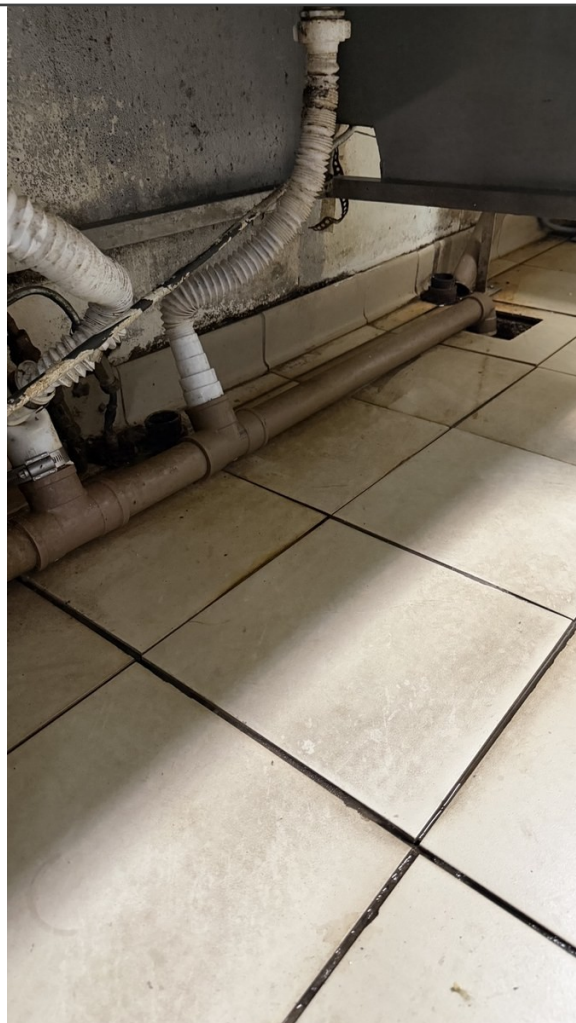
Foto 02 - Área sob equipamento com tubulações aparentes, arremates irregulares e pontos de difícil acesso para higienização.

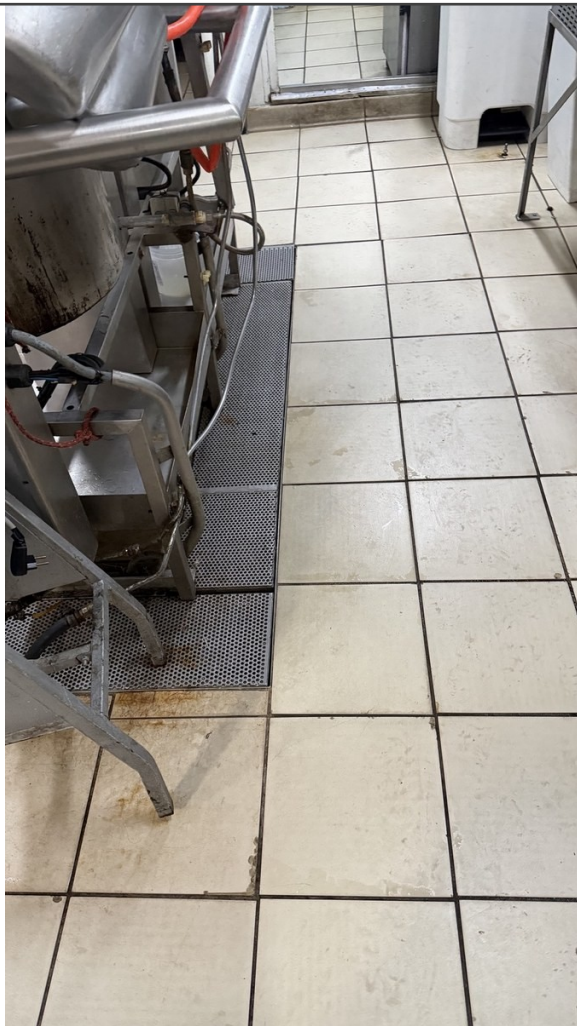
Foto 03 - Trecho com canaleta/grelha e presença de umidade superficial, reforçando a necessidade de melhoria do caimento e do escoamento.

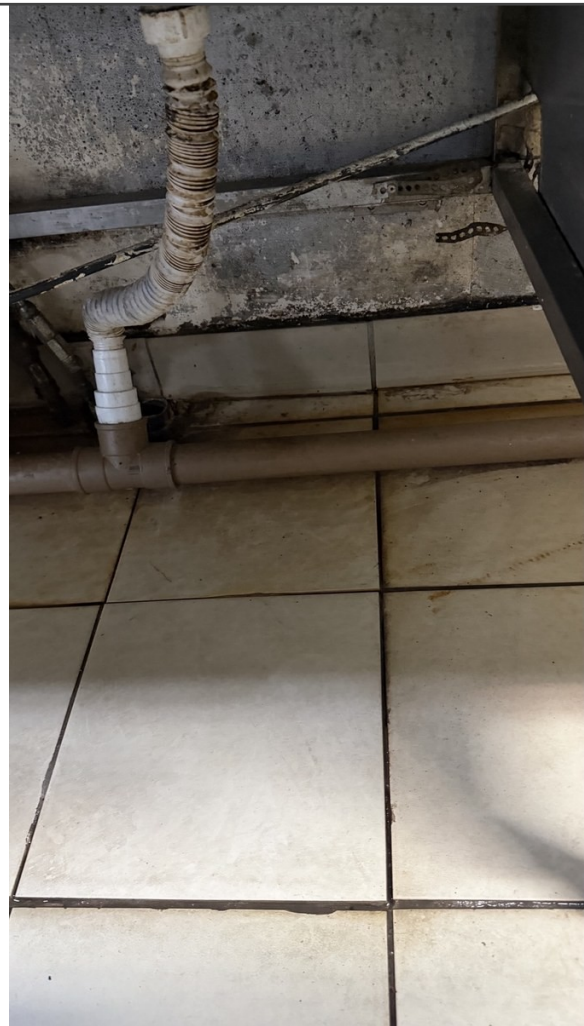
Foto 04 - Detalhe de tubulação e abertura junto ao piso, demonstrando necessidade de recomposição, nivelamento e acabamento sanitário adequado.

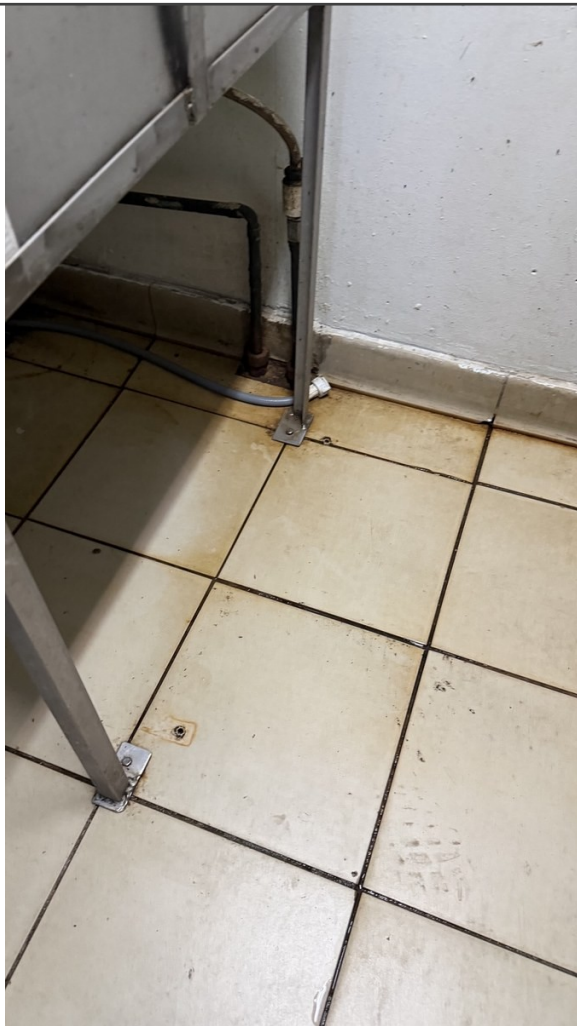
Foto 05 - Encontro de tubulação, parede e piso com frestas e sujeidade impregnada, indicando pontos potenciais de acúmulo de gordura e umidade.

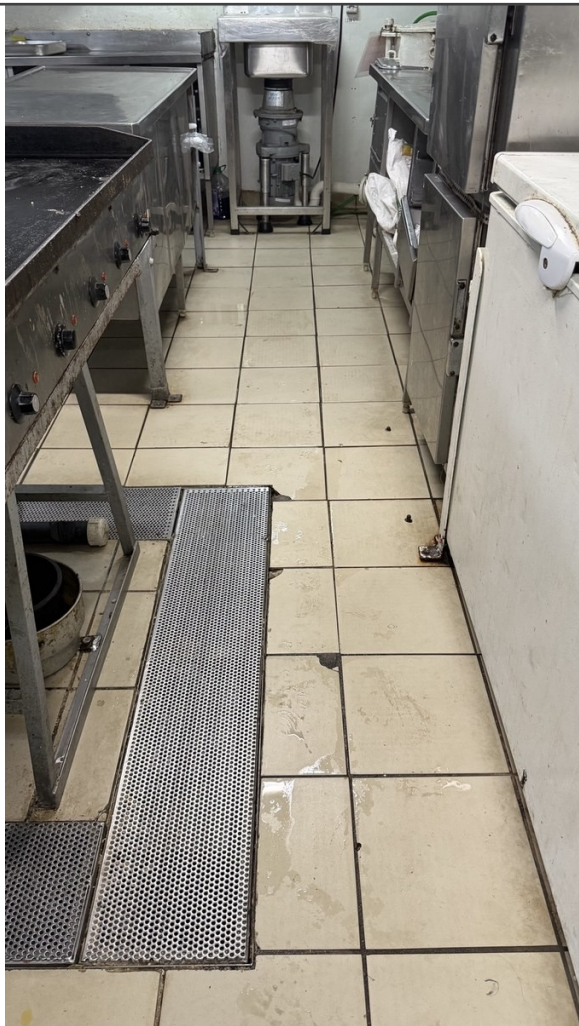
Foto 07 - Vista geral da cozinha e da linha de drenagem lateral, evidenciando a extensão do ambiente e a necessidade de solução integrada para piso e esgoto.

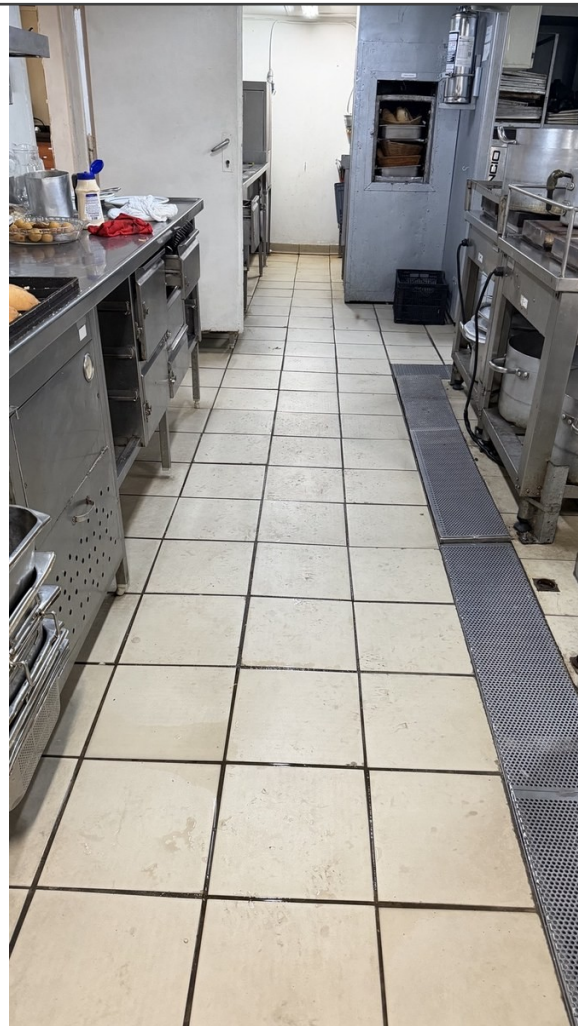
Foto 08 - Canaletas e grelhas na área de trabalho, demonstrando a necessidade de nivelamento, integração ao piso e facilidade de remoção/limpeza.

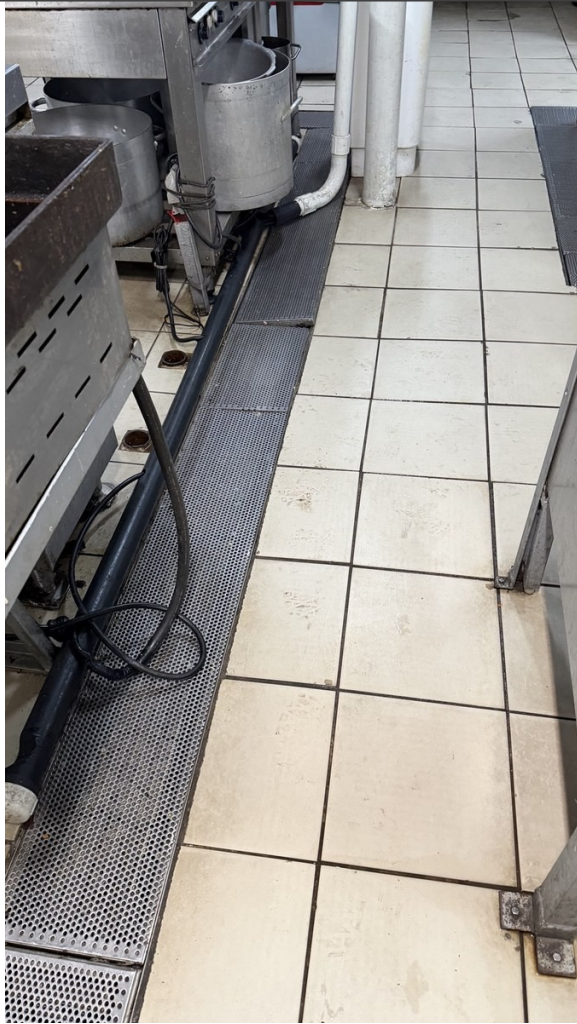
Foto 09 - Área de cocção e equipamentos térmicos com piso cerâmico antigo, juntas aparentes e pontos de sujidade, exigindo recuperação para melhor apresentação sanitária.

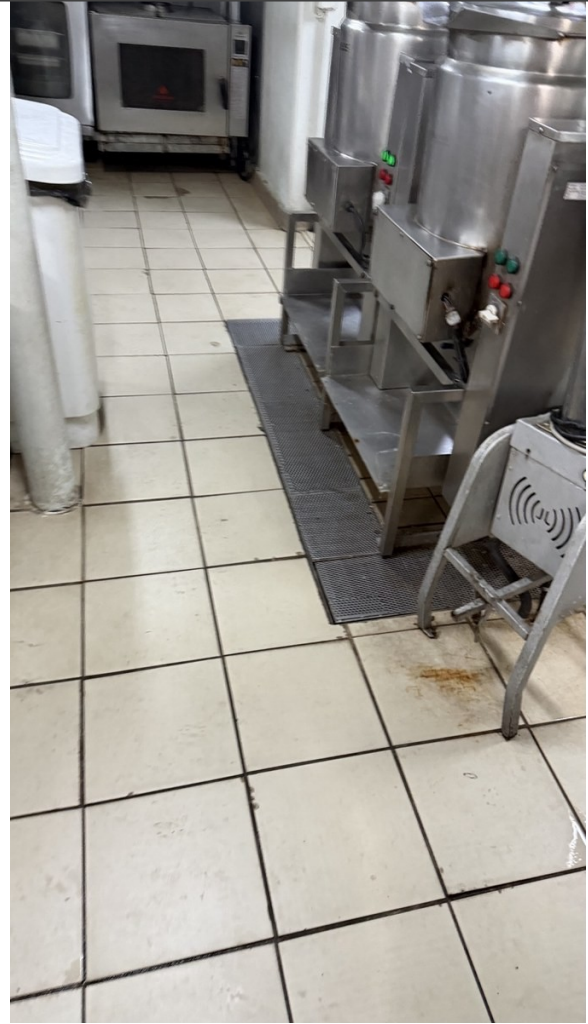
Foto 10 - Vista de área com equipamentos, grelhas e marcas de umidade, demonstrando a necessidade de melhorar segurança, limpeza e escoamento.
