Processo SEI Nº: 04977.011414/2014-91

Data da fiscalização: 19/08/2025

RELATORIO TÉCNICO PIRAPOZINHO

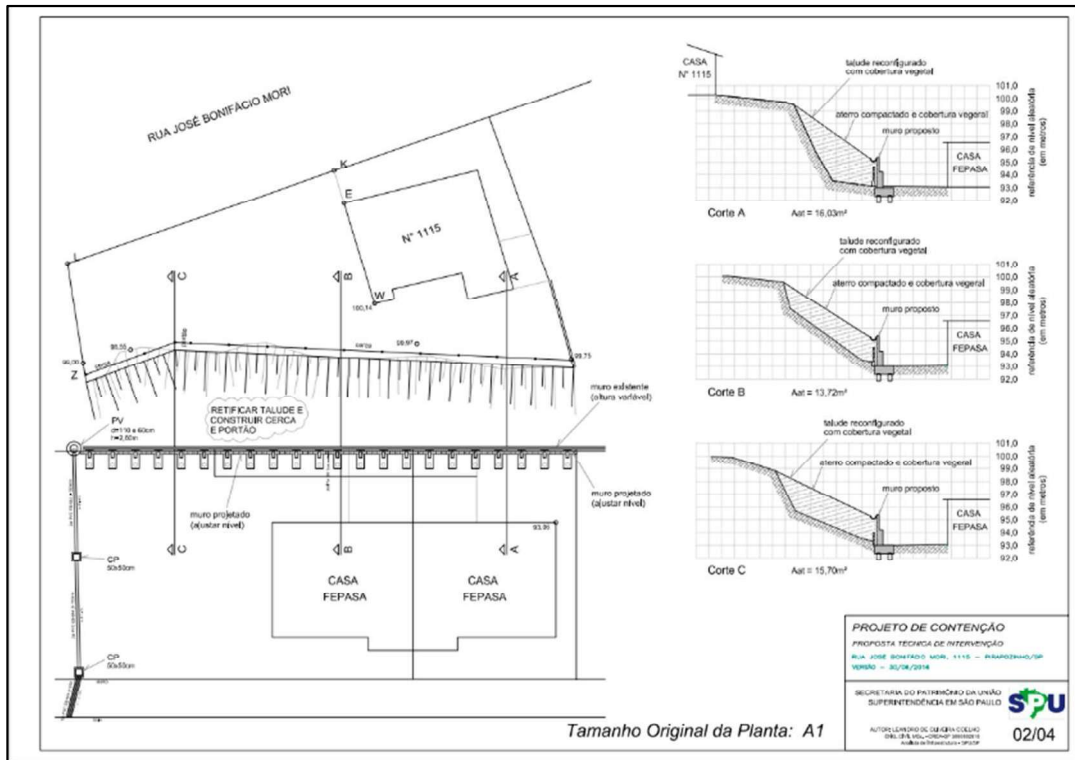
Projeto proposto

A obra de contenção do talude foi executada com base no projeto constante do documento SEI (04977.011414/2014-91) em anexo. O projeto compreende, em essência, um muro de alvenaria de concreto estrutural com 0,20 metros de largura, 2,40 metros de altura e aproximadamente 38,9 metros de comprimento, reforçado por vigas horizontais e pilares de concreto armado apoiados sobre bloco de estacas, posicionados a cada 1,80 metros de distância um do outro, contendo uma canaleta de drenagem junto ao topo do muro, com descida d'água conectada a uma tubulação que atravessa o terreno inferior e deságua na sarjeta da Rua Euclides da Cunha. Sobre o muro, o projeto prevê um talude de solo compactado com altura variando de 4,20 à 4,60 metros e inclinação variando de 61 à 70%.

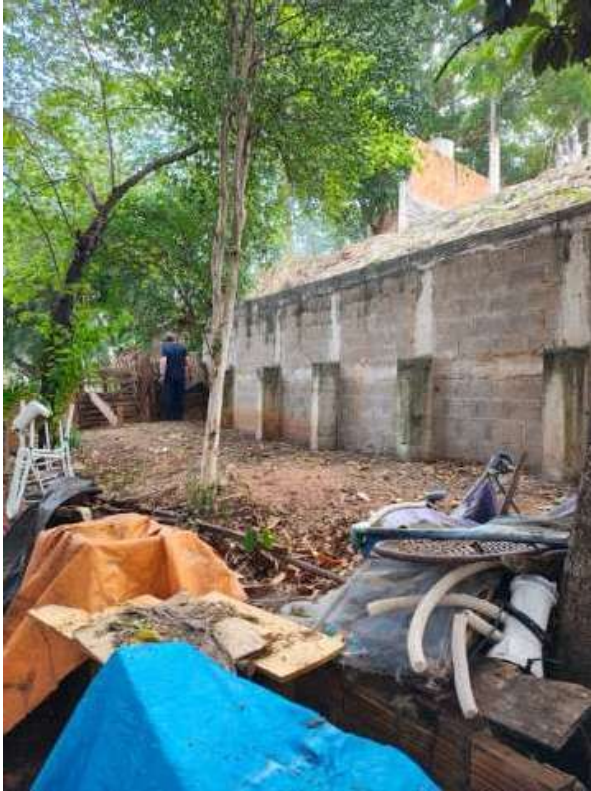
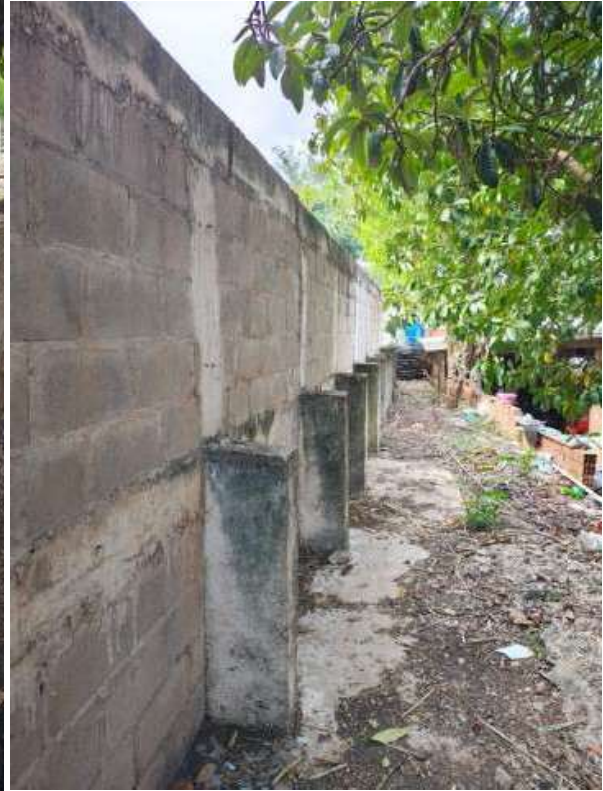
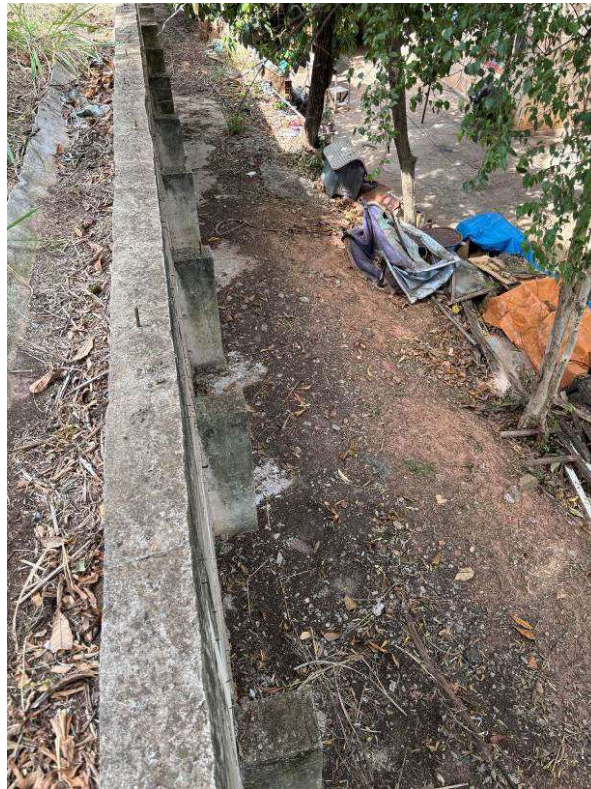
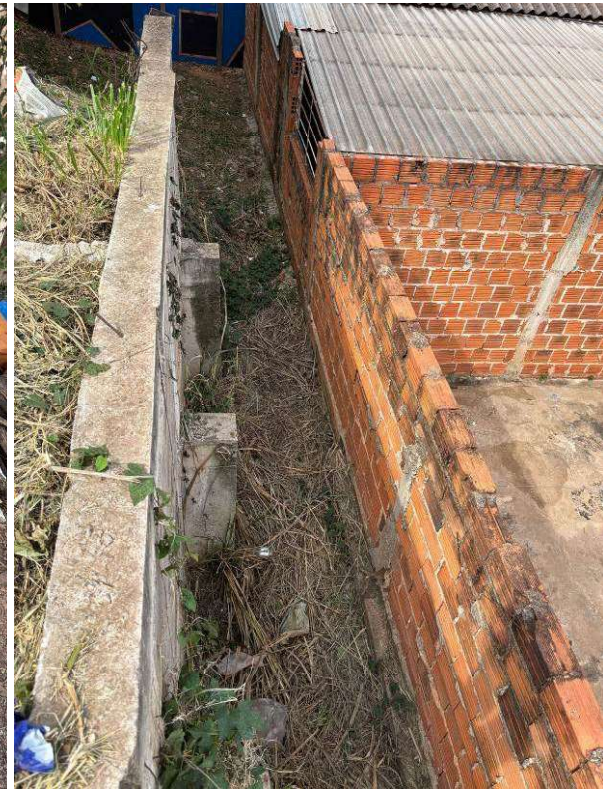
Na investigação realizada observou-se que o muro construído apresenta 0,20 metros de largura, 2,40 metros de altura e 40 metros de comprimento. Há pilares de concreto armado posicionados a cada 1,70 a 1,75 metro, de acordo, portanto, com o preconizado pelo projeto. O muro encontra-se em bom estado, sem qualquer indício de comprometimento de suas condições estruturais, conforme se observa nas fotos abaixo.

Entretanto, observa-se que este muro foi implantado deslocado de 1,20 m em direção ao talude, em relação ao projeto desenvolvido pela SPU, o que fez com que o talude do reaterro, ficasse com inclinação maior do que a de projeto, contribuindo dessa forma para a instabilização superficial do reaterro.

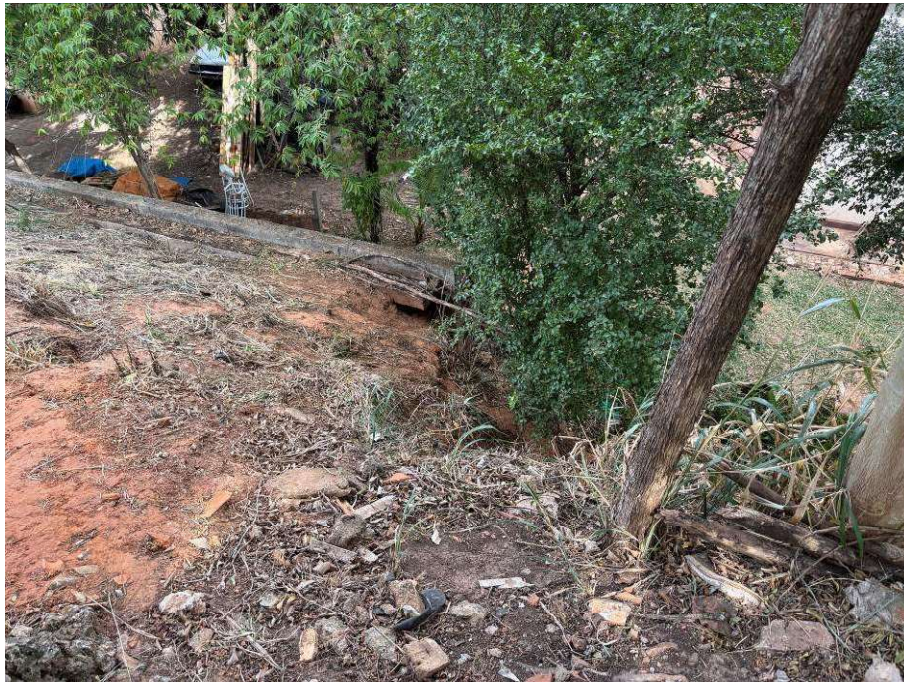
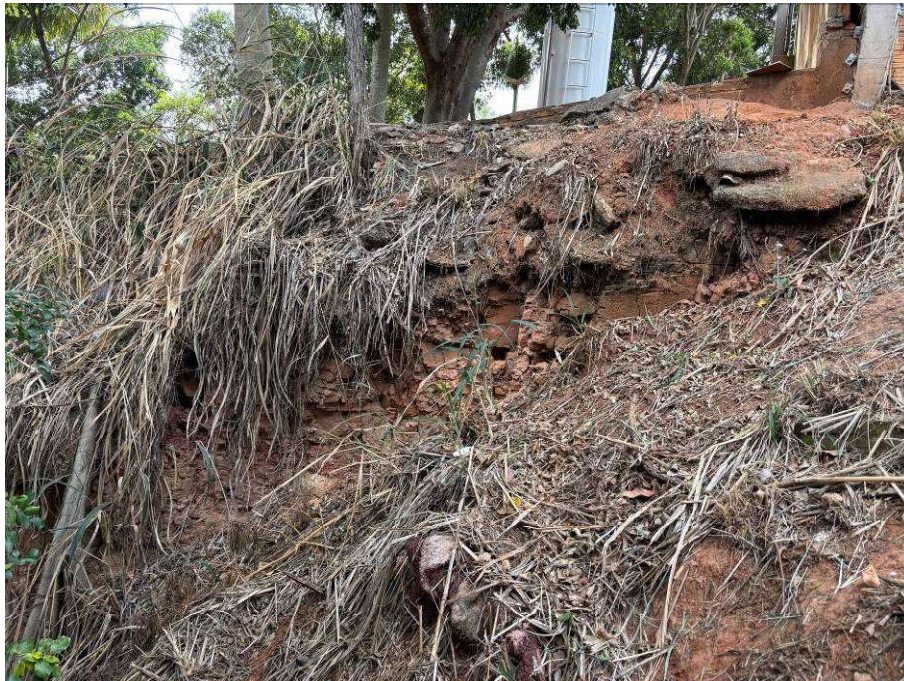
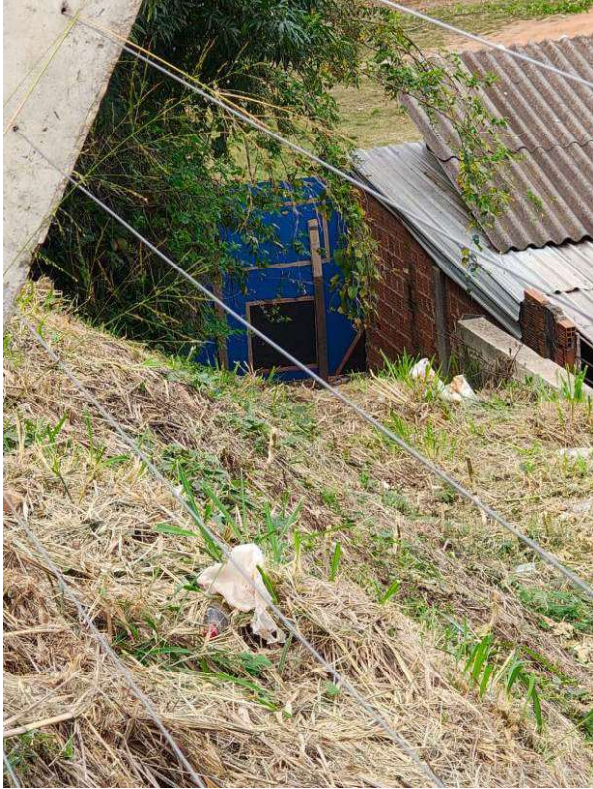
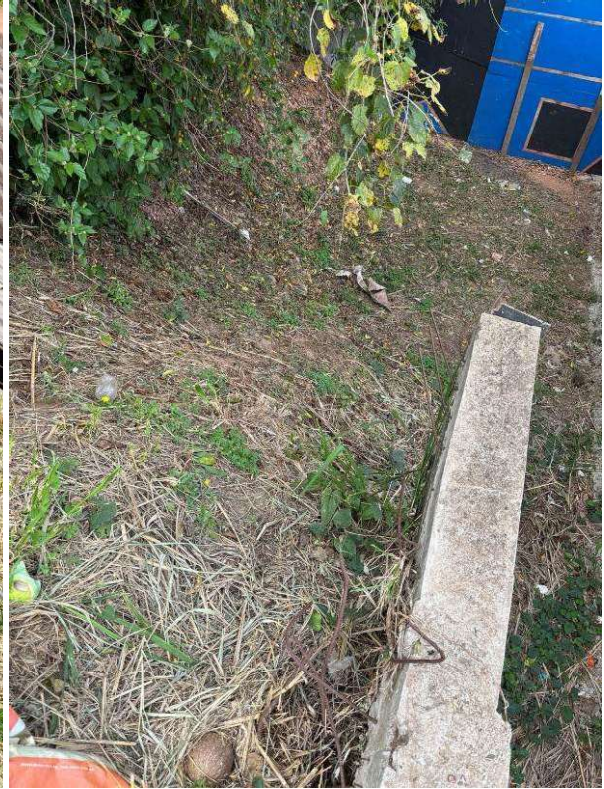
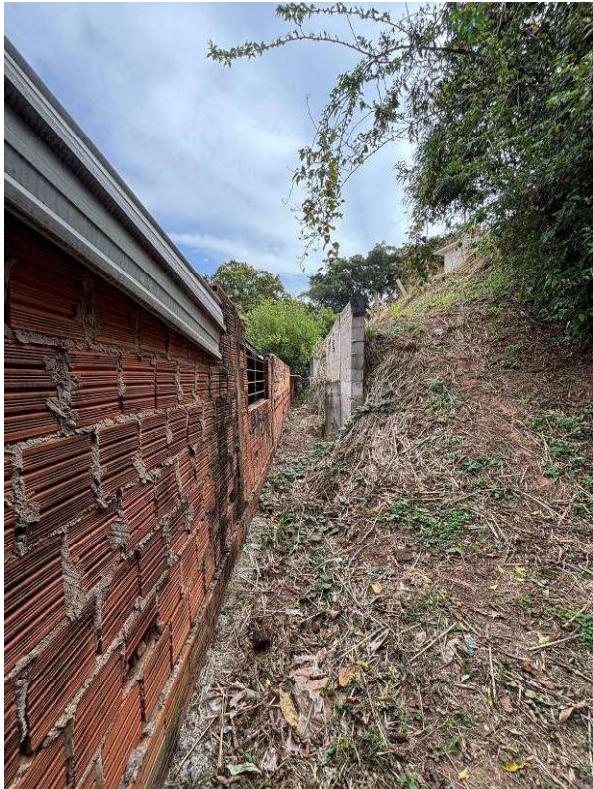
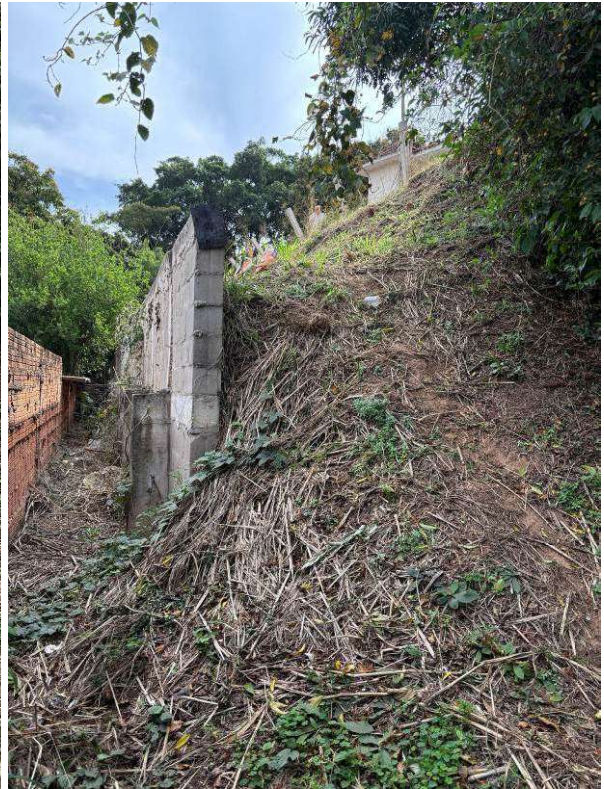
O principal problema existente nesta parte da obra refere-se às extremidades do muro, que foram deixadas em aberto.

O muro executado ficou afastado do talude solo. Dessa forma, se o muro impede qualquer movimentação na direção perpendicular ao talude, não fornece, nas suas extremidades, a necessária contenção na direção paralela ao talude. Por causa desse erro de execução, há indícios de movimentação de solo nas extremidades do muro, conforme se observa nas fotos abaixo.

Com base nas investigações realizadas, conclui-se que o trecho central do muro de arrimo foi construído de acordo com o projeto e encontra-se em condições estruturais adequadas. O problema foi a interrupção da estrutura em suas extremidades, que não foi levada até fechar na encosta, deixando áreas desprotegidas que se encontram sujeitas a um processo erosivo.

A solução dos problemas observados compreende a execução de uma canaleta de drenagem superficial ao longo da crista do reaterro, com descida de água nos pontos baixos; a remoção da camada superficial do reaterro e a execução de reaterro compactado com equipamento de compactação manual (sapo mecânico); o fechamento das extremidades do muro com estrutura igual à do muro existente; e a desobstrução e limpeza de todo o sistema de drenagem atual.

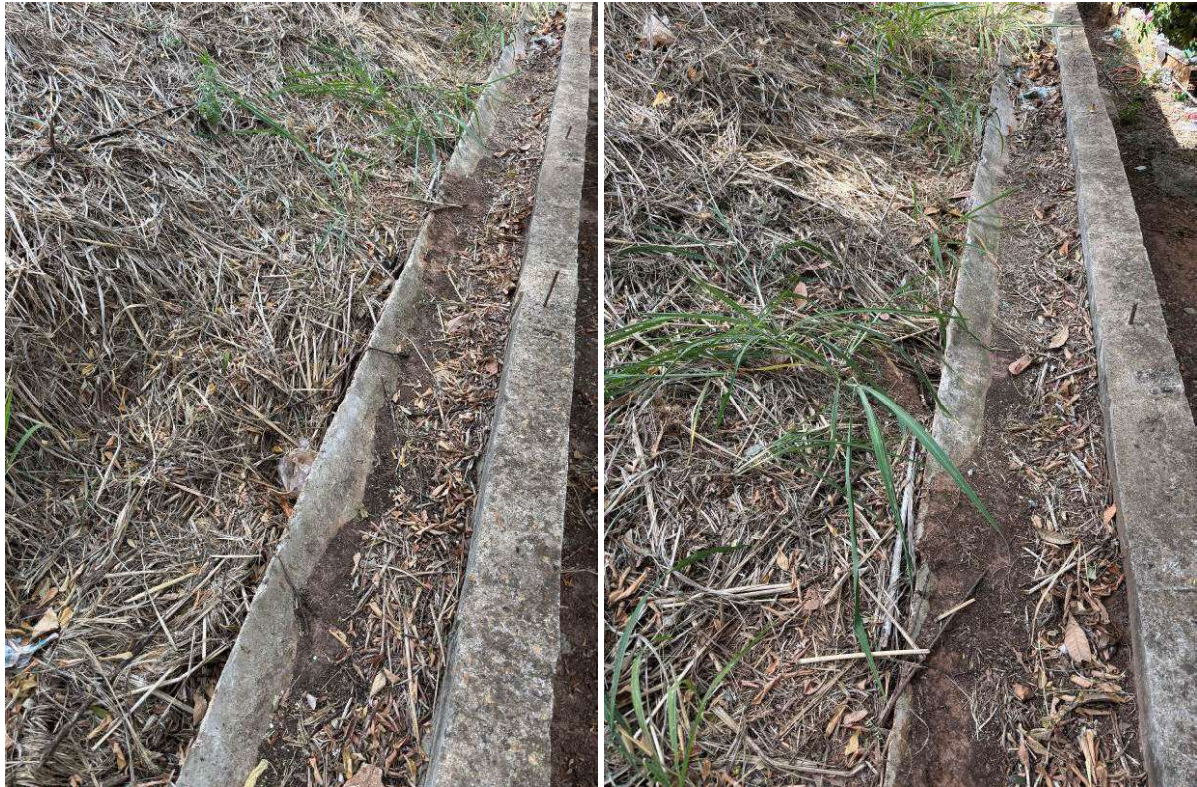
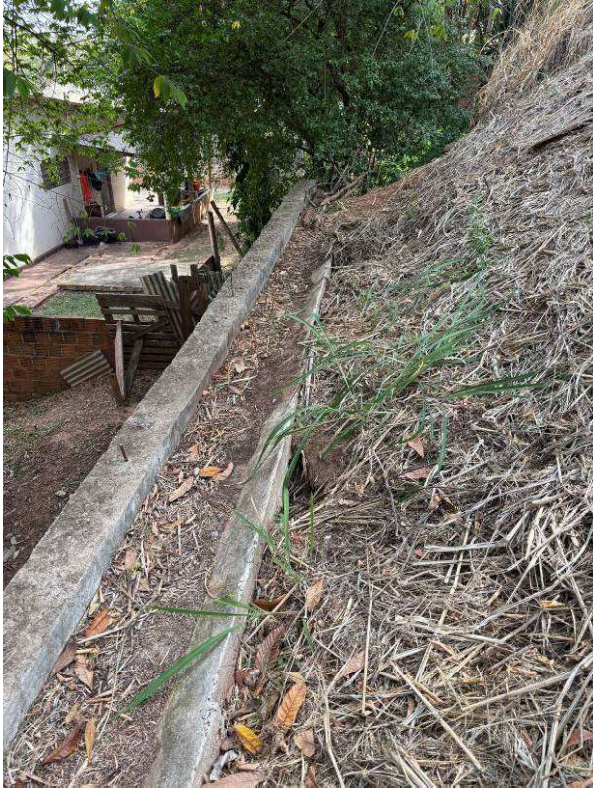
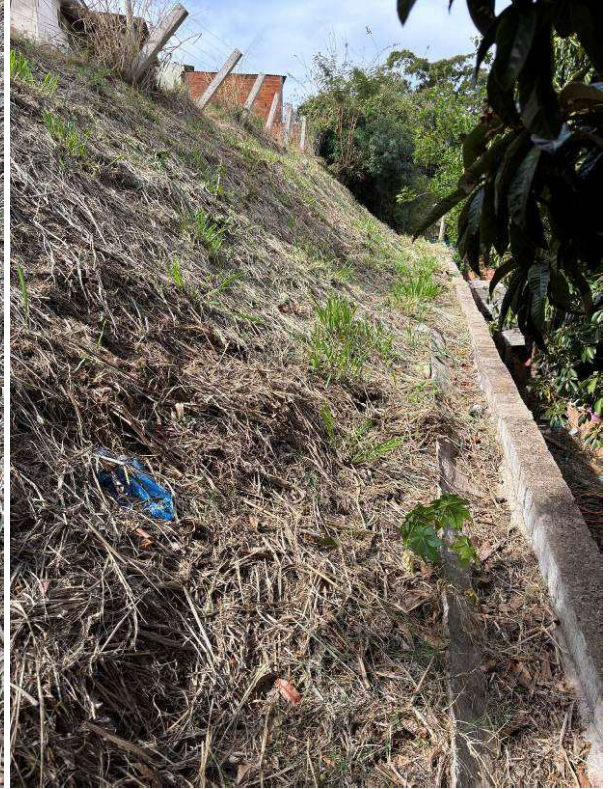
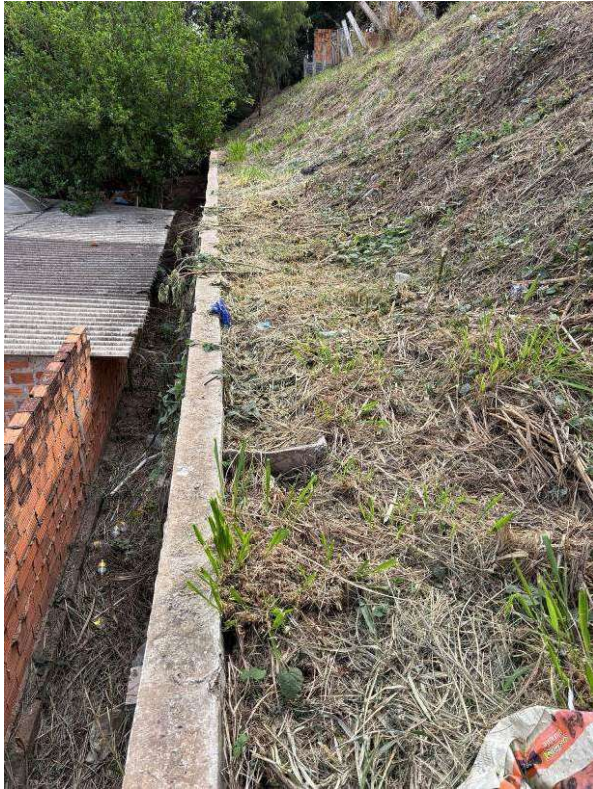
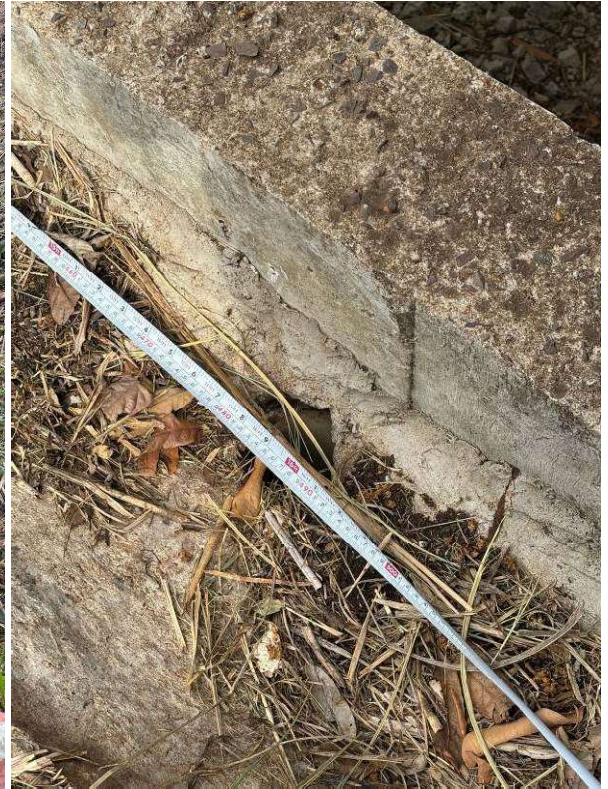
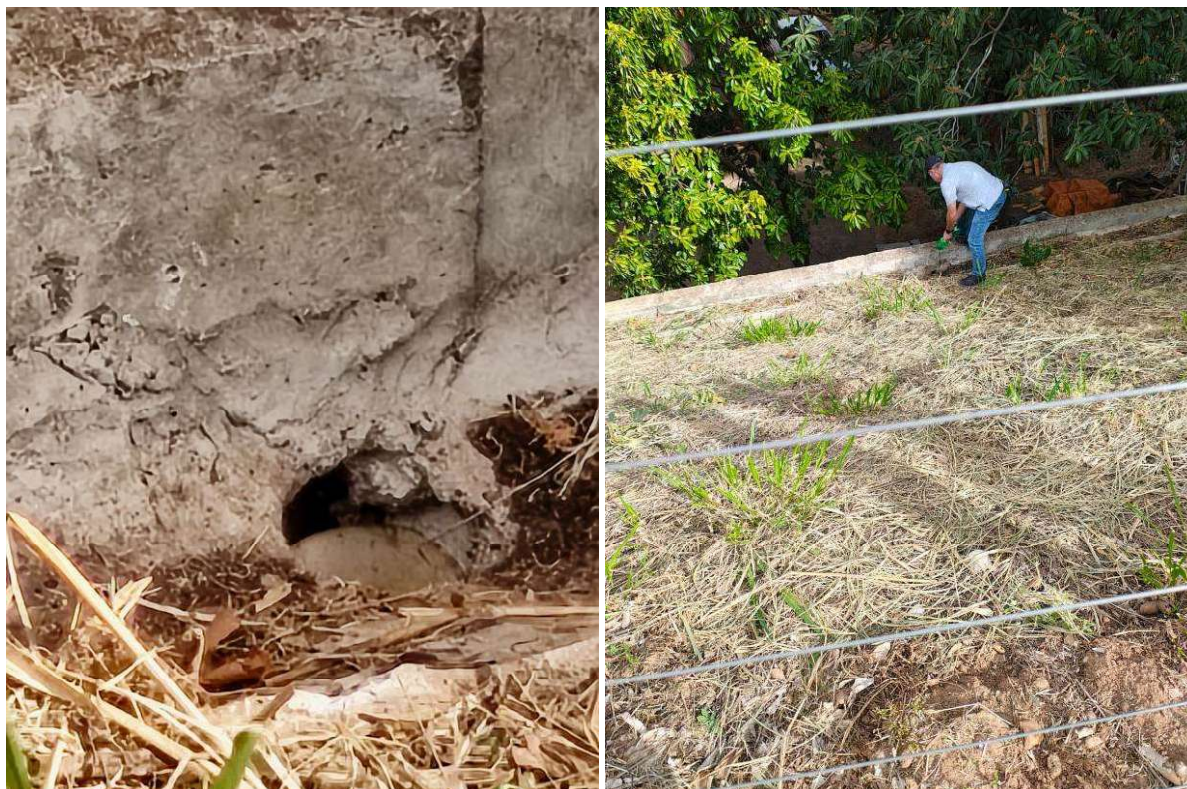
A base do reaterro sobre o muro encontra-se abaixo do nível da canaleta de crista do muro, tornando inoperante o sistema de drenagem. Dessa forma, as águas pluviais escorrem ao longo da região imediatamente atrás da crista do muro e são lançadas nas regiões desprotegidas nas extremidades do muro, potencializando assim os processos erosivos nessas regiões. Além disso, toda a canaleta de drenagem na crista do muro encontra-se obstruída. As fotos abaixo ilustram esta situação.

Devido a esses processos erosivos, o sistema de drenagem do muro encontra-se obstruído e inoperante.

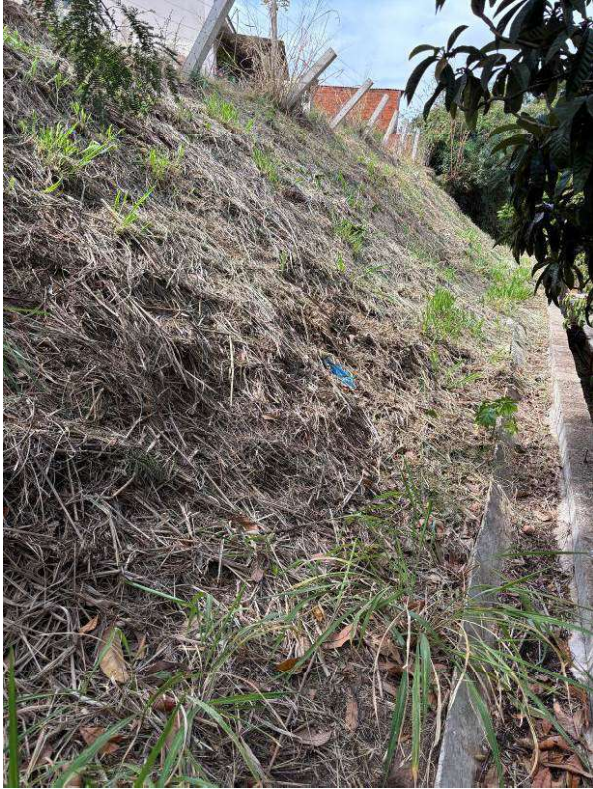
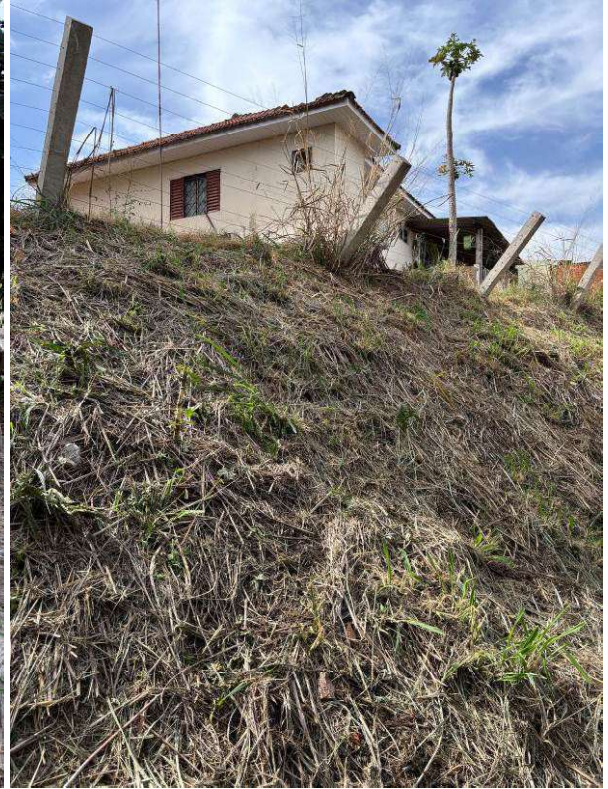
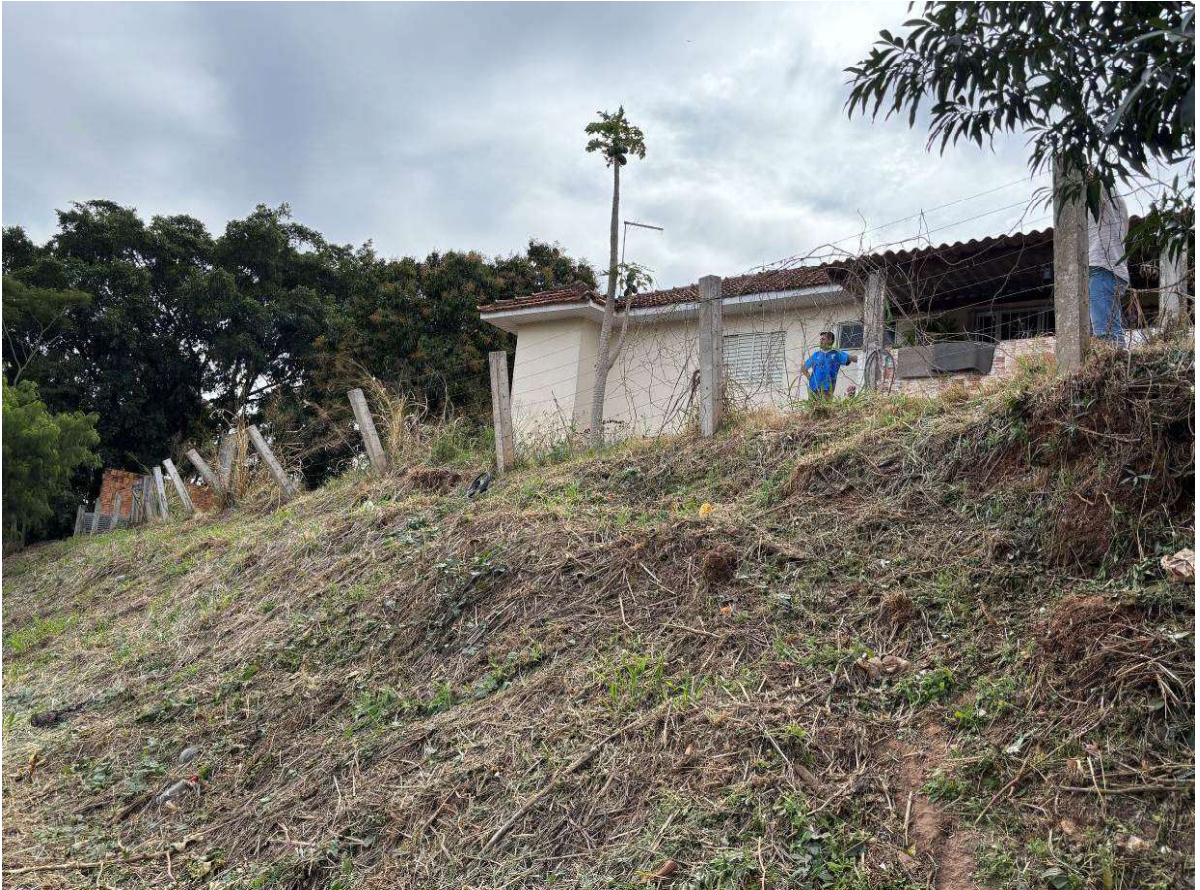
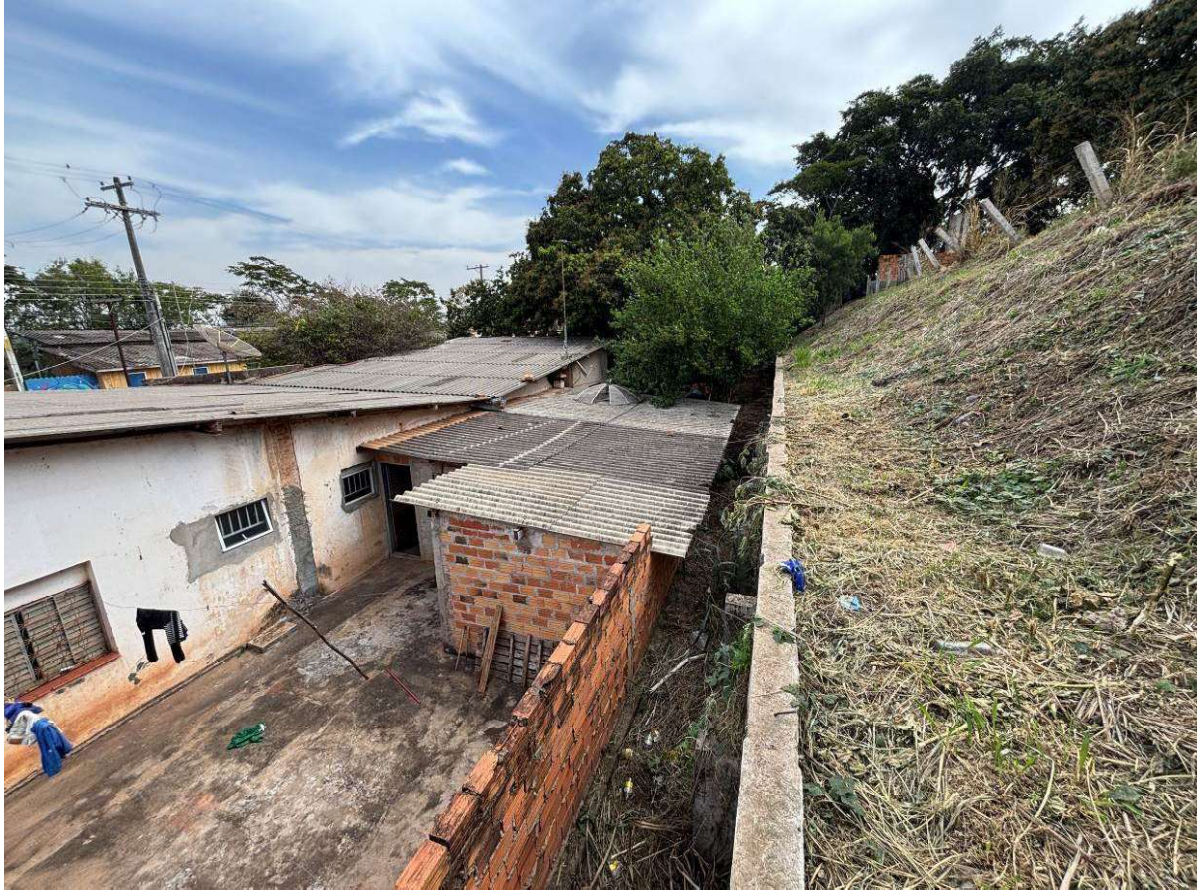
Todo o reaterro superior apresenta indícios evidentes de instabilidade superficial, como ravinas erosivas, pequenos escorregamentos e movimentação da cerca de divisa posicionada no topo de talude, conforme mostram as fotos abaixo. As causas prováveis são os defeitos construtivos, principalmente a ausência de compactação do solo do reaterro e a ausência de canaleta de drenagem no topo do talude de reaterro.

Na vistoria, os moradores informaram que não ocorre a invasão de águas pluviais da rua durante as chuvas intensas, uma das preocupações iniciais da equipe de vistoria, mas que as águas coletadas no terreno e no telhado da residência escorrem diretamente para o reaterro, potencializando os processos erosivos e os processos de instabilidade superficial nessa região da obra. As fotos abaixo ilustram a situação encontrada no reaterro.

O reaterro da parte superior encontra-se superficialmente instável, sujeito a processos erosivos pela ausência de canaleta de drenagem na crista do talude e a pequenos escorregamentos superficiais devido à ausência de compactação durante sua execução. Esta é a causa dos recalques do solo junto ao muro, que fizeram com que a superfície do terreno ficasse abaixo do nível da canaleta de drenagem da crista do muro, bem como das pequenas movimentações de solo que levaram à deformação da cerca de divisa com o quintal da residência da Rua José Bonifácio Mori, nº 1115.

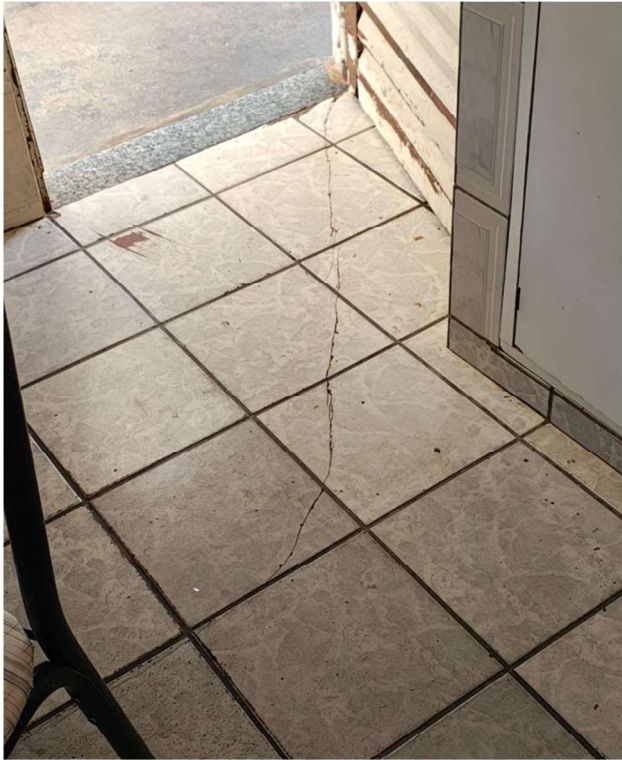
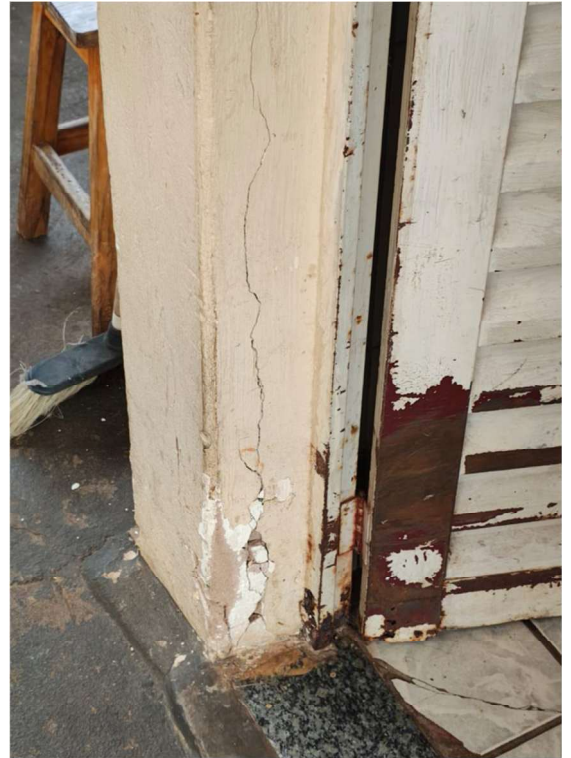
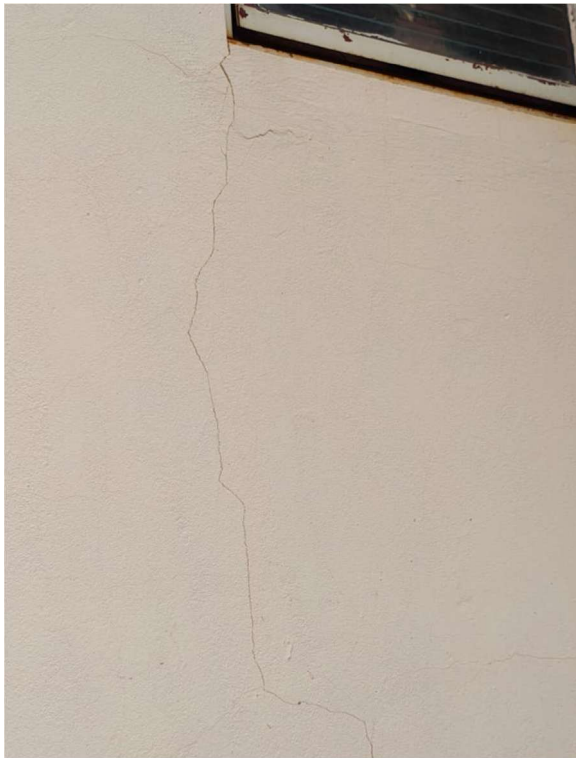
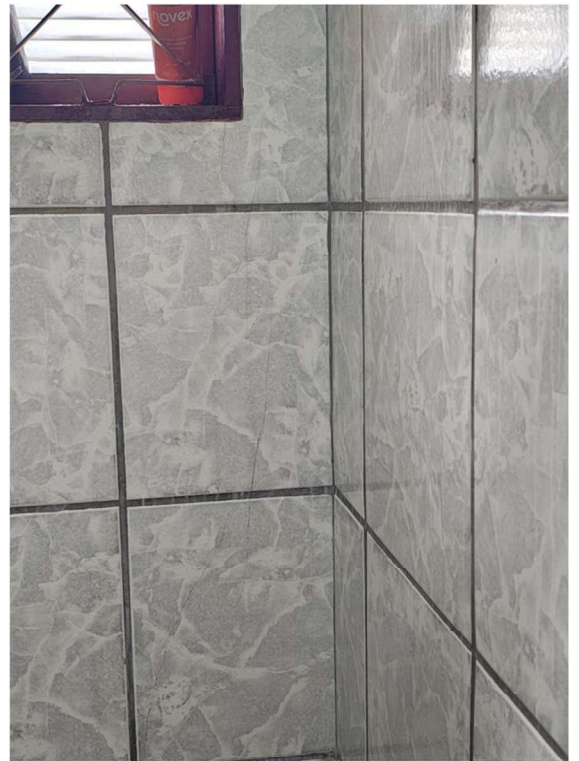
A equipe vistoriou a residência junto com os moradores. Foram identificadas trincas verticais nas paredes do banheiro e da cozinha, bem como trincas no piso da cozinha. Há trincas no piso externo, na parte da frente da residência, junto à rua. Há também problemas de descolamento dos elementos do forro de PVC, indicando possíveis problemas no telhado.

As patologias identificadas são de pequena monta e são esperadas para edificações de idade avançada e baixo padrão construtivo, que não foram objeto de obras regulares de manutenção ou reforma.

Não se observou nenhum indício de patologia que fosse associado a problemas de instabilidade da obra de contenção, mesmo porque a edificação se encontra afastada da crista do reaterro da obra. As fotos abaixo mostram as patologias construtivas identificadas na residência, pequenas trincas na parede do banheiro e piso do banheiro e da sala.
