RELATÓRIO TÉCNICO

Laudo geológico – geotécnico

Itabirito/MG

Julho de 2025

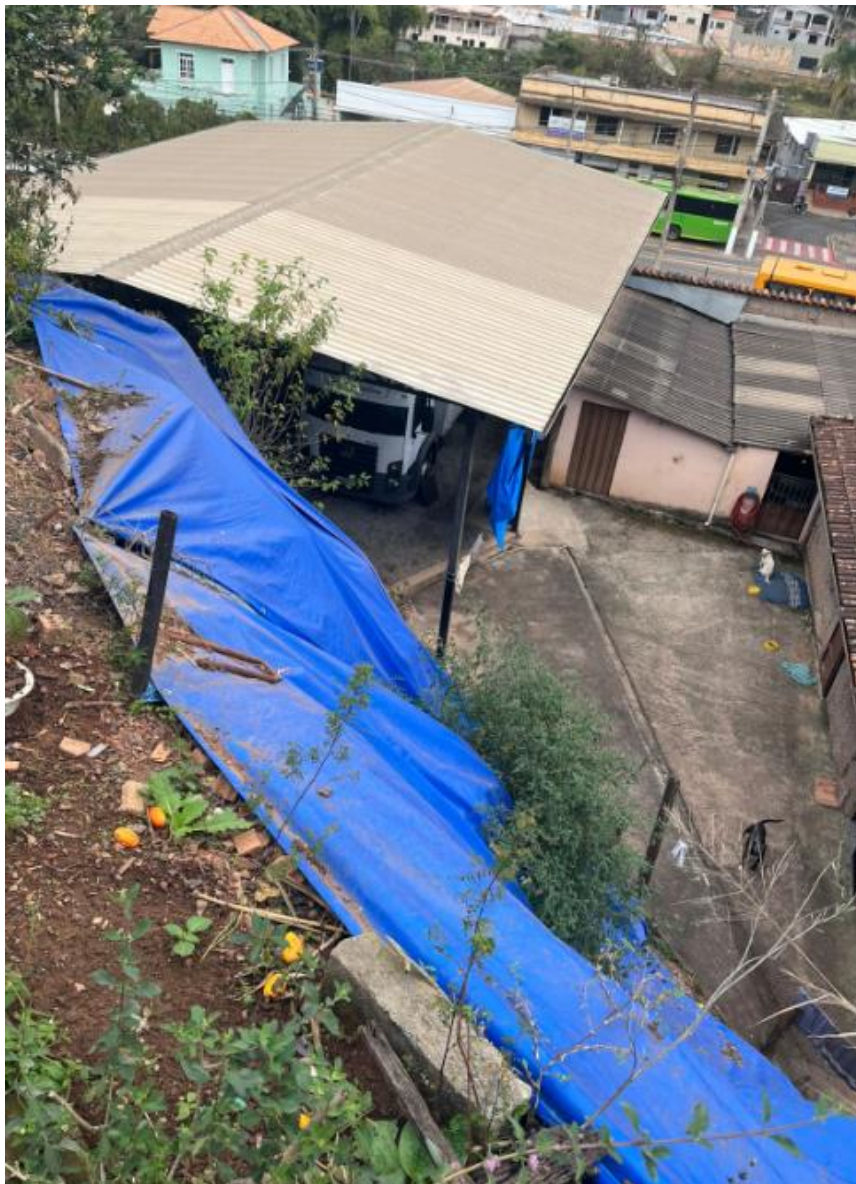
Foi detectado, ao longo do mapeamento realizado, a presença de vegetação rasteira esparsa recobrendo algumas porções do terço inferior e do terço superior do talude existente. O terço médio estava coberto por uma lona impermeabilizante (Figura 17), que se caracteriza como uma medida paliativa de proteção do talude quanto a processos erosivos. Foram observados indícios de movimentação de massa no terreno, caracterizados pelo acúmulo de sedimentos na base do talude. O solo presente no talude é de granulometria silto-argilosa, apresentando susceptibilidade média a erosão.

Figura 17 – Fotografia da área de estudo com presença de lona impermeabilizante recobrendo a face do talude.

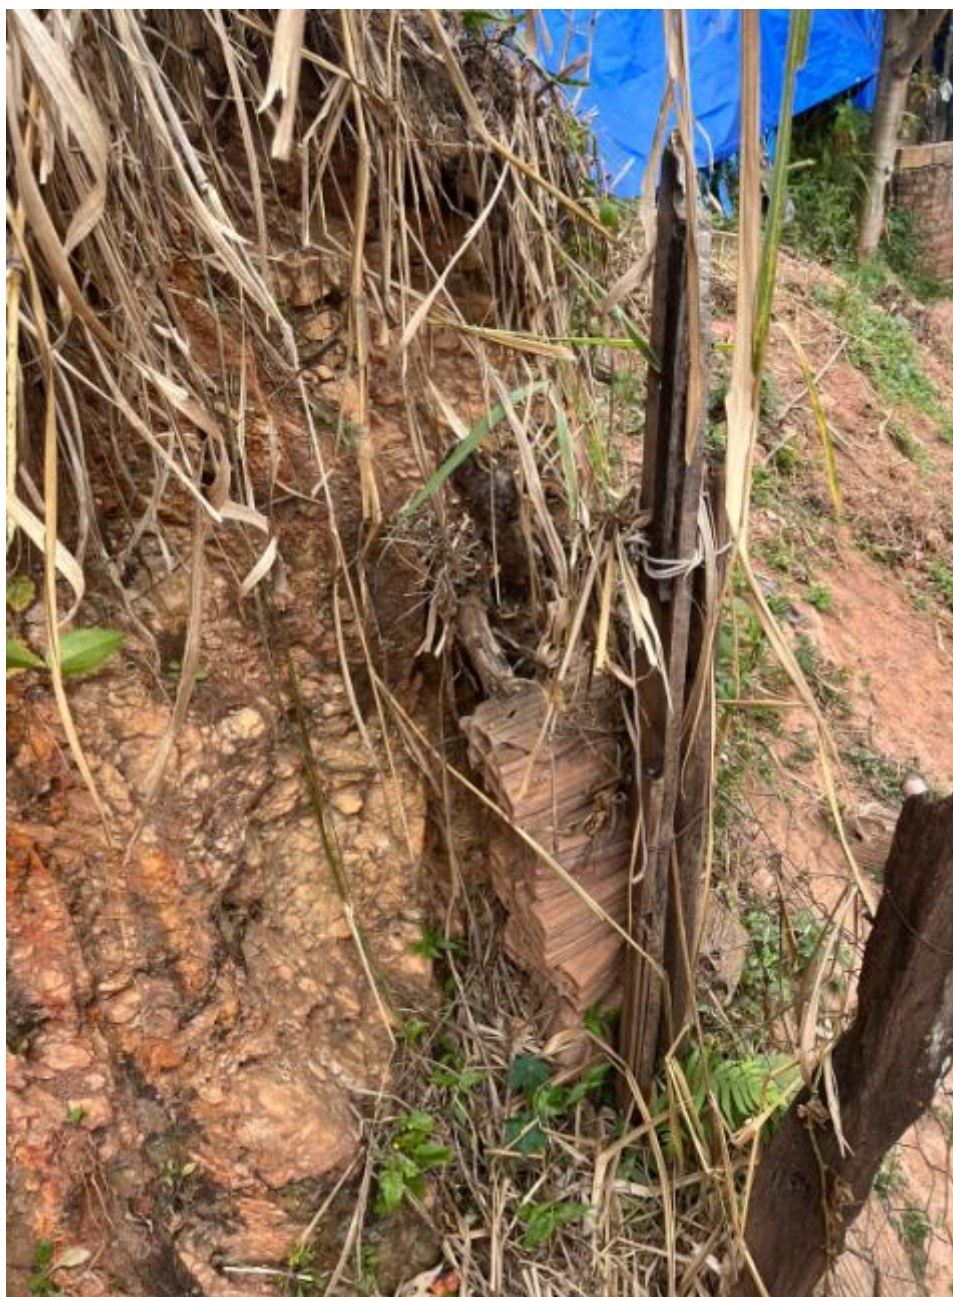
O silte, por ser de maior granulometria, apresenta maior propensão a infiltração da água, enquanto a argila, de menor granulometria, retém a umidade. Quando não há um sistema de drenagem eficiente, a água da chuva ou de outras fontes tende a se acumular em áreas específicas, saturando o solo. Essa saturação diminui a coesão entre as partículas do solo e favorece a ocorrência de feições erosivas e movimentos de massa.

Figura 18 - Fotografia de solo silto-argiloso na base do talude.

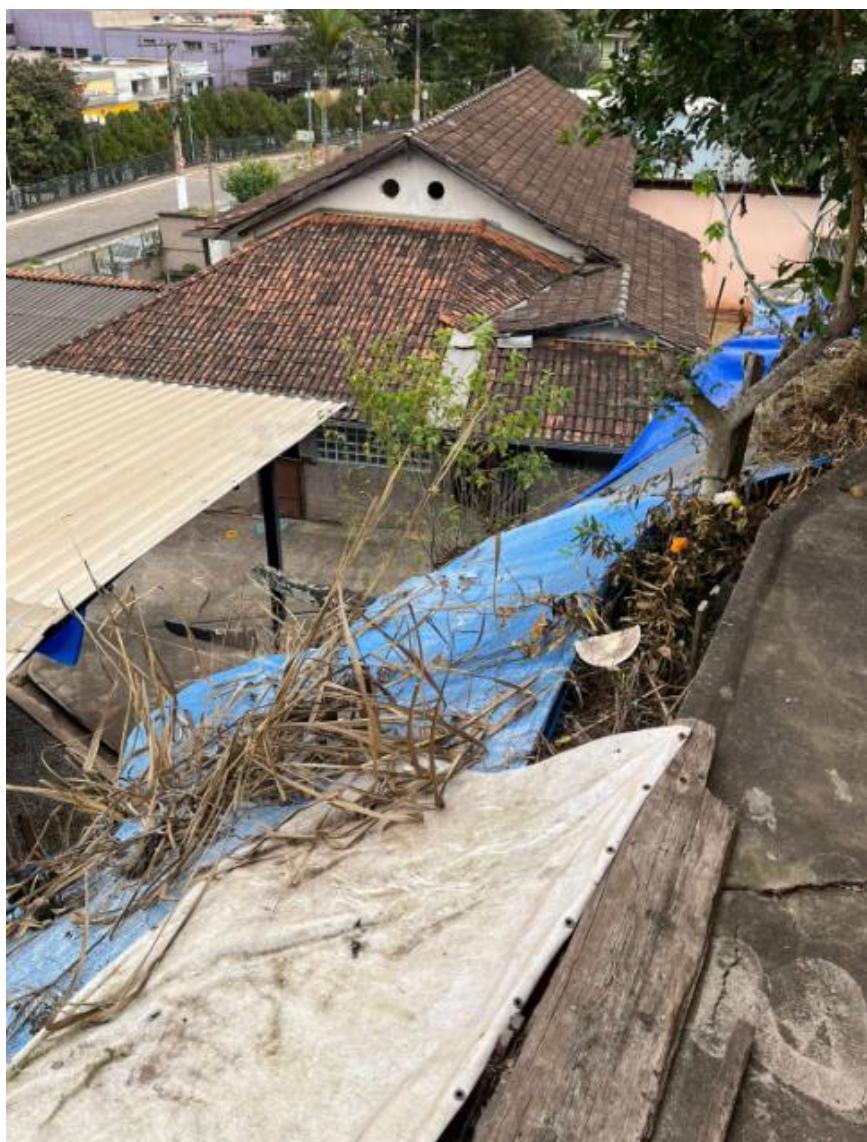
Além disso, o escoamento superficial da água, sem presença de estruturas de drenagens para promover um direcionamento preferencial, pode arrastar as porções de solo saturado, criando sulcos e gerando as erosões ao longo do tempo.

Figura 19 – Ausência de estruturas de drenagem no topo do talude.

No caso do presente estudo não foram observadas canaletas tanto na região do talude propriamente dita, quanto na rua acima do talude. A implementação dessas estruturas é de extrema importância, uma vez que vão diminuir a percolação de água na face do talude, mitigando a ação de processos erosivos e diminuindo a umidade do material que compõe a encosta. Sugere-se a instalação de canaletas de concreto.

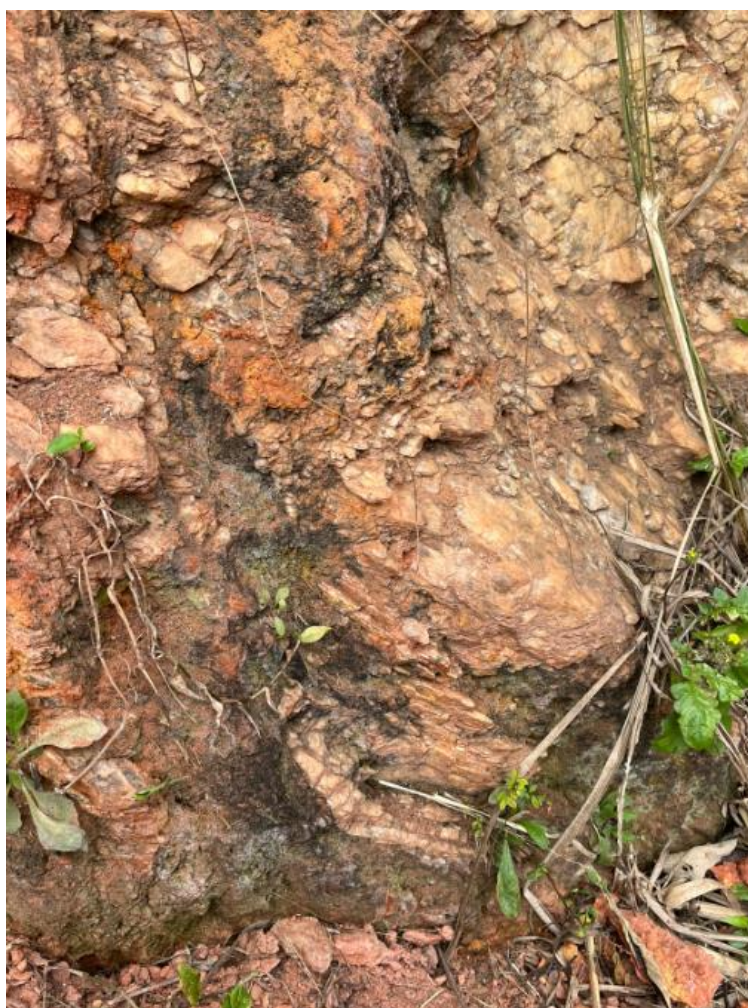
Apesar de bastante alterado, é possível observar a presença de minerais reliquiais, como por exemplo micas e grãos de quartzo. A foliação original da rocha encontra-se obliterada por processos intempéricos, sendo o material em questão mais próximo de um solo do que rocha. É possível observar que, em algumas porções, o topo do talude é recoberto por um solo de aterro oriundo de terraplanagem para a construção dos imóveis locais.

Figura 20 - Saprólito de rocha granito-gnaissica na base do talude.

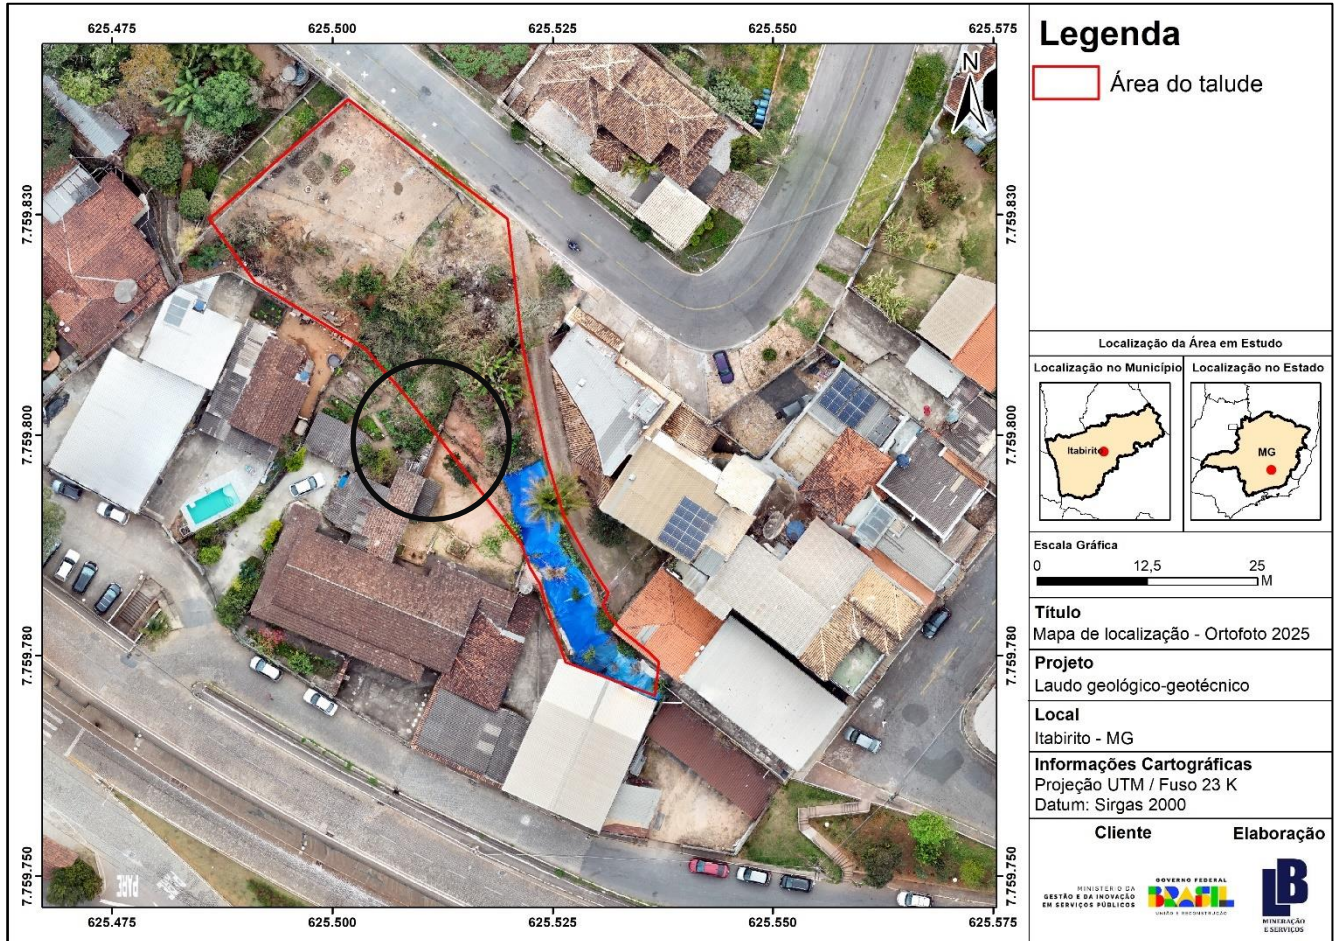
Figura 24 - Localização da área (Ortofoto de 2025), com destaque para a área onde observou-se carreamento de material.

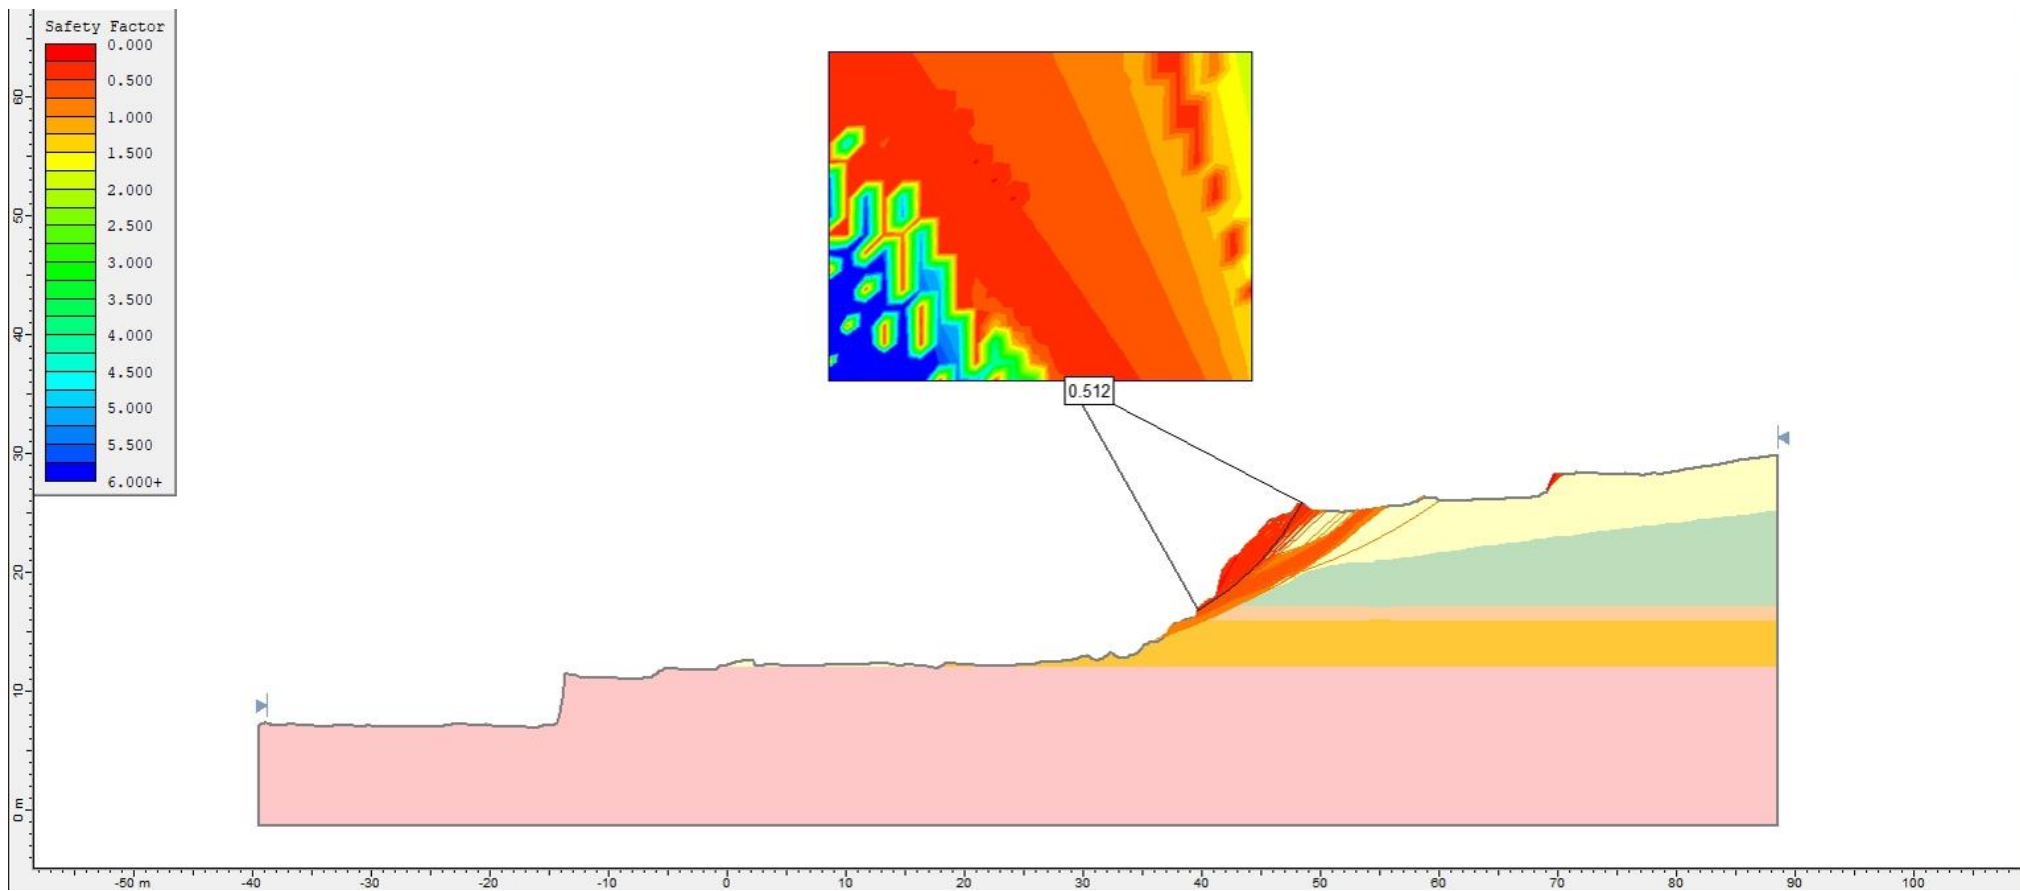
Figura 28 - Seção geológico-geotécnica I, com superfícies de ruptura potenciais.

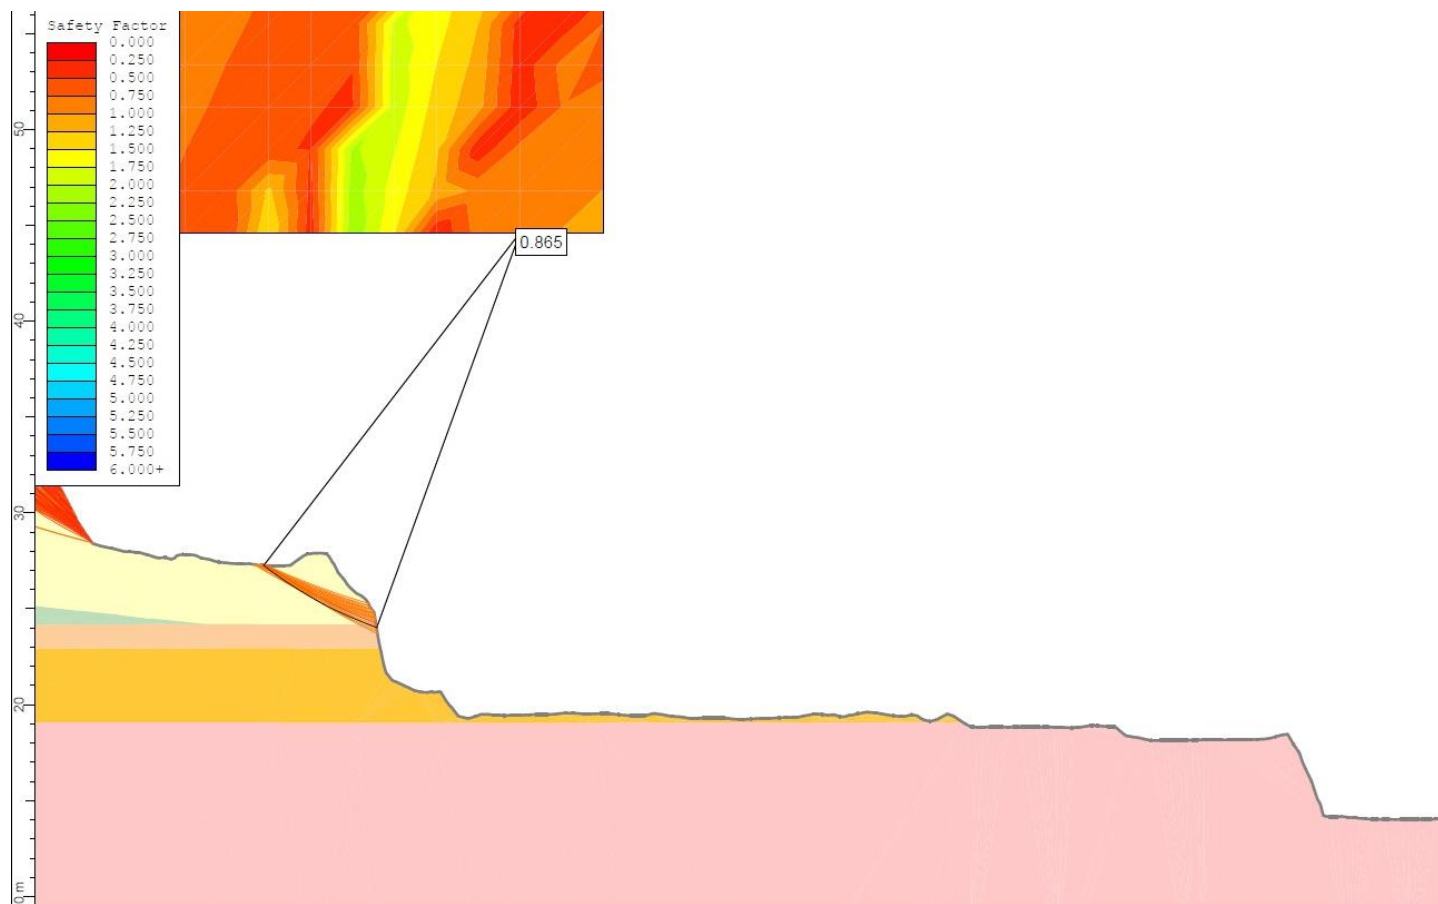
Figura 30 - Seção geológico-geotécnica II, com superfícies de ruptura potenciais.

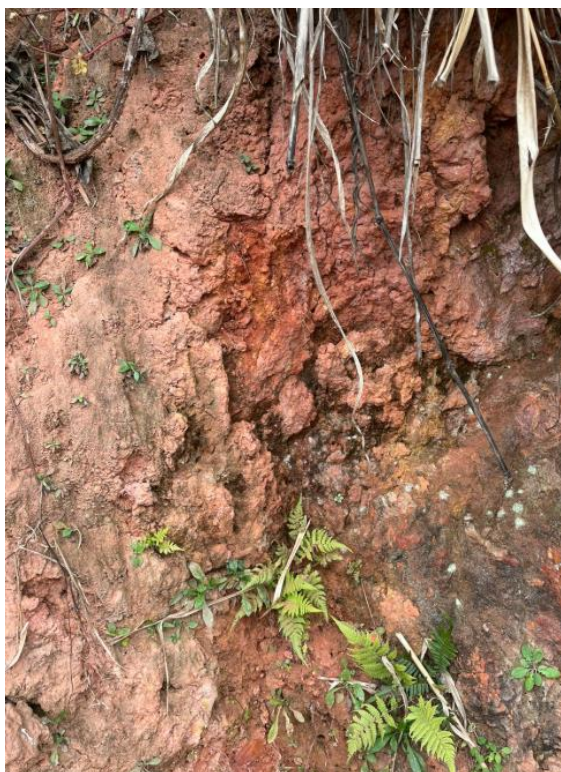
As estruturas de drenagem consistem, basicamente, na captação do escoamento de água superficial por meio de canaletas e, em seguida, condução destas águas para um local conveniente. A presença dessas estruturas evita fenômenos de erosão na superfície do talude e reduz a infiltração de água nos maciços, resultando numa diminuição dos efeitos nocivos de saturação do solo sobre sua resistência.

Figura 32 - Solo residual com sinais de umidade, na base do talude.

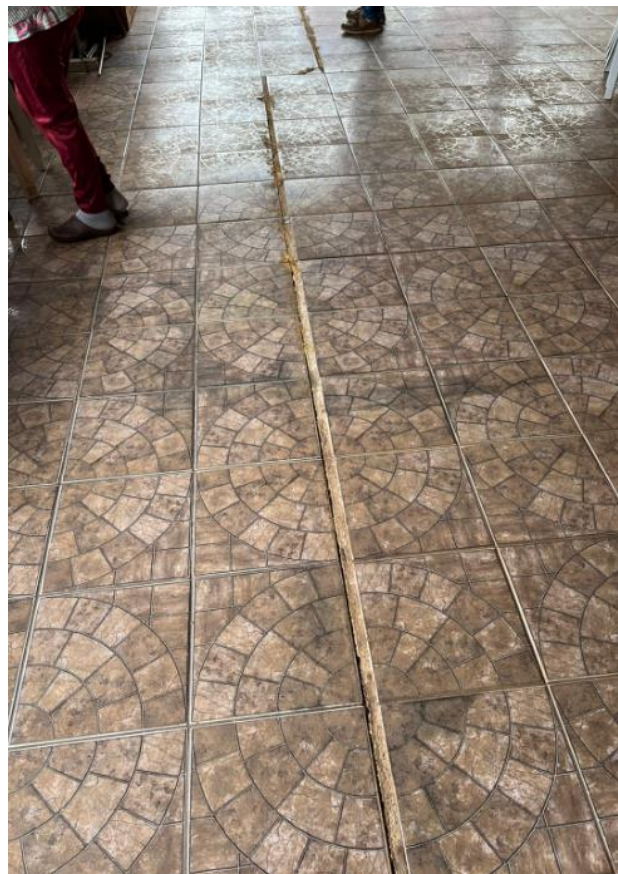
Foram também observados problemas estruturais em imóvel localizado no topo do talude. O processo de recalque é caracterizado pela deformação que ocorre no solo quando submetido a cargas. Essa deformação provoca movimentação na fundação, podendo causar processos de abatimento do solo e danos a estrutura do imóvel.

Figura 37 – Patologias estruturais presentes no topo do talude.

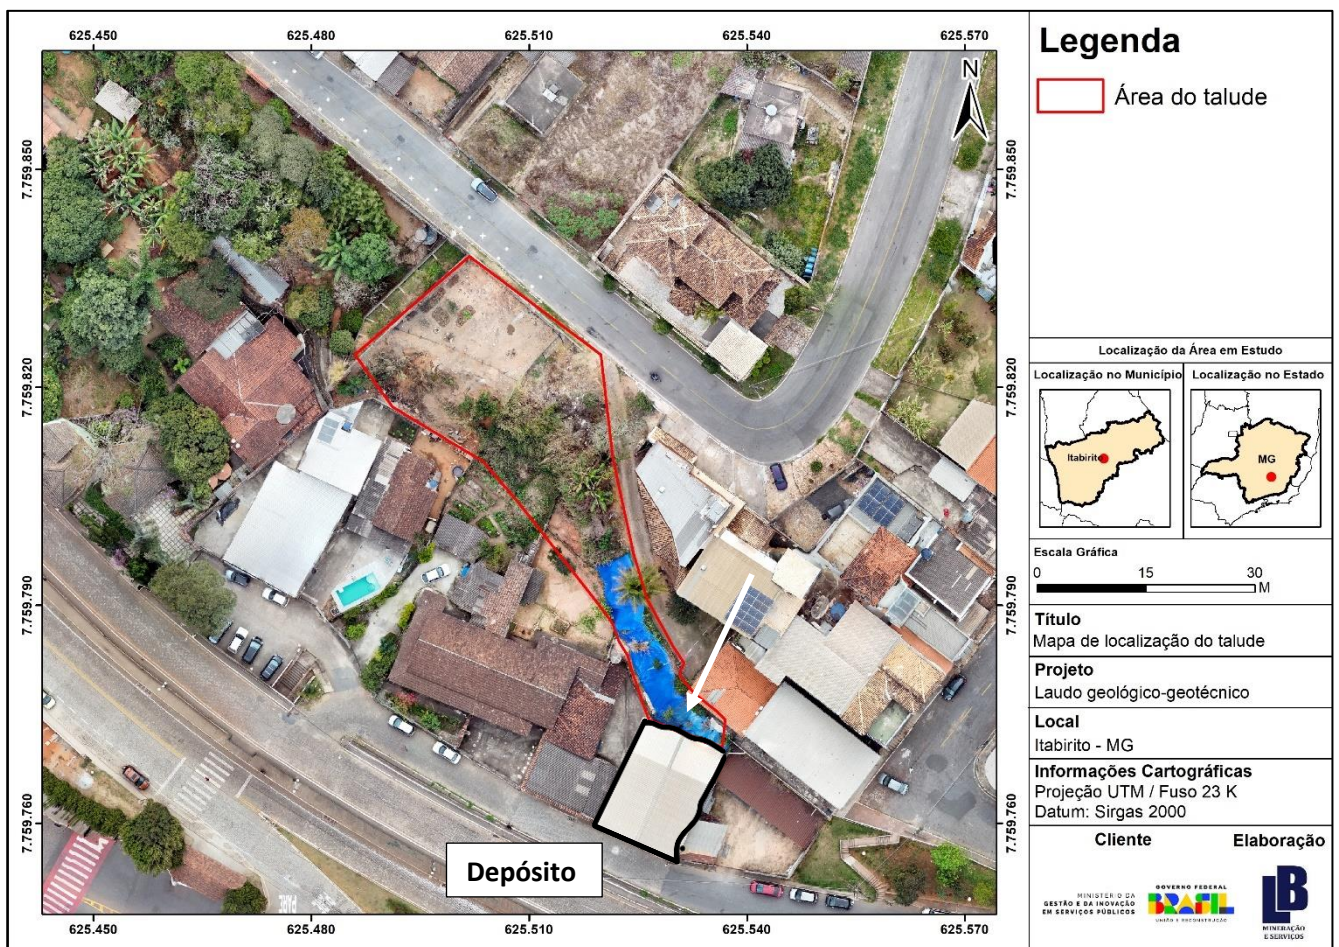
Além do carregamento de material pontuado no capítulo 6.2, observou-se também episódios de movimentação de massa em direção ao depósito presente na porção sul da área de estudo. O escorregamento do solo nessa região deve ser tratado como prioridade, uma vez que pode comprometer a integridade do imóvel. O processo de abatimento observado está ocorrendo de maneira gradual, sendo possível contornar e mitigar a situação a partir da adoção de medidas de estabilização. Não foram observados pontos de surgência de água no talude, nem outras trincas estruturais.

Figura 38 - Mapa de localização do depósito e indicação do sentido de movimentação.
