RELATÓRIO DE FISCALIZAÇÃO INDIVIDUAL

OCORRÊNCIA Nº 428 / 2025

8. ESPECIFICAÇÃO DO IMÓVEL: Talude do túnel de carga desativado

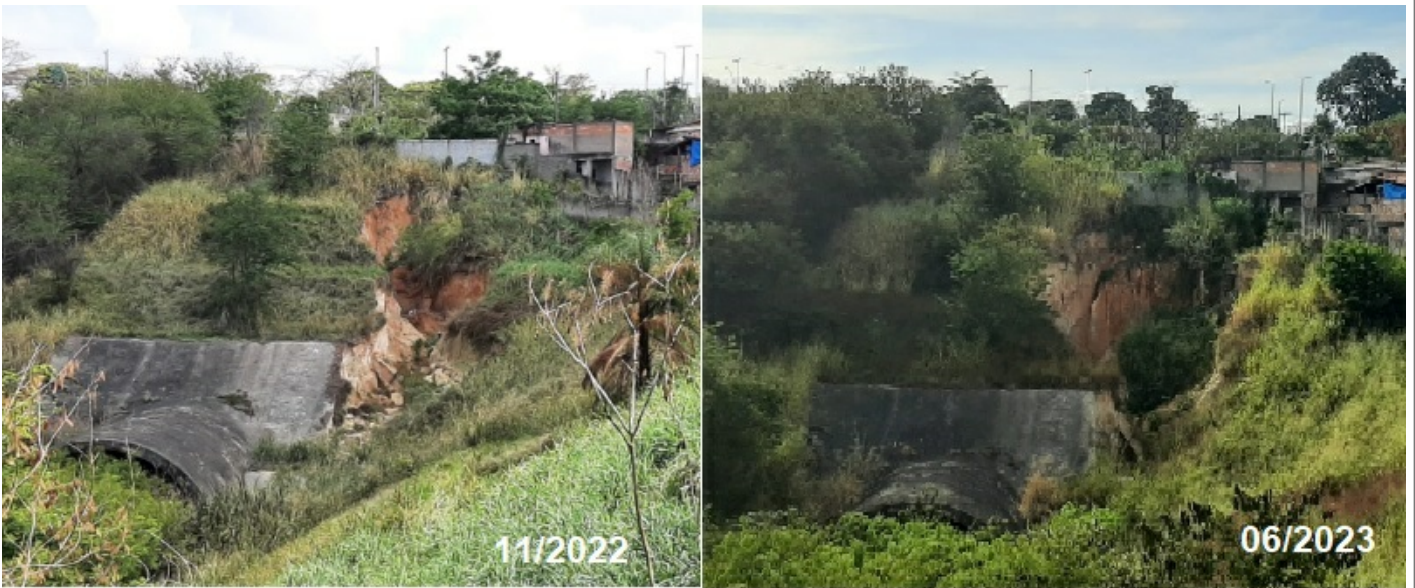
Verificamos que o processo erosivo continua em curso acelerado, fato que pode ser observado ao compararmos as fotos (imagem 2) dos Relatórios de Fiscalização Individual - RFI 4420 (29244703) de 01/11/2022; Relatório de Fiscalização Individual - RFI 1670 (34945347) de 15/06/2023 e Relatório de Fiscalização Individual - RFI 206 (39953661) de 12/02/2024, com as fotos registradas em 12/02/2025, apresentadas neste relatório.

Imagem 2: erosão no talude do túnel, vista de frente. Comparação entre novembro/2022 e junho/2023.

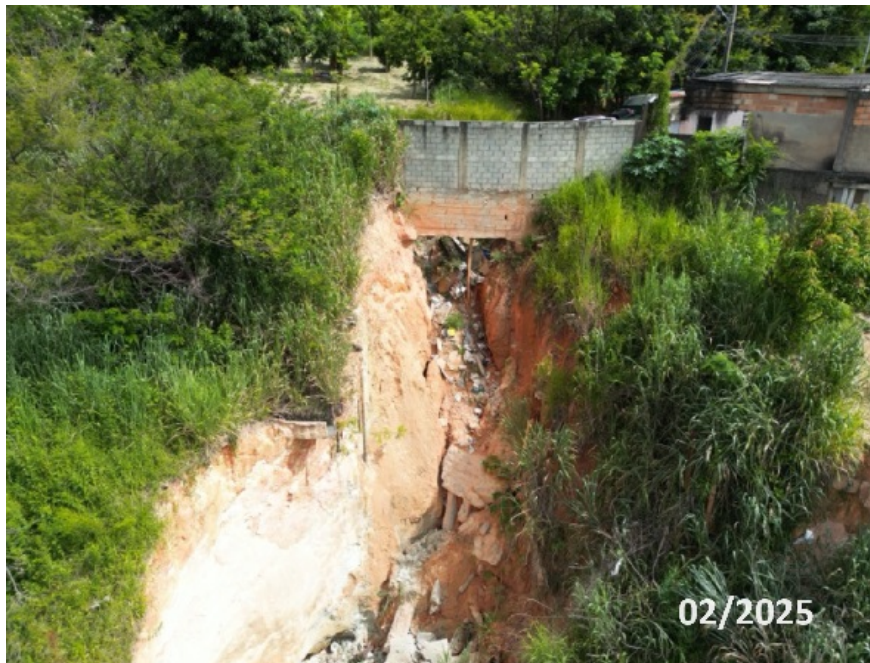
Fica evidente que o processo de erosão está avançando e o muro, localizado no final da rua Marcelino Ferreira, agora encontra-se sem nenhum apoio, com risco de desabamento a qualquer momento, ver imagem 3. Pode-se, também, observar que parte considerável do aterro sobre a entrada e também embaixo da estrutura de concreto do túnel sofreu com o aumento da erosão (ver imagem 4 e 10). Verificamos que foi construída uma espécie de canaleta e colocados alguns sacos como barreira para desviar a água da rua Marcelino Ferreira, para que a mesma não caia diretamente na erosão abaixo do muro (ver imagem 7).

Imagem 3: erosão no talude do túnel, vista de frente. Visão do muro da rua Marcelino Ferreira sem apoio na base (risco iminente de desabamento).

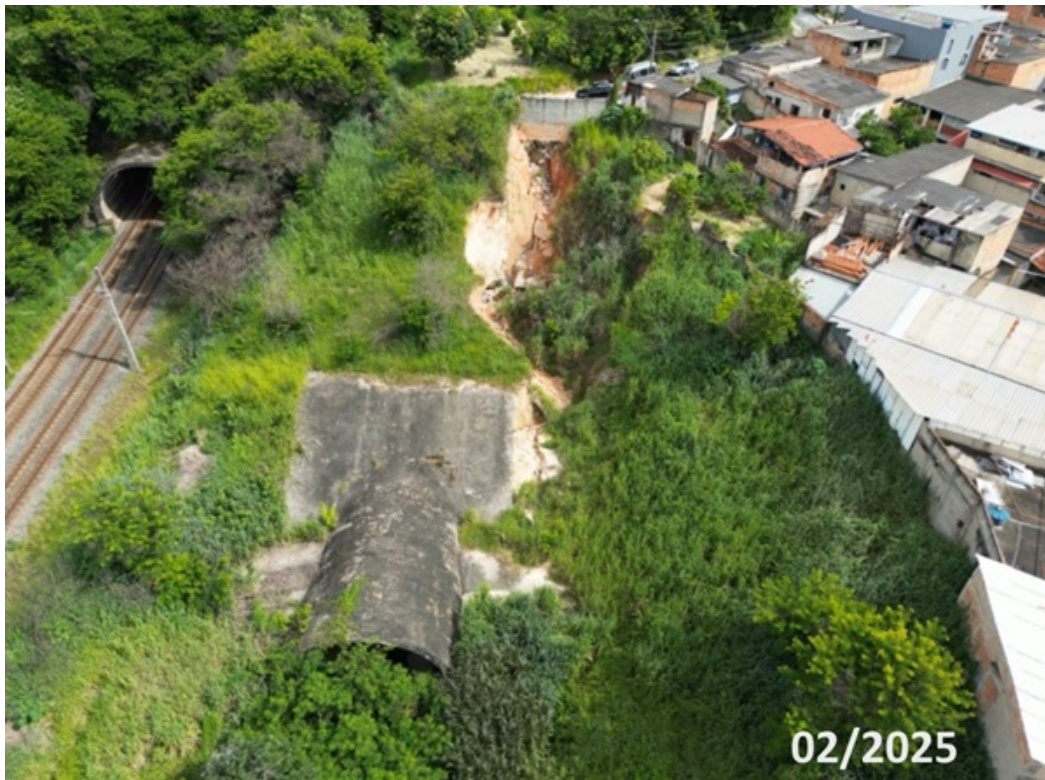
Reiteramos que a erosão está próxima de residências e da avenida José Cândido da Silveira, podendo trazer eventuais riscos, tanto à vida de moradores como ao patrimônio (imagem 4, 5 e 7).

Imagem 4: vista de frente da erosão no talude do túnel desativado, com casas à direita e trilho/túnel do metro da Estação José Cândido da Silveira à esquerda da foto.

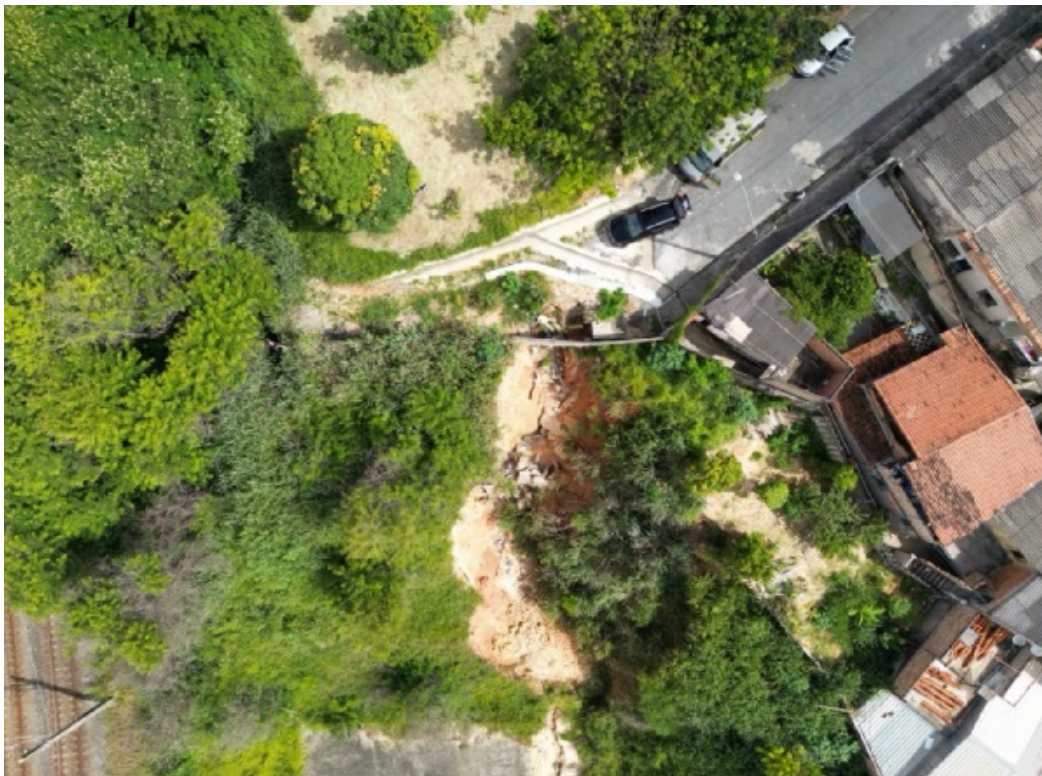
Imagem 5: vista de cima da erosão e final da rua Marcelino Ferreira. Fev/2025

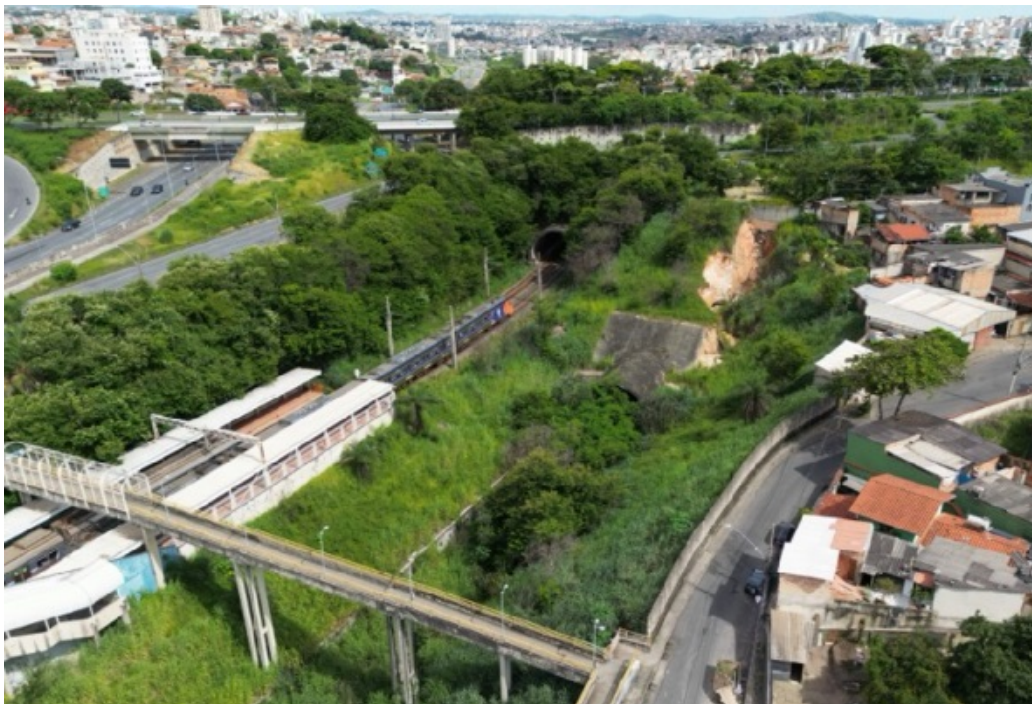
No dia 12/02/2025, retornamos para verificar as condições da erosão que atinge parte do talude do túnel de carga desativado localizado no bairro Santa Inês, próximo à Estação de Metrô José Cândido da Silveira em Belo Horizonte/MG (conforme imagem 1 e 6).

Imagem 6: visão geral da área. Estação de metrô José Cândido da Silveira à esquerda e rua Timóteo à direita da foto. Fev/2025

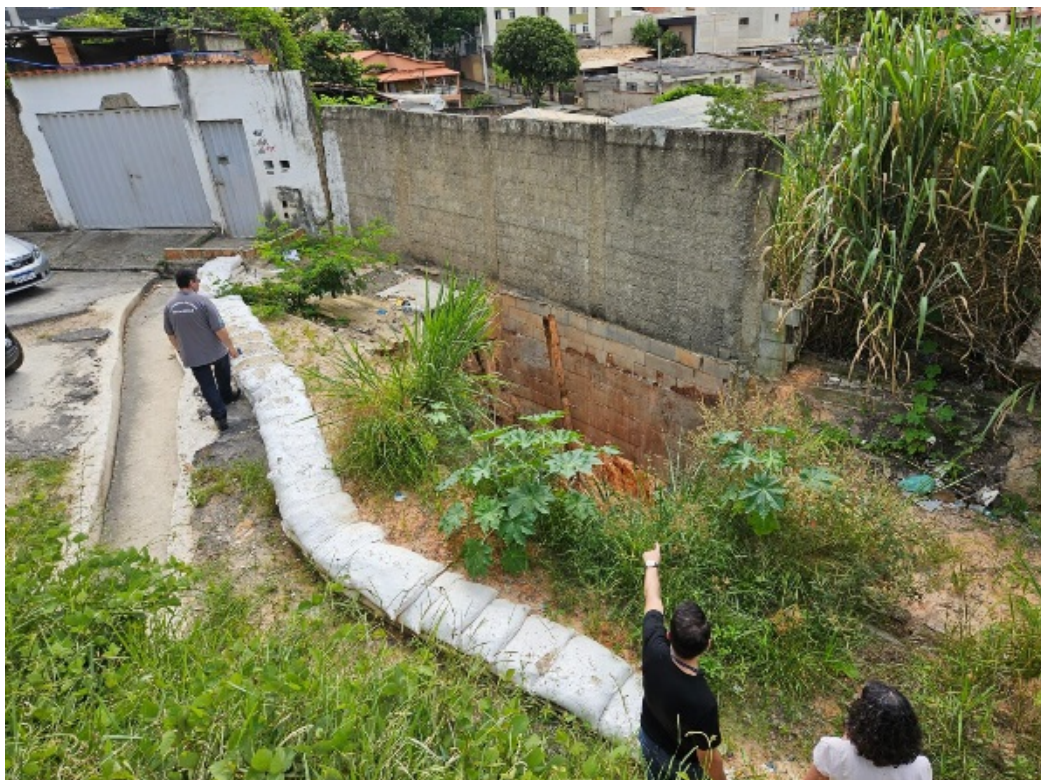
Imagem 7: erosão na base do muro localizado no final da rua Marcelino Ferreira (risco iminente de desabamento).
Canaleta e sacos para desvio da água. Fev/2025

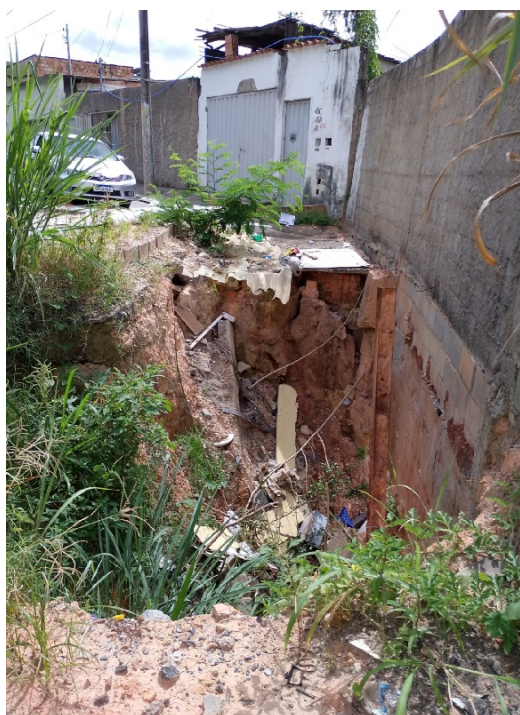
Imagem 8: erosão na base do muro localizado no final da rua Marcelino Ferreira (risco iminente de desabamento).

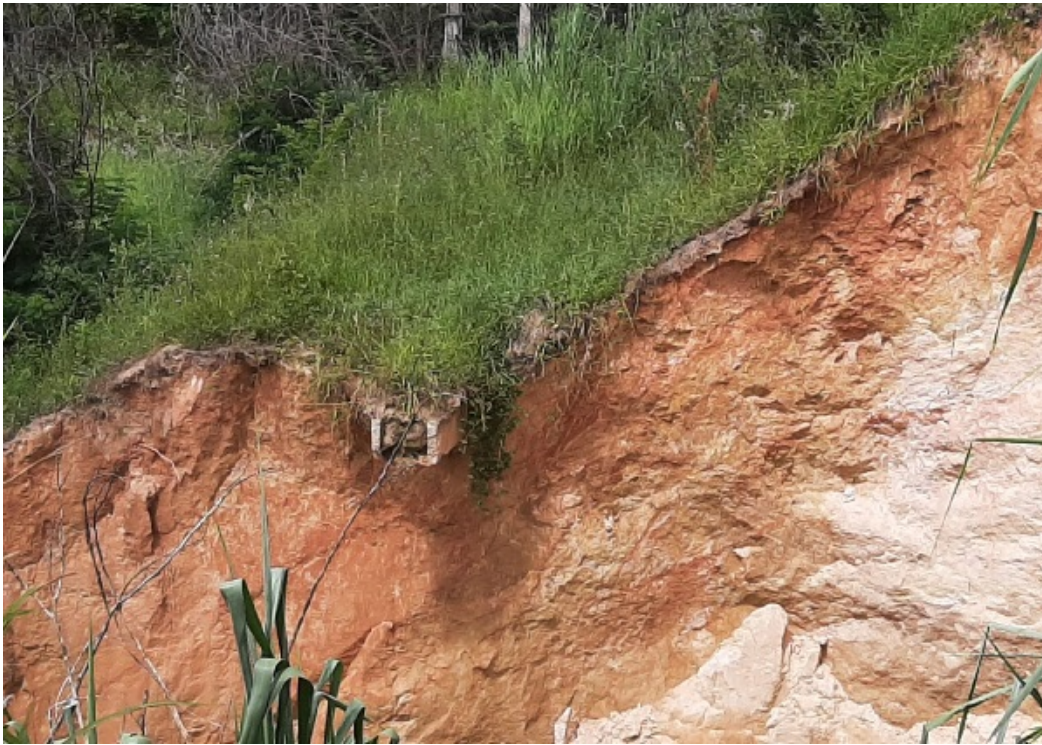
Em 2023 já se observava a destruição do sistema de drenagem dos taludes do túnel desativado, nesta nova vistoria, verificamos que, com o aumento da erosão, as canaletas de concreto ficaram mais expostas e uma delas está obstruída (ver imagem 9).

Imagem 9: erosão no talude do túnel desativado com dispositivo de drenagem rompido e obstruído

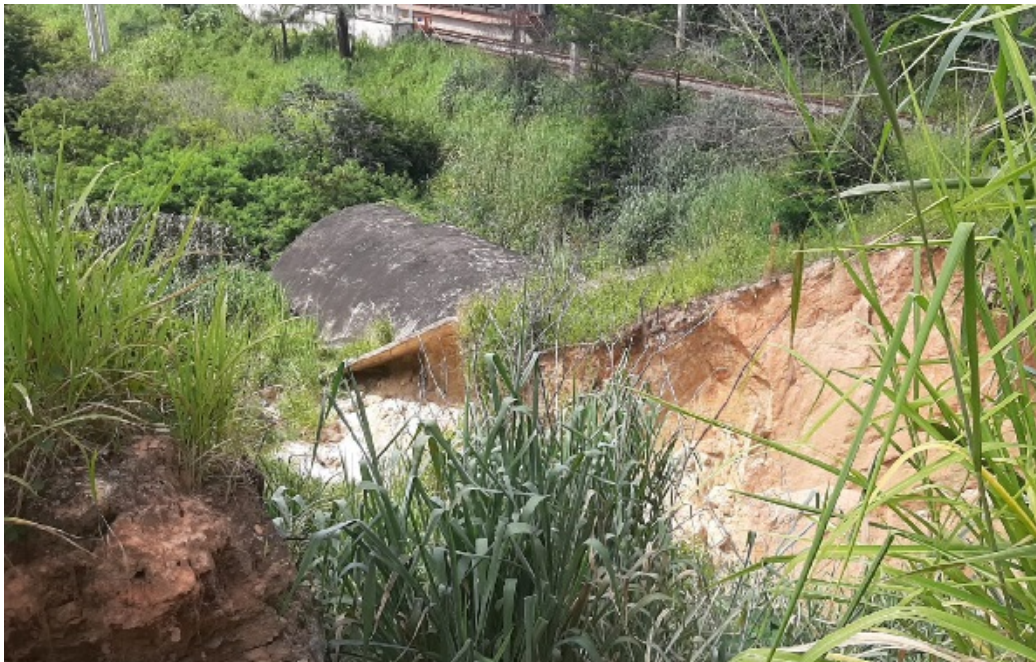
Imagem 10: erosão no talude do túnel desativado

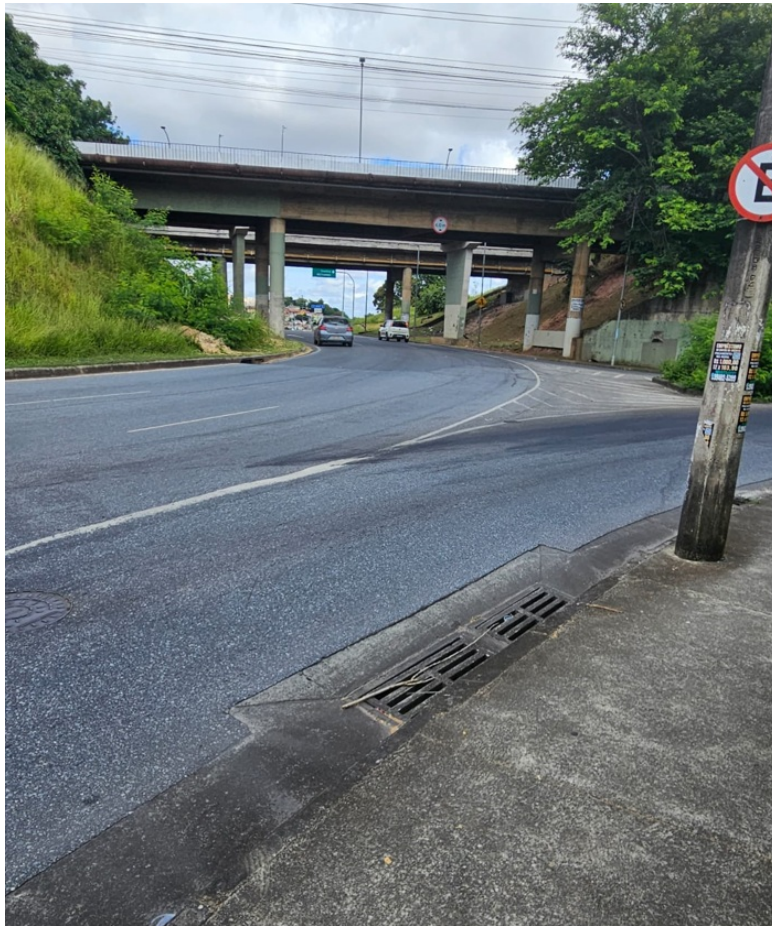
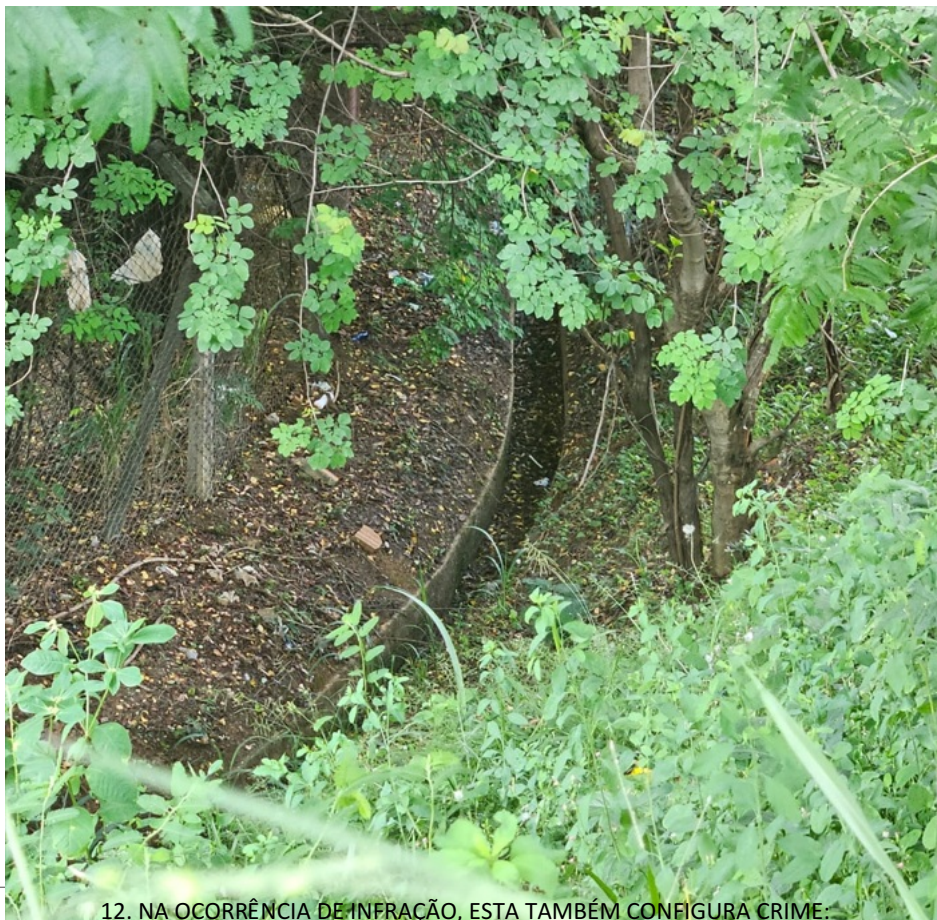
Imagem 11 (a e b): Ponto de captação de água pluvial para fins de abastecimento de pessoas em situação de vulnerabilidade em área de preservação ambiental no sentido da

Como solução definitiva, reitera-se o que já foi proposto no RFI 1670 (34945347) anterior, que é necessário estudo de contribuição da bacia para cálculo do sistema de drenagem e projeto para recomposição do talude com soluções eficientes de estabilização do solo e o restabelecimento do sistema de drenagem. Neste sentido, sugere-se ser analisada a potencial contribuição do sistema de drenagem da alça do viaduto da Av. José Cândido da Silveira/Rua Conceição do Pará para o agravamento do problema, tendo em vista haver indícios de que as águas pluviais ali coletadas desaguam na área afetada, conforme se verifica na imagem 11.
