RELATÓRIO TÉCNICO

Laudo geológico – geotécnico

Agosto de 2025

<small>UNIÃO E RECONSTRUÇÃO</small> </p>	<h2>LAUDO GEOLÓGICO- GEOTÉCNICO</h2>	
Endereço do estudo: Faixa de Domínio do metrô, na altura da Rua Conceição do Pará nº 1287, Bairro Santa Inês, Belo Horizonte/MG. Próximo à estação José Candido da Silveira		Contratante: MINISTÉRIO DA GESTÃO E DA INOVAÇÃO EM SERVIÇOS PÚBLICOS	Página: 2/71 Versão: V-01

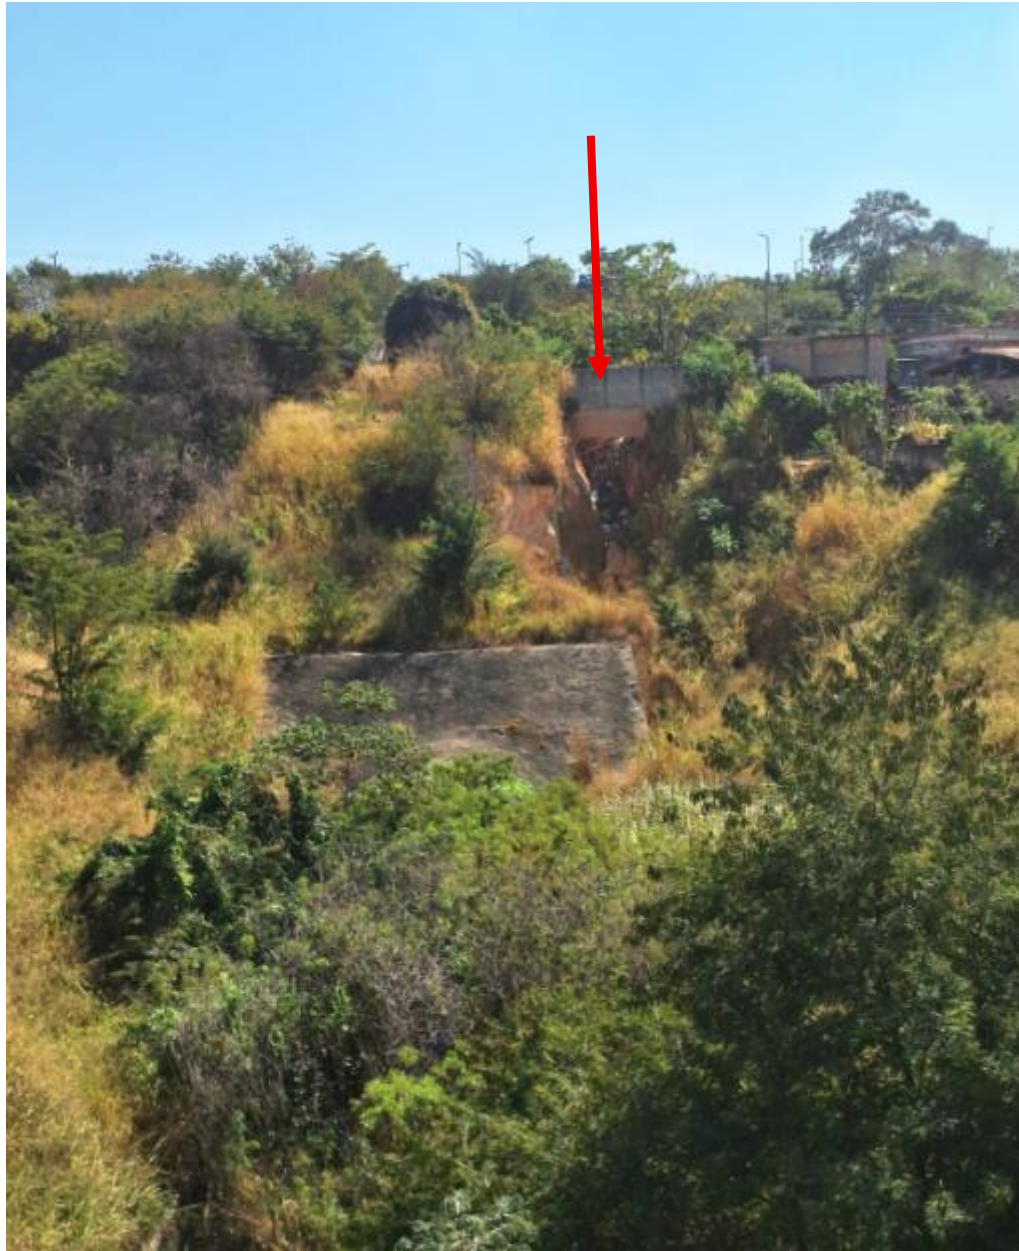
Figura 15 - Fotografia tirada a sul da região do talude. Observa-se processo de voçorocamento ativo, com movimento de rejeitos antrópicos pela encosta.

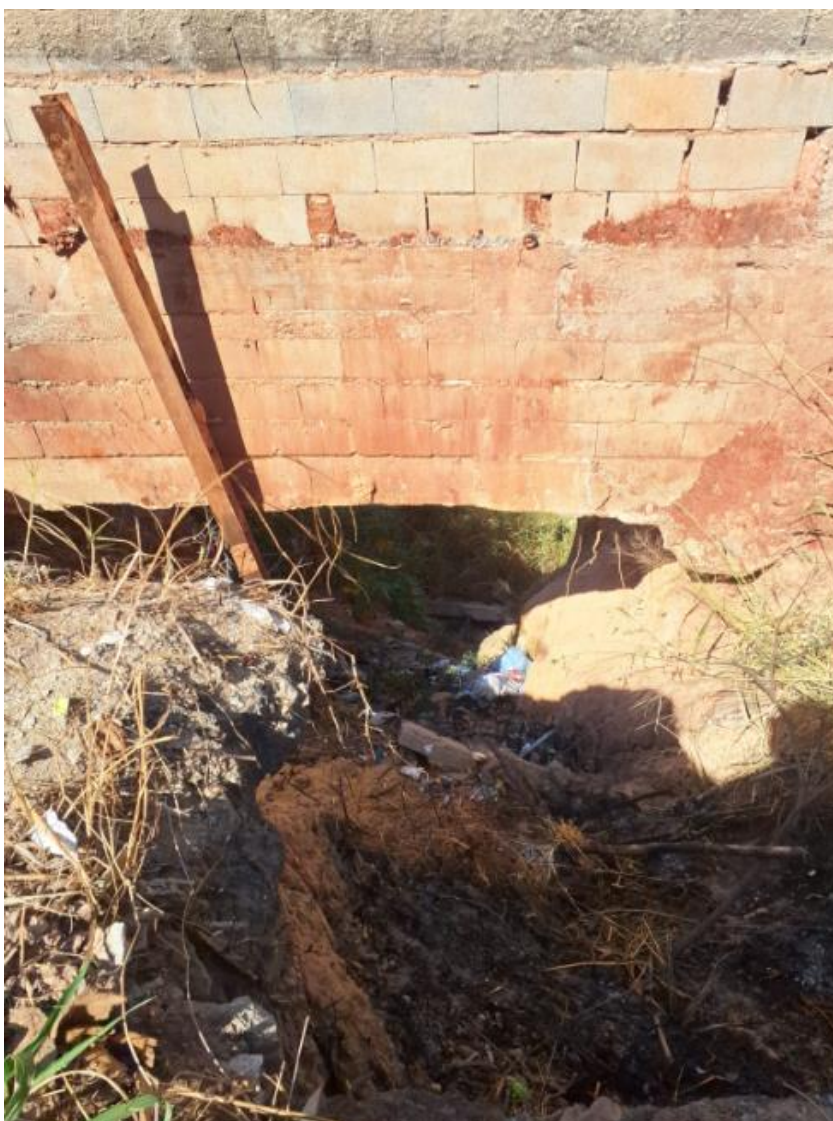
com ocorrência de movimentação de massa e rejeitos antrópicos ao longo da face da encosta. Outro ponto crítico é o direcionamento de drenagens a montante do talude, em direção a encosta, aumentando substancialmente a saturação do solo no local e causando o colapso da crista. A modificação das características do aterro superior, por intervenções antrópicas, também contribuiu para o colapso observado, uma vez que o mesmo perdeu suas capacidades de compactação originais.

Figura 16 – Crista do talude, com evidências de movimentação ativa do terreno e desmoronamento.

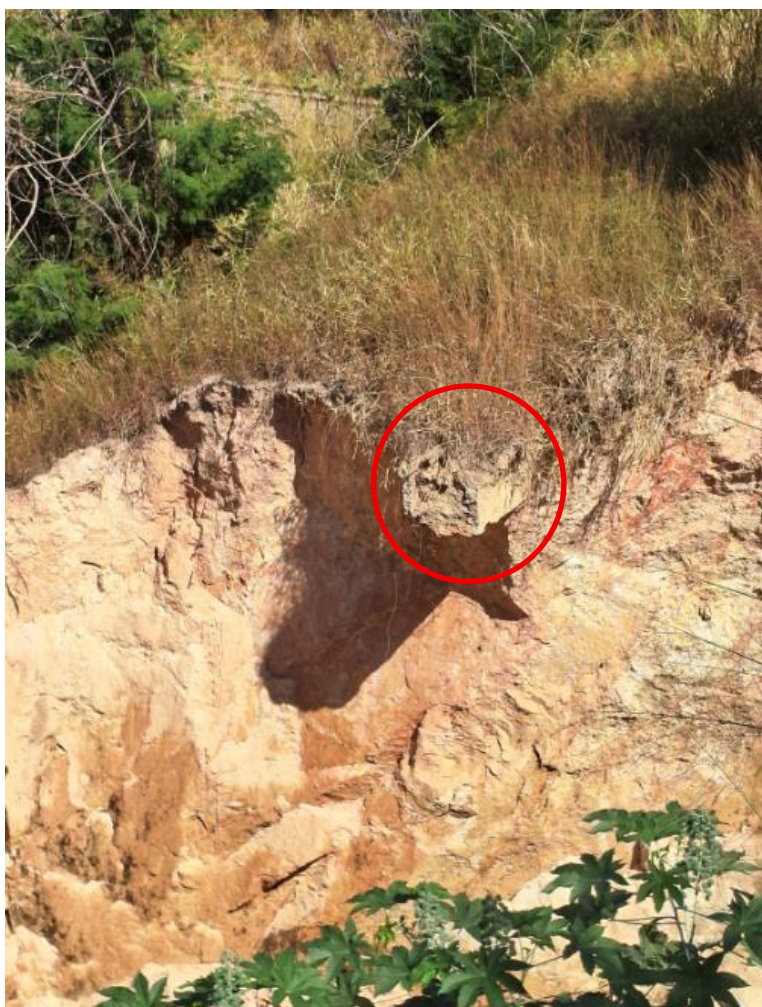
estruturas de drenagem, contudo as mesmas encontram-se em péssimo estado de conservação estando destruídas ou totalmente entupidas. A revitalização do projeto de drenagem é fundamental para diminuir os processos de ravinamento que vêm atuando na encosta.

Figura 17 – Parede exposta do talude silto-argiloso com presença de canaleta entupida e em péssimo estado de conservação.

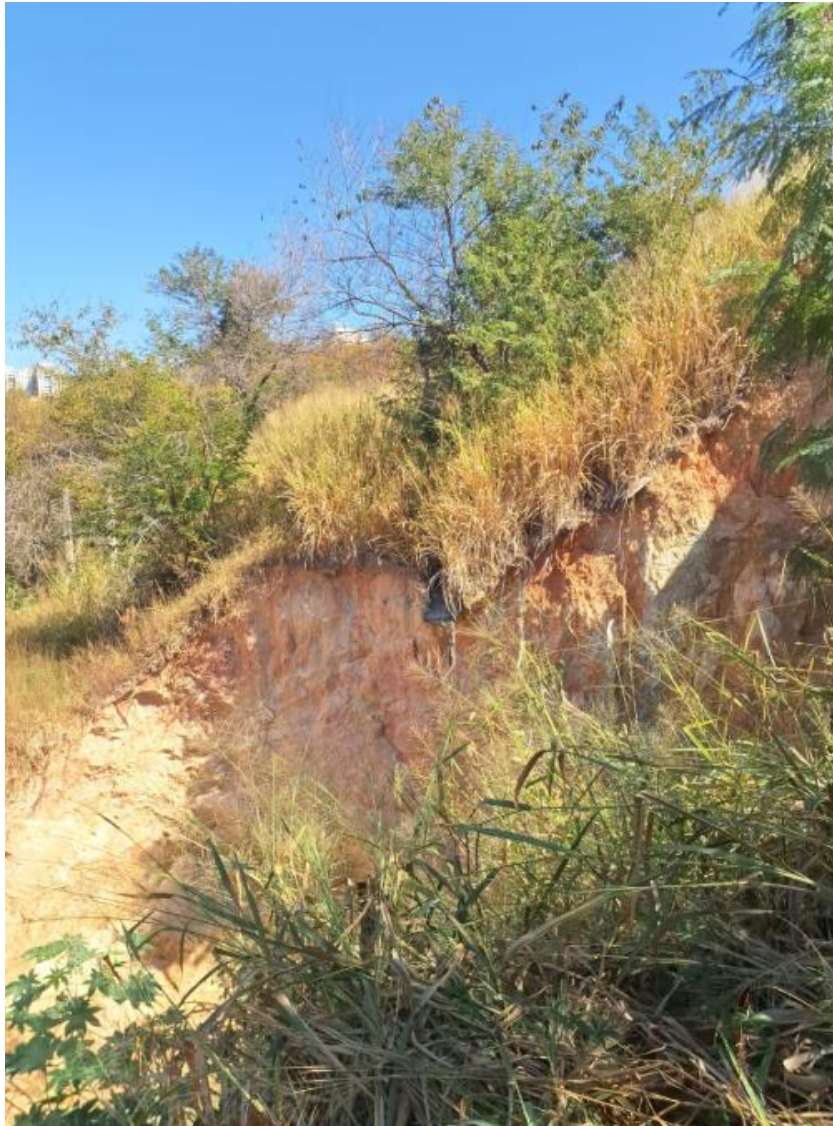
Figura 18 - Fotografia da parede oeste da ravina, responsável pela exposição do solo local.

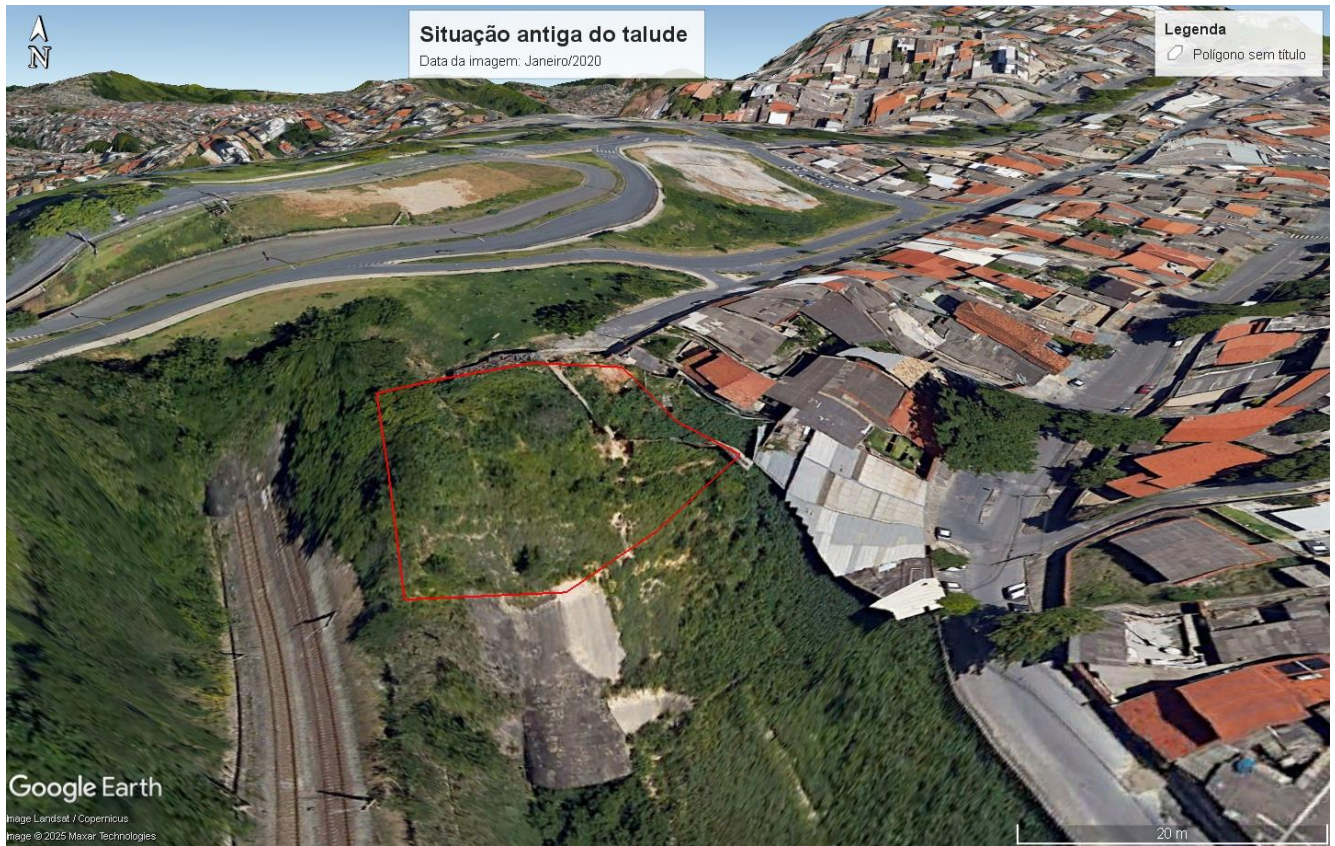
Figura 22 - Situação do talude em janeiro de 2020, com presença de cicatrizes incipientes.

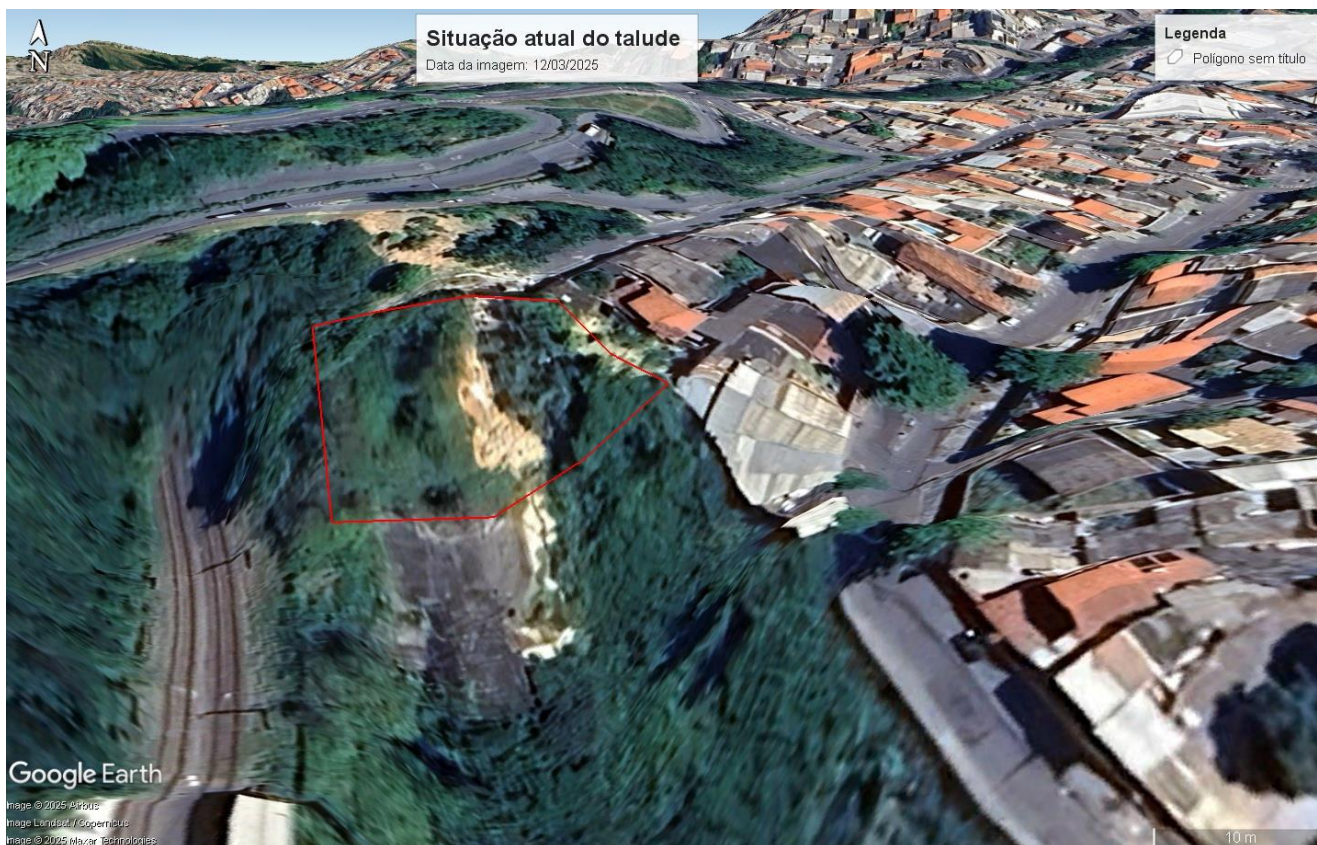
Figura 24 - Situação atual do talude (Imagem de março de 2025).

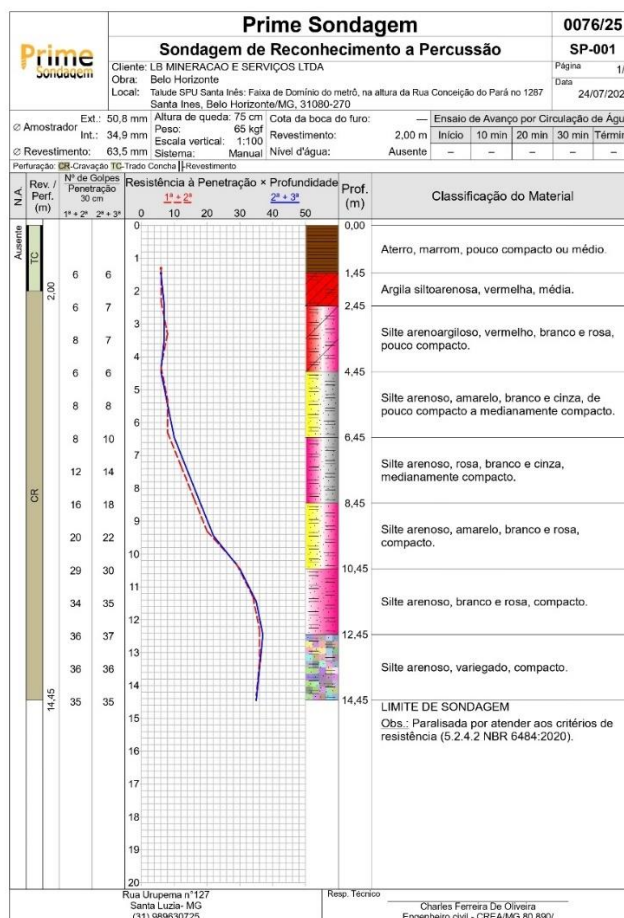
Figura 25 - Boletim da sondagem executada.

profundidades, sendo que a partir dos 7 metros o solo local já apresenta uma resistência considerável. A profundidade do nível d'água não foi detectado nas sondagens realizadas.

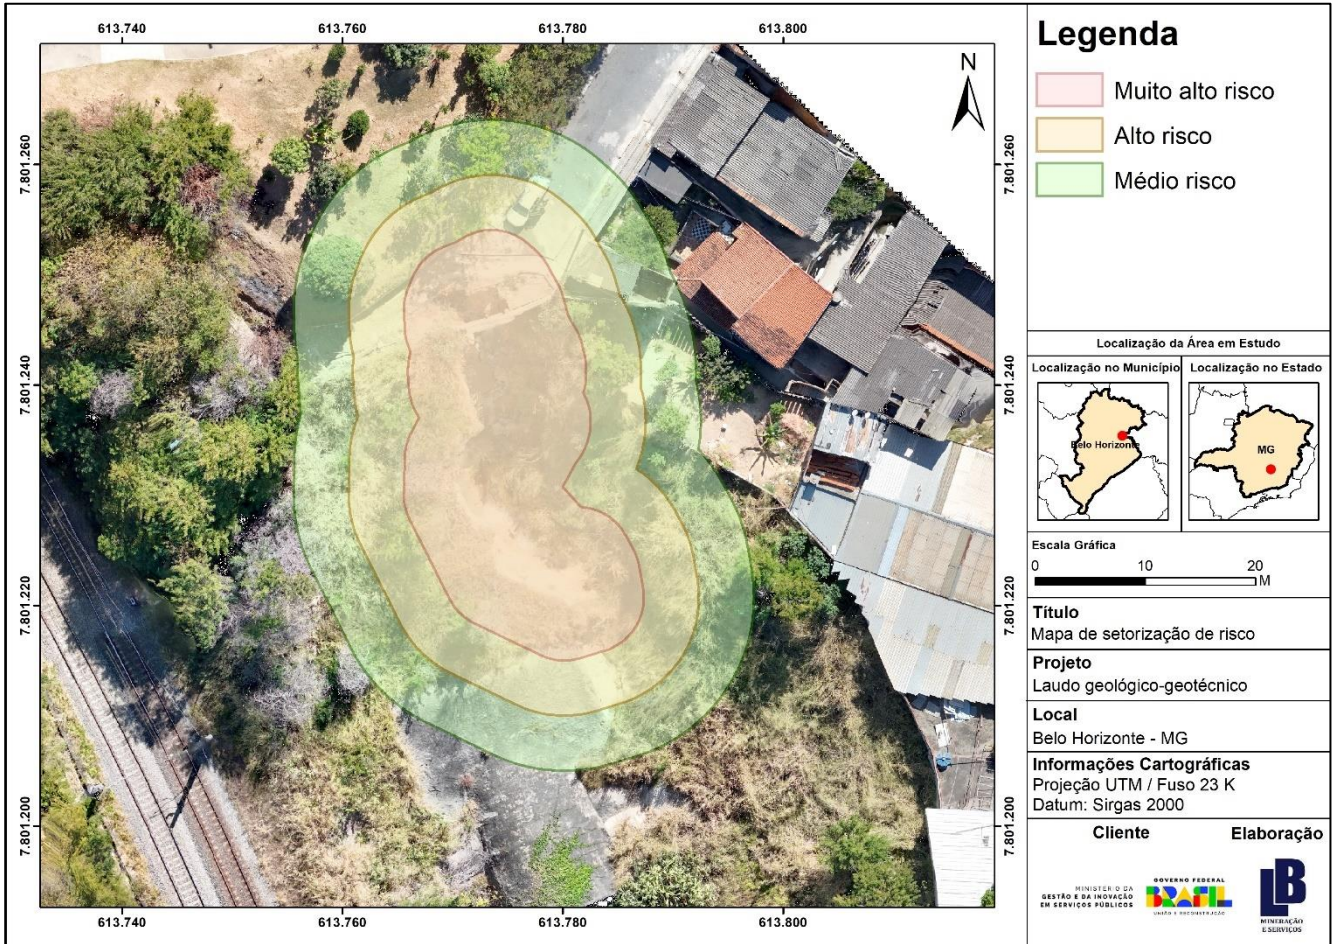
<p>R3 Alto</p>	<p>1. Os condicionantes geológico-geotécnicos predisponentes (inclinação, tipo de terreno, etc.) e o nível de intervenção no setor são de ALTA POTENCIALIDADE para o desenvolvimento de processos de deslizamentos e solapamentos. 2. Observa-se a presença de significativo (s) sinal/ feição/ evidência (s) de instabilidade (trincas no solo, degraus de abatimento em taludes, etc.). Processo de instabilização em PLENO DESENVOLVIMENTO, ainda sendo possível monitorar a evolução do processo. 3. Mantidas as condições existentes, é PERFEITAMENTE POSSÍVEL a ocorrência de eventos destrutivos durante episódios de chuvas intensas e prolongadas, no período compreendido por uma estação chuvosa.</p>
<p>R4 Muito alto</p>	<p>1. Os condicionantes geológico-geotécnicos predisponentes (inclinação, tipo de terreno, etc.) e o nível de intervenção no setor são de muito ALTA POTENCIALIDADE para o desenvolvimento de processos de deslizamentos e solapamentos. 2. Os sinais/feições/evidências de instabilidade (trincas no solo, degraus de abatimento em taludes, trincas em moradias ou em muros de contenção, árvores ou postes inclinados, cicatrizes de deslizamento, feições erosivas, proximidade da moradia em relação a margem de córregos, etc.) são expressivas e estão presentes em grande número ou magnitude. Processo de instabilização em AVANÇADO ESTÁGIO de desenvolvimento. É a condição mais crítica, sendo impossível monitorar a evolução do processo, dado seu elevado estágio de desenvolvimento. 3. Mantidas as condições existentes, e MUITO PROVÁVEL a ocorrência de eventos destrutivos durante episódios de chuvas intensas e prolongadas, no período compreendido por uma estação chuvosa.</p>

Figura 29 - Setorização de risco local.

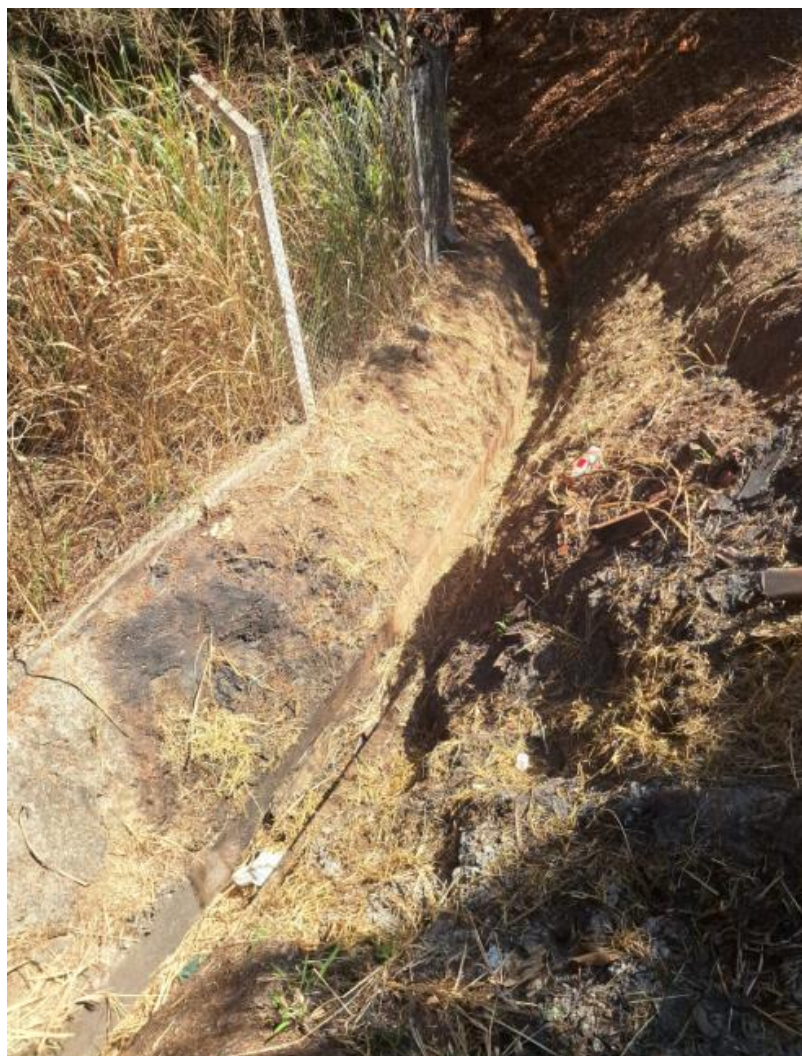
Figura 30 - Canaleta localizada próximo a crista do talude.

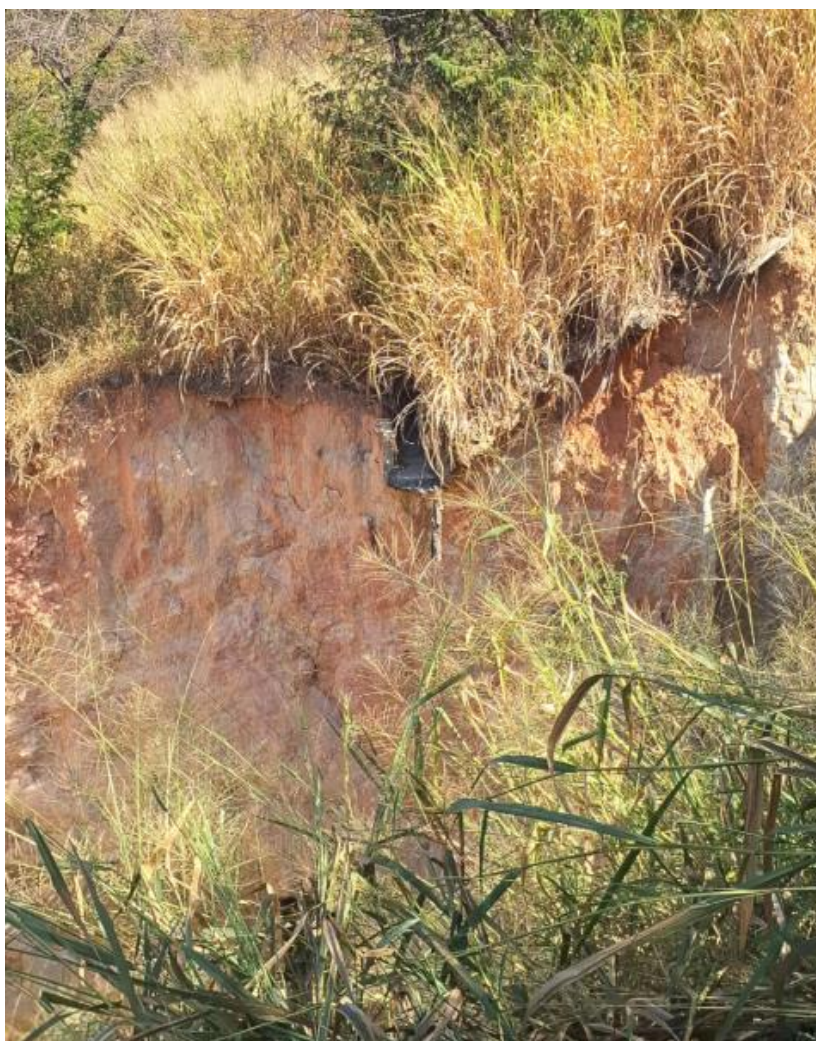
Figura 31 – Ilustração de canaleta quebrada e parcialmente obstruída.

A implementação dessas estruturas é de extrema importância, uma vez que vão diminuir a percolação de água na face do talude, mitigando a ação de processos erosivos e diminuindo a umidade do material que compõe a encosta. Sugere-se a instalação de canaletas de concreto.

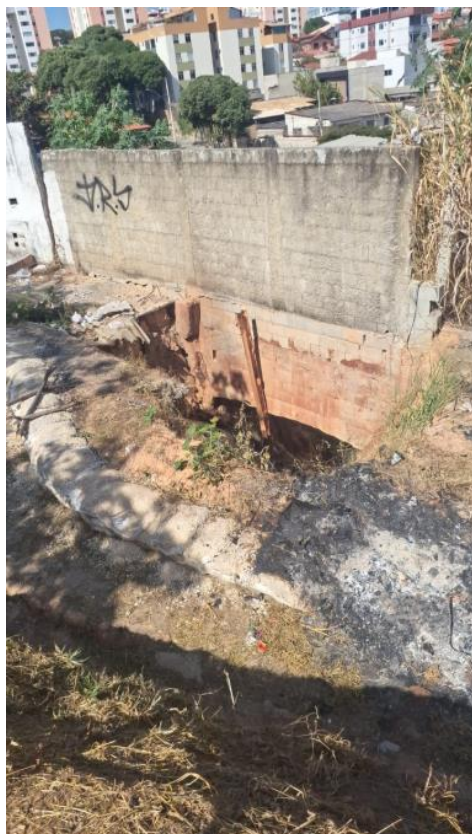
Figura 34 – Topo do talude e muro de concreto. Ausência de estruturas de drenagem, escorregamento ativo de material antrópico e declividade acentuada.

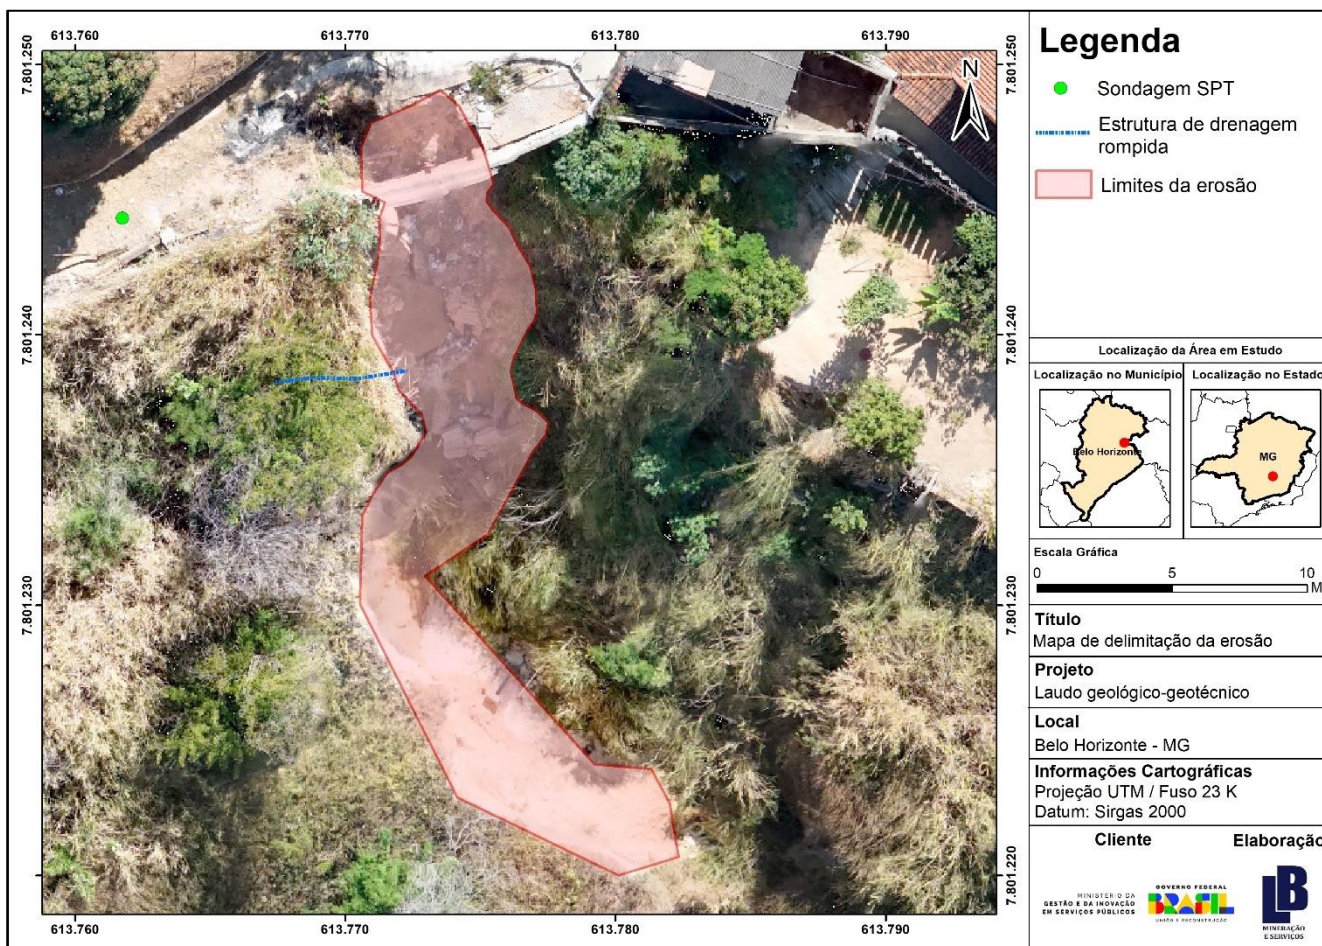
Figura 35 - Dimensões aproximadas da erosão a ser contida. Localização da estrutura de drenagem rompida.
