RELATÓRIO TÉCNICO

Laudo geológico – geotécnico

Bairro Olhos d’Água- Belo Horizonte/MG

LB Mineração & Serviços Ltda

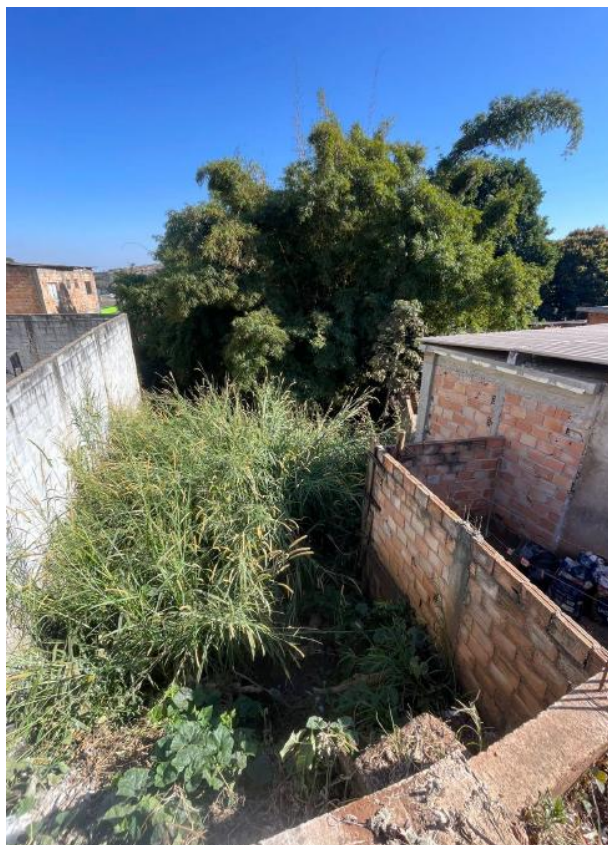
Foi detectado, ao longo do mapeamento realizado, a presença de vegetação densa ao longo da área estudada, sendo a mesma rodeada por várias ocupações residenciais. Parte da drenagem dessas ocupações, principalmente a montante da área vegetada, é lançada dentro da área onde foram identificadas feições erosivas, contribuindo para aumentar a instabilidade do solo.

Figura 13 - Porção SE da área de estudo, próxima a rua Adriano Chaves Matos. Presença de vegetação densa

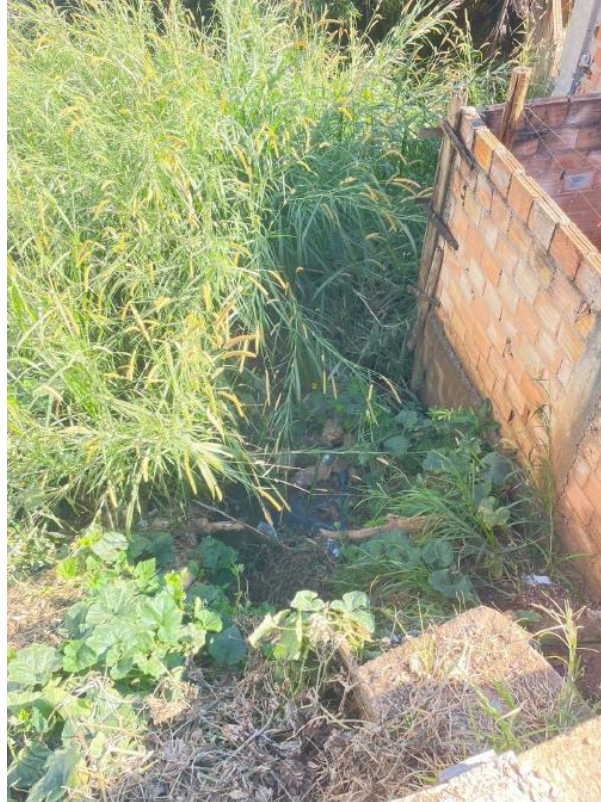
Figura 14 - Presença de entulho em encosta de baixa declividade.

Foram observados indícios de movimentação de massa no terreno, caracterizados pelo acúmulo de sedimentos e entulho na base das encostas. O solo presente é de granulometria silto-argilosa, apresentando susceptibilidade média a erosão. Além disso, a porção central da área, funciona como um caminho preferencial para escoamento da água pluvial em épocas chuvosas, contudo devido ao contínuo despejo de esgoto, a região recebe um contingente de líquidos maior do que suporta, o que torna o solo local saturado em boa parte do ano.

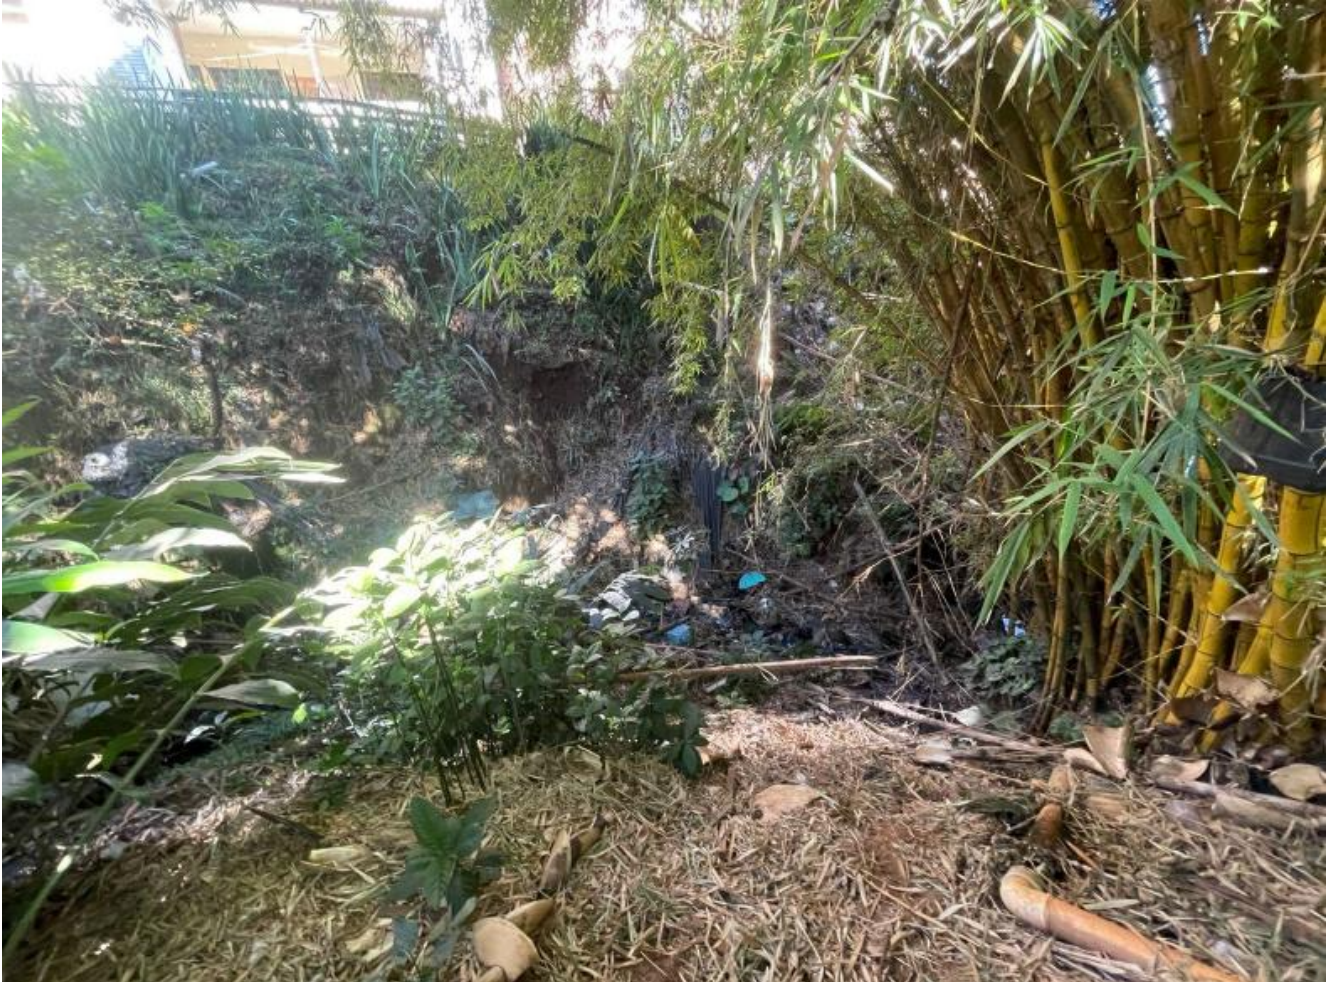
Figura 15 - Presença de entulhos em vale por onde drenagens pluviais efêmeras escoam.

O silte, por ser de maior granulometria, apresenta maior propensão a infiltração da água, enquanto a argila, de menor granulometria, retém a umidade. Quando não há um sistema de drenagem eficiente, a água da chuva ou de outras fontes tende a se acumular em áreas específicas, saturando o solo. Essa saturação diminui a coesão entre as partículas do solo e favorece a ocorrência de feições erosivas e movimentos de massa.

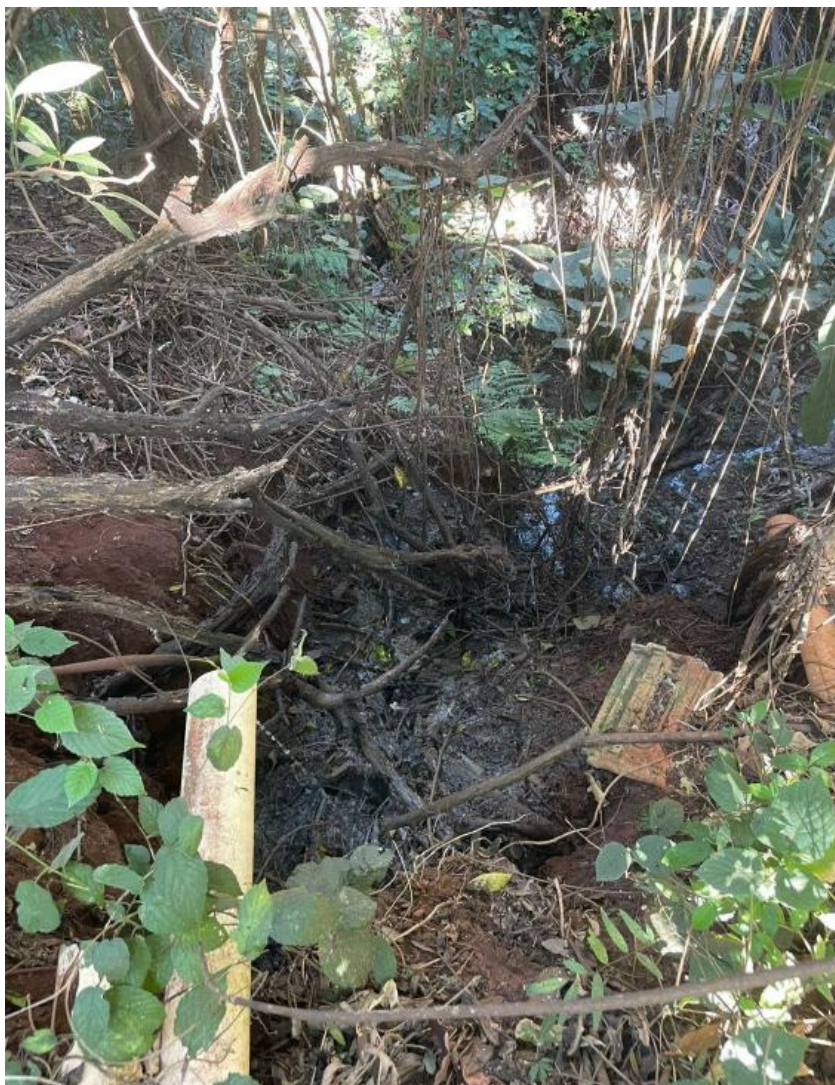
Figura 16 - Solo local extremamente saturado e com entulhos.

Além disso, o escoamento superficial da água, sem presença de estruturas de drenagens para promover um direcionamento preferencial, pode arrastar as porções de solo saturado, criando sulcos e gerando as erosões ao longo do tempo.

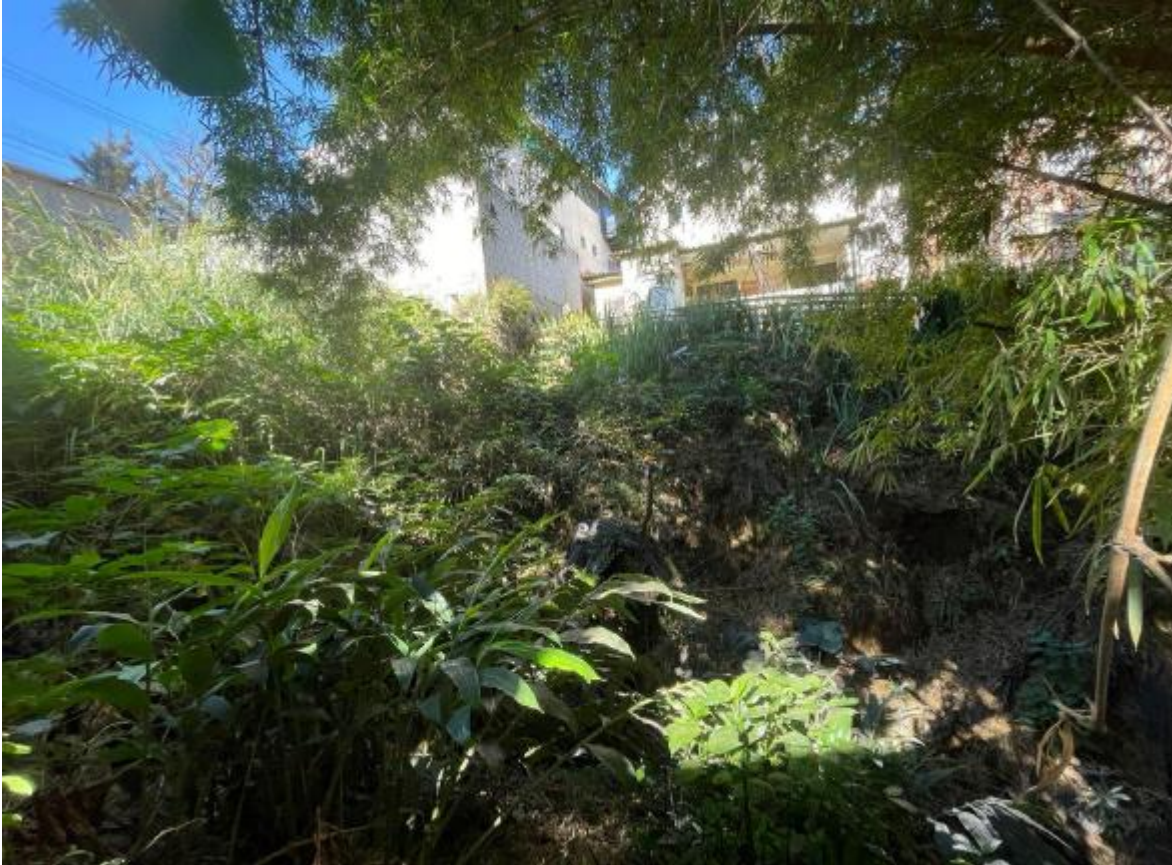
Figura 17 - Fundo do vale local. Sem presença de estruturas de drenagem.

As alterações mais comuns no equilíbrio do talude ocorrem devido a uma alteração na sustentação do mesmo, causada pela erosão na face e pé do talude, o que desencadeia processos de abatimento do terreno e recalque diferencial. É válido citar que as forças coercivas do solo do talude derivam do atrito entre partículas segundo o ângulo de corte, das forças coesivas nos solos argilosos e na resistência passiva do pé do talude devido ao peso das partículas subjacentes. Assim, quando as forças responsáveis por desestabilizar o talude, superam as forças estabilizadoras, ocorrem cenários de ruptura e deslizamento. No presente caso, observou-se carreamento e movimentação de material na direção do pé do talude, indicando que em algumas porções as forças estabilizadoras atuantes estão sendo superadas pelas instabilizadoras.

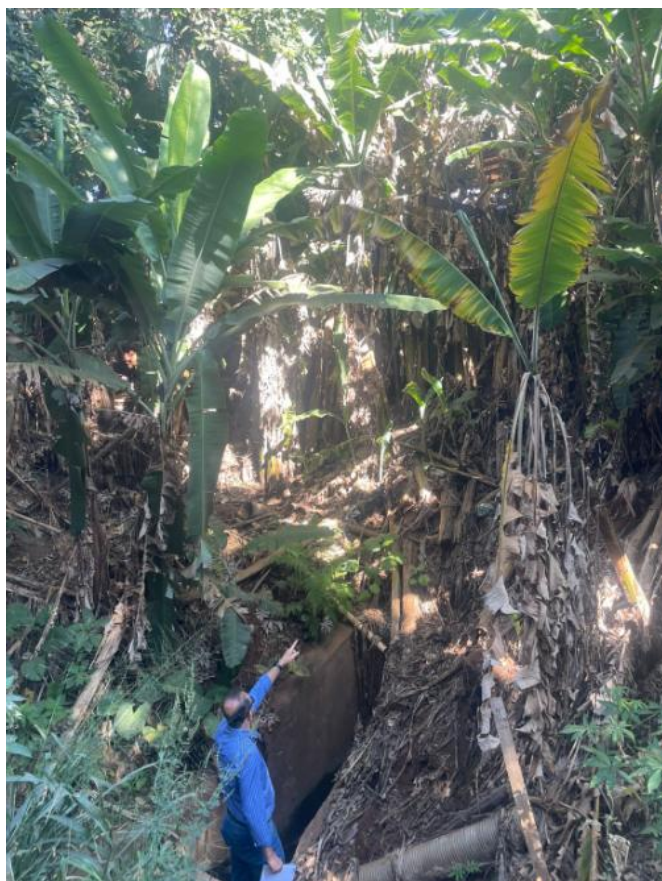
Além disso, observou-se também a presença de bananeiras na porção oeste da área de estudo que são espécies indicativas de solos saturados e com presença de água, não sendo recomendada a presença deste tipo de espécie em encostas, uma vez que elas podem aumentar a propensão a movimentação. A presença de bananeiras é prejudicial a estabilidade dos taludes, pois permite maior infiltração de água, facilitando a saturação do solo (Campos, 2011). Essas árvores apresentam raízes mais curtas do que outras espécies, portanto elas não se fixam totalmente no solo, aumentando risco de deslizamentos.

Figura 18 - Bananeiras presentes na porção oeste da área

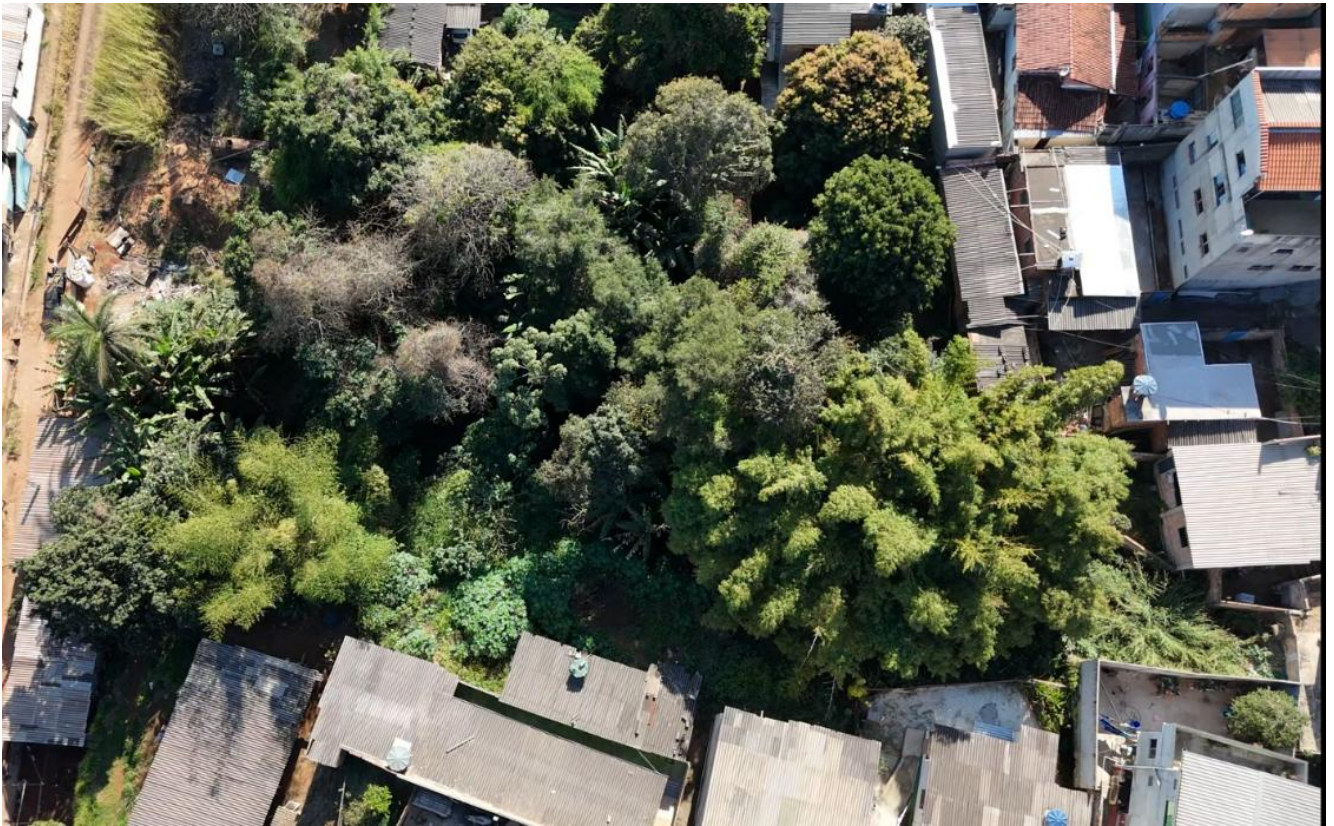
Foi gerada, a partir de levantamento aerofotogramétrico, uma ortofoto da área de estudo, que tem como objetivo permitir uma melhor visualização da área de estudo, com maior resolução e detalhamento. Na ortofoto a seguir pode-se observar todas as residências que vêm contribuindo para a problemática local.

Figura 19 - Imagem aérea da área de estudo.

Todas as moradias adjacentes a área de estudo contribuem diretamente para o processo erosivo local, uma vez que são responsáveis por despejar esgoto no vale da encosta, que ao se misturar com a drenagem pluvial efêmera local, aumenta a saturação do solo, tornando-o mais susceptível a movimentações

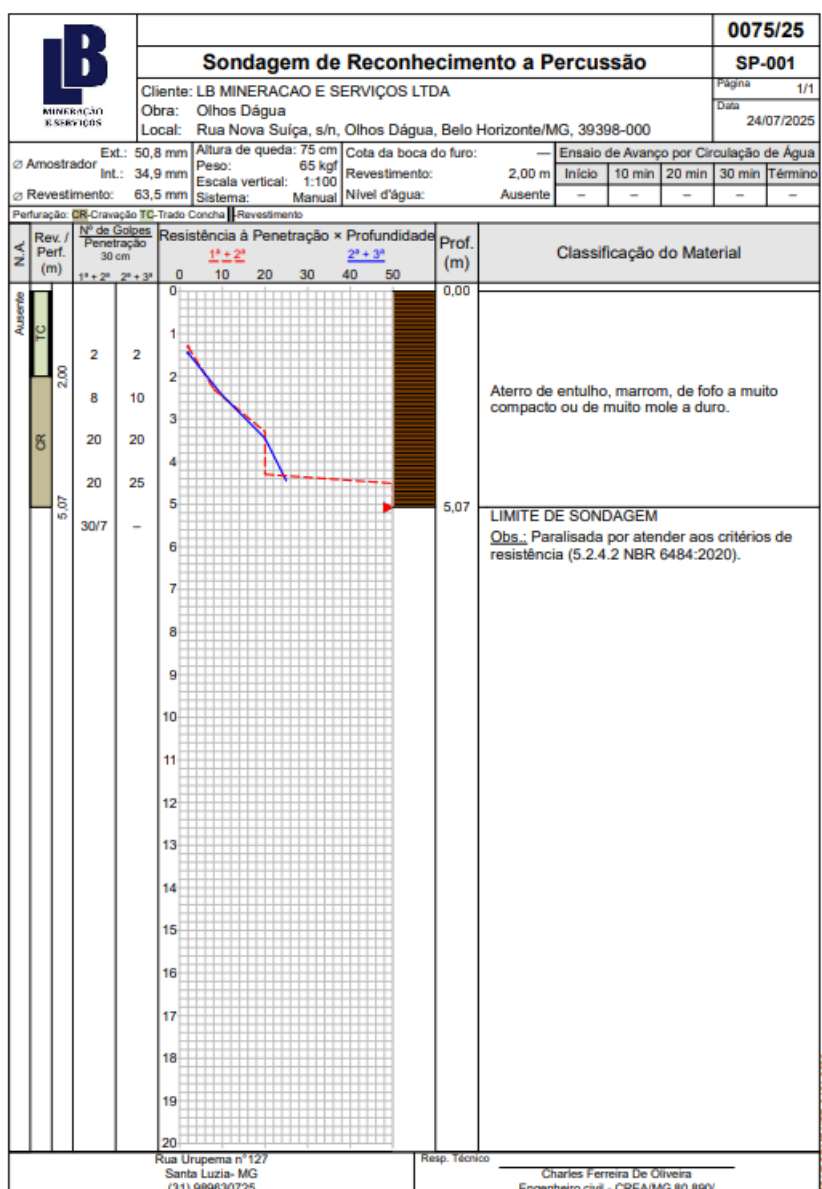
Figura 20 - Boletim da sondagem executada.

A resistência a penetração do solo (nSPT) aumenta à medida que se alcança maiores profundidades, sendo que a partir dos 3 metros o solo local já apresenta uma resistência considerável. A profundidade do nível d’água não foi detectado nas sondagens realizadas.

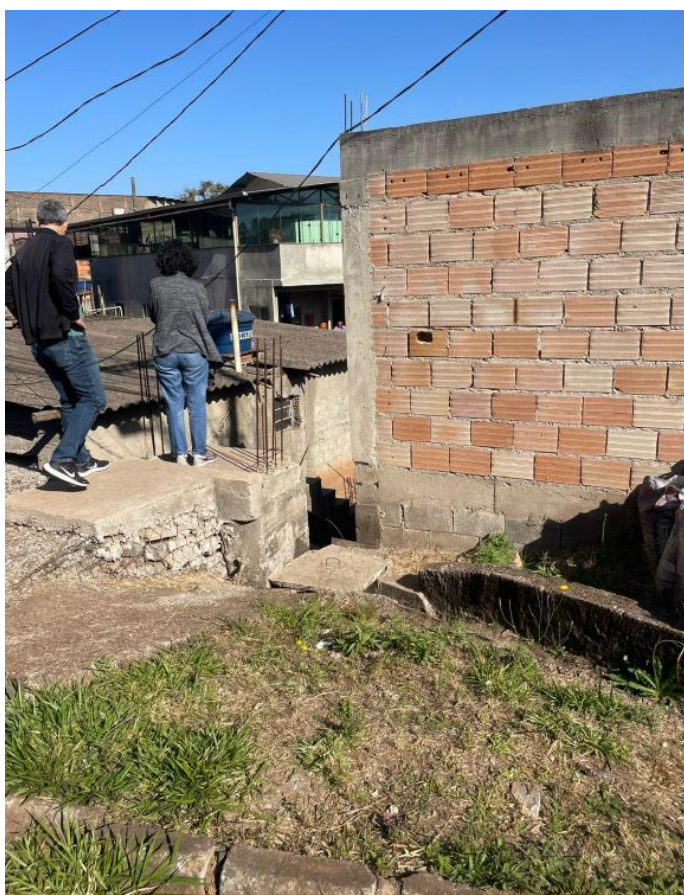
Conforme mencionado anteriormente, a implantação de um projeto de drenagem na região é essencial para mitigar os problemas de erosão identificados. A região por si só funciona como um caminho preferencial para drenagens pluviais efêmeras em períodos chuvosos, contudo, na situação atual, observa-se que drenagens de ruas e moradias adjacentes também estão escoando na região, causando uma intensificação do processo erosivo.

Figura 22 - Rua à montante da área de estudo, com drenagem em direção ao vale da região vegetada.

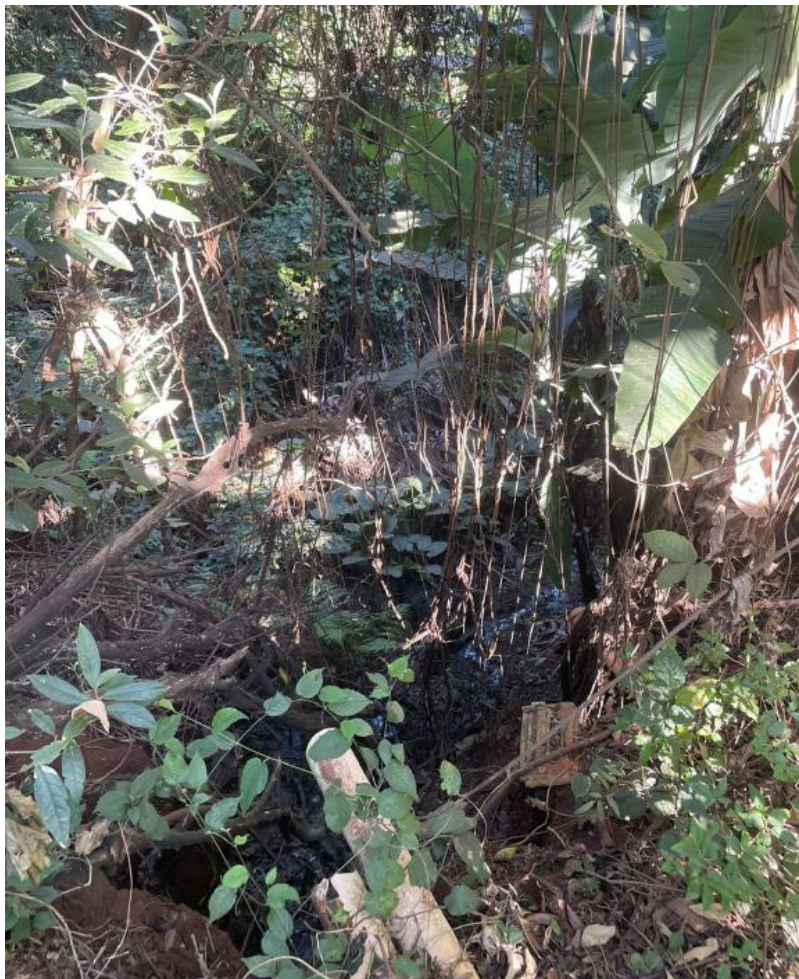
No caso do presente estudo foram observadas obras de drenagem em mal estado de conservação ou abandonadas, tanto na região do talude propriamente dita, quanto na rua acima do talude. A implementação e revitalização dessas estruturas é de extrema importância, uma vez que vão diminuir a percolação de água na face do talude, mitigando a ação de processos erosivos e diminuindo a umidade do material que compõe a encosta.

Figura 23 – Drenagem efêmera e água de esgoto escoando pela superfície do terreno.
