9. CARACTERIZAÇÃO DAS CONDIÇÕES VERIFICADAS NA FISCALIZAÇÃO:

10. RELATÓRIO FOTOGRÁFICO:

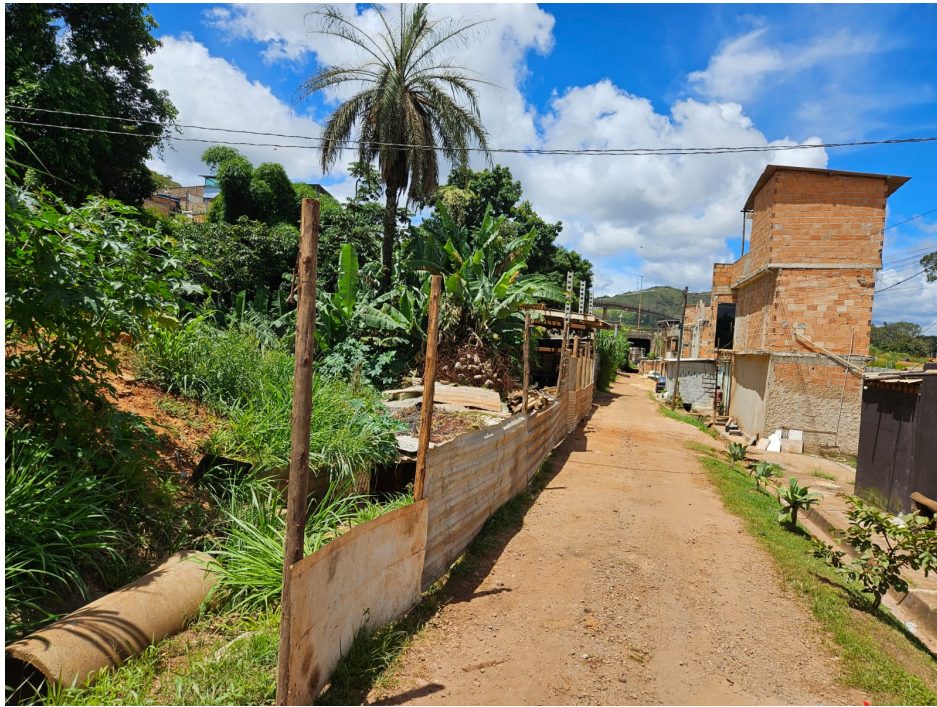
Na vistoria realizada em 12/02/2025, foi possível visualizar a erosão (Figura 2) em parte da área da Gleba 11 do Ramal Ibirité - Águas Claras, situada junto à rua Nova Suíça e em proximidade a residências, apresentando potenciais riscos à vida e ao patrimônio. Observou-se uma obra de drenagem em estado precário (Figuras 2 a 5), sugerindo que a construção está inacabada ou abandonada.

Durante a vistoria, foi possível identificar uma intensificação do volume erodido, isso sugere que a obra existente, possivelmente inadequada, contribuiu para agravar o problema.

Figura 2: Área erodida, caixa de drenagem, rua e edificações vizinhas.

Diante do cenário identificado, torna-se imprescindível a análise da área de contribuição da bacia para o cálculo do sistema de drenagem bem como da coleta dos lançamentos clandestinos, além da realização de estudos visando a recomposição do terreno, com soluções eficientes para estabilização do talude ou contenção do solo, e a restauração do sistema de drenagem naquela região, que extrapola os limites do imóvel da União.

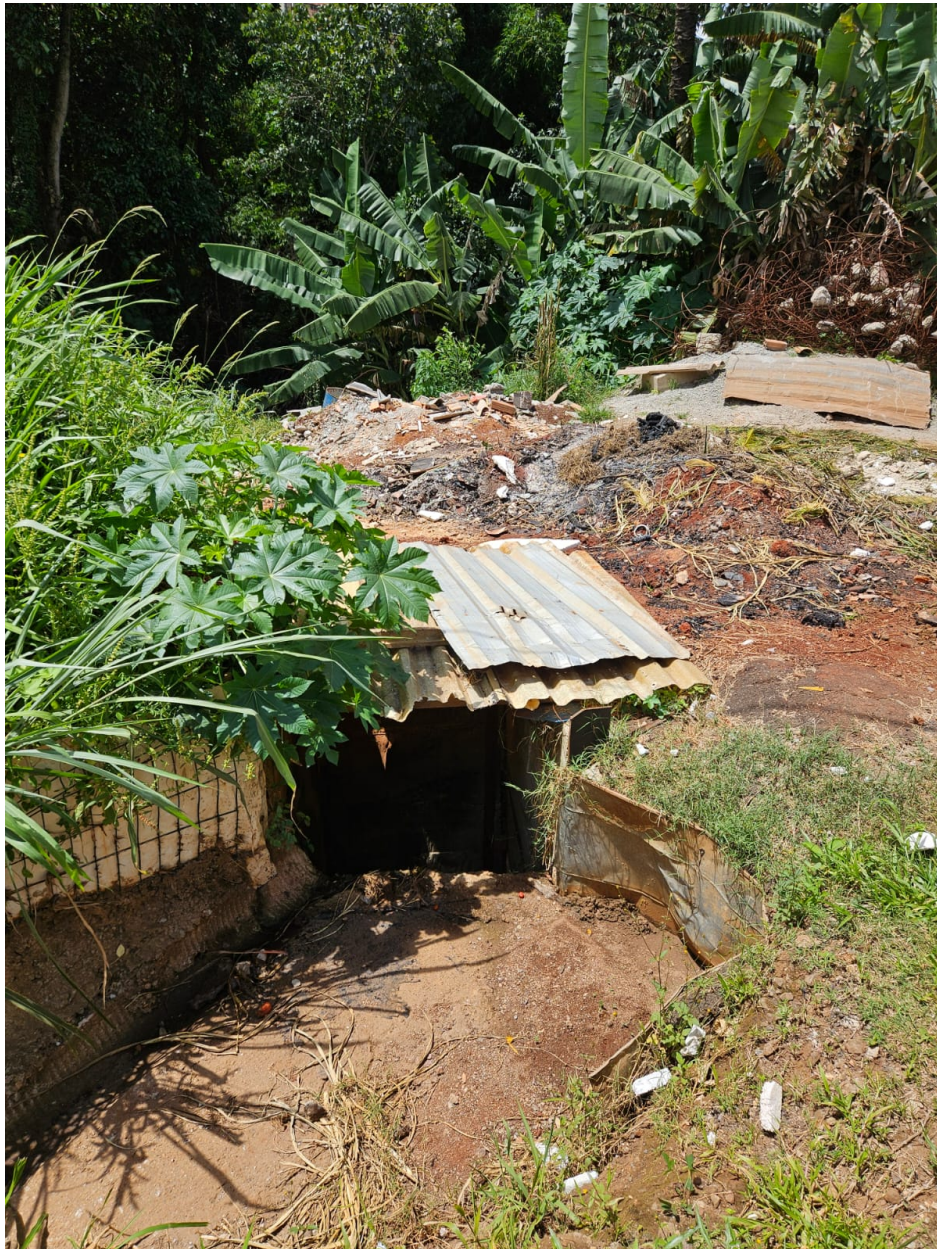
Figura 3: Caixa de drenagem pluvial (construção não concluída, aterro/entulhos adicionados após último RFI)

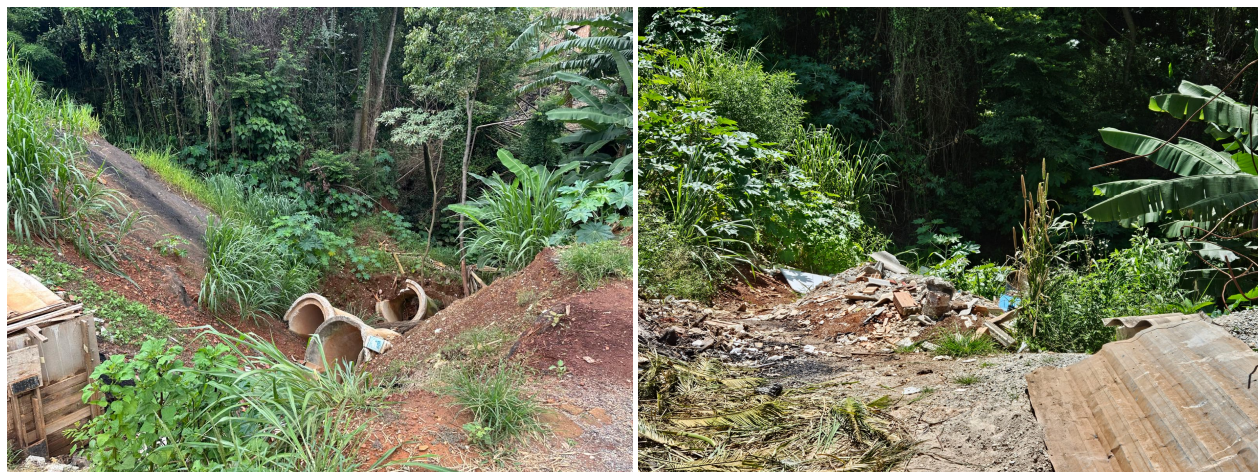
Figura 4: Área da erosão contendo manilhas de concreto soltas (esq. 2024) e aterro com entulhos (dir. 2025)

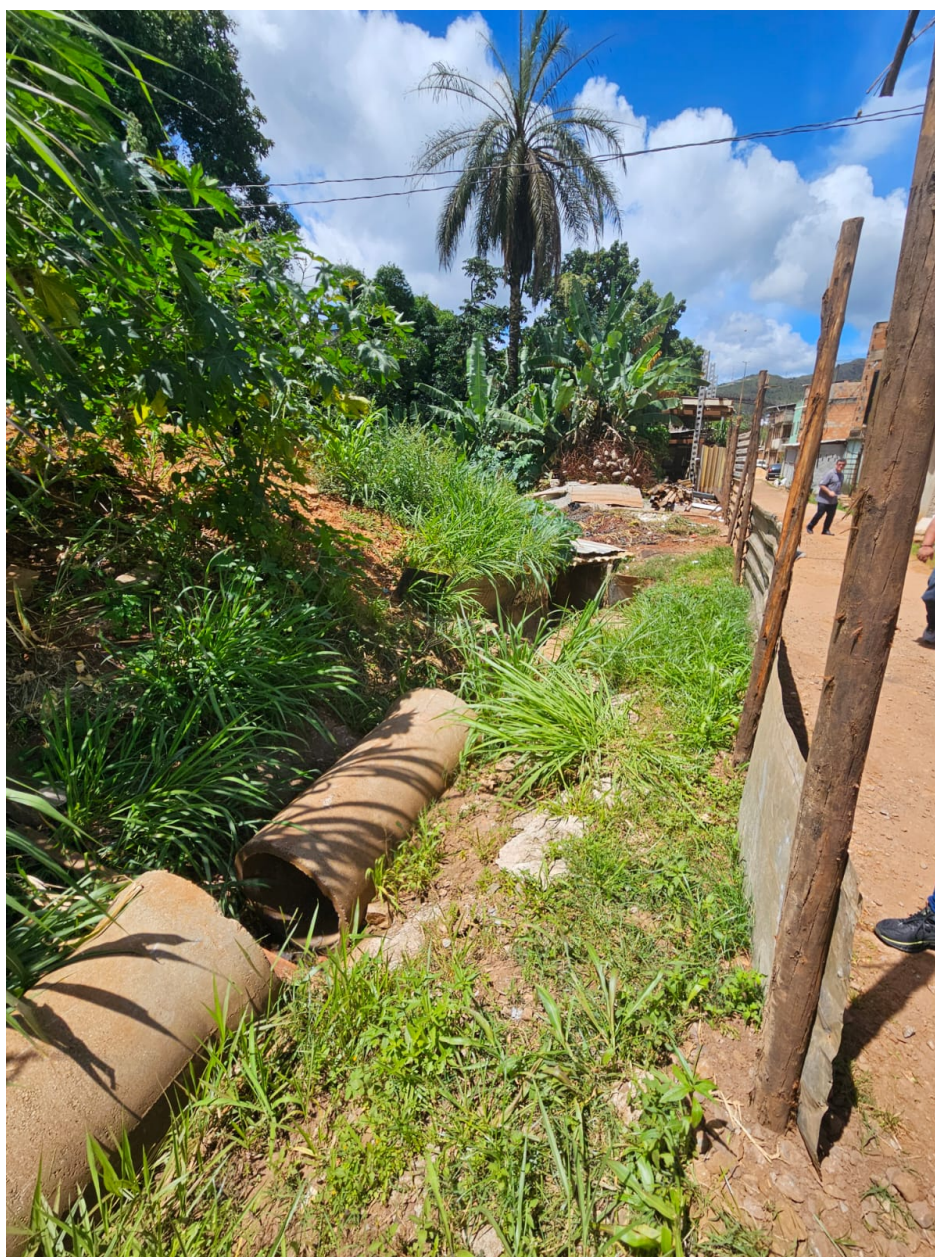
Figura 5: Obra de drenagem inacabada, manilhas de concreto danificadas e não conectadas.

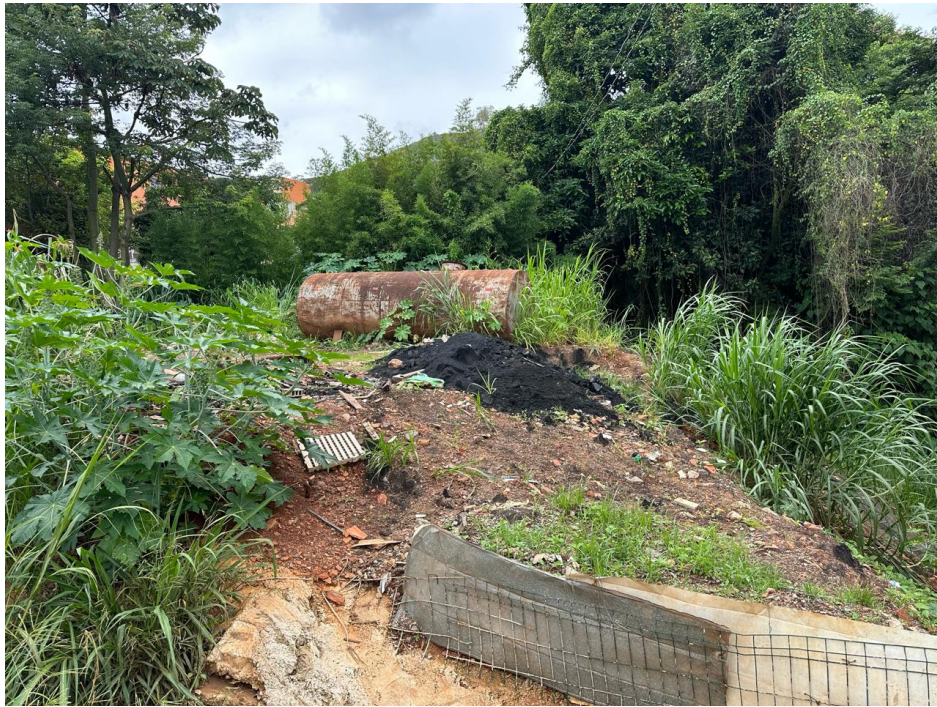
Ao confrontar com registros anteriores, como as inspeções em 01/06/2023 e 02/02/2024, constatou-se que agora existe tapume metálico de proteção entre a rua e a área erosiva. Conforme evidenciado no RFI (34839754) e no RFI (39938739), notou-se a presença de um tanque e material asfáltico na gleba (Figura 6), próximo à região erodida, indicando possível utilização da área, embora esteja cercado de vegetação nessa data.

Figura 6: Tanque e material asfáltico ao lado da região da erosão (foto de 2024. Continua no local, mas está cercado de vegetação)

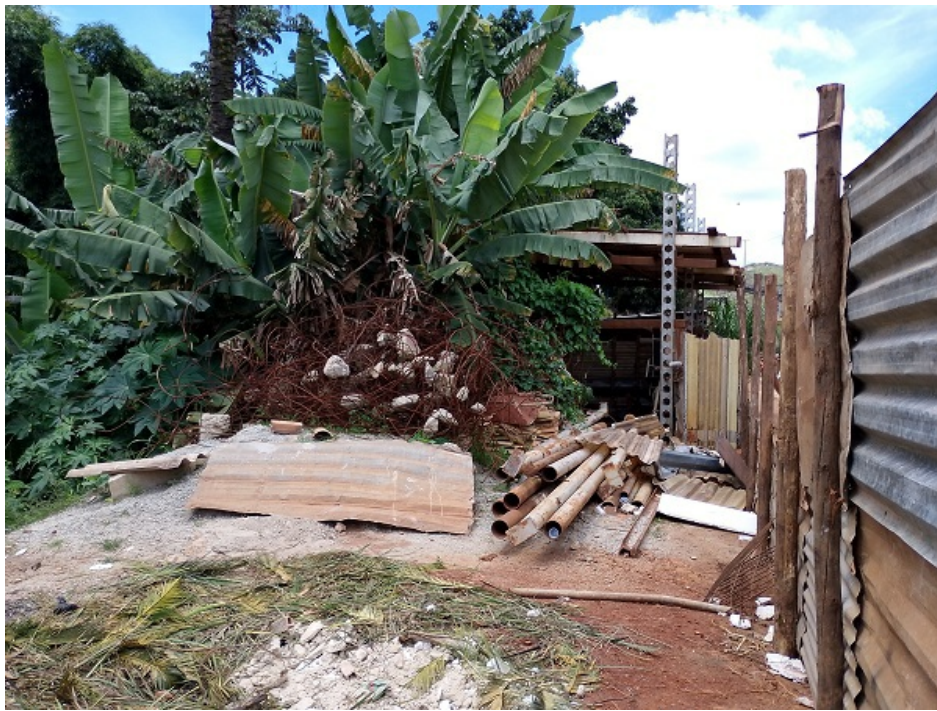
Destaca-se ainda a evolução da construção adjacente à área erosiva (Figura 8), cujo início foi identificado na última vistoria, cujas características (materiais e métodos construtivos) assemelham-se à obra de drenagem executada na zona erosiva. Um vizinho confirmou que a drenagem rudimentar teria sido feita pelo ocupante da construção ao lado.

Figura 8: Ocupação edificada ao lado da região da erosão

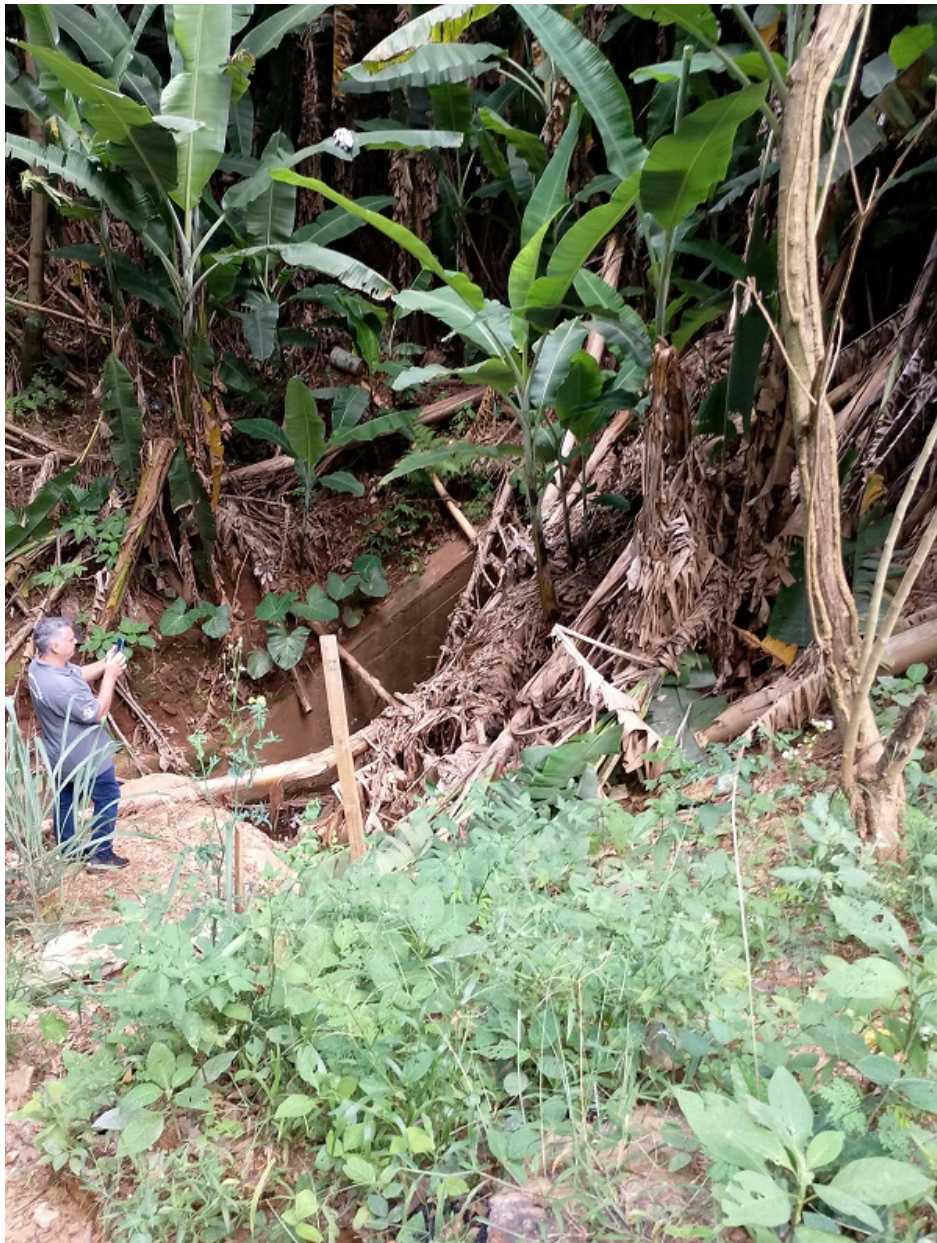
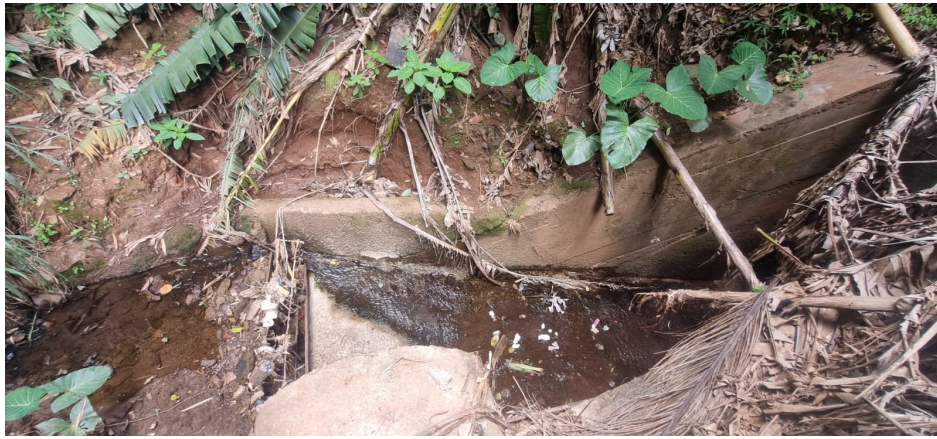
Figura 9 (a e b): Órgão de drenagem no fundo do talvegue, passa sob a antiga ferrovia, provavelmente implantado pela RFFSA

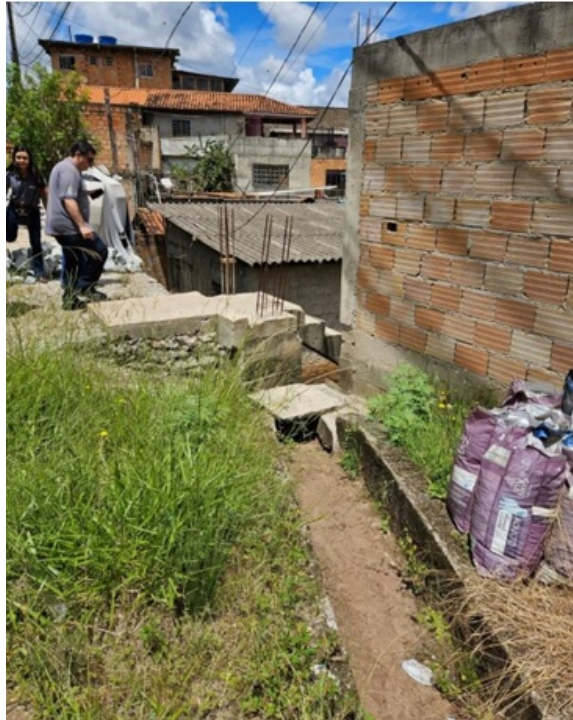
Também foi possível identificar que parte da drenagem da rua Adriano Chaves Matos é lançada dentro da área (Figuras 10) causando grande instabilidade no solo (Figura 12). Não localizamos bueiros neste quarteirão. Além da drenagem da rua, são lançados esgotos e águas pluviais das residências instaladas no local (Figura 13), situadas abaixo do nível da rua (Figura 11).

Há fortes indícios de que a erosão seja ocasionada pelo escoamento pluvial e pela falta de drenagem adequada ou rompimento do sistema, bem como pelos lançamentos clandestinos das casas do local, que contribuem diretamente para o aumento do processo erosivo.

Figura 10 - Drenagem da Rua Adriano Chaves Matos que é lançada na área da erosão

Sugerimos o contato institucional da SPU/MG junto à PBH/SUDECAP e COPASA, responsáveis pela drenagem e coleta de esgotos na região.

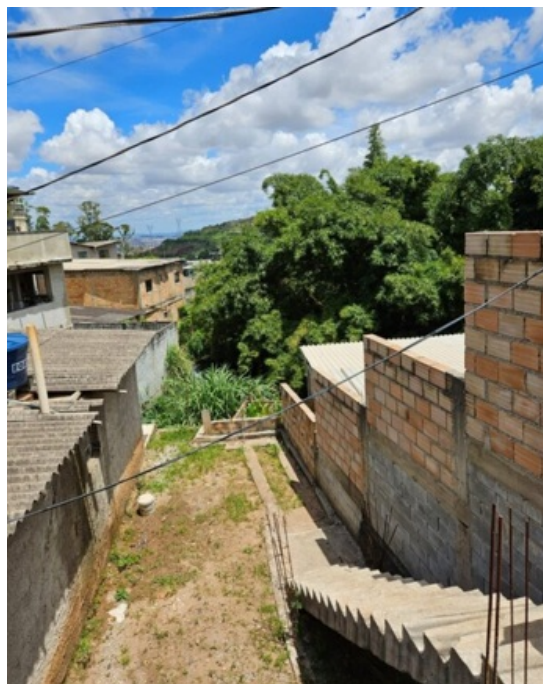
Figura 11 - Residências situadas abaixo do nível da rua Adriano Chaves Matos (obs.: essas residências estão fora da área de propriedade da União)

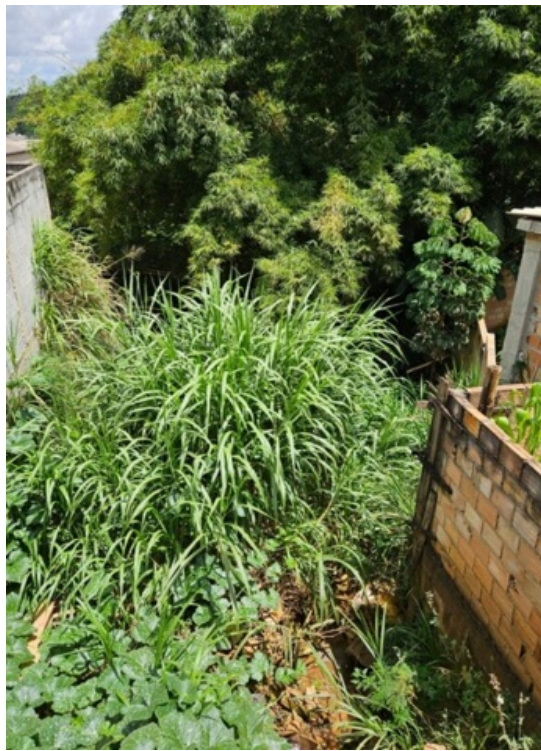
Figura 12 - Local onde é lançada a drenagem da rua

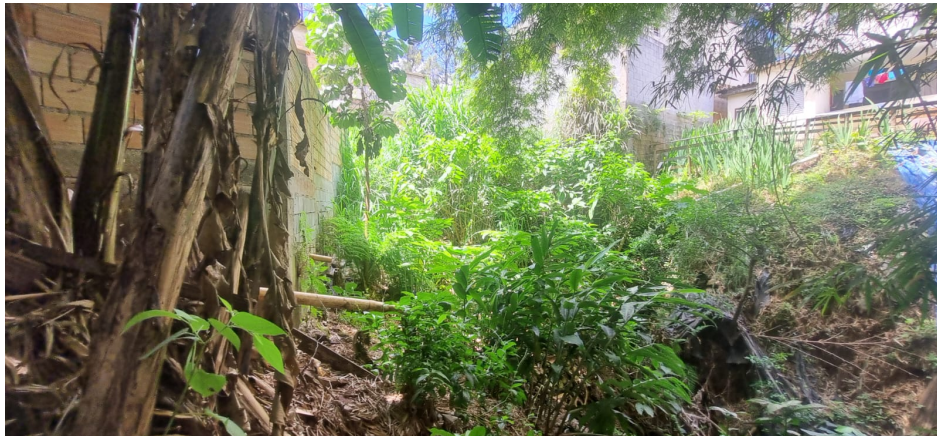
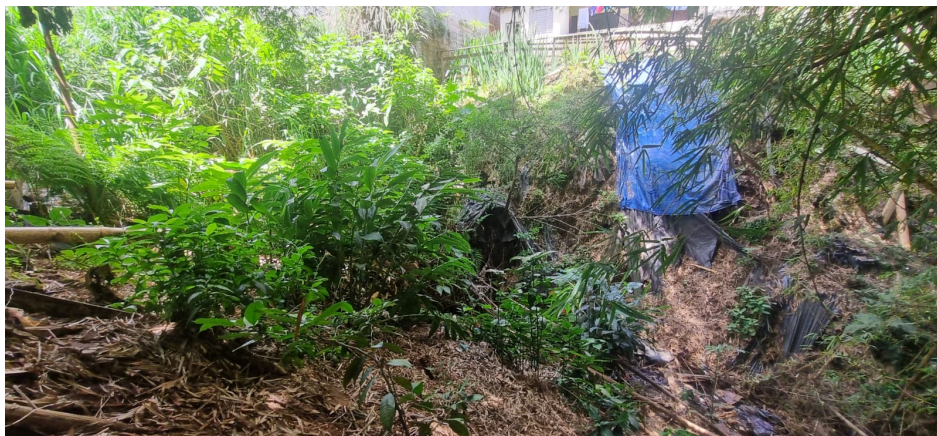
Figura 13 (a e b): Residências construídas acima da erosão (fora da área de propriedade da União), com lonas nas encostas e tubos de esgoto lançando a céu aberto.

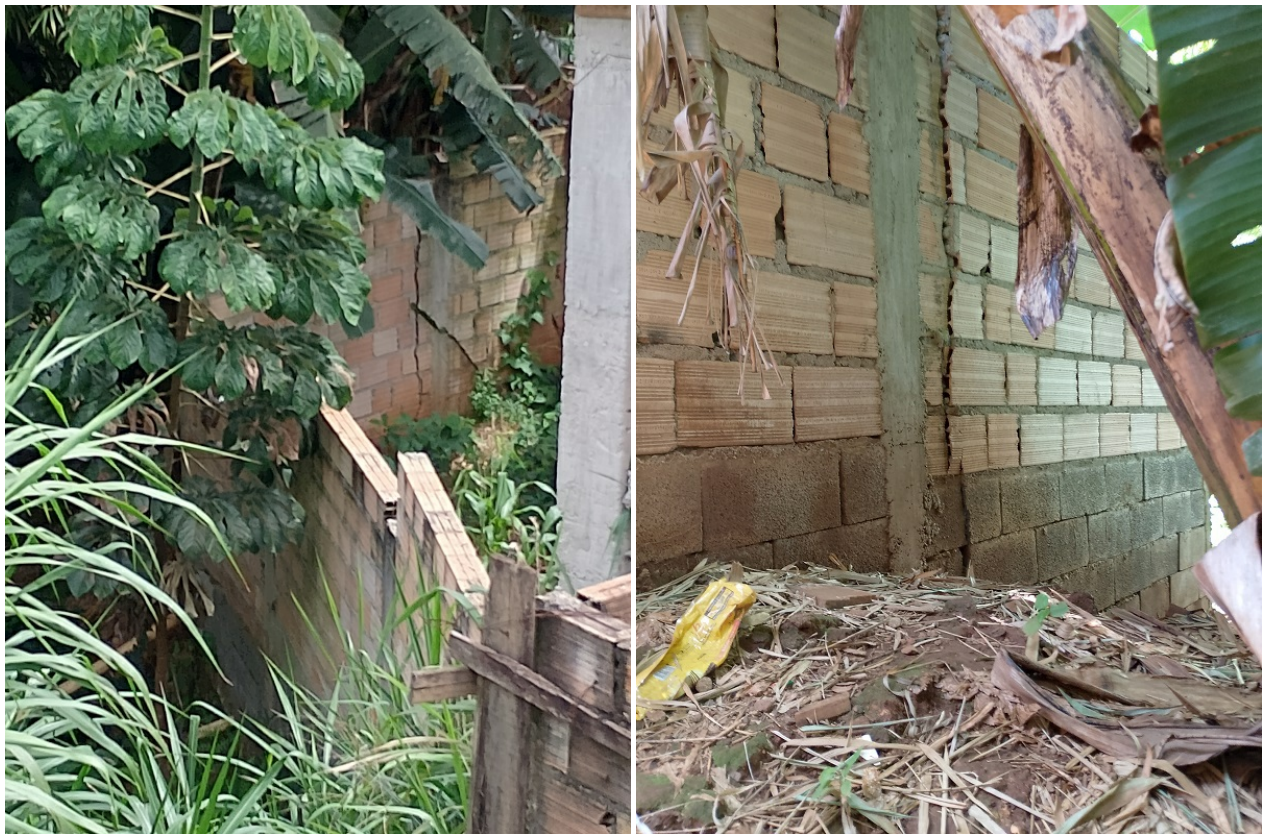
Foi possível identificar a presença de trincas em muros de residências localizadas à rua Adriano Chaves Matos, aparentemente fora dos limites do imóvel da União (Figura 14).

Figura 14 (a e b): Muro de uma das residências (fora da área de propriedade da União) acima da erosão, apresentando deslocamento e fissura com separação
