À,
JUSTIÇA FEDERAL DE PRIMEIRO GRAU EM GOIÁS

LAUDO TÉCNICO – AVALIAÇÃO DE BOMBA INJETORA

Equipamento: Motor Perkins 1104 – 4 cilindros
Sistema de injeção: Bomba injetora rotativa

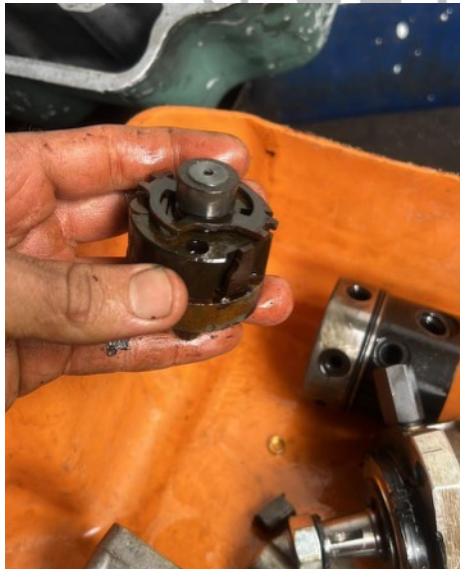
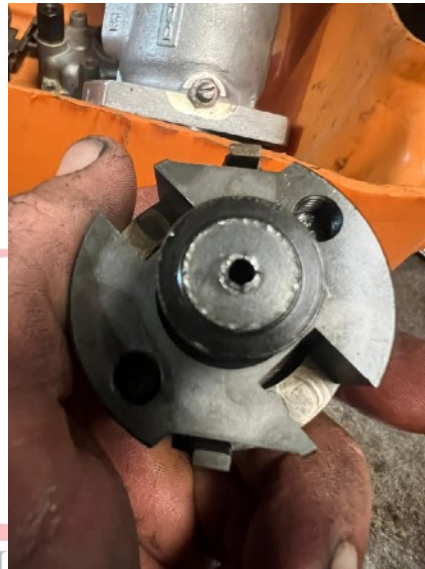
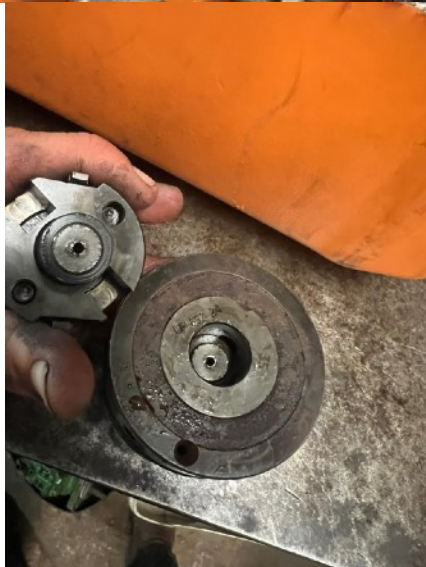
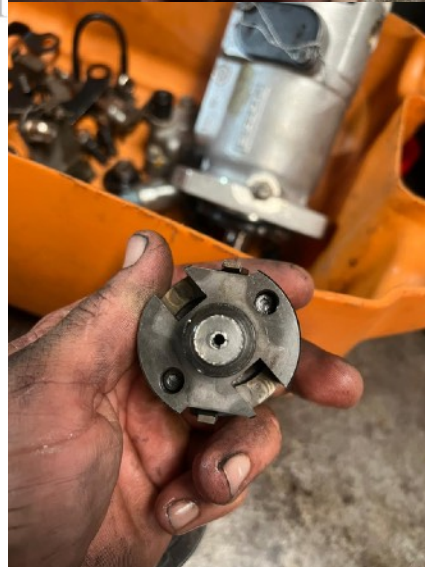
Verificou-se a quebra do cabeçote hidráulico da bomba injetora rotativa, caracterizando falha estrutural de grande magnitude (quebra catastrófica). Tal condição impede totalmente o funcionamento adequado do sistema de injeção de combustível e, conseqüentemente, a operação normal do motor.

A análise técnica indica como causa mais provável a operação prolongada do equipamento sem a devida manutenção preventiva. A ausência de manutenção favorece desgaste acelerado, contaminação do combustível e esforços mecânicos excessivos nos componentes internos da bomba injetora, podendo resultar na ruptura do cabeçote hidráulico observada.

Devido ao caráter catastrófico da quebra do cabeçote e aos danos internos associados, a recuperação da bomba injetora por meio de reparo parcial mostra-se tecnicamente inviável. Nessas condições, recomenda-se a substituição completa por uma bomba injetora nova.

Conclui-se que a bomba injetora do motor Perkins 1104 já se encontrava danificada no momento da primeira intervenção técnica do contrato vigente, apresentando quebra catastrófica do cabeçote e demais itens internos, decorrente da operação do equipamento sem a devida manutenção preventiva. Diante do nível de dano identificado, a solução tecnicamente recomendada é a substituição integral da bomba injetora.
