ATENDIMENTO EMERGENCIAL

Data do atendimento: 28/04/2026 a 29/04/2026.

Falha do equipamento: Hélice quebrada, do gerador 05.

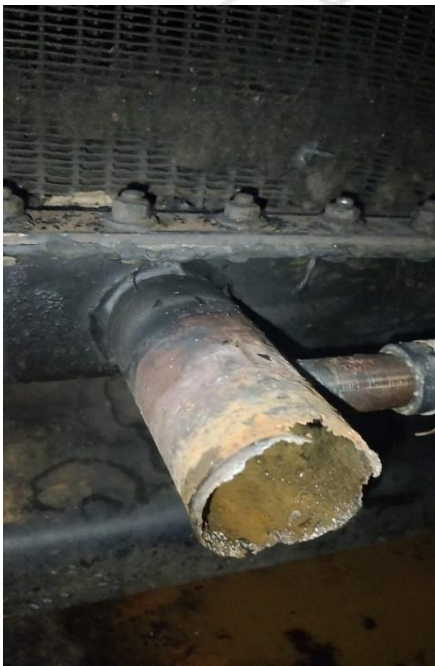
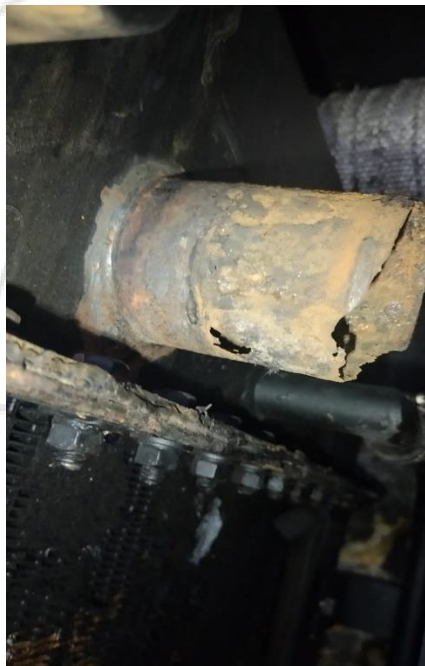
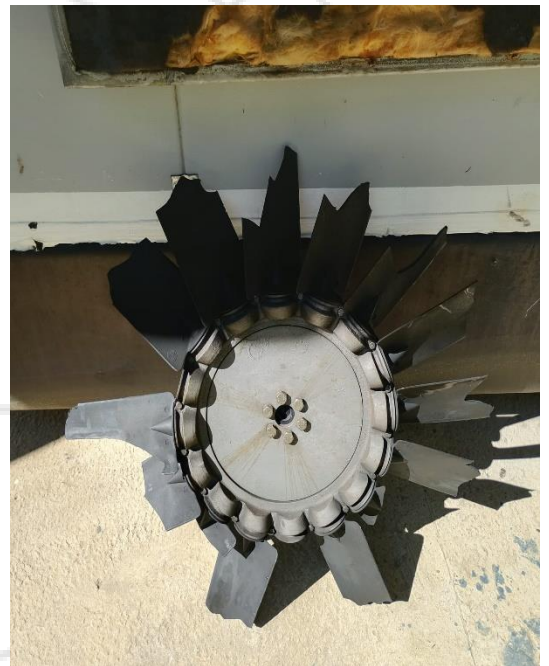
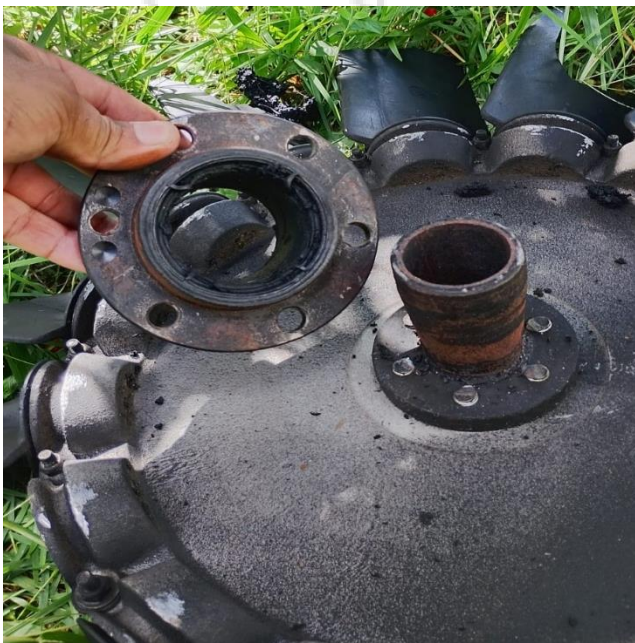
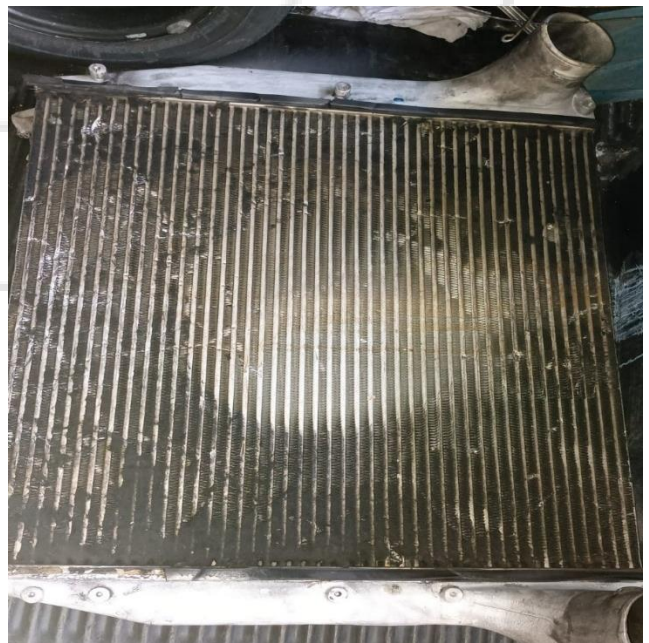
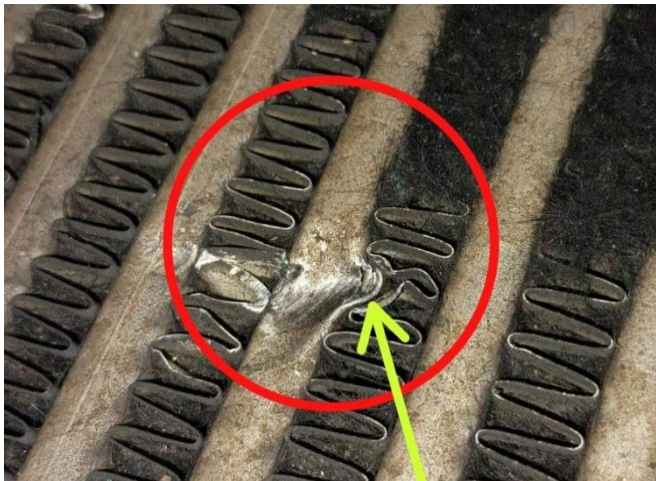
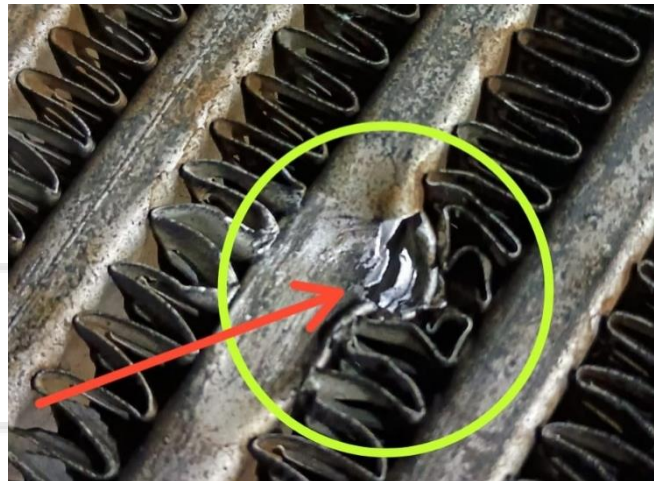
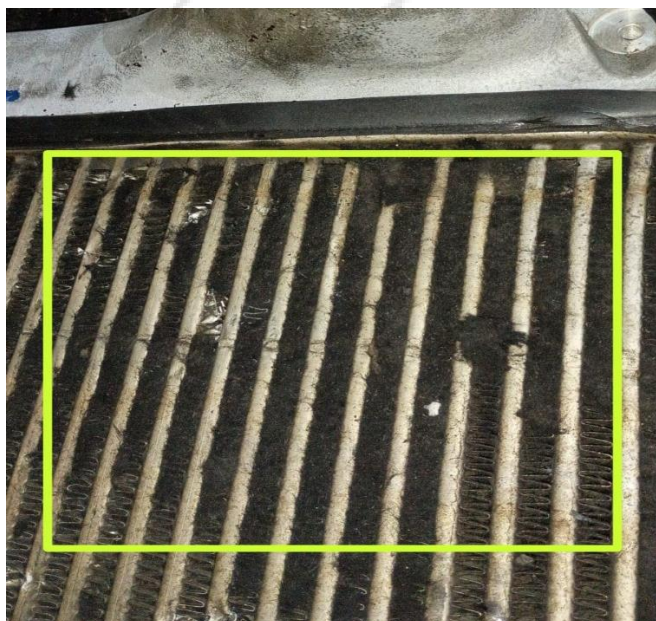
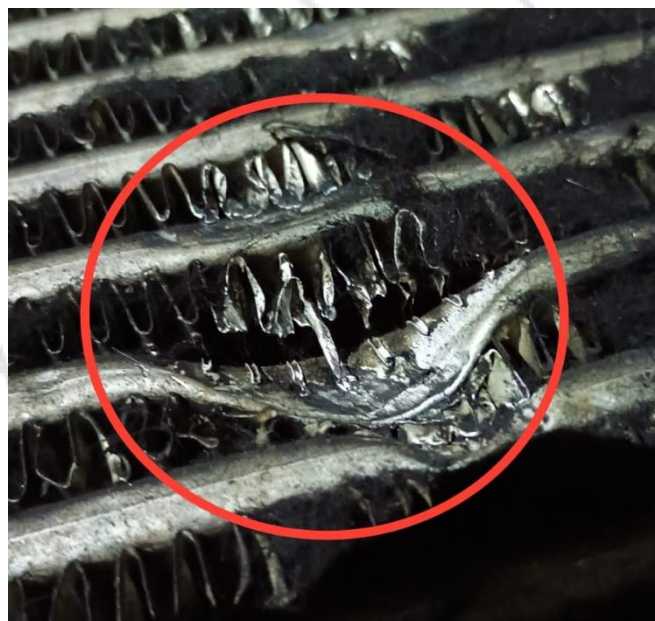
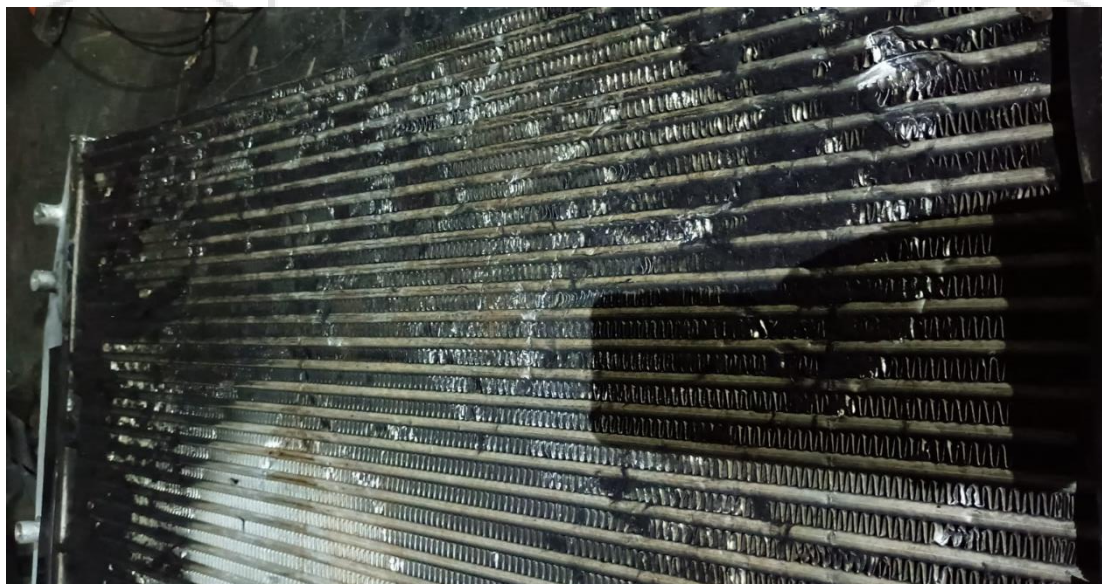
O sistema de arrefecimento, apresentou a quebra do acoplamento da hélice, responsável por resfriar o líquido de arrefecimento do motor. O dano foi ocasionado por desgaste interno e natural, do material que compõe o acoplamento. Este material é selado e impossibilita inspeções internas. Não apresentou sinais de folga e nem ruídos. Houve danos graves no intercooler, ocasionado pelo impacto da hélice que soltou e quebrou as pás durante o funcionamento do gerador, amassando e furando diversos pontos do intercooler, podendo ainda ter atingido o radiador, porém na inspeção in loco, o radiador não apresentou vazamentos, e mesmo assim, é necessário teste de pressão no radiador, para verificação de algum ponto fraco, que pode surgir com impacto dos fragmentos da hélice.

Imagens dos tubos do radiador entrada e saída furados e oxidados + hélice quebrada + acoplamento quebrado + intercooler sujo e com furos.

- ✓ Substituir a hélice completa com o acoplamento;
- ✓ No intercooler, realizar teste para diagnósticos, desobstrução e reparo, caso se aplique, e em caso contrário, será recomendado um novo;
- ✓ Realizar teste de pressão no radiador e substituição dos tubos de retorno e saída do radiador, pois estão oxidados e furados. Este teste de pressão, visa detectar microfuros que poderão surgir nas aletas externas, quando o gerador assumir carga.
- ✓ Realizar a lavagem do radiador, pois o material (lã de vidro) para isolamento térmica e acústico, está soltando e obstruindo as aletas do intercooler e radiador.

- ✓ Realizar serviço de tratamento acústico no gerador, a fim de remover as lâs de vidro que estão se desfazendo e aplicar materiais novos e resistentes a temperatura.
