### RELATÓRIO TÉCNICO – PROJETO BÁSICO

| <b>OBJETO:</b> | RECUPERAÇÃO ESTRUTURAL PONTUAL E IMPERMEABILIZAÇÃO DO RESERVATÓRIO DO EDIFÍCIO RIO SOLIMÕES – SEÇÃO JUDICIÁRIA DO AMAZONAS |
| <b>LOCAL:</b> | MANAUS/AM |

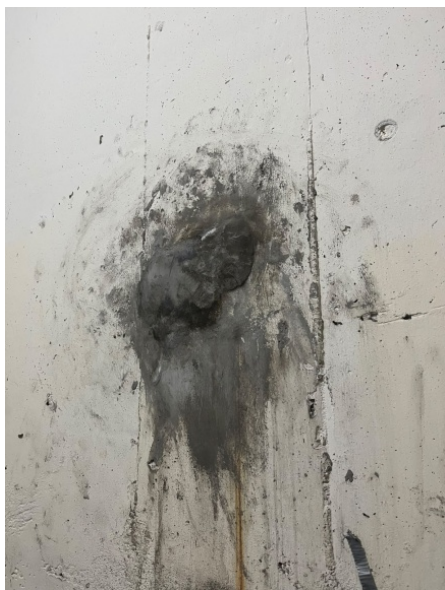
| FOTO/LOCAL | DESCRIÇÃO | PROVIDÊNCIA |
|---|---|---|
| <b>1</b> - parede externa | Reparo pontual irregular e ferruginoso, com marcas de escorrimento. | Abertura e tratamento (face interna /externa). |

A **Foto1** apresenta o reparo executado posteriormente no ponto correspondente. Deve ser tratado como reparo localizado, não como solução definitiva, até que sejam comprovadas a remoção do concreto deteriorado

(investigação da extensão), a condição da armadura, a aderência da recomposição, a eliminação da entrada da água.

*Foto 1 – reparo pontual externo (tamponamento)*

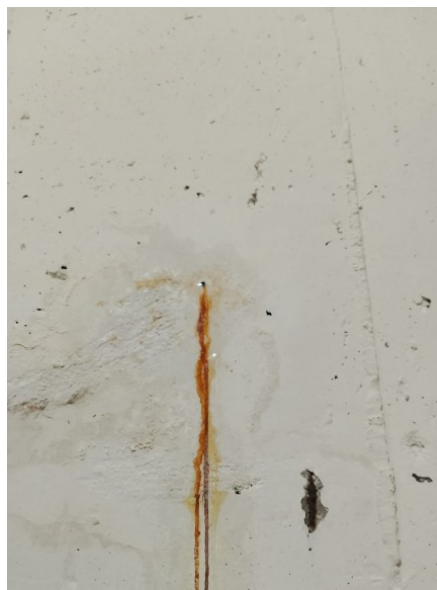
| FOTO/LOCAL | DESCRIÇÃO | PROVIDÊNCIA |
|---|---|---|
| <b>2</b> - parede externa | Vazamento recente com escorrimento ferruginoso; possível fissura, poro, falha de concretagem ou sistema de impermeabilização. | Abertura e tratamento (face interna /externa). |

A **Foto2** registra o vazamento pontual recente que motivou a intervenção: há ponto definido de saída de água na parede externa, com escorrimento vertical de coloração ferruginosa. O padrão é compatível com percolação pela seção da parede, possivelmente associada a fissura, vazio de concretagem, porosidade, interface ou proximidade de armadura. A coloração, isoladamente, não comprova perda de seção, mas justifica abertura e reparo.

*Foto 2 – vazamento recente que motivou o reparo*

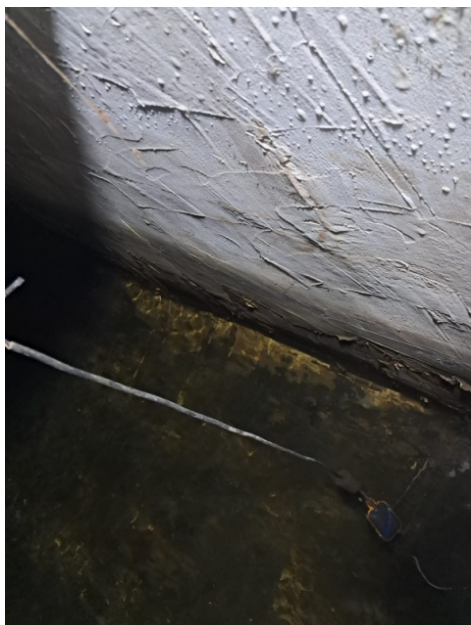
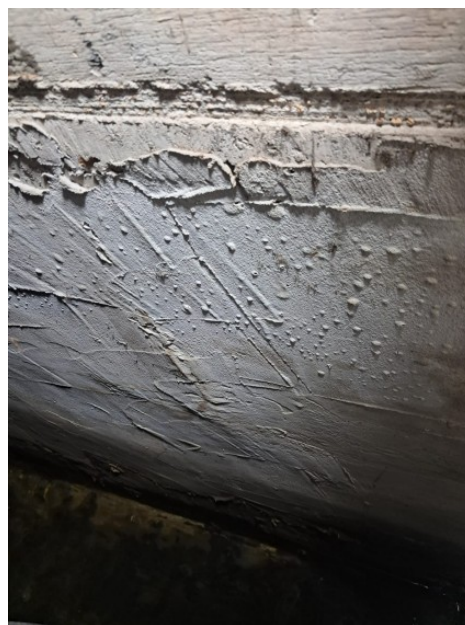
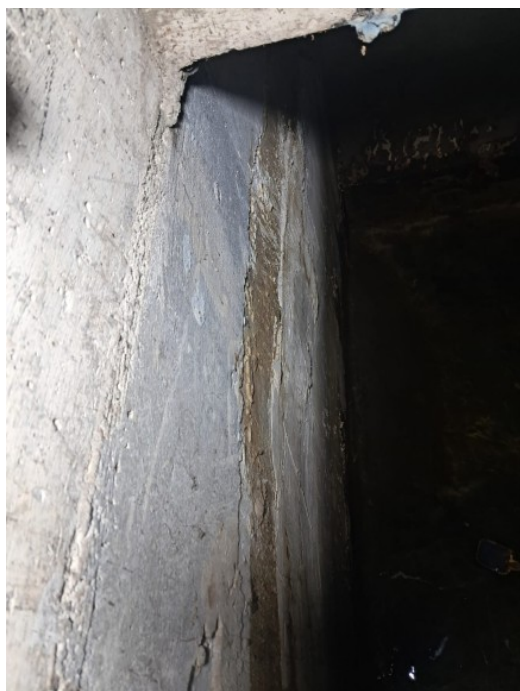
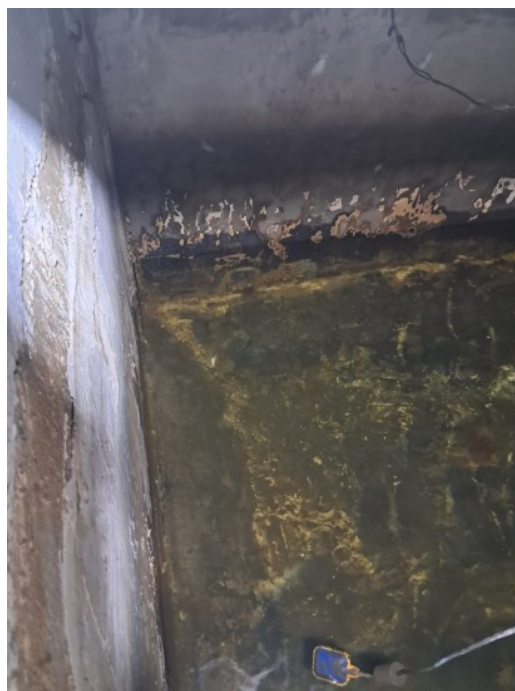
| FOTO/LOCAL | DESCRIÇÃO | PROVIDÊNCIA |
|---|---|---|
| <b>3 a 6</b> - paredes internas | Revestimento irregular, descontínuo, com manchas, faixa escurecida, sulcos e perda aparente de coesão; cantos sem detalhe impermeável contínuo. | Remoção integral do material incompatível/sem aderência; preparo, meias-canais e impermeabilização integral. |

*Foto 3 – Revestimento interno irregular*

*Foto 4 – Descontinuidade horizontal e perda de coesão*

*Foto 5 – Canto interno*

*Foto 6 – Manchas e degradação na zona de molhamento*

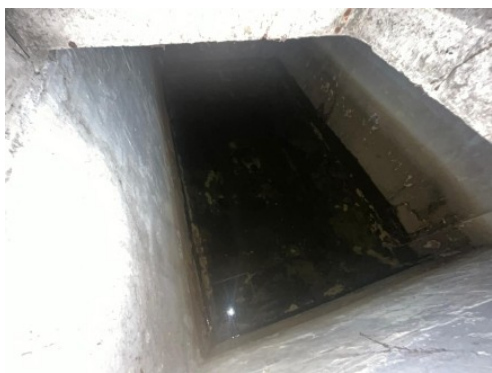
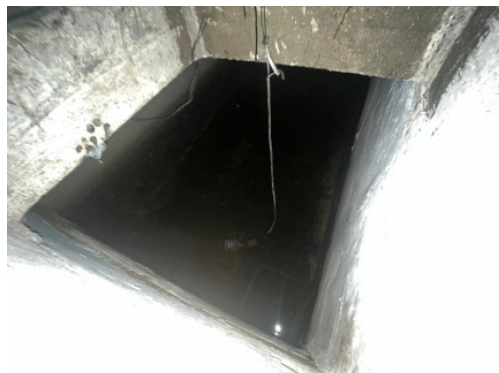
| FOTO/LOCAL | DESCRIÇÃO | PROVIDÊNCIA |
|---|---|---|
| <b>7 e 8</b> – Alçapões das células | dois acessos superiores, confirmando compartimentação. | Planejar parada e tratamento/ execução individual por célula. |

*Foto 7 – Alçapão – célula 1*

*Foto 8 – Alçapão – célula 2*

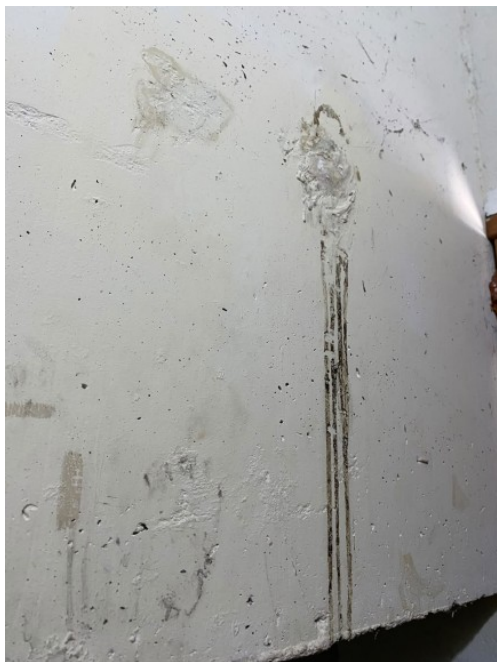
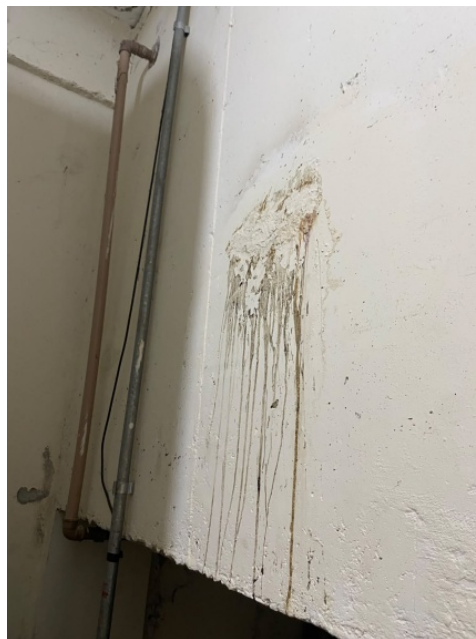
| FOTO/LOCAL | DESCRIÇÃO | PROVIDÊNCIA |
|---|---|---|
| <b>9 e 10</b> - faces externas | Marcas verticais e reparos anteriores. | Correlacionar com a face interna e tratar. |

*Foto 9 – Parede Externa*

*Foto 10 – Parede Externa*

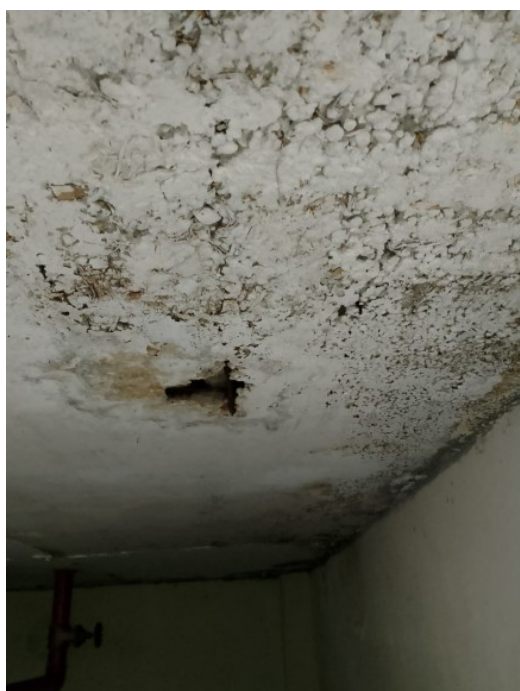
| FOTO/LOCAL | DESCRIÇÃO | PROVIDÊNCIA |
|---|---|---|
| <b>11,12 e 14, 15,16</b> - fundo/barrilete | Manchas, cavidades, deslocamento e perda de cobrimento localizada. | remover concreto deteriorado, verificar armaduras e reparar. |

*Foto 11 – Fundo externo com manchas e ponto deteriorado.*

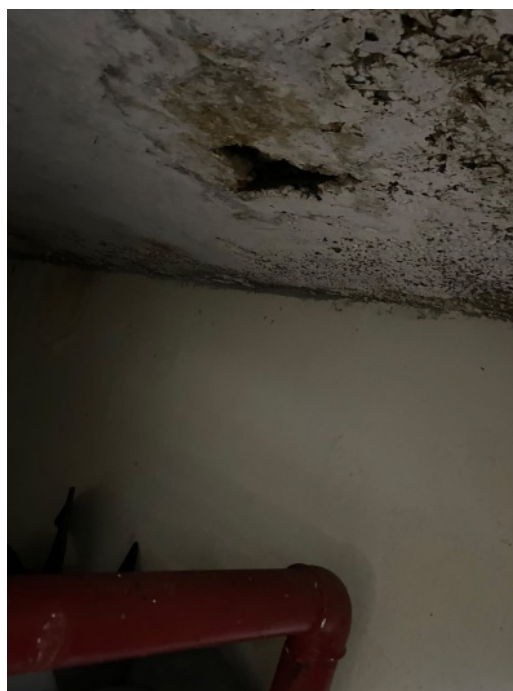
*Foto 12 – Deslocamento/cavidade no fundo externo*

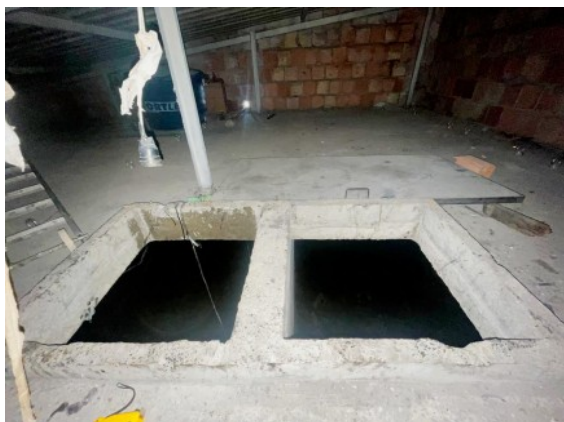
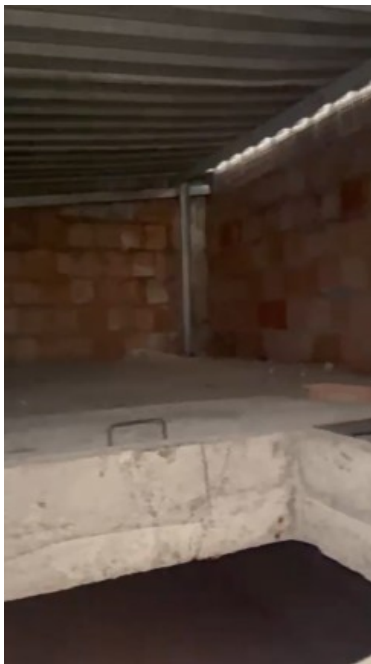
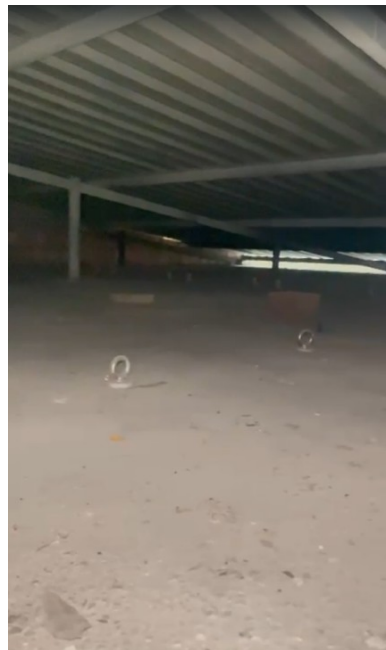
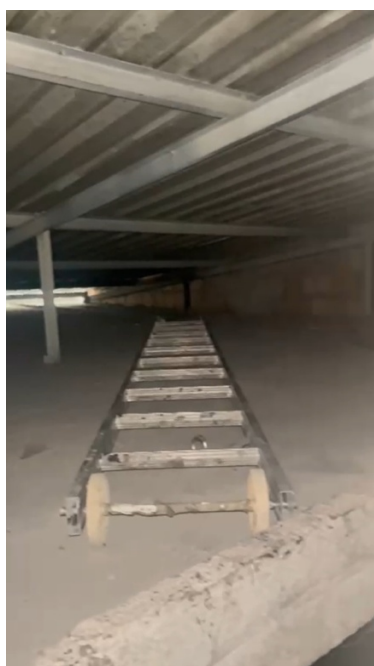
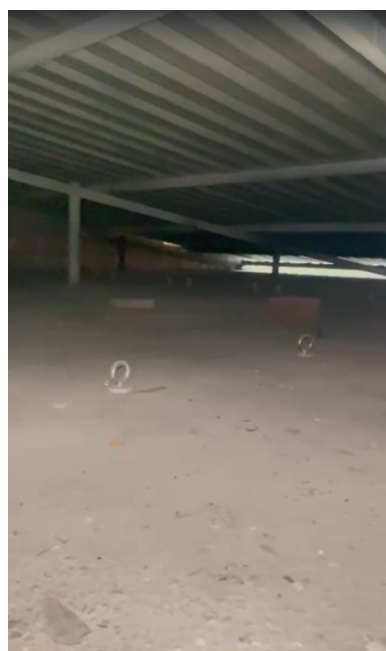
| FOTO/LOCAL | DESCRIÇÃO | PROVIDÊNCIA |
|---|---|---|
| <b>13,17,18,19 e 20</b> - Laje de tampa/alçapões | Acessos e interferências superiores. | Proteção contra queda, limpeza |

*Foto 13 – Laje superior - Alçapões*

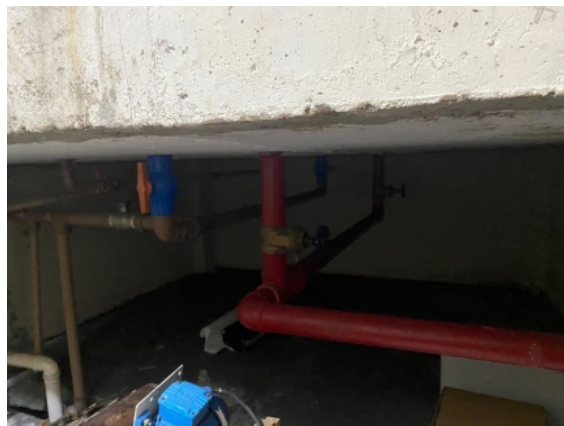
*Foto 14 – Laje inferior - Barrilete*

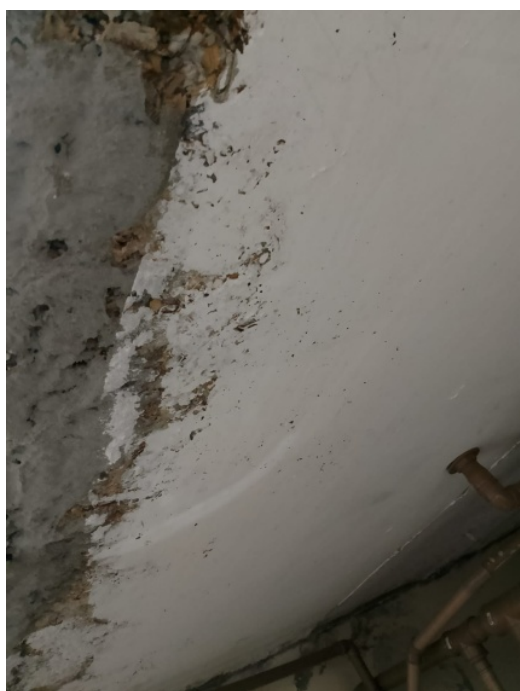
*Foto 15 – Desagregação no encontro do fundo com a parede*

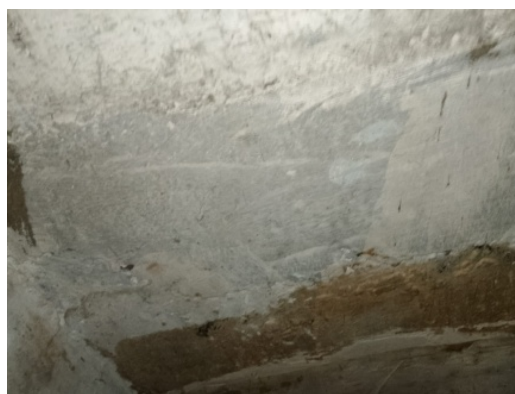
*Foto 16 – Faixa de reparo e manchas no fundo externo*
