# REGISTRO FOTOGRÁFICO DE VISTORIA TÉCNICA

Vistoria de Infraestrutura e Danos Estruturais em Muro de Contenção em Santarém

| Local: | Av. Marechal Castelo Branco, Santarém - PA - Usina Fotovoltaica do TRE-PA |

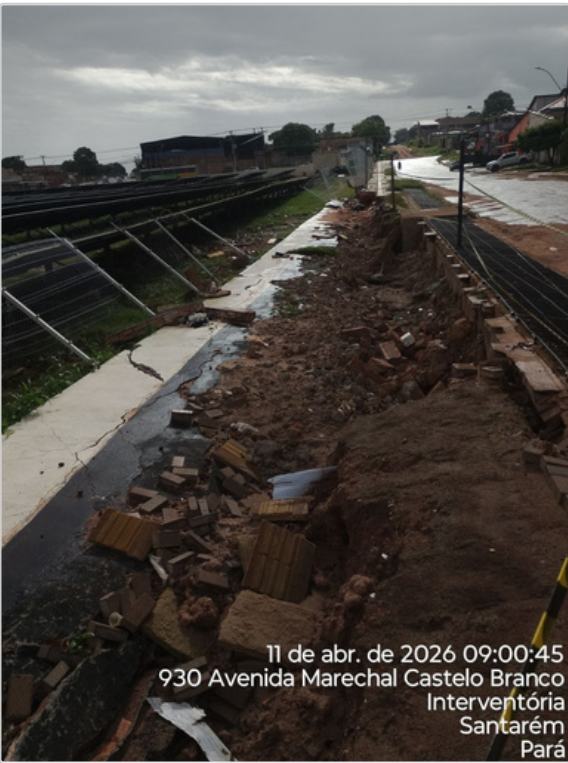
Figura 1 – Colapso do Muro de Arrimo e Descalçamento do Passeio Público

**Observação Técnica:** Ruímento total da estrutura de contenção/muro de alvenaria após forte chuva. Verifica-se erosão severa do solo com descalçamento e fratura da calçada pública, além de deslizamento de massa de terra e destroços de blocos para o nível inferior da propriedade adjacente (área da usina solar).

O colapso do muro de arrimo/contenção localizado na Av. Marechal Castelo Branco decorreu do aumento excessivo da pressão hidrostática exercida pelo acúmulo de águas pluviais, somado ao carreamento de finos do solo sob a calçada pública. Tal fenômeno provocou a perda de sustentação da base e o consequente tombamento da estrutura de vedação.

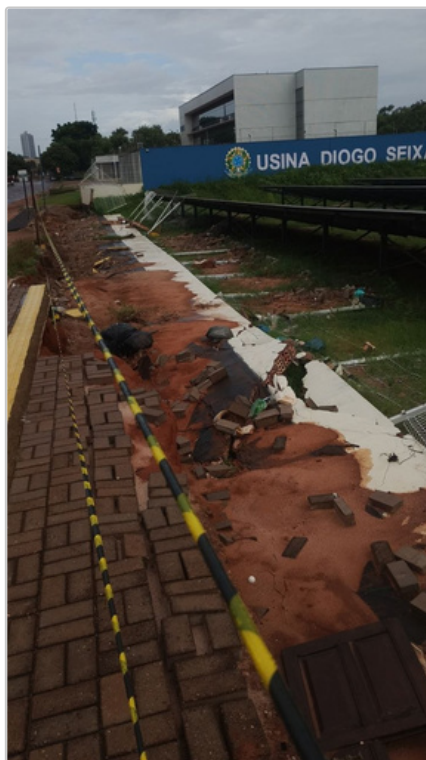
## Figura 2 – Vista Longitudinal do Colapso e Sinalização de Perigo

**Observação Técnica:** Visão em perspectiva mostrando a extensão do desbarancamento e acúmulo de terra sobre a área do piso. Destaca-se a presença de fita zebra de isolamento demarcando o limite do risco ao longo do piso tátil da calçada. Ao fundo, visualiza-se a identificação da Usina Diogo Seixas.

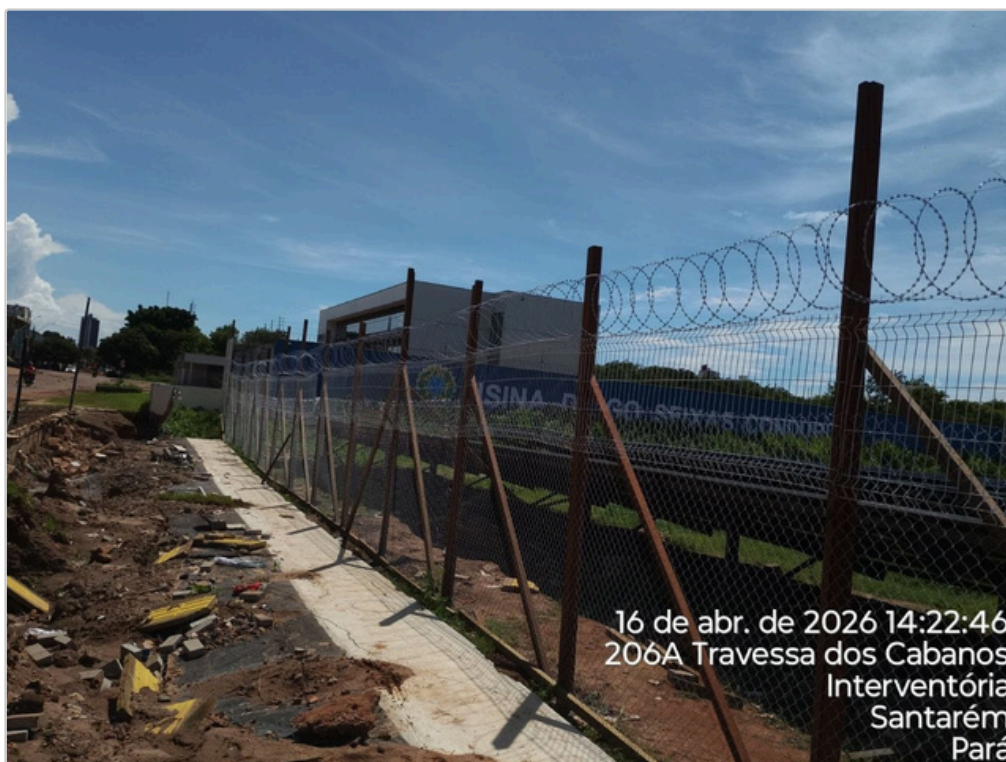
### Figura 3 – Execução de Cerca Provisória sobre Berma de Contenção

**Observação Técnica:** Acompanhamento do avanço das obras de emergência. Instalação de estrutura de cercamento provisório com estacas de madeira, tela metálica rígida e concertina superior ao longo do bordo afetado para estancar o risco de acesso e acidentes.

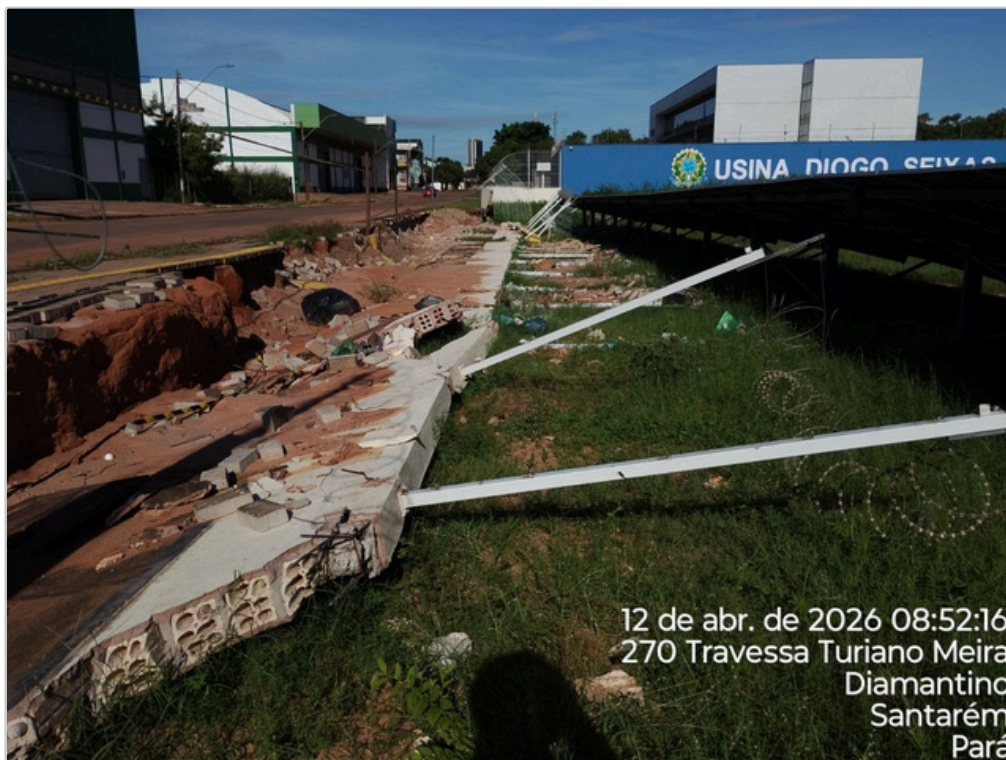
#### Figura 4 – Detalhe do Tombamento de Placas e Muro de Vedação

**Observação Técnica:** Registro detalhado do tombamento de placas e alvenaria estrutural de vedação sobre o terreno interno da usina. Evidencia-se o corte vertical de terra provocado pela erosão hídrica intensa, deixando expostas as bases e fundações comprometidas.

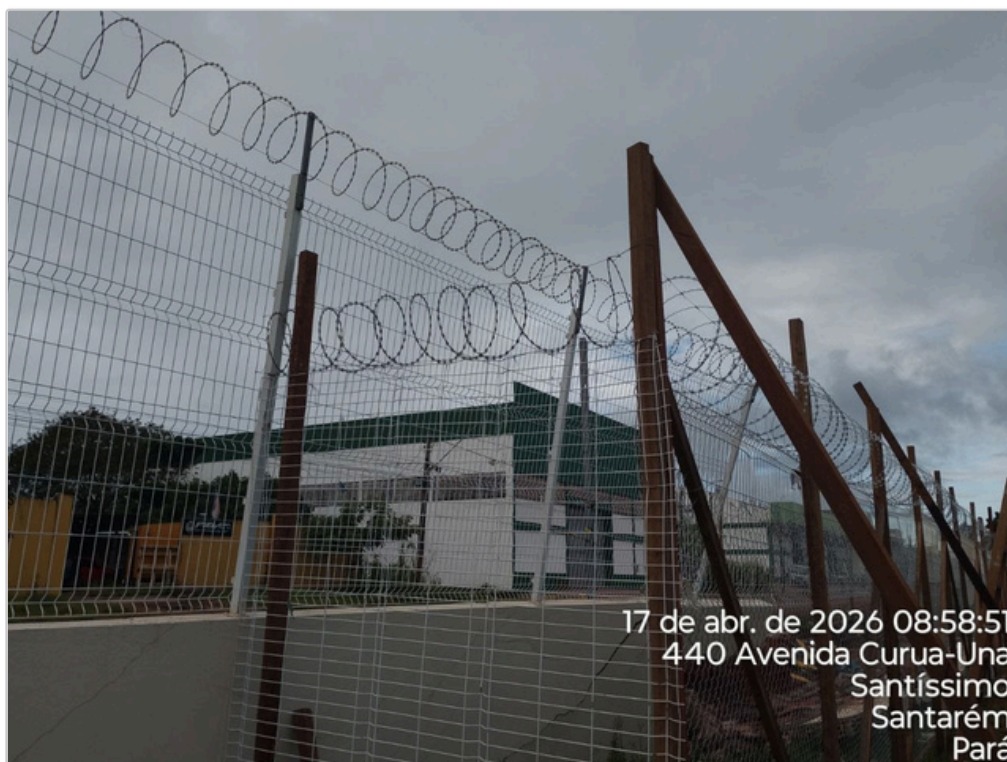
### Figura 5 – Detalhe Construtivo da Proteção Provisória com Concertina

**Observação Técnica:** Vista aproximada da malha de proteção provisória, ressaltando o escoramento em mãos-francesas de madeira e o travamento superior com concertina dupla helicoidal para manter a integridade da segurança patrimonial do local.

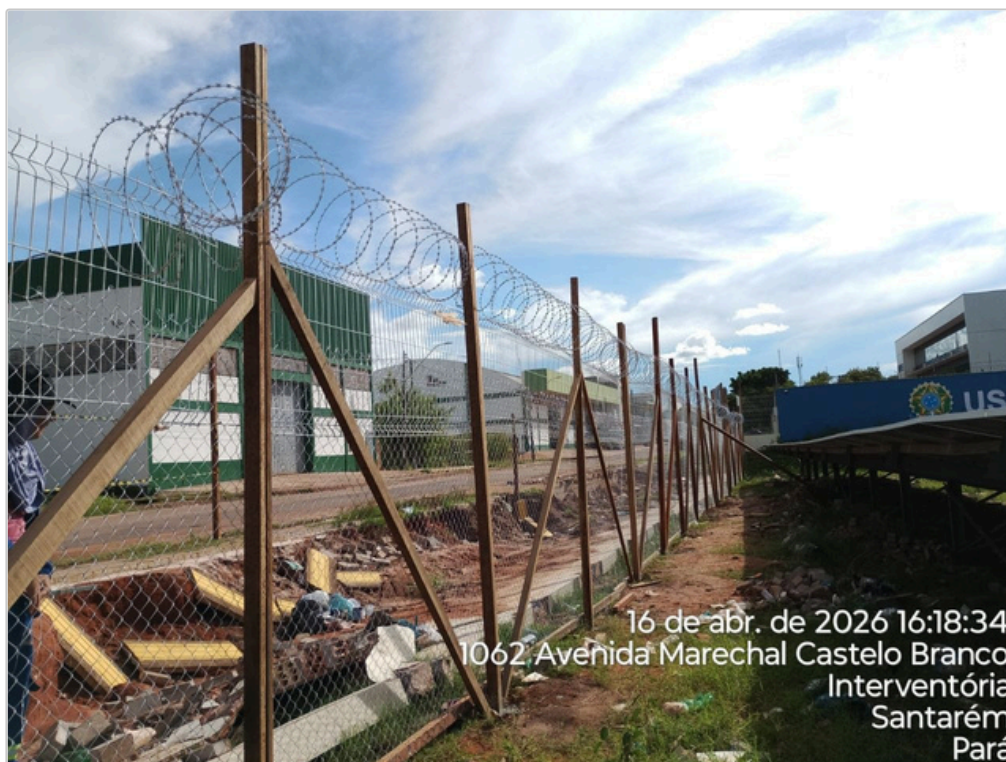
**Figura 6 – Fechamento Provisório do Perímetro Alongado da Usina**

**Observação Técnica:** Panorama geral da linha de cercamento provisório implantada paralela ao talude erodido. A solução atende temporariamente ao isolamento da área de risco enquanto são elaborados os projetos definitivos de engenharia civil para reconstrução do muro de arrimo.

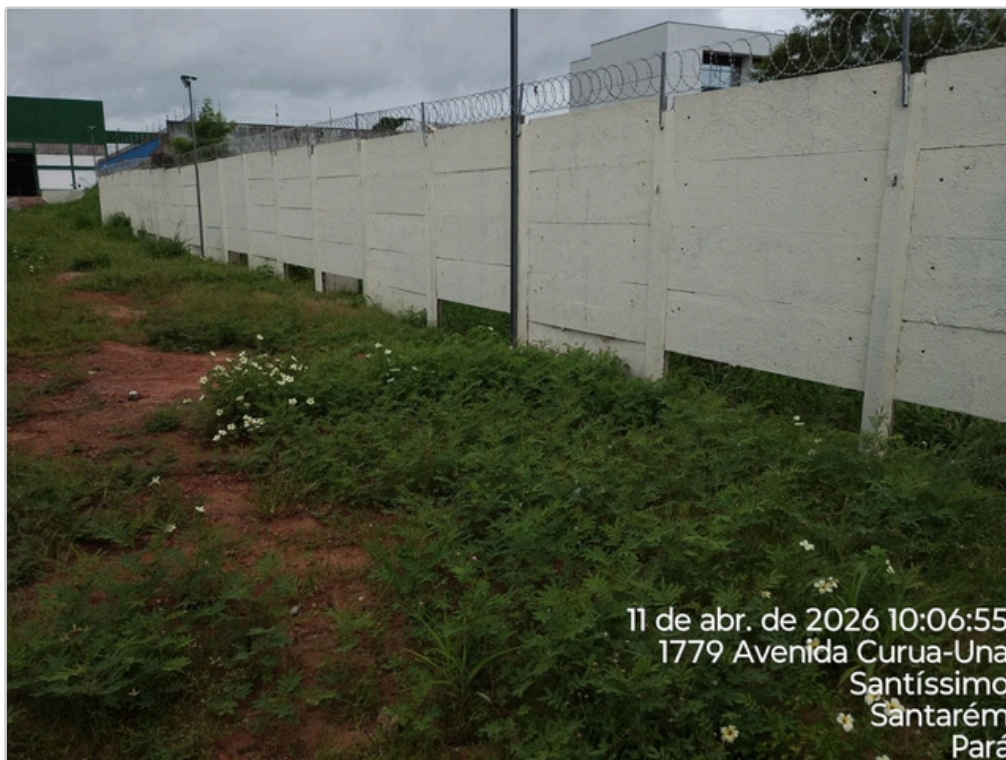
## Figura 7 – Inspeção na Base do Muro Pré-Moldado Perimetral

**Observação Técnica:** Inspeção do trecho do muro pré-fabricado de concreto equipado com concertina no topo. Constata-se a existência de vãos livres na parte inferior entre as placas pré-moldadas e o solo vegetado, demandando vedação para contenção e segurança patrimonial.

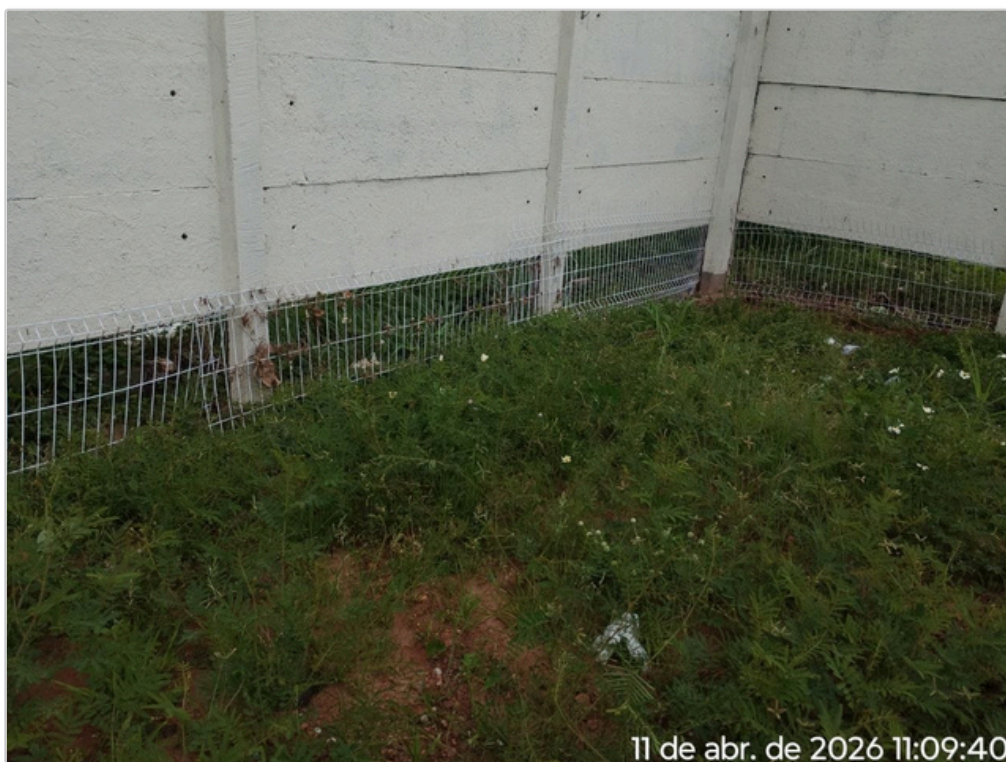
## Figura 8 – Instalação de Tela Metálica de Fechamento Inferior

**Observação Técnica:** Detalhe da intervenção corretiva com aplicação de telas de gradil metálico fixadas na base do muro pré-moldado de concreto para vedar vãos expostos decorrentes da movimentação de terra ou desnível do terreno.

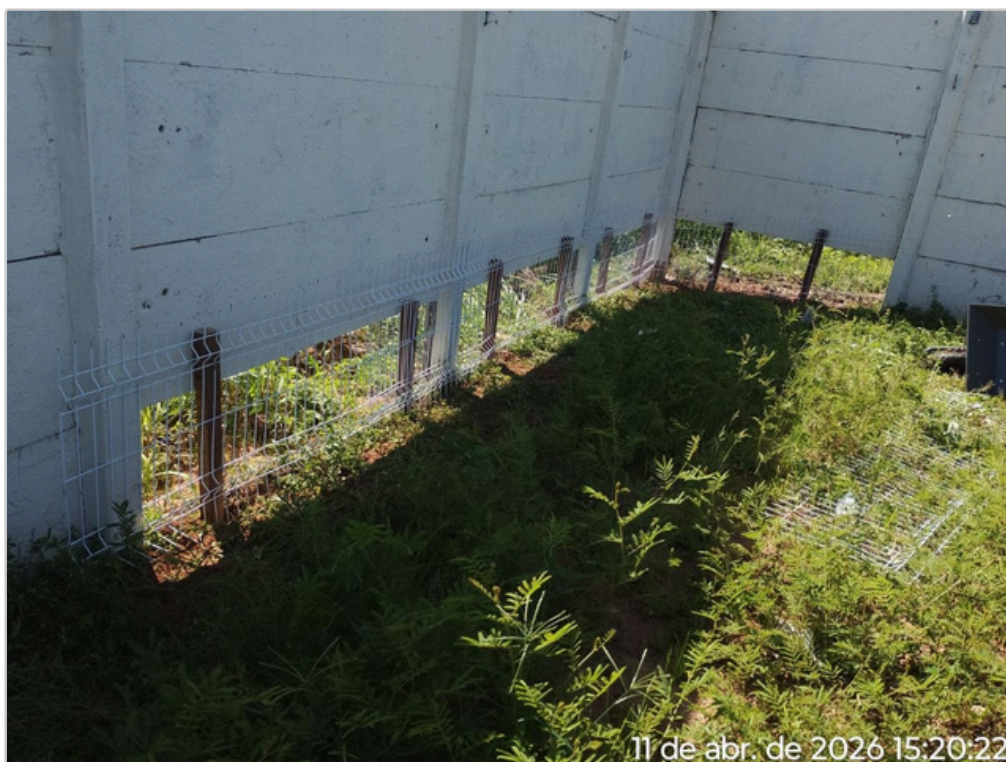
## Figura 9 – Reforço com Escoramento de Madeira e Gradil Perimetral

**Observação Técnica:** Vista interna do alinhamento do muro com reforço de peças de madeira posicionadas verticalmente para sustentação de painéis de grade metálica, visando garantir o fechamento do perímetro enquanto a contenção principal é reestruturada.

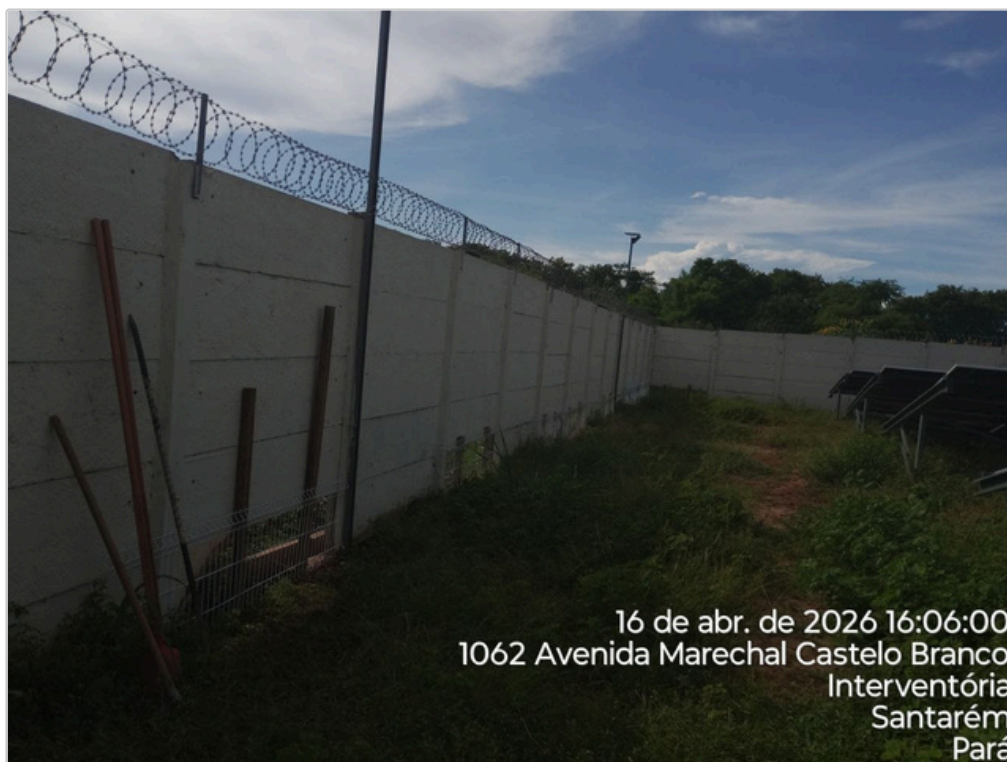
**Figura 10 – Trecho de Muro Pré-Moldado Preservado com Contenção**

**Observação Técnica:** Vista interna do setor onde o muro pré-moldado se manteve de pé, observando-se os elementos de suporte provisório e escoramentos de madeira dispostos para assegurar a estabilidade das placas perante novas variações térmicas ou intempéries.
