## **ANEXO I-B LAUDO TÉCNICO**

Contratação de empresa especializada para a execução da substituição de telhas cerâmicas por telhas metálicas termoacústicas, com reaproveitamento estrutural, bem como calhas, rufos e condutores do prédio da Câmara Municipal de Botucatu.

Avaliação técnica da estrutura de madeira existente da cobertura da Câmara Municipal de Botucatu, com análise das condições estruturais para substituição das telhas cerâmicas por telhas metálicas trapezoidais do tipo “sanduíche” com isolamento termo acústico.

Praça Comendador Emílio Peduti, 112 - Centro, Botucatu - SP

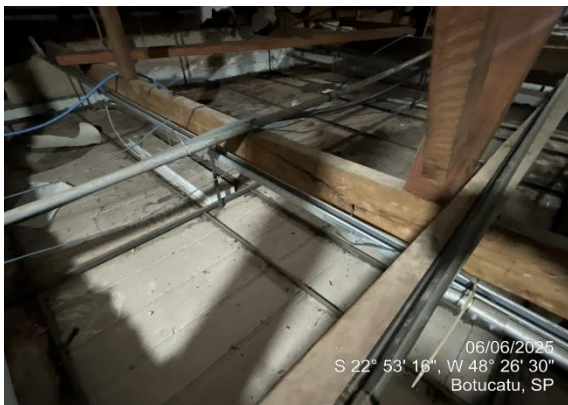
- a. Algumas peças isoladas necessitam substituição ou reforço, em especial uma linha da tesoura, figura 18, que apresenta sinais de desgaste, fragilidade e possível comprometimento mecânico;

*Figura 18. Imagens do madeiramento.*

- a) Substituição da linha da tesoura danificada, figura 18, por peça de madeira de mesma seção ou superior, utilizando madeira de boa qualidade estrutural e durável, como peroba-rosa, garapeira ou equivalente, conforme critérios da ABNT NBR 7190:2022 – Projeto de Estruturas de Madeira;
