## **RELATÓRIO DE VISTORIA TÉCNICA**

**GO-219 (Buritizinho - Entr. BR-050 - Cristalina)**

**MAIO/2023**

No dia 17/05/2023, terça feira, foi realizada vistoria na Rodovia GO-219, Trecho: Buritizinho – Entr. BR-050 / Cristalina, buscando informações a respeito da situação atual do segmento, tendo como base os serviços de pavimentação e todos os outros inerentes a ele, objetivando subsidiar a elaboração do termo de Referência para a contratação de projeto de Implantação do referido trecho.

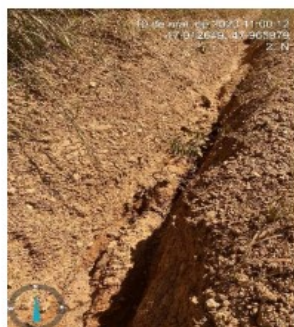
Km 10,1

Erosões por falta de dispositivo de drenagem

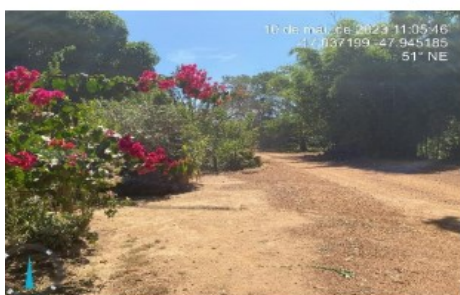
No geral, o trecho encontra-se em bom estado de conservação e manutenção. Constatou-se visualmente a predominância de pastagens e pecuária, ao longo do trajeto é possível encontrar erosões nas laterais da pista. Em todo o trecho, deverão ser analisados melhorias no alinhamento e greides, além de analisar a necessidade de desapropriação no Km 13,9 o qual estão situadas algumas residências na beira da Rodovia.

Verificação de necessidade de Desapropriação

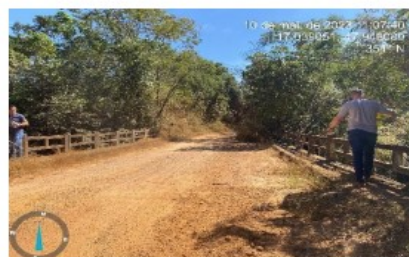
Km 14,2

Ponte com extensão

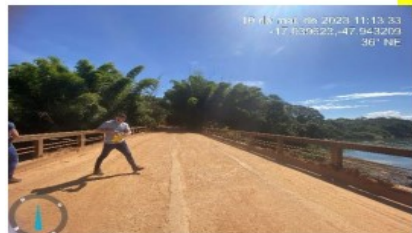
Km 14,6

Ponte com extensão

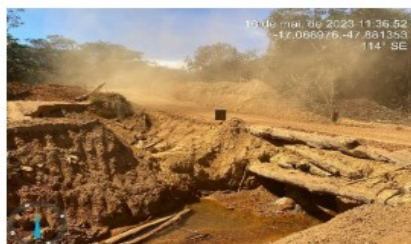
Km 23

No km 23,0 se faz necessário uma maior atenção e estudo na fase de projeto, visto que foi encontrado um Pontilhão de madeira com 2 bueiros tubulares, com erosão e movimentação de terra ao lado, o que levanta a hipótese de que este foi substituído e permanece em desacordo com as normativas.

Pontilhão de madeira -

Será necessário conforme relatado no levantamento, uma atenção especial a Drenagem a substituição dos pontilhões, para que se tenha um traçado e um projeto de qualidade.

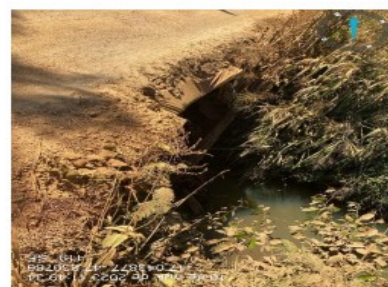
Km 30

Bueiro Tubular.

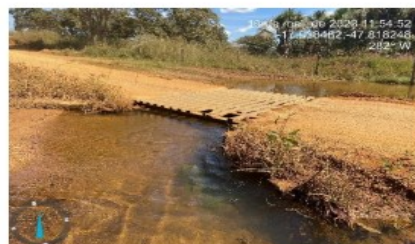
Km 32,7

Pontilhão metálico.

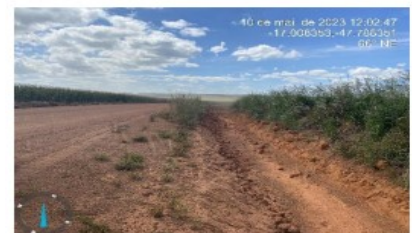
Km 38,2

Ausência de drenagem.
