**RELATÓRIO DE VISITA TÉCNICA 318/2025**  
**CONSÓRCIO GERENCIADOR DOR**

| <b>Objeto:</b> | Elaboração de Estudos e Anteprojeto de Engenharia para Implantação e Pavimentação | | |
| <b>Rodovia:</b> | GO-411 | | |
| <b>Trecho:</b> | Entr. GO-050 (p/ Paraúna) / Entr. GO-174 | | |

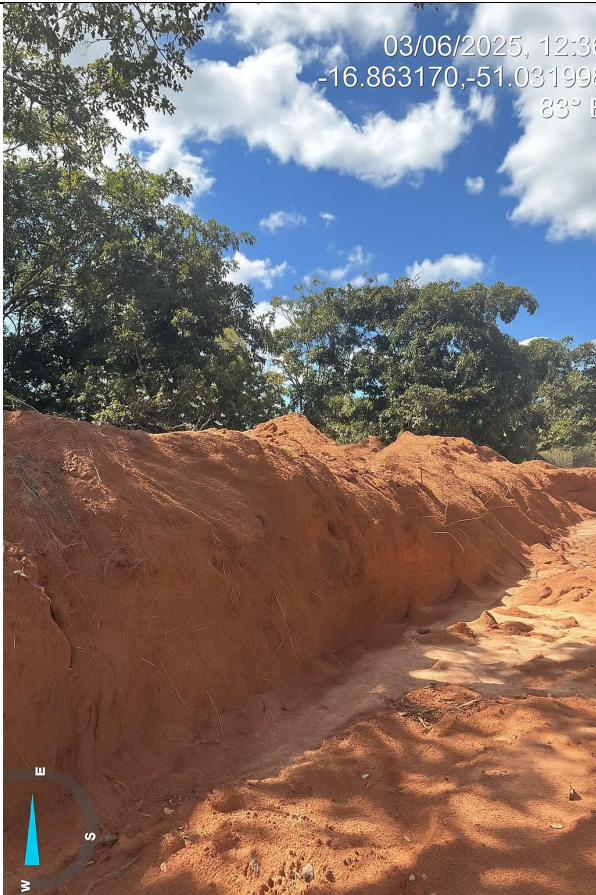
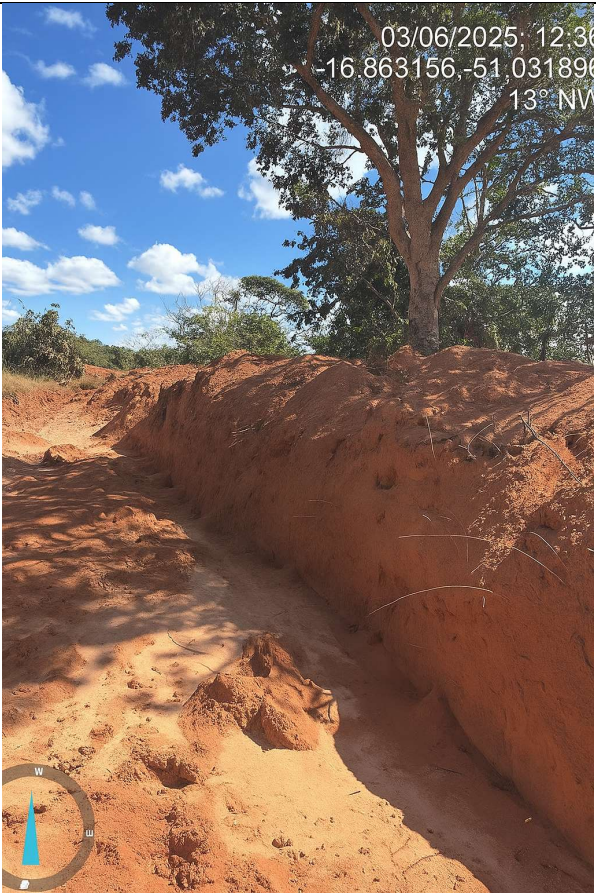
| Descrição: Acumulo lateral de material proveniente da manutenção do greide existente. Solo arenoso | Descrição: Acumulo lateral de material proveniente da manutenção do greide existente. Solo arenoso |

Foi observada a realização de diversas conformações no terreno ao longo do trecho da rodovia. Em muitos pontos, o material escavado foi depositado nas laterais da pista, formando taludes laterais ou depósitos provisórios. Embora esse procedimento seja comum em obras lineares, é necessário verificar se essas deposições estão dentro do limite da faixa de domínio e se há necessidade de adequações para garantir a estabilidade e o escoamento adequado das águas pluviais.

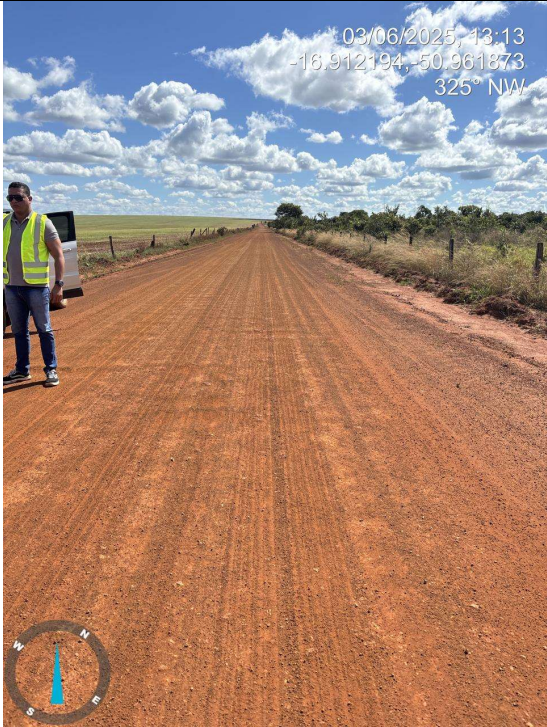
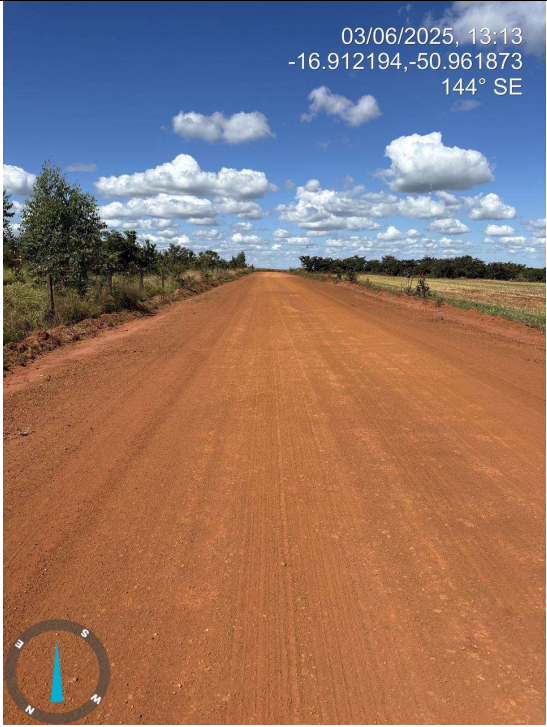
| <b>Descrição:</b> Trecho transversal e longitudinalmente plano. Solo arenoso com capa em cascalho. | <b>Descrição:</b> Trecho transversal e longitudinalmente plano. Solo arenoso com capa em cascalho. |

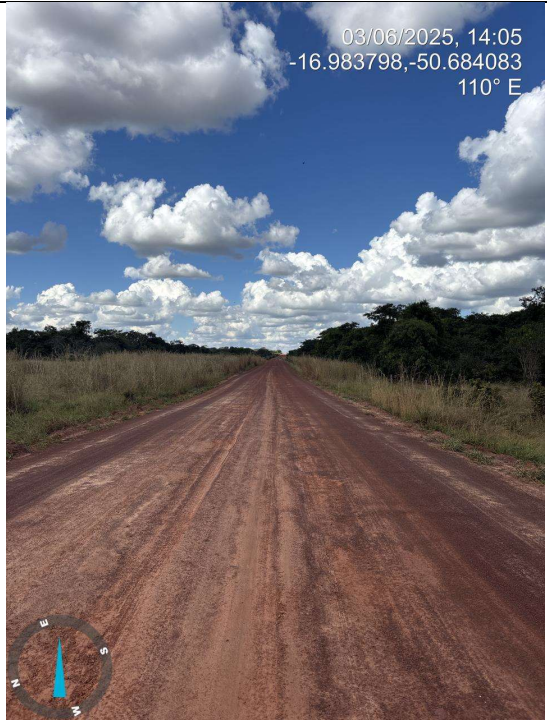
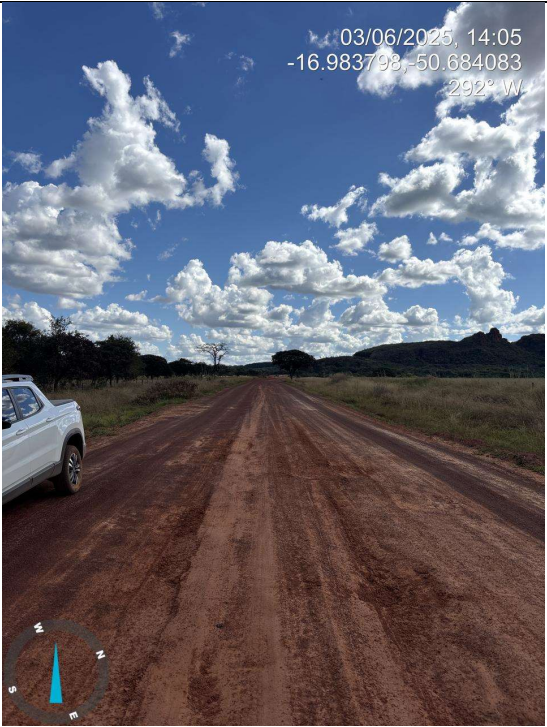
| <b>Descrição:</b> Trecho referente ao Parque. Segmento plano com solo arenoso. | <b>Descrição:</b> Trecho referente ao Parque. Segmento plano com solo arenoso. |

No trecho onde a rodovia intercepta a área do Parque Estadual de Paraúna, observou-se a necessidade de cuidados específicos quanto ao volume de movimentação de terra. Neste segmento, recomenda-se que a intervenção seja a mínima necessária para garantir a implantação da via, buscando seguir o relevo natural sempre que possível. O objetivo é evitar cortes e aterros excessivos, respeitando as características do local e

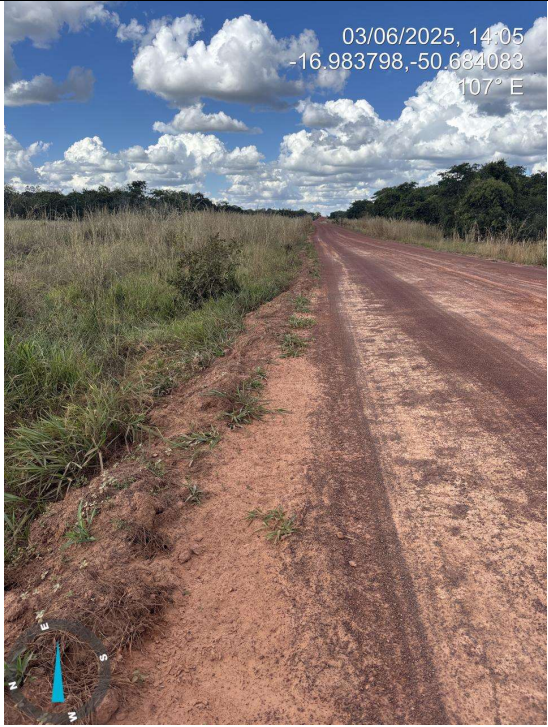
| <p><b>FOTO 7</b></p> | <p><b>FOTO 8</b></p> |

| <p><b>Descrição:</b> Bordo do greide existente referente ao trecho do Parque. Solo arenoso.</p> | <p><b>Descrição:</b> Bordo oposto do greide existente referente ao trecho do Parque. Solo arenoso.</p> |

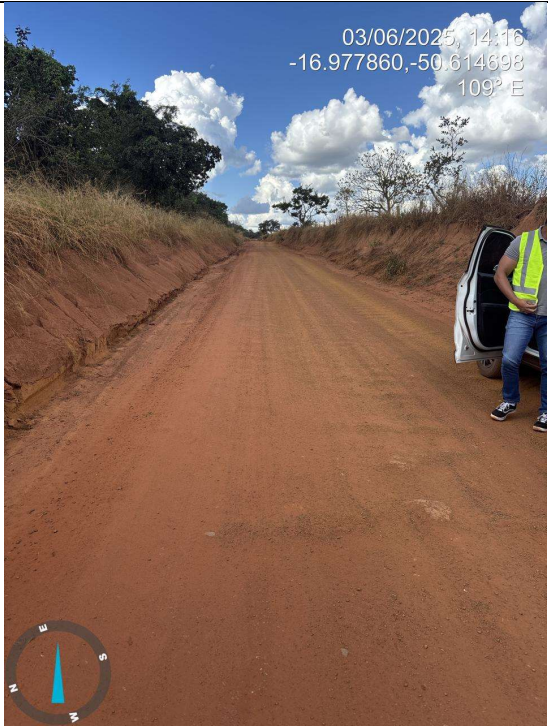
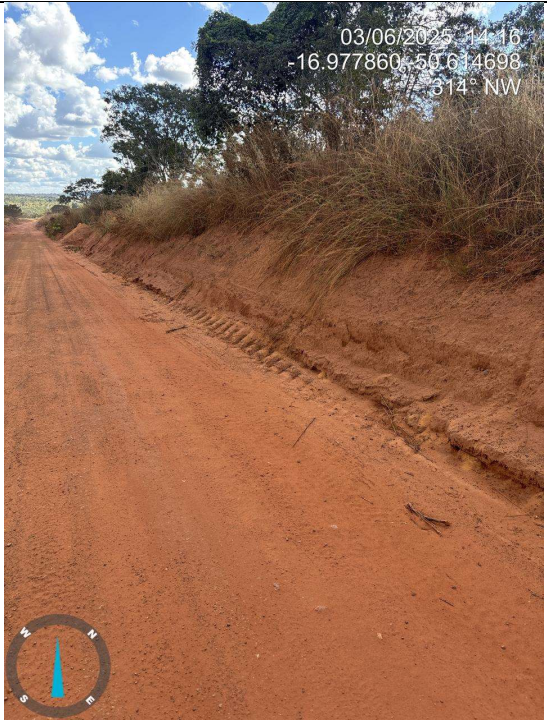
| <p><b>Descrição:</b> Trecho com greide afundado. Solo arenoso.</p> | <p><b>Descrição:</b> Trecho com greide afundado. Solo arenoso.</p> |

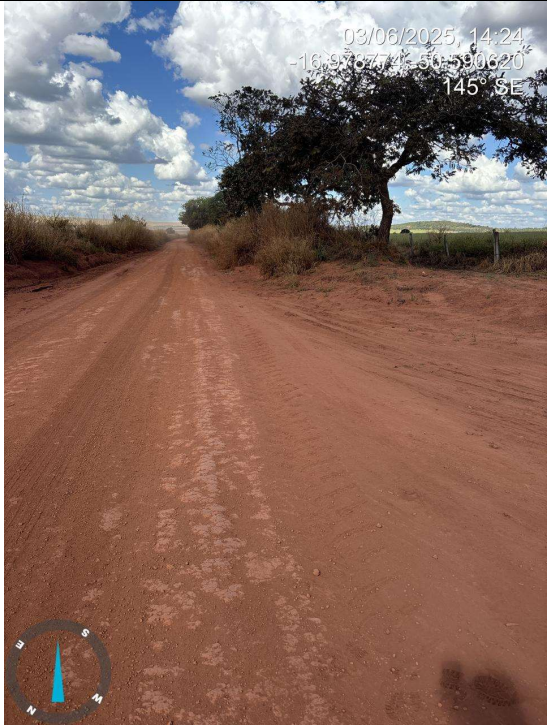
| <b>FOTO 11</b> | <b>FOTO 12</b> |

| <b>Descrição:</b> Trecho com greide afundado. Projeto solicita corte de até 5 metros neste trecho. Solo arenoso. | <b>Descrição:</b> Pontilhão existente. |

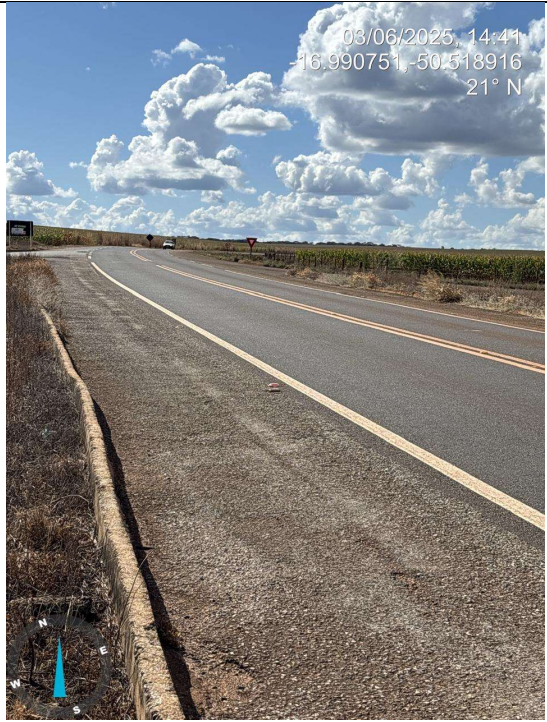
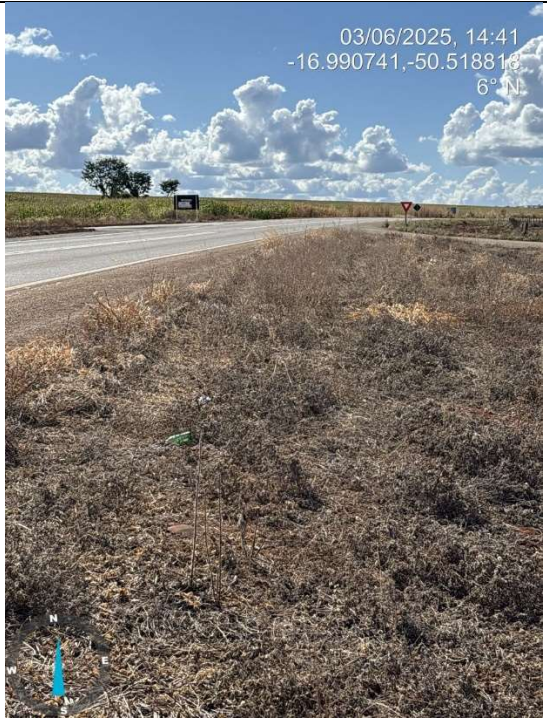
| <b>Descrição:</b> Final do trecho – entroncamento GO-411/GO-050. Falta de visualização por conta da curva vindo no sentido de Paraúna . | <b>Descrição:</b> Final do trecho – entroncamento GO-411/GO-050. Falta de visualização por conta da curva vindo no sentido de Paraúna . |

Foi verificado que as interseções localizadas no início (Entr. GO-174) e no final (Entr. GO-050) do trecho são do tipo vazada. Entretanto, ambas apresentam limitações quanto à segurança viária devido à baixa visibilidade provocada pelas características geométricas locais, como curvas e relevo. Recomenda-se a reavaliação desses dispositivos no projeto executivo, com vistas a soluções que garantam maior segurança operacional.

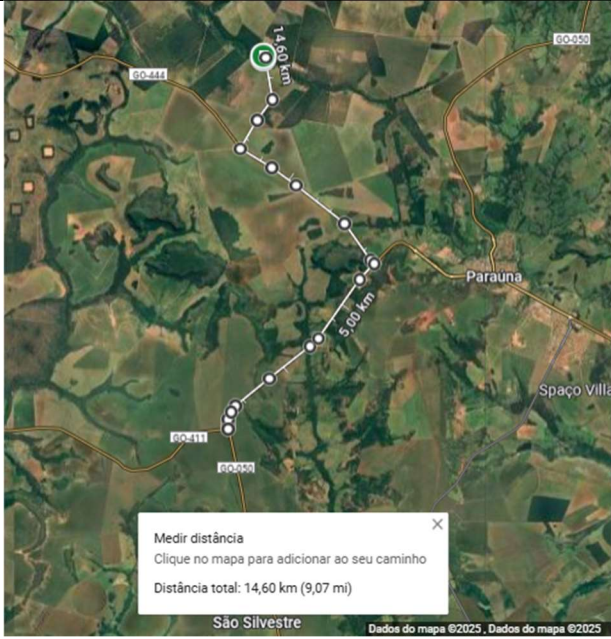
| <p align="center"><b>FOTO 15</b></p> | <p align="center"><b>FOTO 16</b></p> |

| <p><b>Descrição:</b> Areal Alessandro – Montreal Extração de areia – Distância de transporte = 14,60. Está desativado.</p> | <p><b>Descrição:</b> Areal Alessandro – Montreal Extração de areia – DESATIVADO.</p> |

**Areais:** Segundo visita in loco e contato com proprietários e pessoas da região, os areais apontados no estudo geotécnico no atual momento não estão aptos para fornecimento de material visto que, o areal Alessandro encontra-se desativado, ou seja, depois dos estudos realizadas para o anteprojeto o areal foi desativado um tempo depois, e o areal Thoni encontra-se em fase de licenciamento mas reforça o interesse e capacidade de fornecimento para a obra.

Diante o exposto acima, verifica-se a necessidade de um novo estudo para o anteprojeto em questão, ou a se definir na fase de projeto executivo, de novas

ocorrências de areais licenciados e em plena atividade para o fornecimento de material a obra.

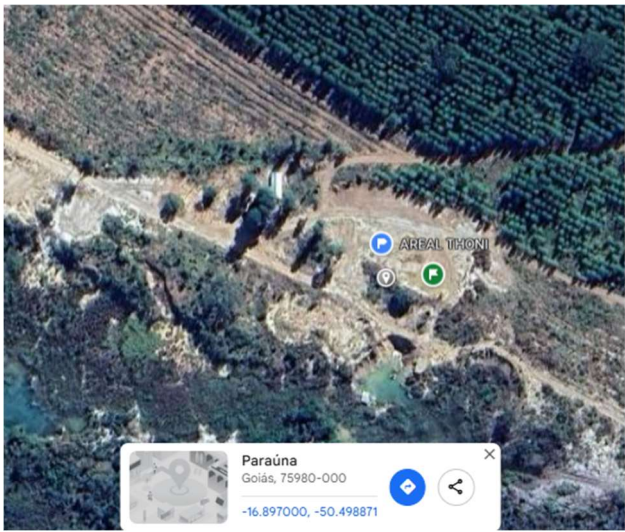
| <p align="center"><b>FOTO 17</b></p> | <p align="center"><b>FOTO 18</b></p> |

| <p><b>Descrição:</b> Areal Thoni – Nubia de Fatima da Silva – Ativado em processo de licenciamento.</p> | <p><b>Descrição:</b> Jandaia Calcário Agrícola – Pedreira em funcionamento com foco em produção de Calcário.</p> |
