## **RELATÓRIO DE INSPEÇÃO PREDIAL AERÓDROMO DE NIQUELÂNDIA GO**

- 1.1 Objeto da vistoria: Aeródromo de Niquelândia (SWNQ).
- 1.2 Endereço: Estrada da Produção, Km 5, Niquelândia – GO, 76420-000.
- 1.3 Coordenadas: 14°26'11"S 48°29'31"W.
- 1.4 Data da vistoria: 03/06/2024.

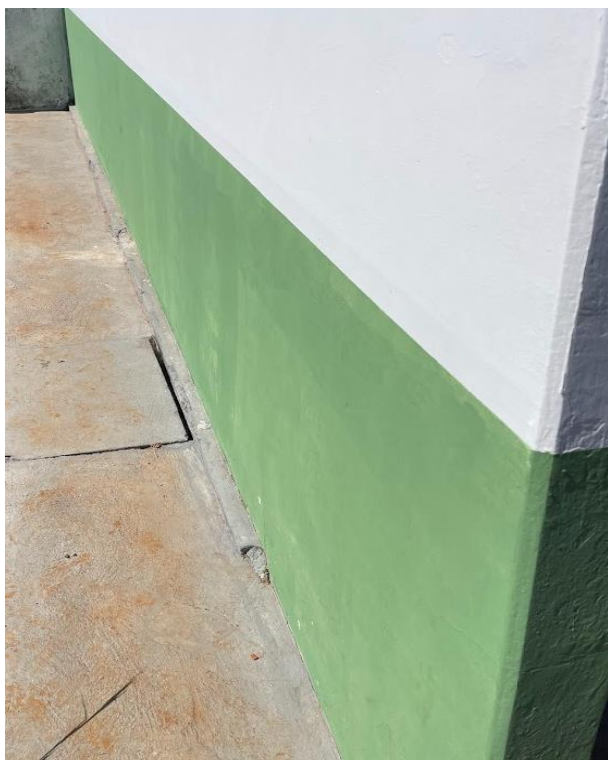
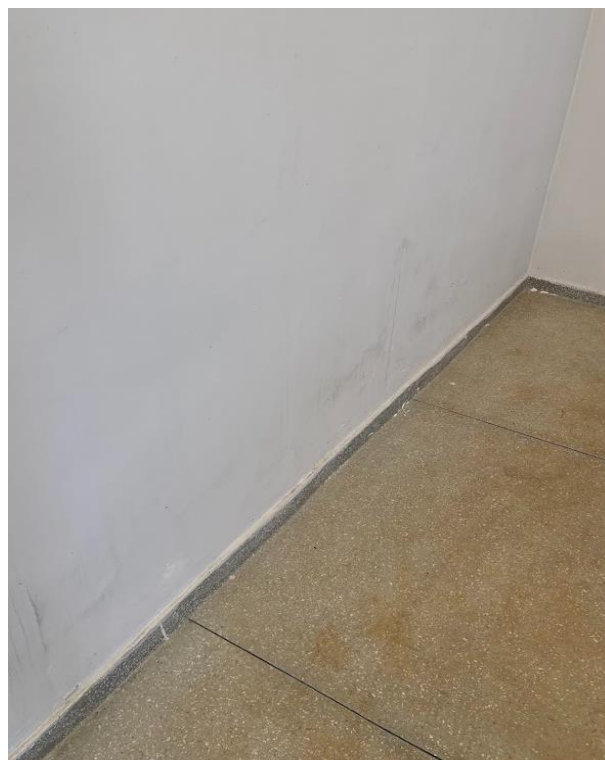
Pintura inadequada

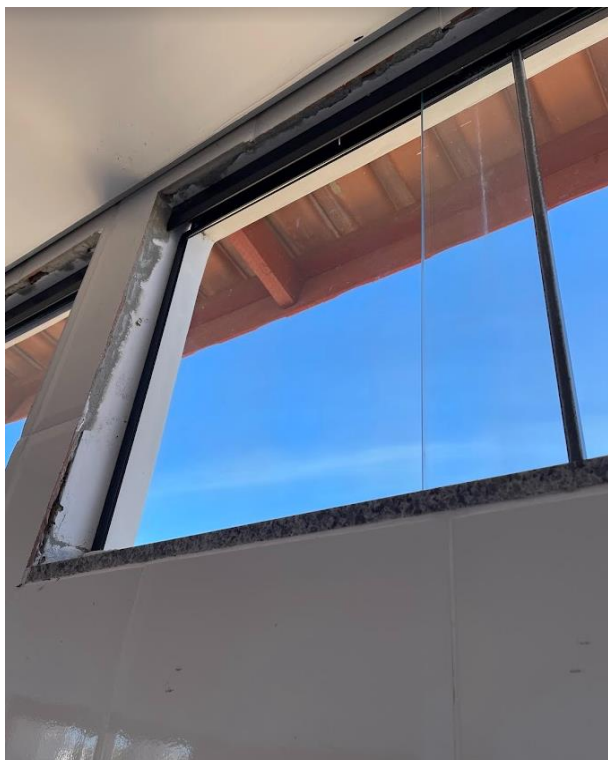
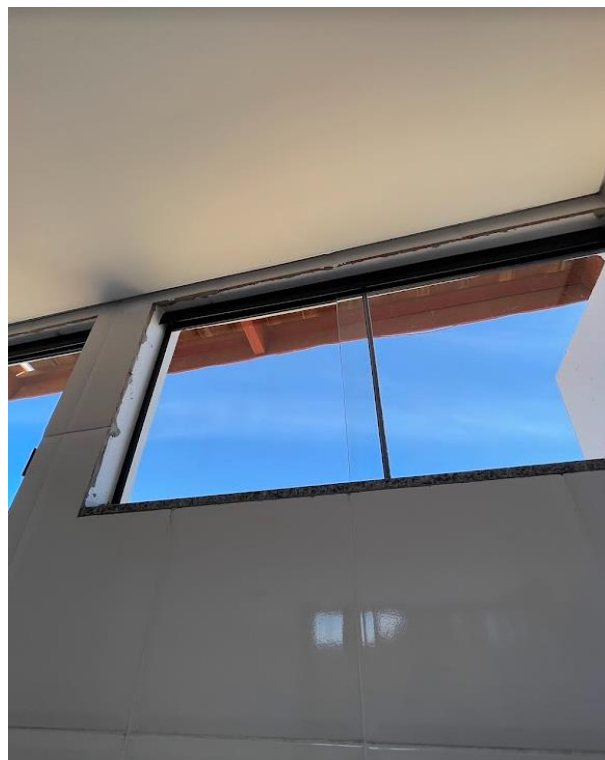
- a. Quadros de energia fora do padrão de norma.
- b. Sistema SPDA inexistente.
- c. Não há alças de apoio nos banheiros, tampouco vaso sanitário ou chuveiros adaptados para PNE.
- d. Não há sistema contra incêndio na edificação.
- e. Sinais de infiltração nos forros e paredes internas.
- f. Falta de acabamento das aberturas das janelas.
- g. Falta de fecho metálico de janela.
- h. Pintura externa precisando de demão.
- i. Fixação e vedação da esquadria de portas.
- j. Falta de puxador na porta de vidro da cozinha.

Acabamento de esquadrias

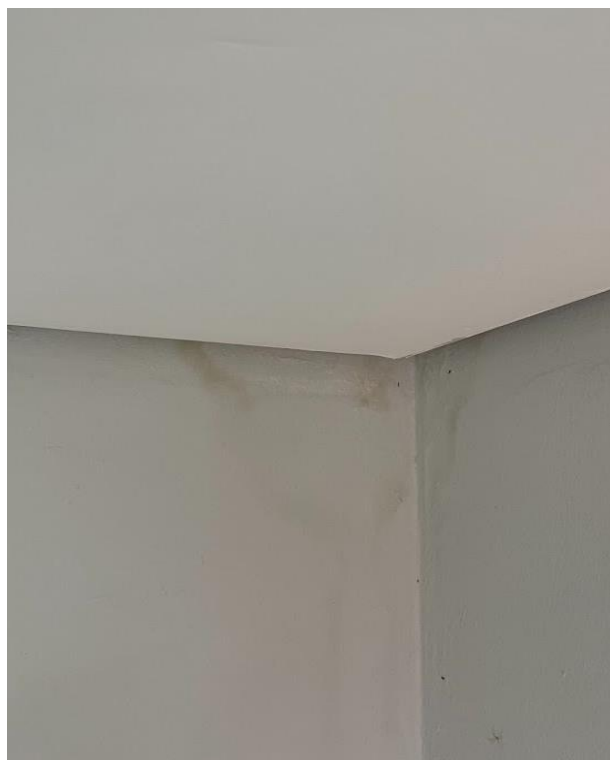
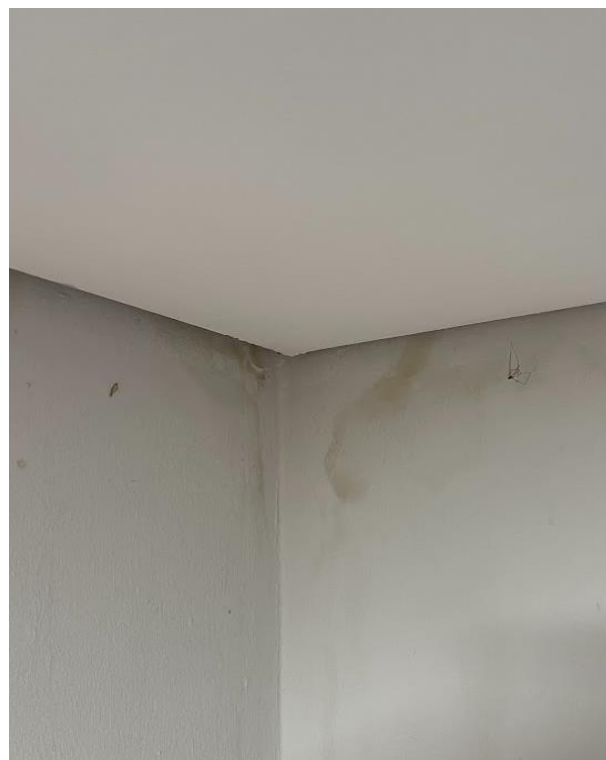
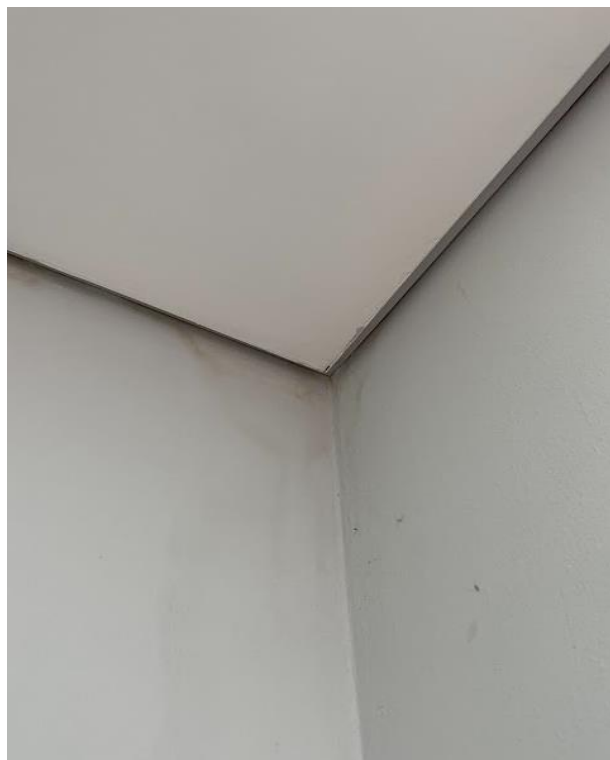
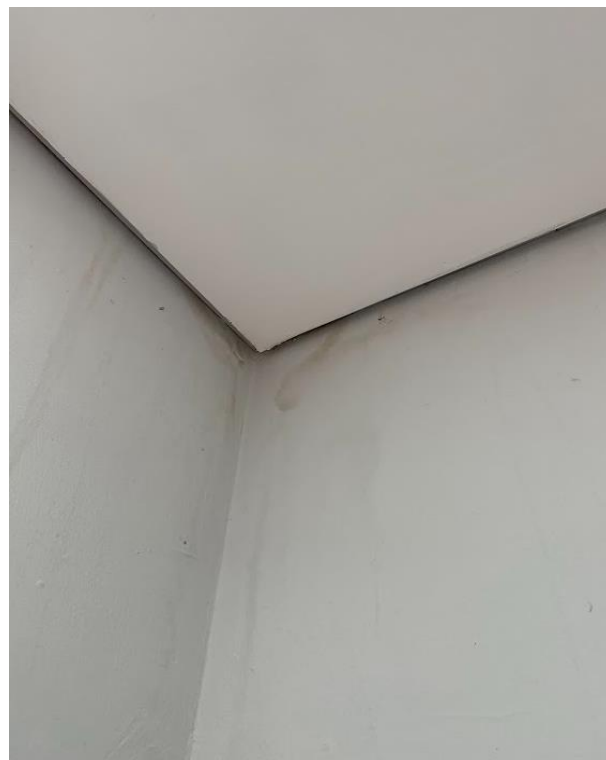
Infiltração

- a. Adaptação das instalações elétricas e SPDA para os padrões normativos vigentes.
- b. Elaboração de projeto de combate a incêndio, hoje inexistente na edificação.
- c. Testes de estanqueidade de funcionalidade das instalações hidrossanitárias e de drenagem pluvial existente.
- d. Reparo de cobertura.
