## **RELATÓRIO DE INSPEÇÃO PREDIAL AERÓDROMO DE PORANGATU**

O relatório de vistoria a seguir destina-se a uma análise visual das condições em que se encontra a edificação no terminal de passageiros do Aeródromo de Porangatu, localizado na av. Mauá, SN, Porangatu-GO.

No dia 21 de maio de 2024, foi realizada uma visita ao local para constatar a situação atual do Terminal de Passageiros (TPS), após interrupção dos serviços de reforma. O objetivo é levantar os serviços restantes necessários para que o terminal possa entrar em operação atendendo as condições mínimas de operacionalidade.

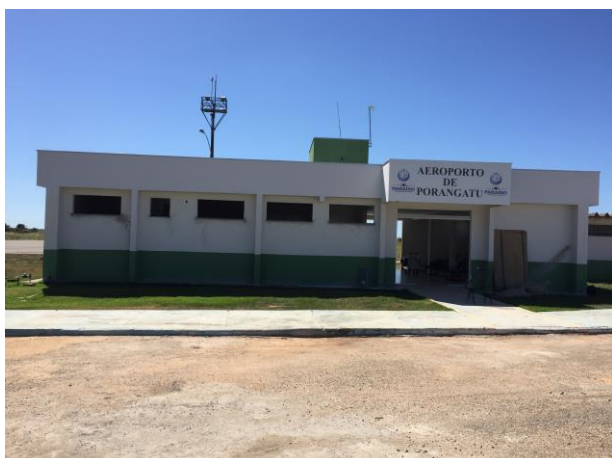
Vista frontal

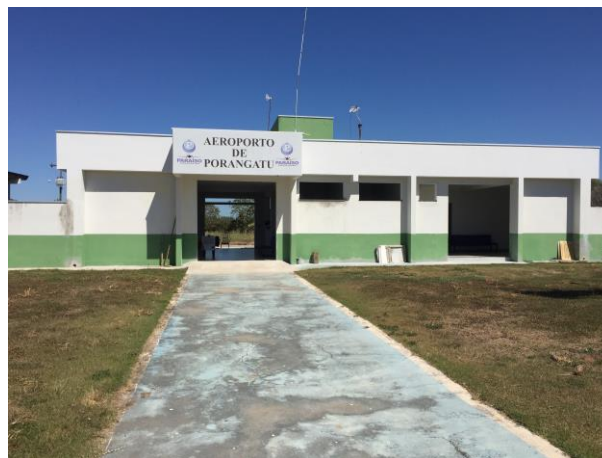
Visita posterior

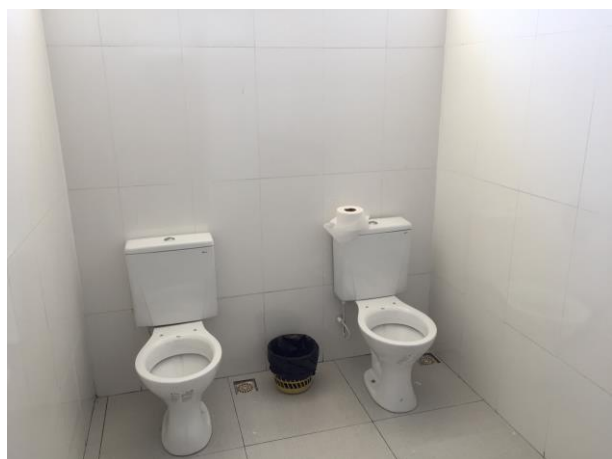
Pendente de execução das divisórias dos banheiros.

Divisórias e portas dos banheiros

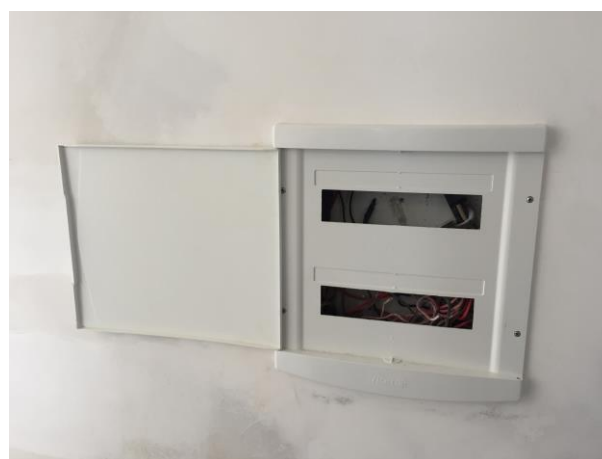
Quadro sem fiação e disjuntores

Deverá ser instalada toda a fiação elétrica, uma vez que somente a alimentação até o quadro está disponível. Necessário também a instalação de disjuntores e divisão dos circuitos.

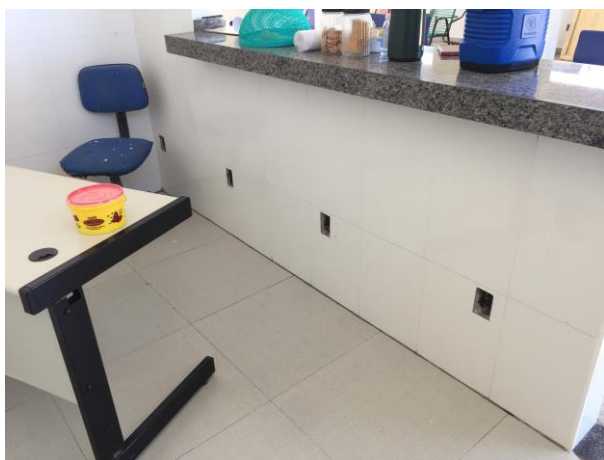
Acabamentos de tomadas

Retirar todos módulos existentes (visto que os mesmos foram disponibilizados de forma precária pelos trabalhadores do terminal) e trocados por novos completos (suporte, módulo e espelho).

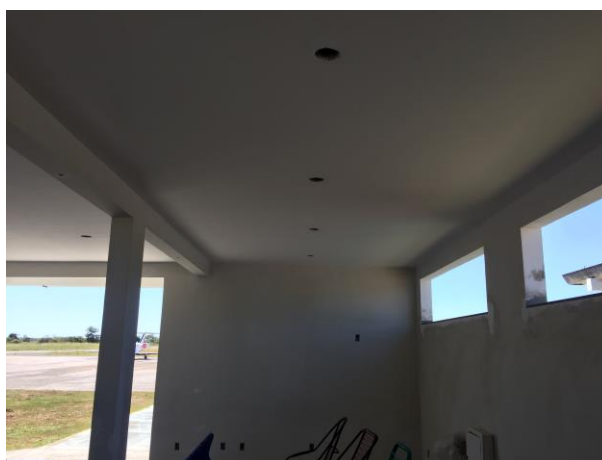
Luminárias

Instalação de luminárias, passagem de cabeamento estruturado e instalação do sistema de SPDA.

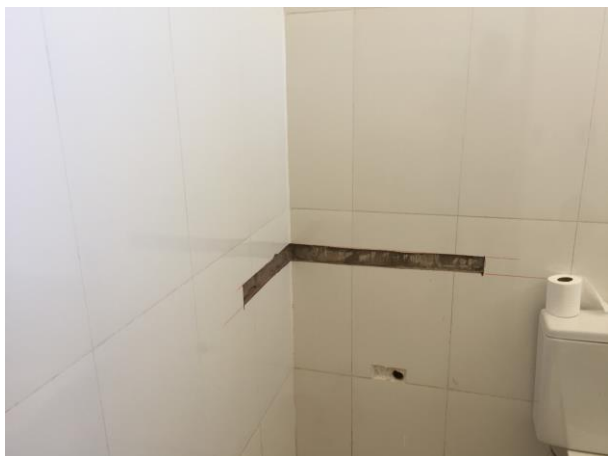
Bancada WC Vigilância, louças e metais

Instalação de bancada, cuba, torneira, sifão, válvula e chuveiro no sanitário da vigilância.

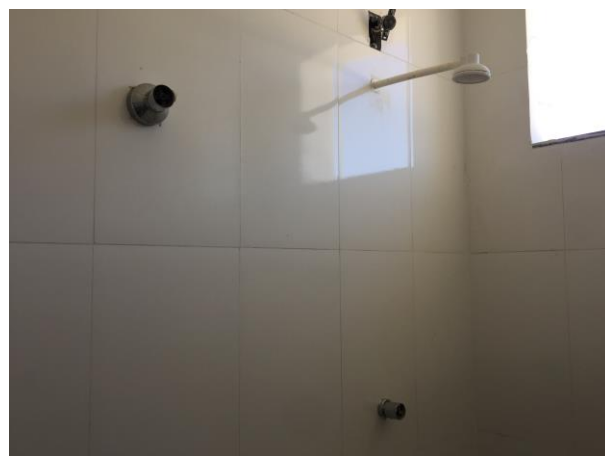
Chuveiro WC vigilância

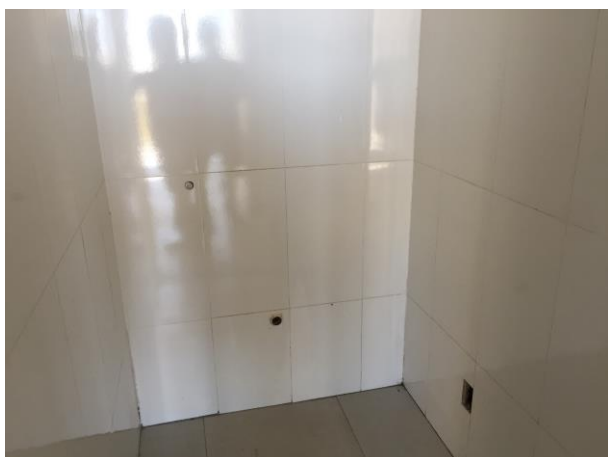
Tanque completo DML

Instalação de tanque completo (Com torneira, válvula e sifão) no D.M.L.e torneira, válvula e sifão no banheiro da área VIP.

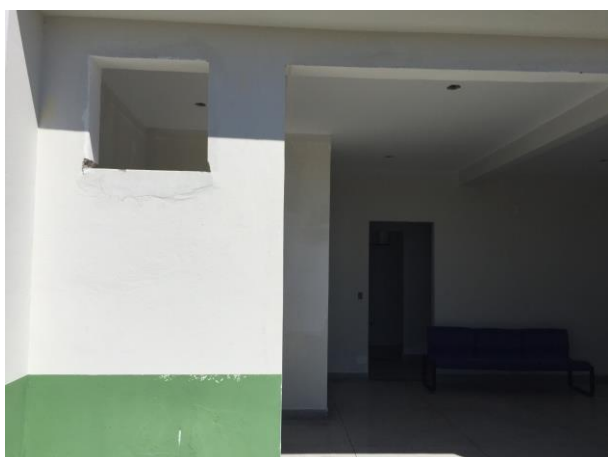
Portas e peitoris

Instalação das janelas, portas (entrada, embarque, desembarque e portas das divisórias dos banheiros). Instalação de alguns peitoris das janelas.

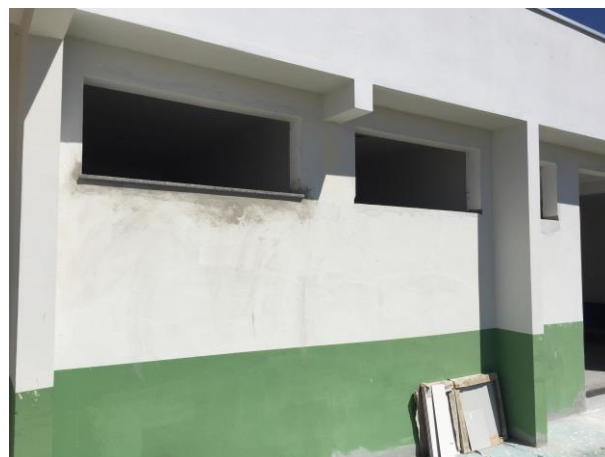
Janelas

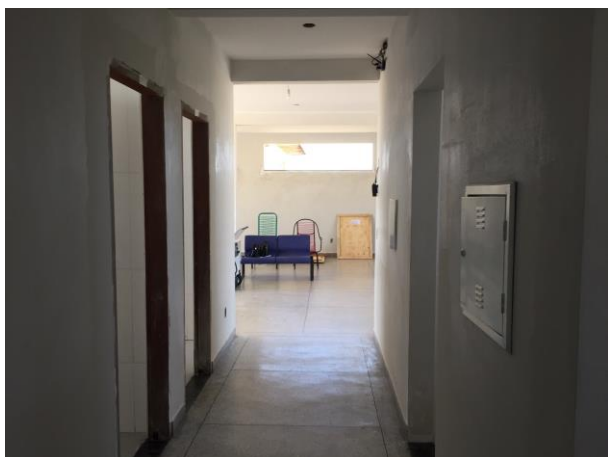
As portas de madeira necessitam manutenção na pintura e falta também os alizares de todas.

Alizares da portas de madeira

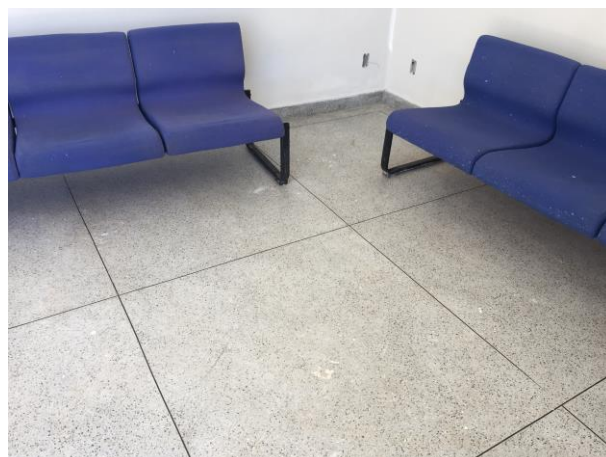
Limpeza do piso de granitina, em alguns pontos apresenta manchas e sujeira de tinta.

Limpeza piso de granitina

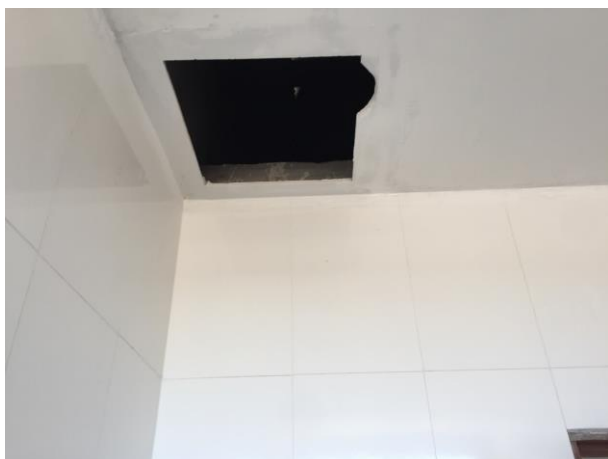
Falta a execução do alçapão no forro de gesso.

Alçapão do forro de gesso

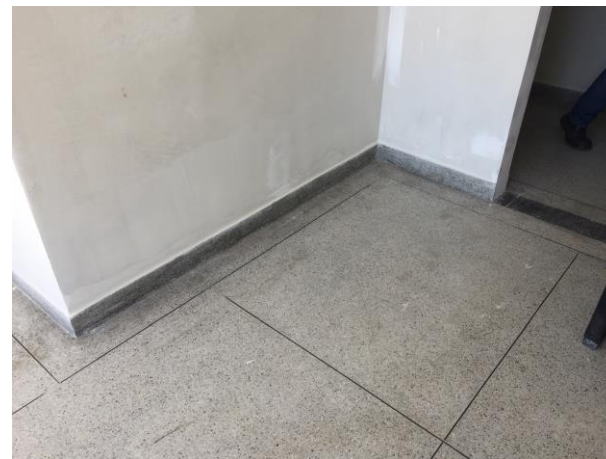
Segunda demão de massa e limpeza

Internamente necessita de uma segunda demão de massa e pintura dos tetos e paredes. Manutenção da pintura das portas de madeira (retoques e pintura dos alizares).

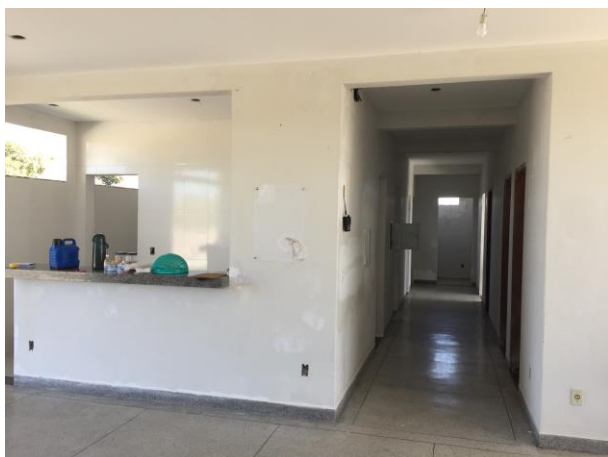
Pintura interna

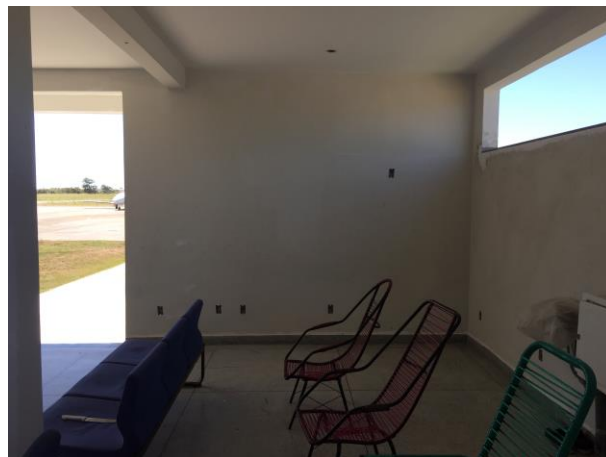
Pintura interna

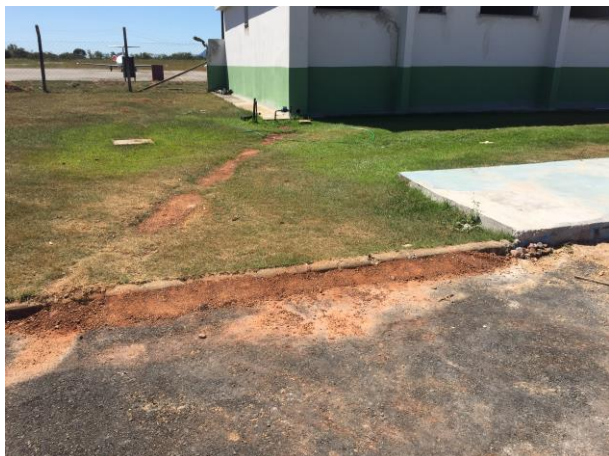
Rampa de acesso e calçada

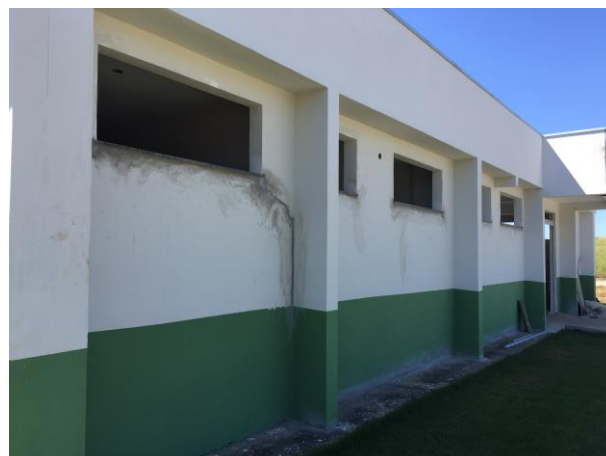
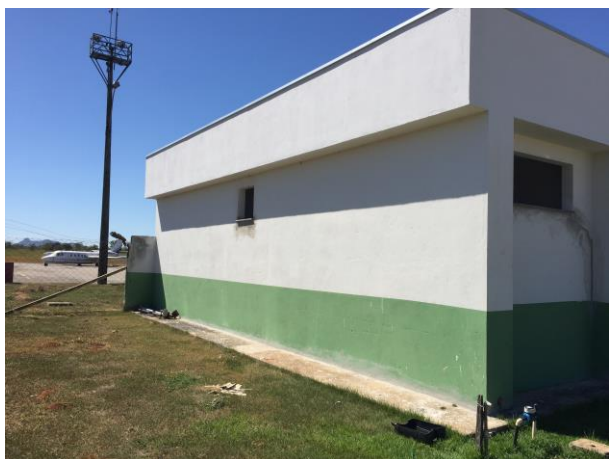
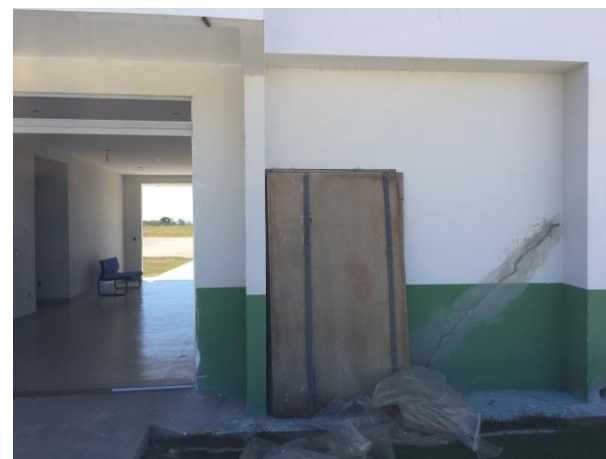
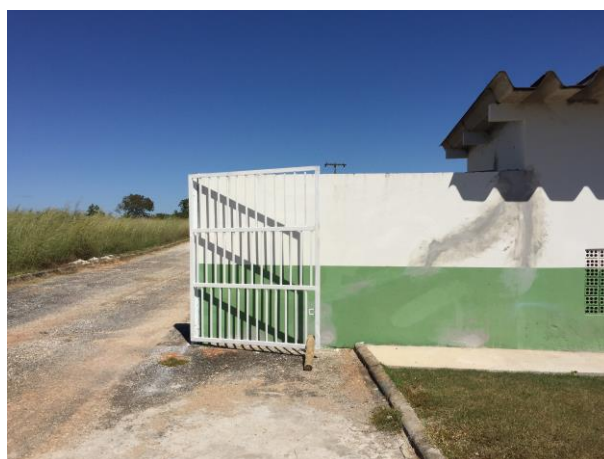
Pintura fachada

Pintura geral da fachada e pintura.
