## **RELATÓRIO DE INSPEÇÃO PREDIAL AERÓDROMO IPAMERI**

### **1. OBJETIVO**

O relatório de vistoria a seguir destina-se a uma análise visual das condições em que se encontra a edificação no terminal de passageiros do Aeródromo de Ipameri, localizado na Zona Rural em Ipameri, GO.

No dia 22 de maio de 2024, foi realizada uma visita ao local para constatar a situação atual do Terminal de Passageiros (TPS) após a interrupção dos serviços. O objetivo será levantar os serviços restantes necessários para que o terminal possa entrar em operação atendendo as condições mínimas de operacionalidade.

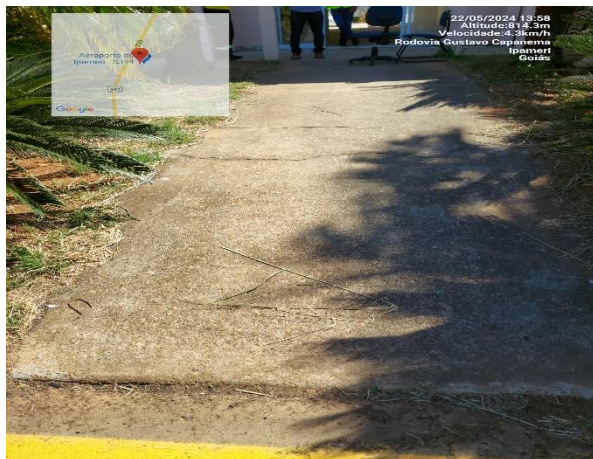
Calçada acesso pista

Falta executar os meio fios nas calçadas de acesso as pistas, nas saídas da sala de embarque e sala VIP

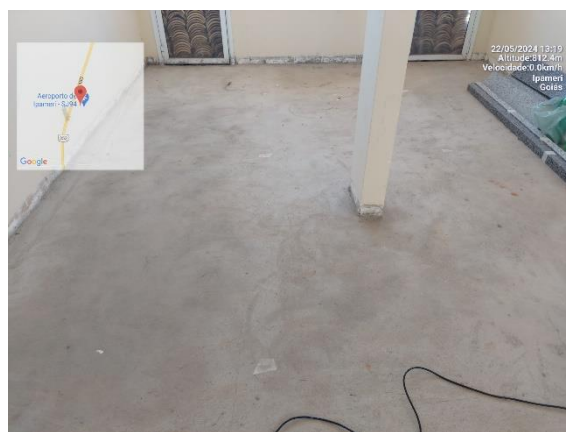
Piso sala de embarque

No piso o contra piso está pronto para receber cerâmica

Assentamento revestimento de piso, rodapé e soleiras do interior e nas varandas

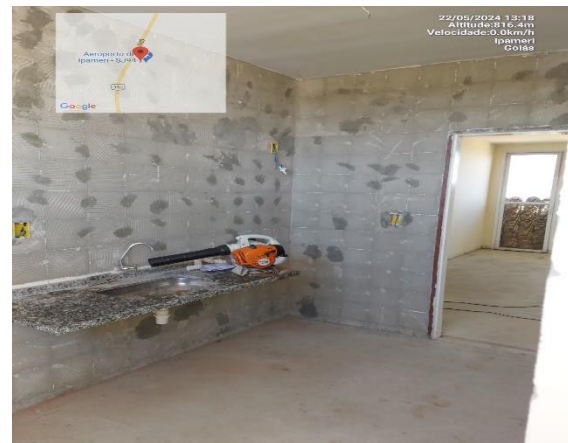
Bancada cozinha

Faltam bancadas nos sanitários, instalação de louças, metais e acessórios, divisórias dos vasos.

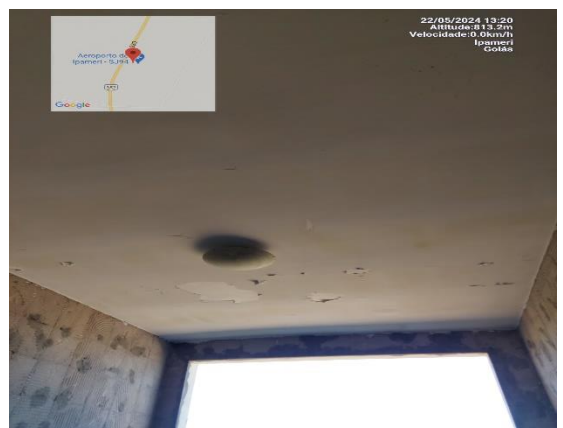
Teto sanitários

Nos tetos falta emassamento e pintura

Verificar causa de infiltrações no teto de alguns cômodos.

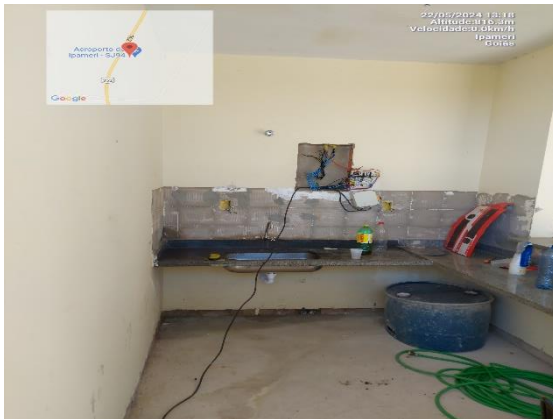
Já foi instalado um quadro novo na sala VIP com disjuntores novos, porém deverá ser verificado com será distribuído os circuitos.

Quadro de comando existente

Deverá ser trocada toda a fiação elétrica, uma vez que é muito antiga.

Retirar todos módulos existentes e trocados por novos completos (suporte, módulo e tampa).

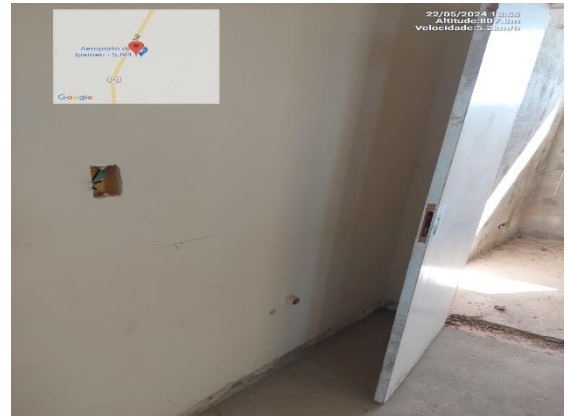
Contra piso para cerâmica

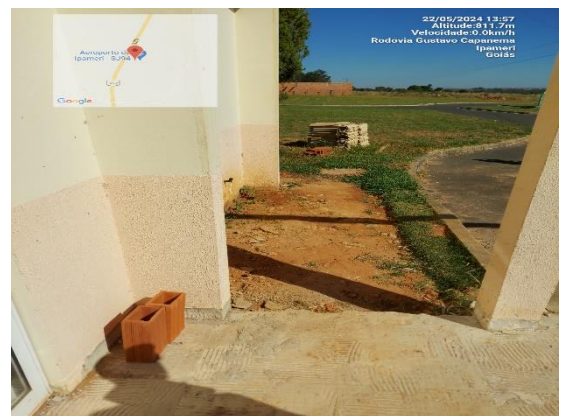
Falta confeccionar as calçadas em volta do prédio

Falta calçada em volta do prédio

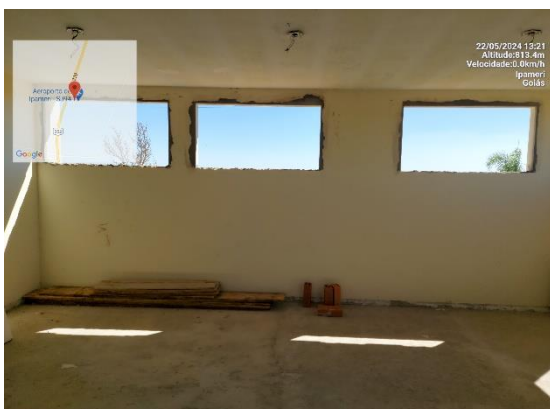
Falta janelas

Assentamento de janelas, vidros, peitoris e portas e divisórias dos banheiros

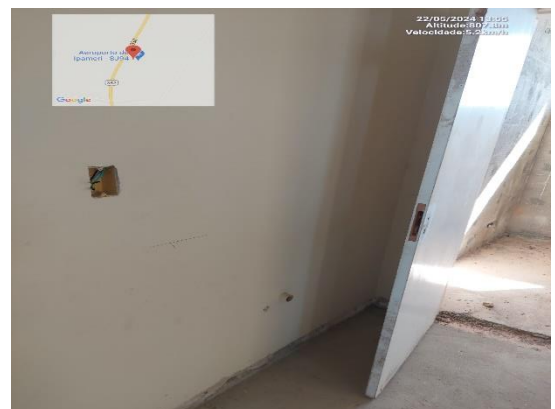
Necessário trocar portas

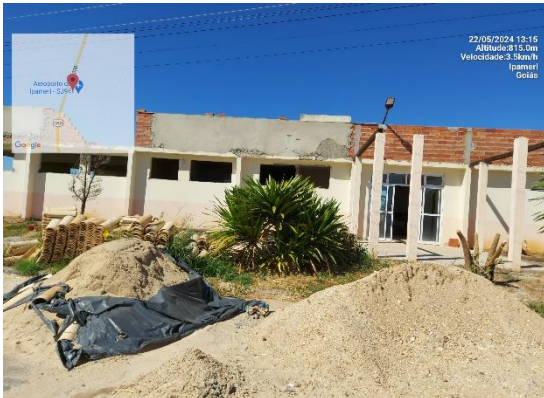
Platibanda e abrigo caixa d'água

Finalização da alvenaria da platibanda,

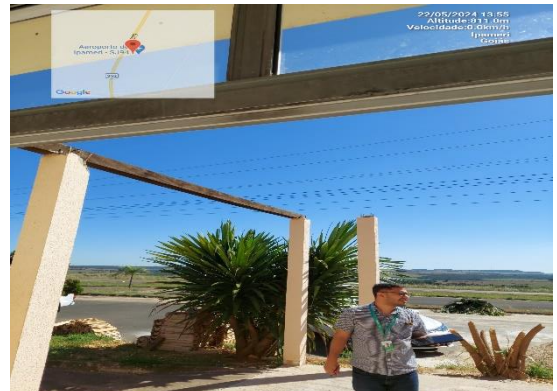
Falta telhado geral

Deverá ser montada toda estrutura de madeira e colocação de telhas cerâmica
