## **RELATÓRIO DE INSPEÇÃO PREDIAL AERÓDROMO CATALÃO**

O relatório de vistoria a seguir destina-se a uma análise visual das condições em que se encontra a edificação no terminal de passageiros do Aeródromo de Catalão, localizado no KM 27, GO 330, Zona Rural em Catalão, GO.

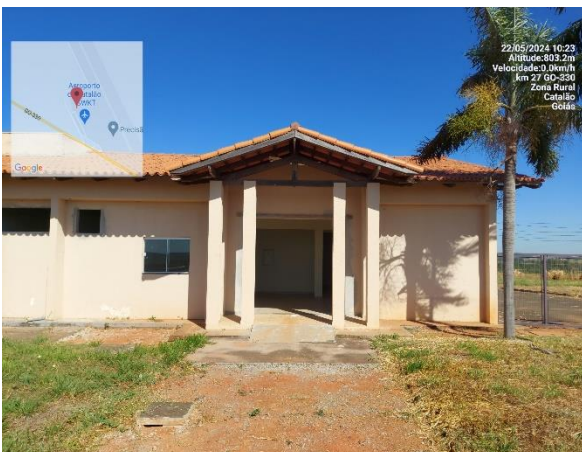
Calçada acesso pista

Deverá ser executada as calçadas e meio fio de acesso a pista, nas saídas de embarque e da sala VIP.

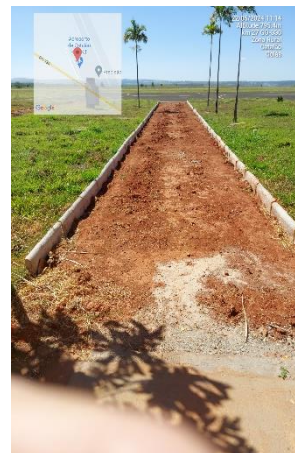
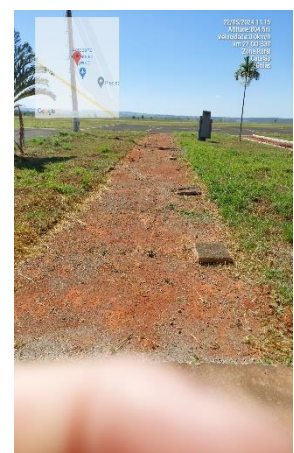
Acessos pista

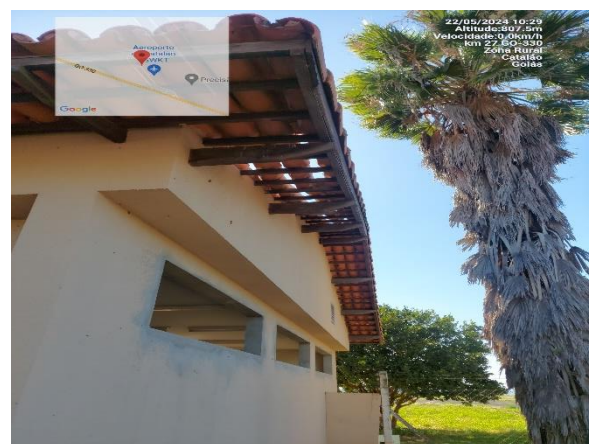
Reparo telhado lateral direita

Será considerado apenas uma revisão no telhado, substituição de telhas quebradas, limpeza de calhar e revisão dos rufos, devido a sinais de infiltrações nos tetos internos.

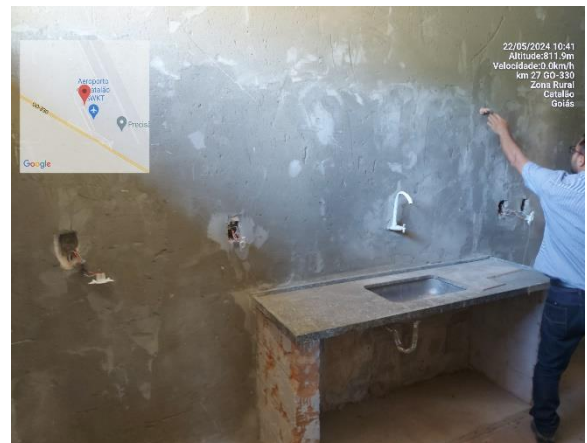
Faltam bancadas nos sanitários, instalação de louças, metais e acessórios, divisórias dos vasos.

Bancada cozinha

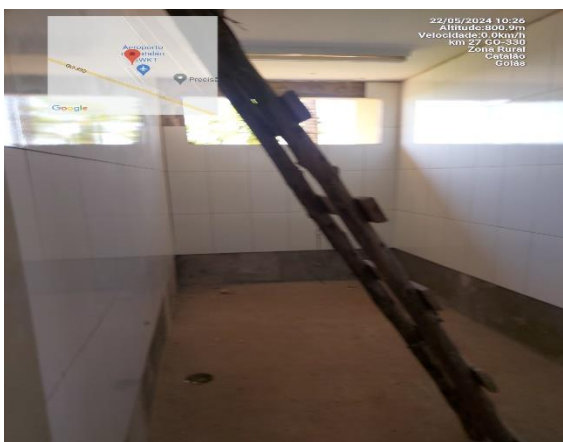
Sanitário feminino - janela

Assentamento de janelas, vidros, portas e divisórias dos banheiros

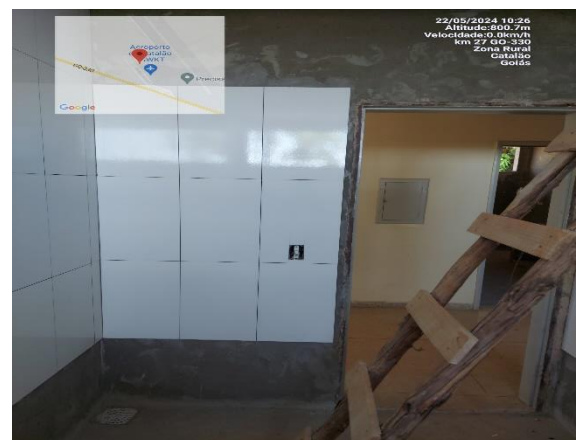
Sanitário feminino – porta

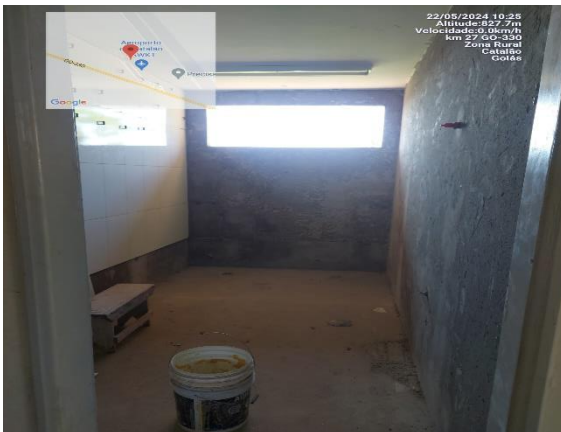
Sanitário masculino – janela

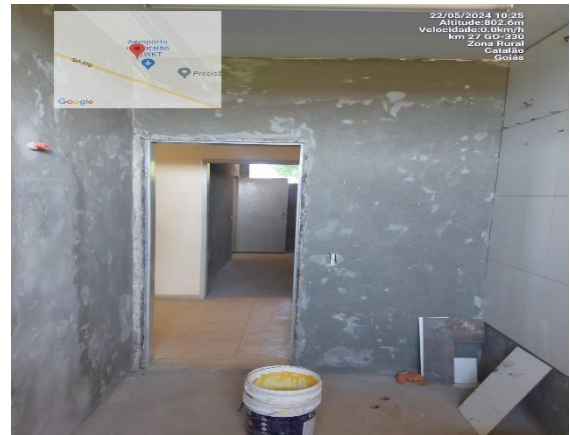
Será necessário retirar cerâmicas da parede do sanitário masculino e finalizar no sanitário feminino devido a não encontrar mais da mesma cerâmica. Como no masculino somente uma parede foi iniciada e não rejuntada, é possível a retirada com reaproveitamentos

Sanitário masculino – porta

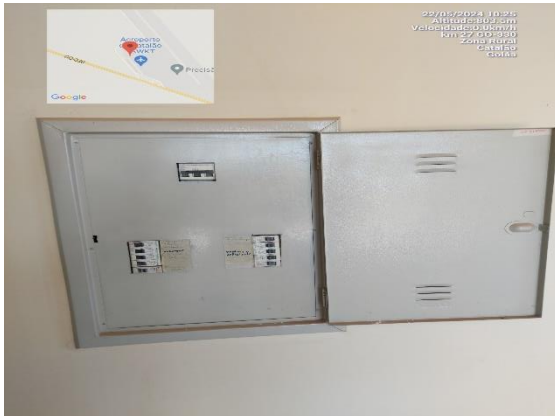
Já foi instalado um quadro novo na sala VIP com disjuntores novos, porém deverá ser verificado com será distribuído os circuitos.

Quadro de comando novo

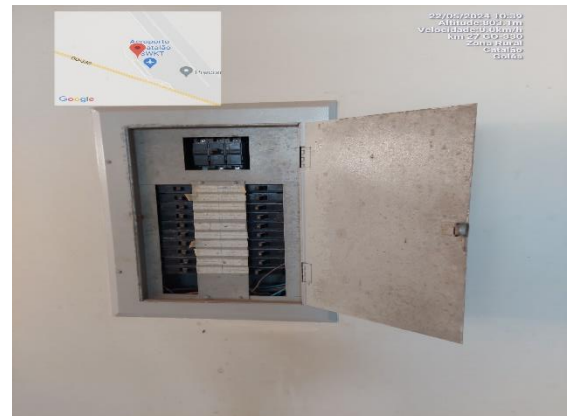
Deverá ser trocada toda a fiação elétrica, uma vez que é muito antiga.

Quadro de comando antigo

Retirar todos módulos existentes e trocados por novos completos (suporte, módulo e tampa).

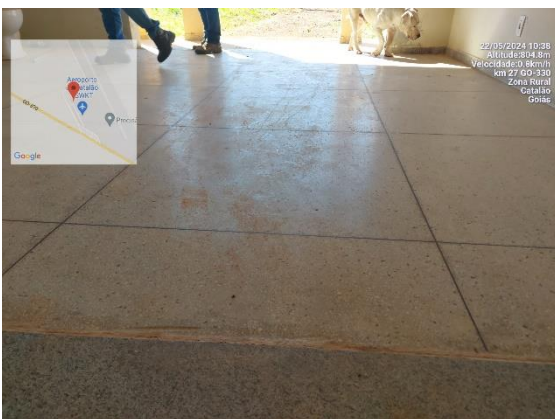
Piso em granitina

Nos pisos que se encontram prontos com revestimento em granitina, considerar limpeza geral.

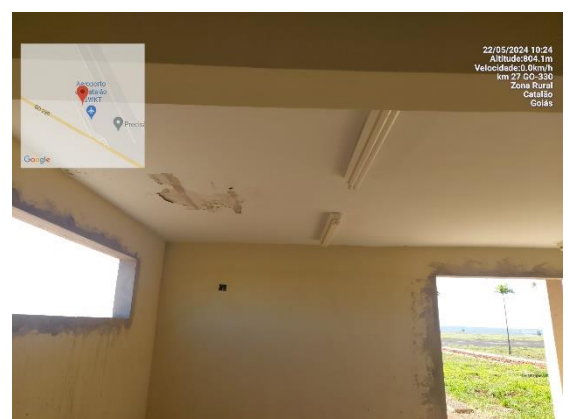
Verificar causa de infiltrações no teto de alguns cômodos.

Tetos com infiltrações

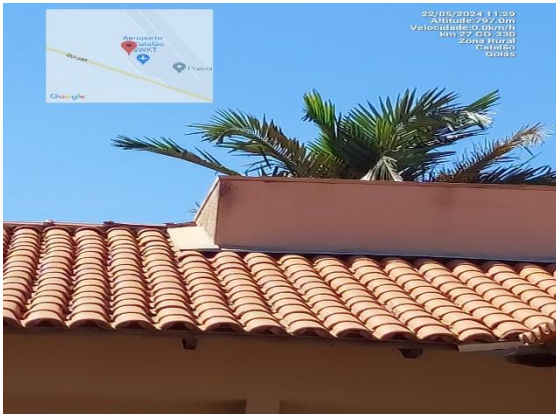
Cobertura / abrigo caixa d'água

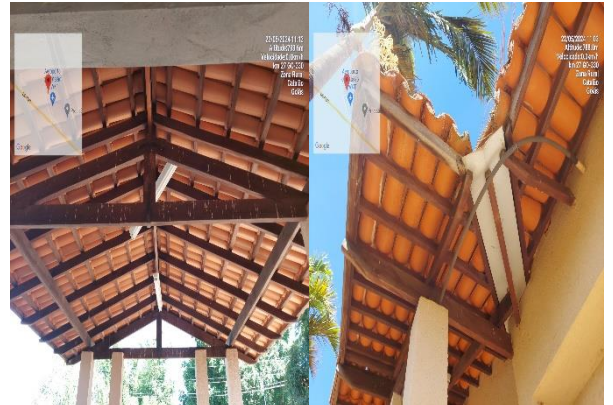
Cobertura varandas

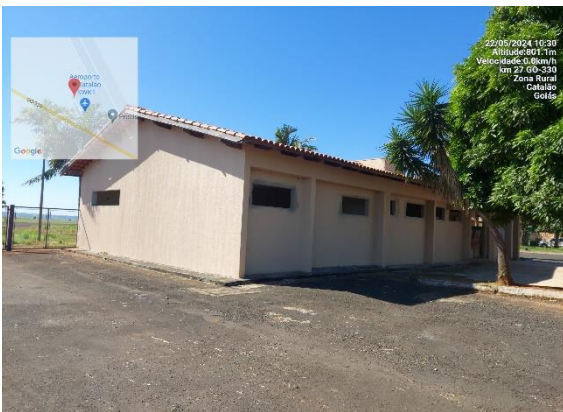
Fachada lateral esquerda

Pintura fachadas laterais, frontal e posterior

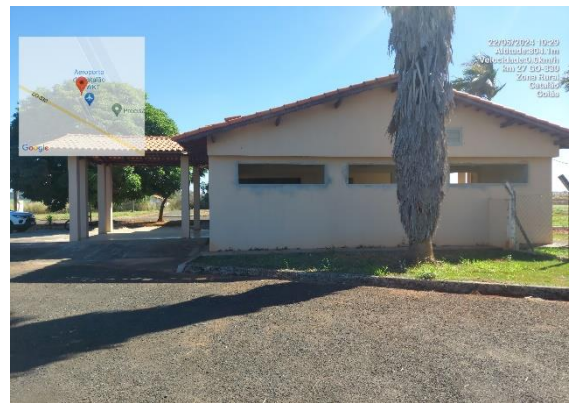
Fachada lateral direita
