# RELATÓRIO FOTOGRÁFICO

## Reforma da Superintendência de Identificação Humana SIH

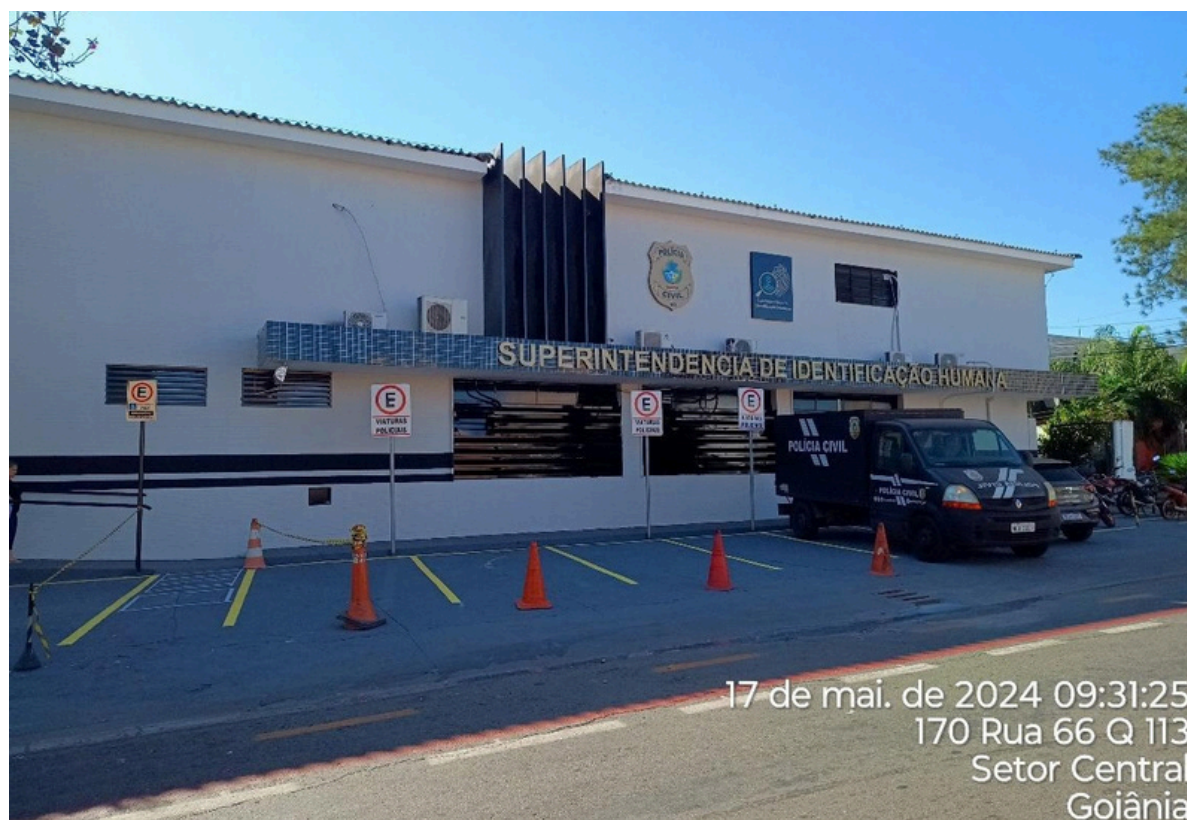
Figura 1: Fachada do prédio

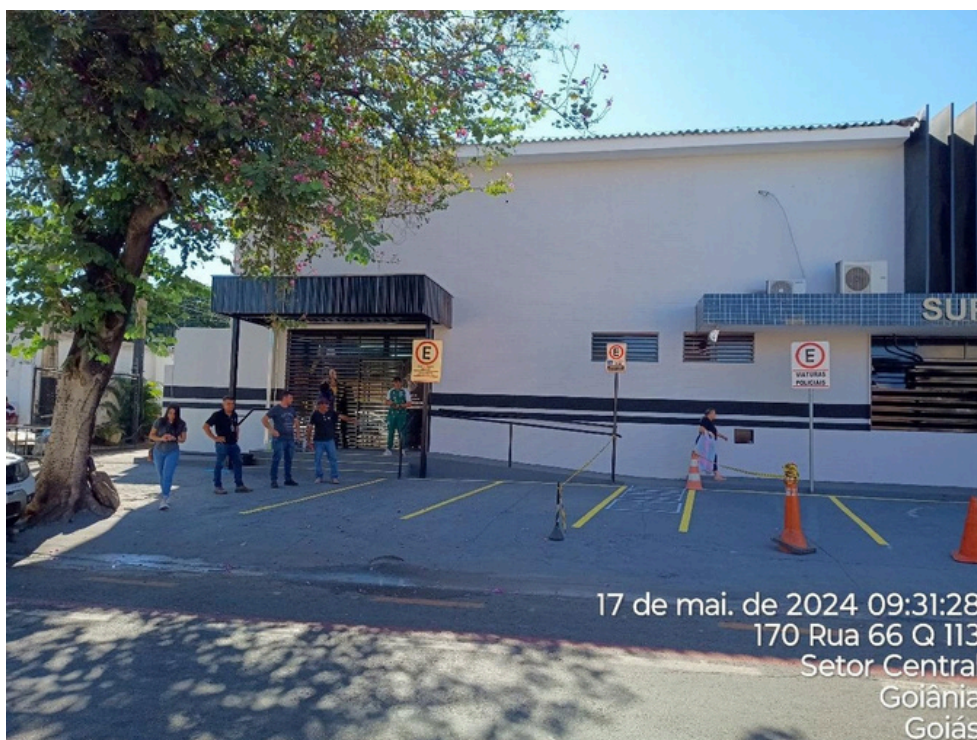
Figura 2: Entrada da recepção

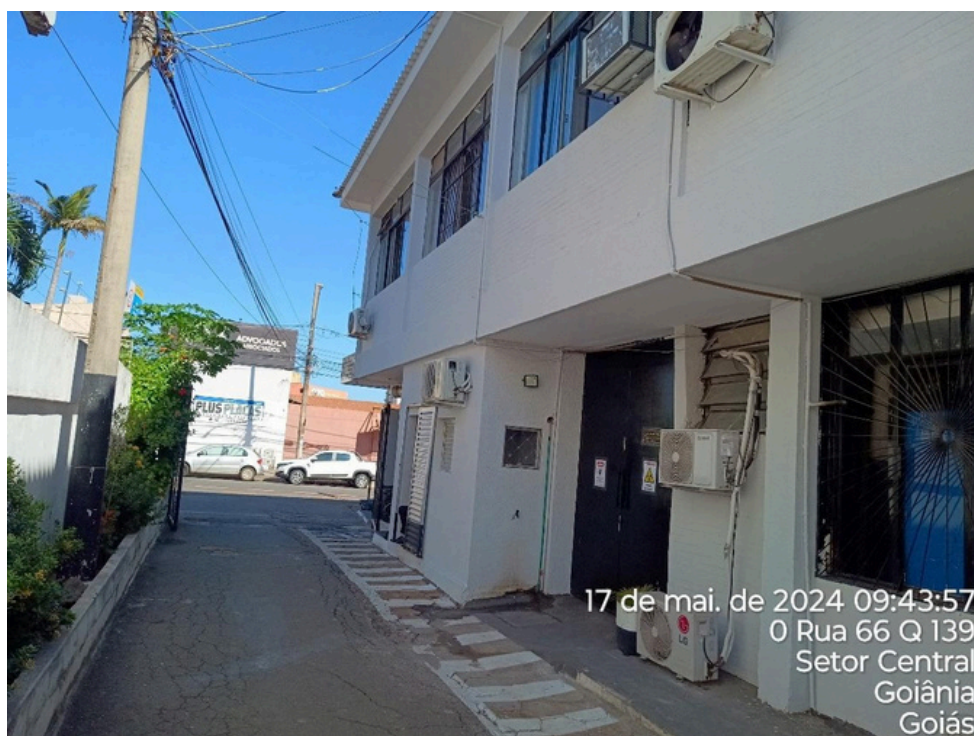
Figura 3: Pintura na fachada lateral direita

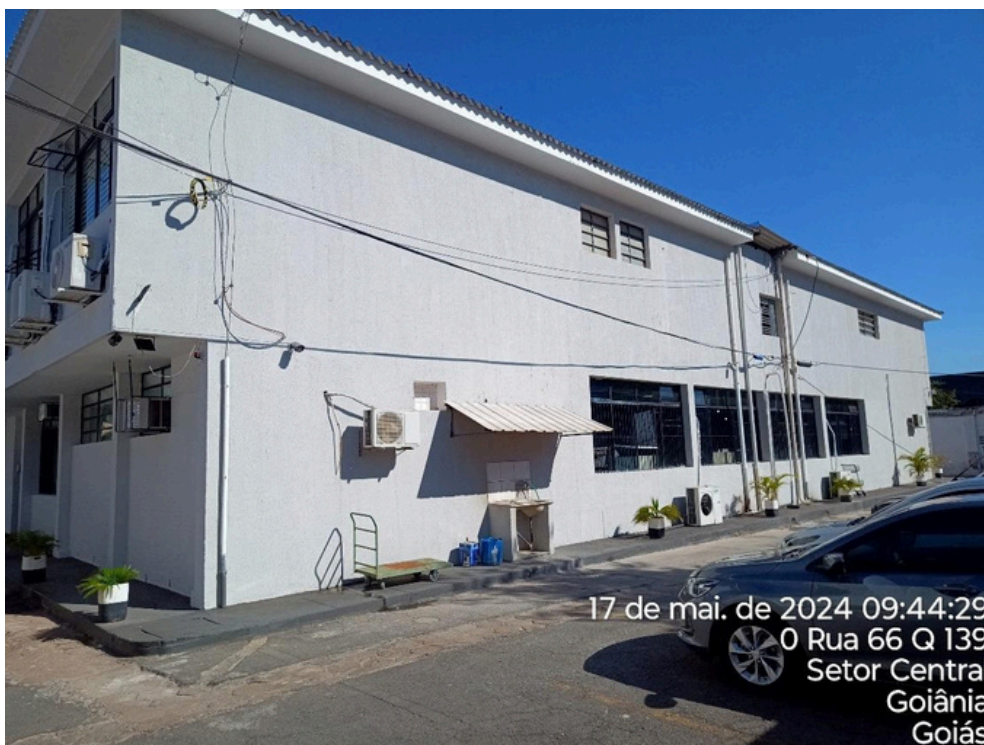
Figura 4: Pintura dos fundos da edificação

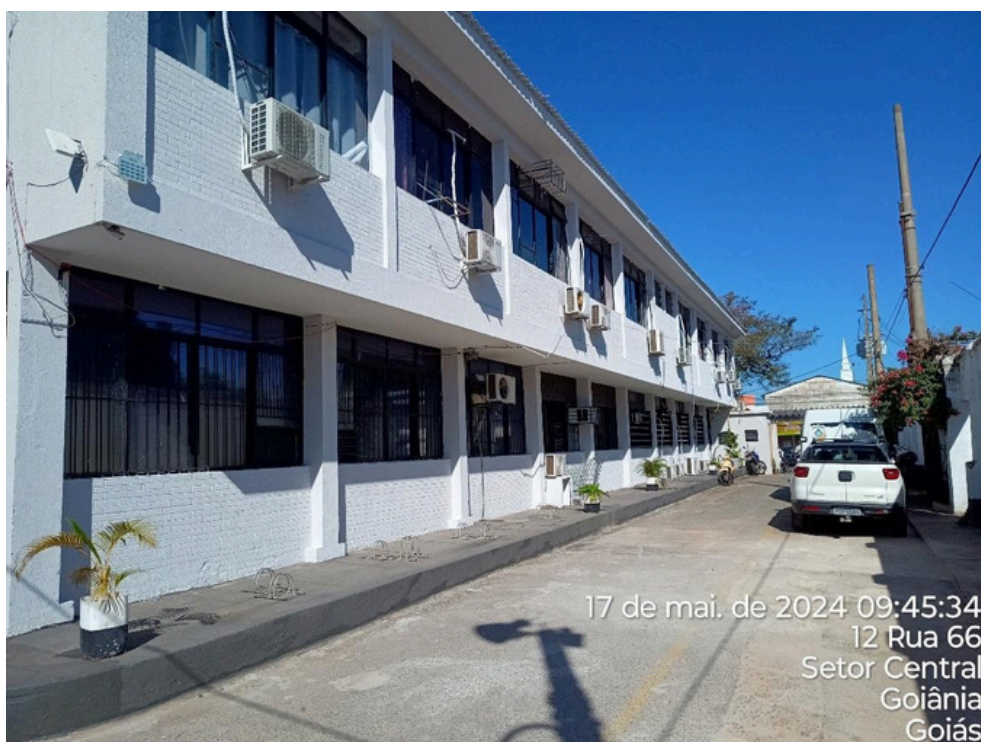
Figura 5: Pintura lateral esquerda

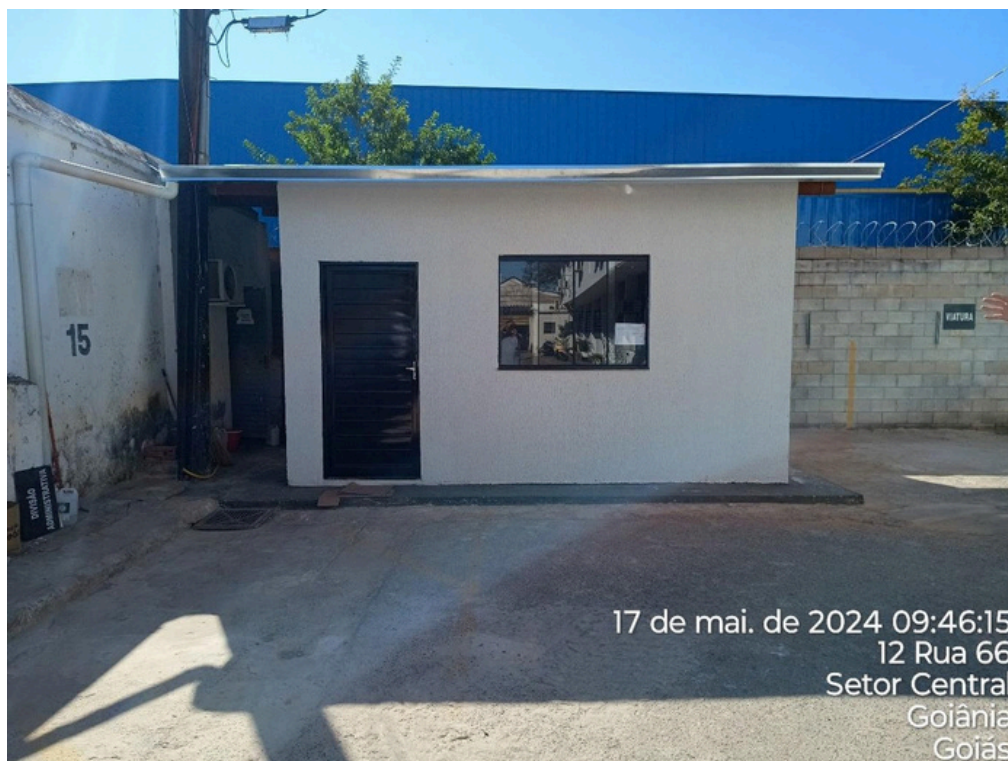
Figura 6: Ampliação sala dos motoristas

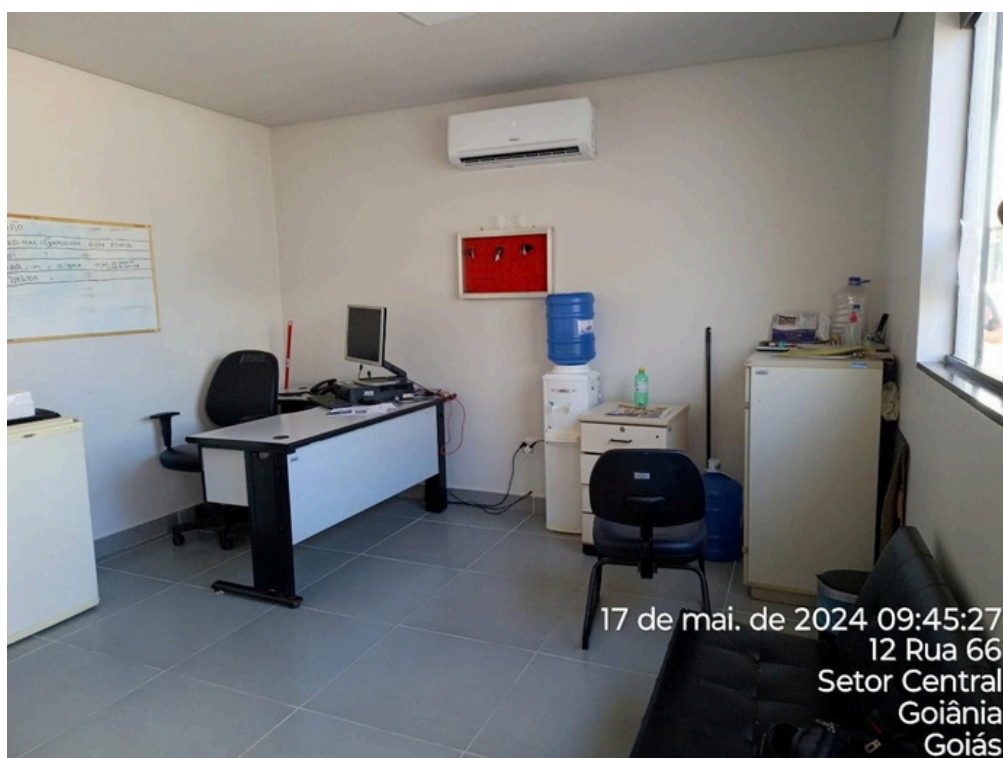
Figura 7: Visão interna sala dos motoristas

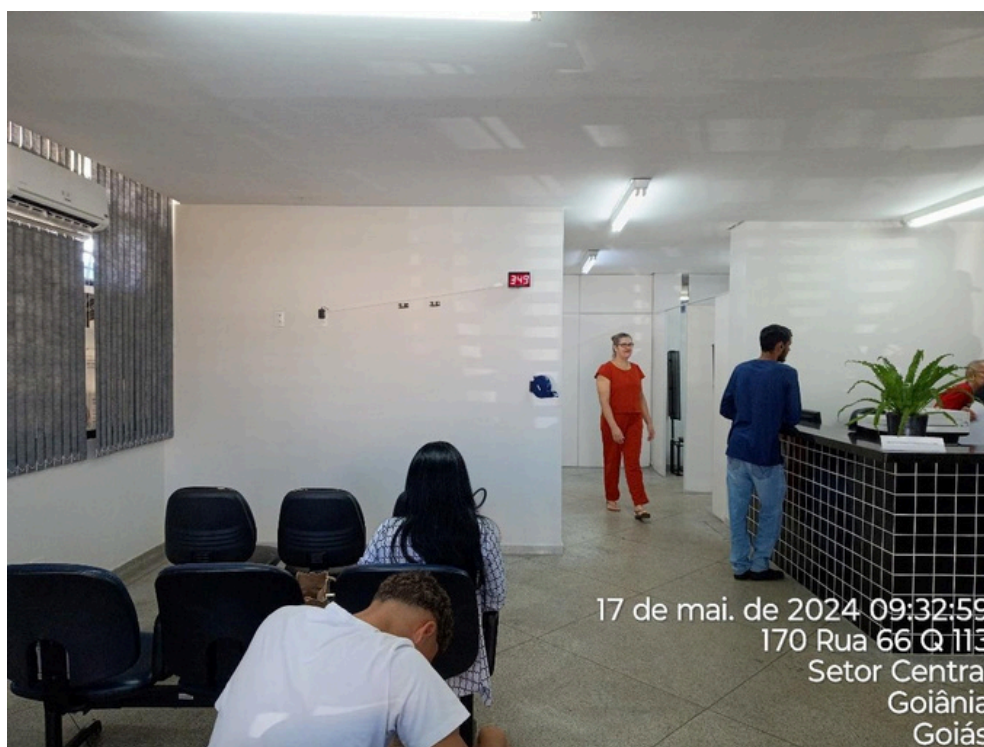
Figura 8: Vista da recepção

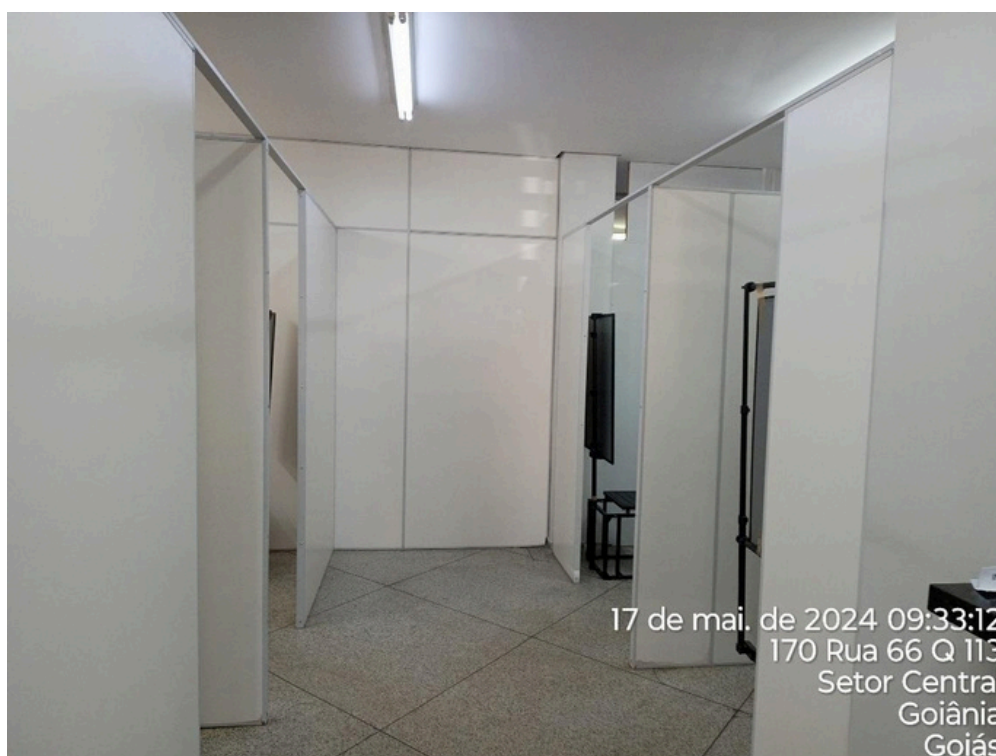
Figura 9: Acesso as baias de atendimento ao público

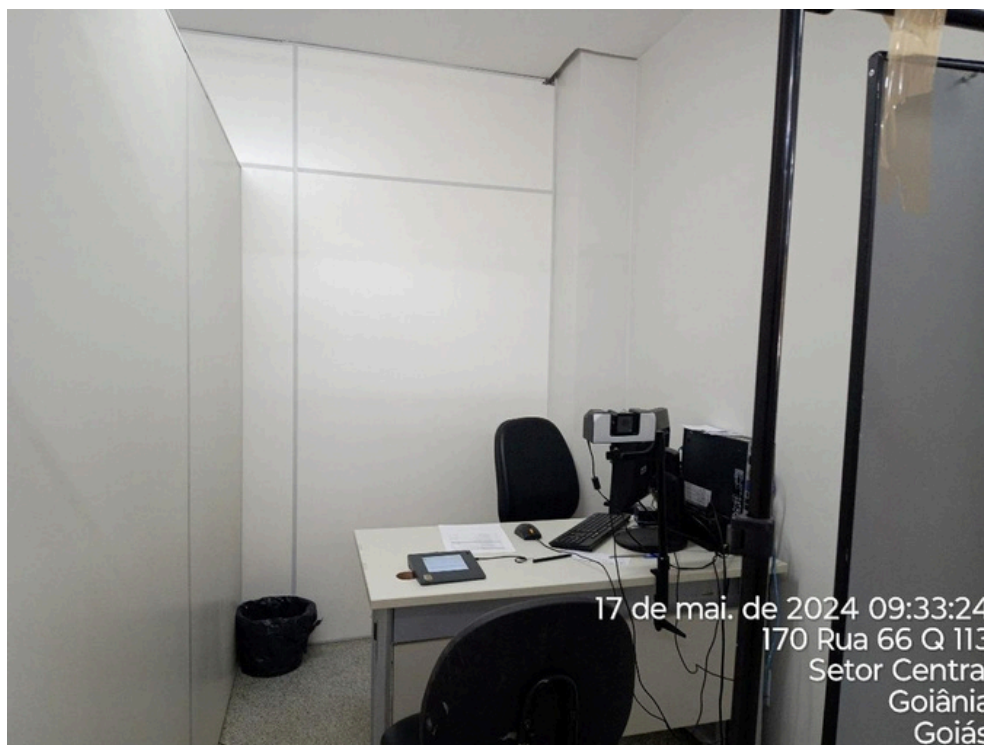
Figura 10: Baia de atendimento ao público

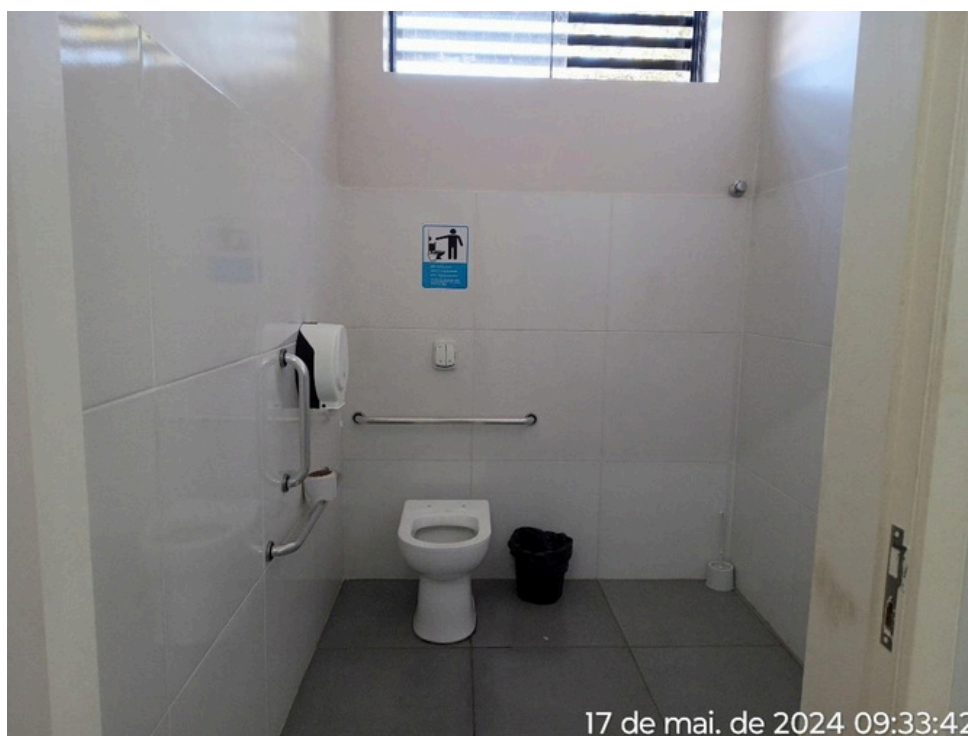
Figura 11: Vista do banheiro PNE recepção

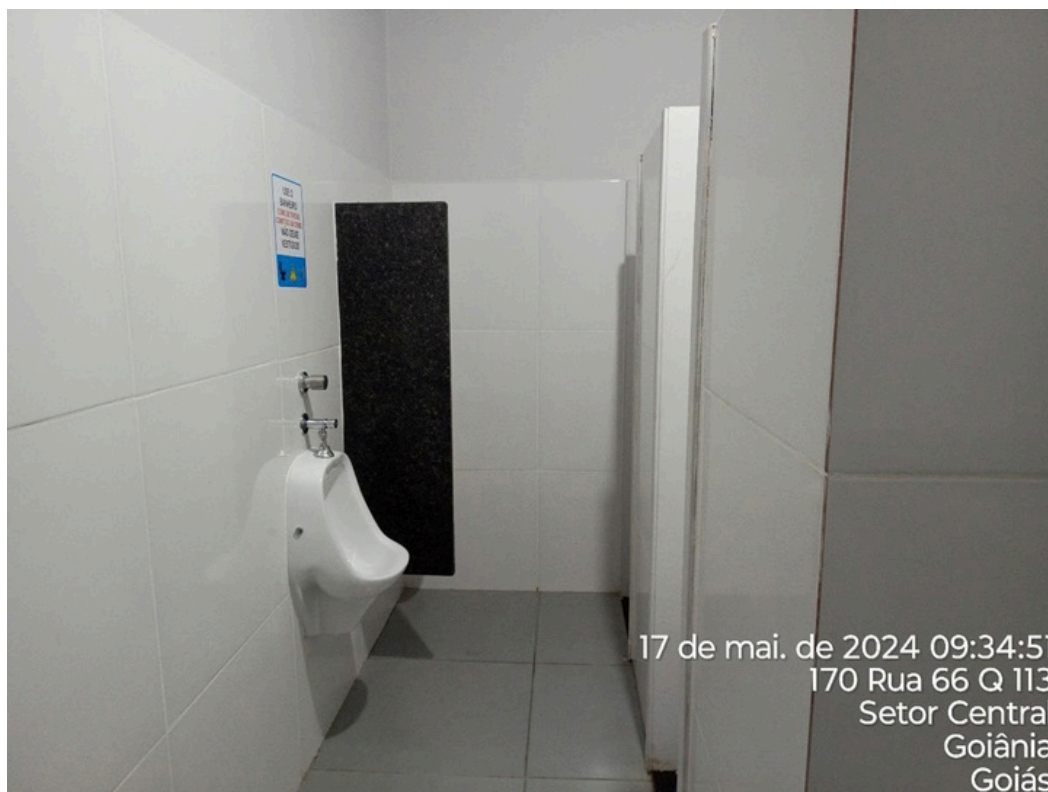
Figura 12: Banheiro WC-2 masculino piso térreo

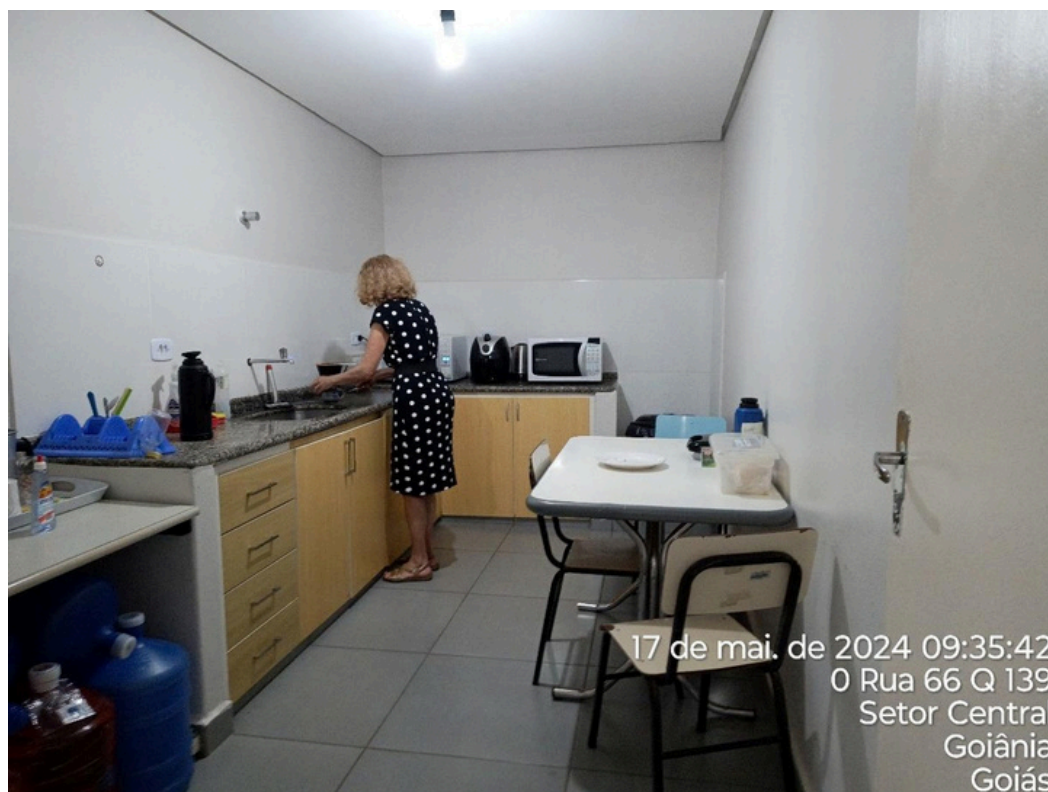
Figura 13: Copa piso térreo

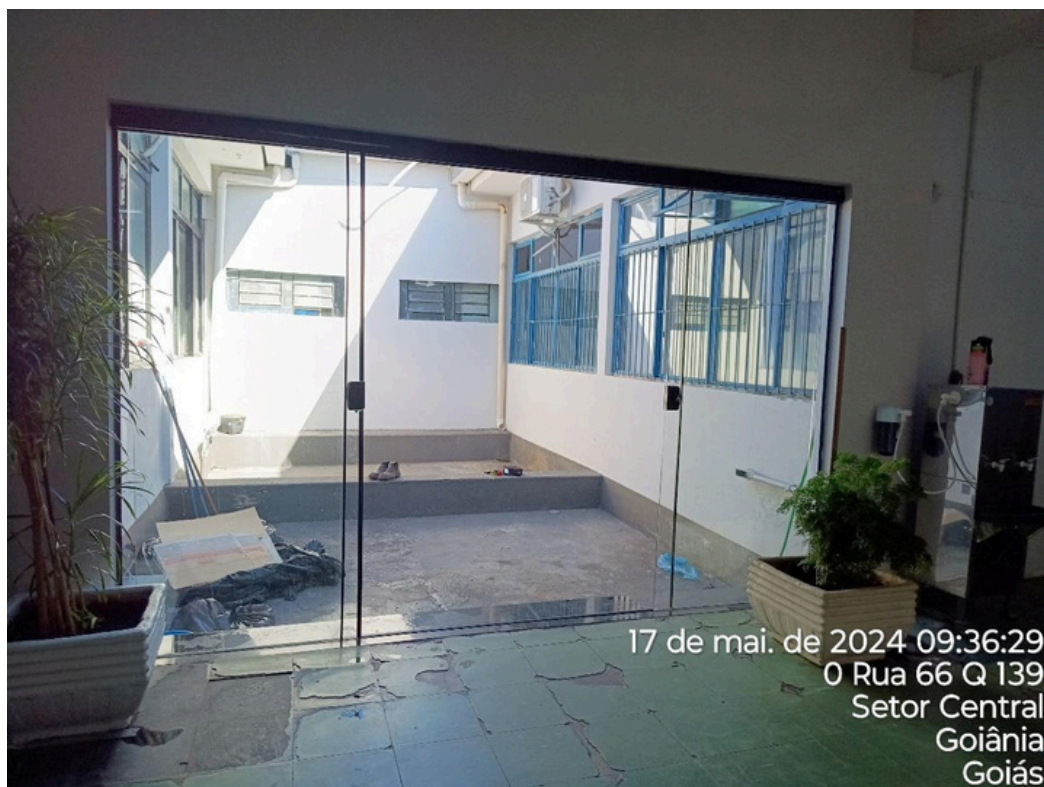
Figura 14: Porta de vidro acesso fosso piso superior

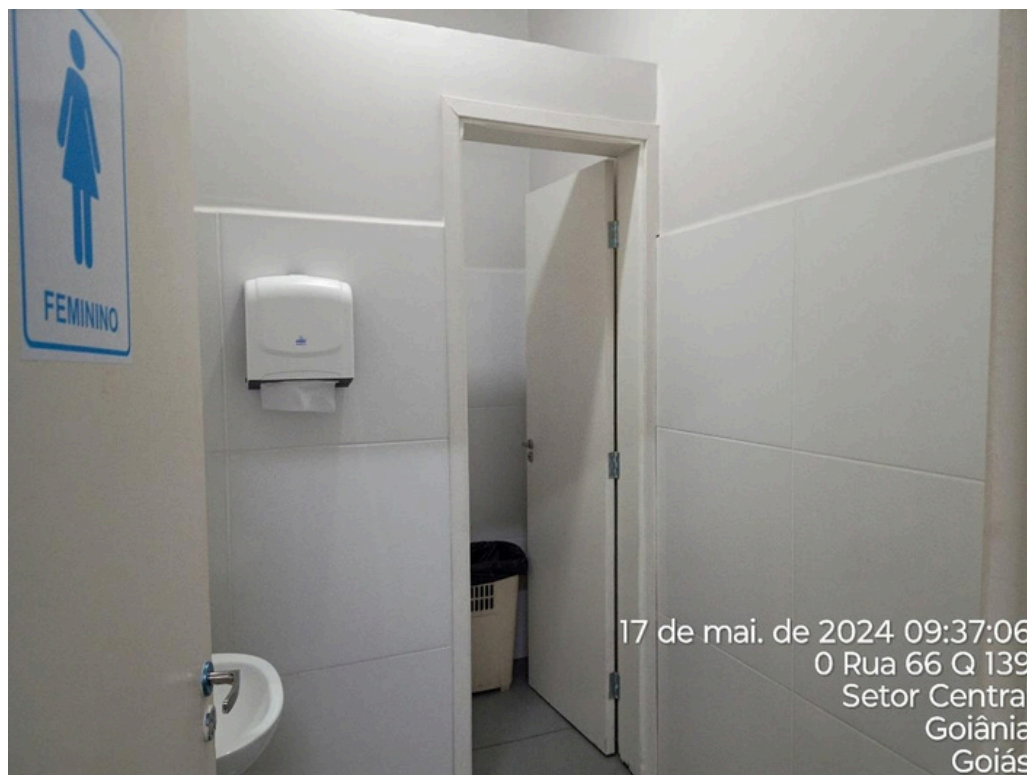
Figura 15: Banheiro WC-4 feminino piso superior

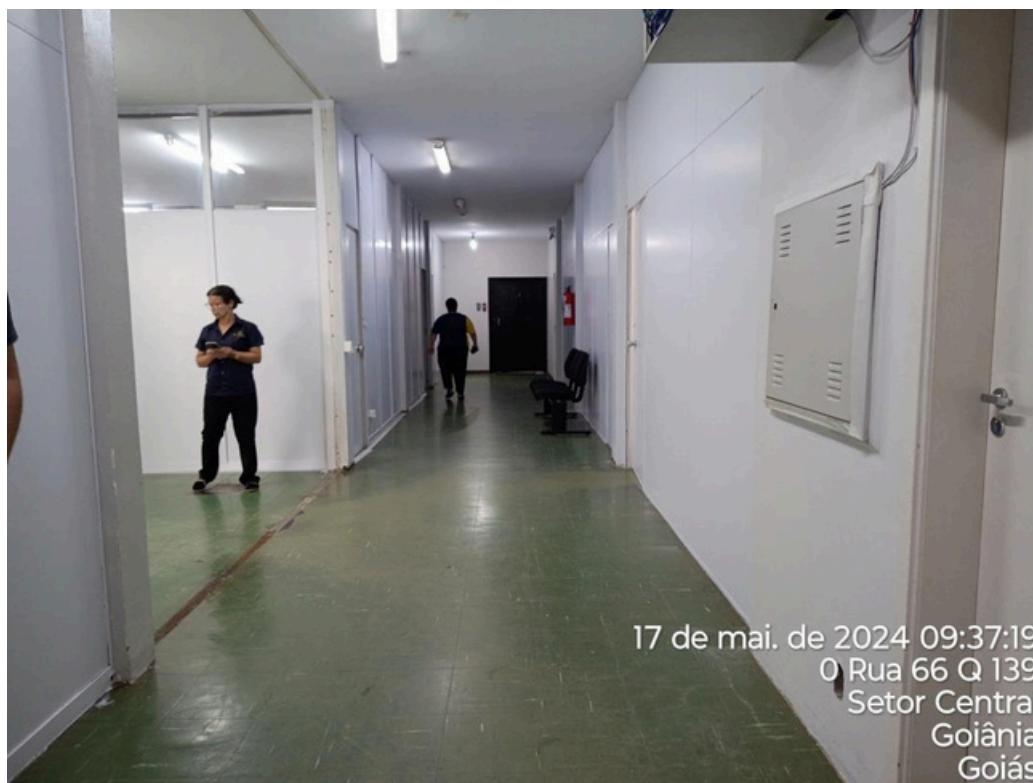
Figura 16: Pintura do corredor de acesso ao refeitório piso superior

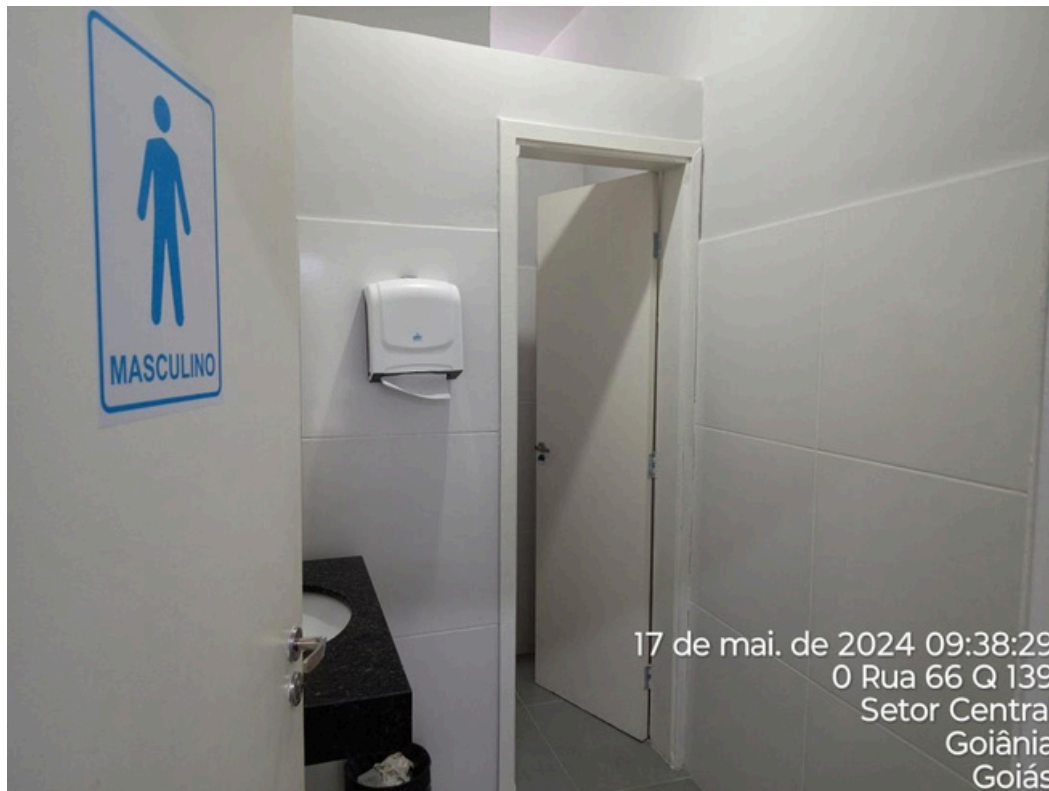
Figura 15: Banheiro WC-5 masculino piso superior

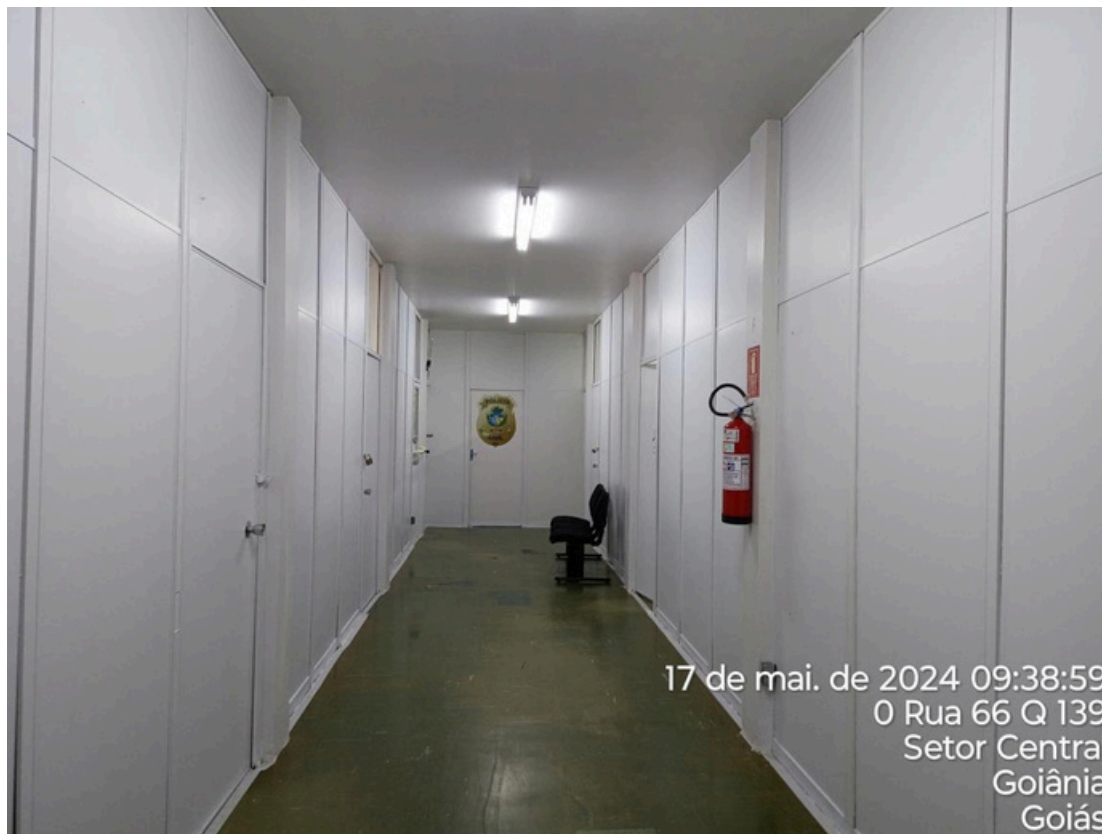
**Figura 16: Pintura corredor de acesso sala do Superintendente**
