OFÍCIO Nº 008/2026/SUP_GO_L7

Assunto: PARALIZAÇÃO DAS OBRAS DE
DUPLICAÇÃO DA GO-210

Atendendo a vossa solicitação, a presente Nota Técnica foi elaborada com a finalidade de informar formalmente a paralisação das obras de duplicação da Rodovia GO-210, no trecho compreendido entre o perímetro urbano de Rio Verde e o entroncamento com a GO-174, bem como registrar, de forma técnica e fundamentada, o estado atual da obra e os impactos decorrentes da interrupção dos serviços.

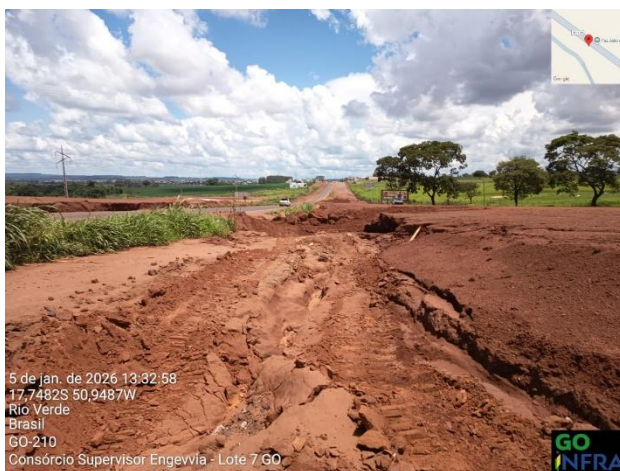
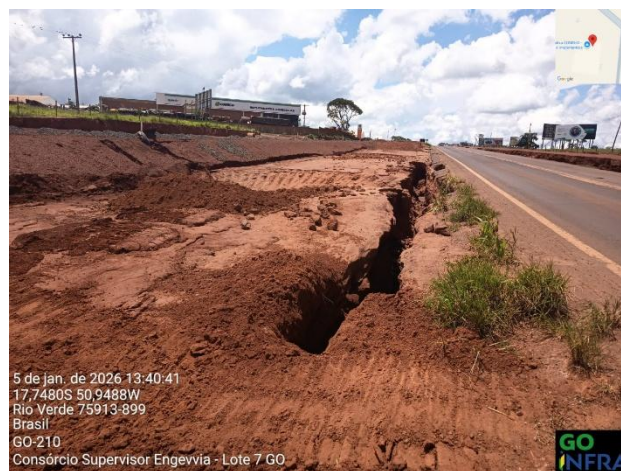
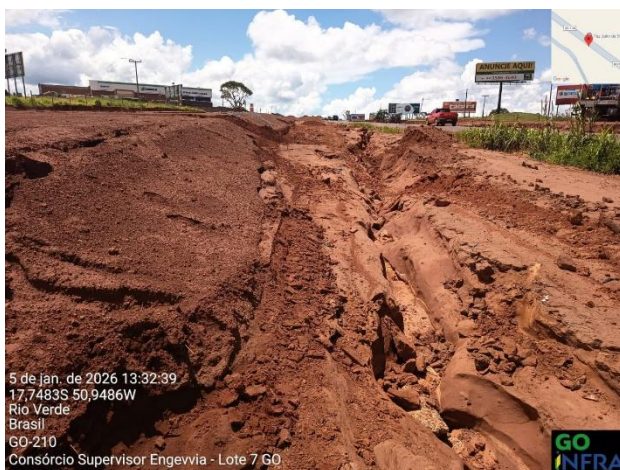
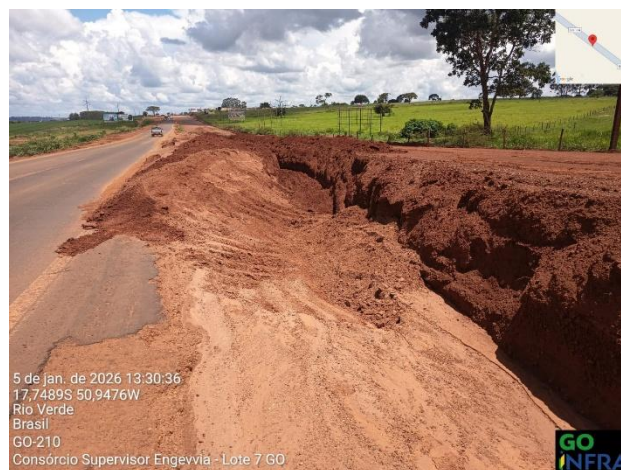
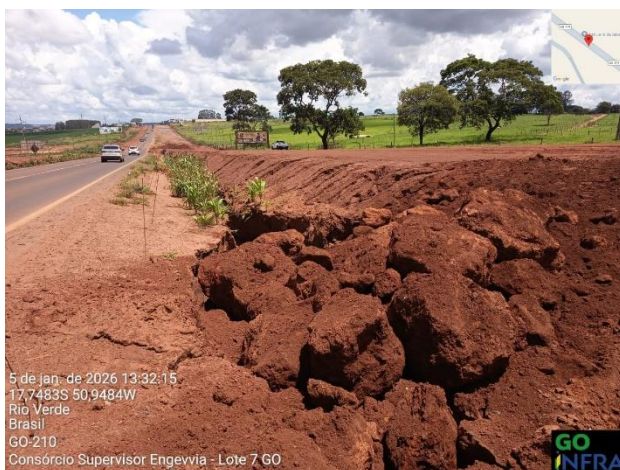
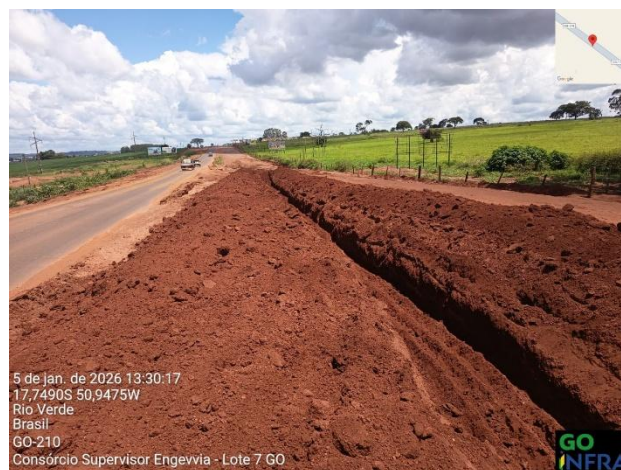
Retorno 02-Pe

Empresa da conserva Rodocon está ajustando algumas erosões maiores colocando pedras.

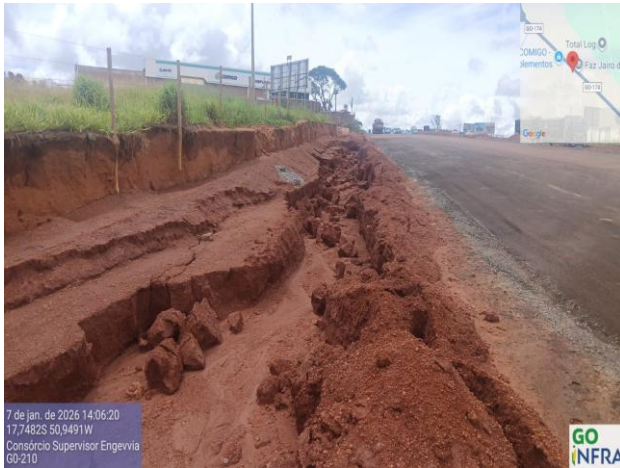
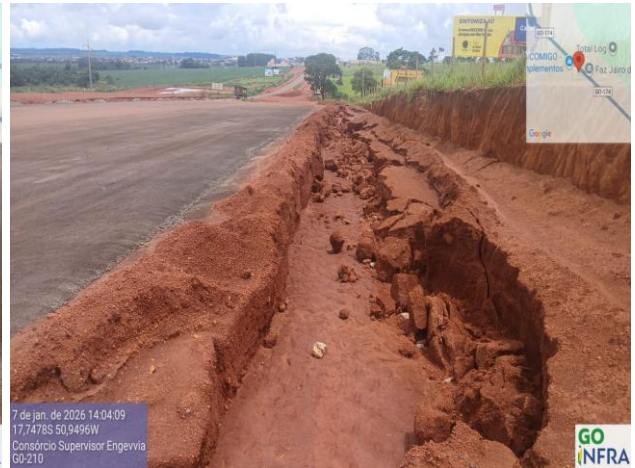
Retorno 2

Processo erosivo

Pista Id esquerdo bordo esquerdo estaca 9 a 15

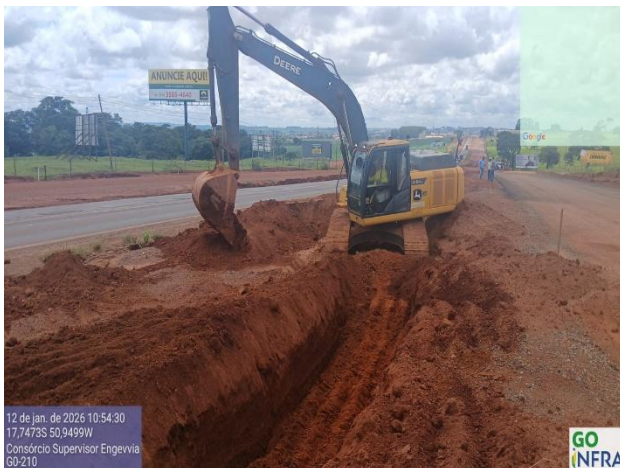
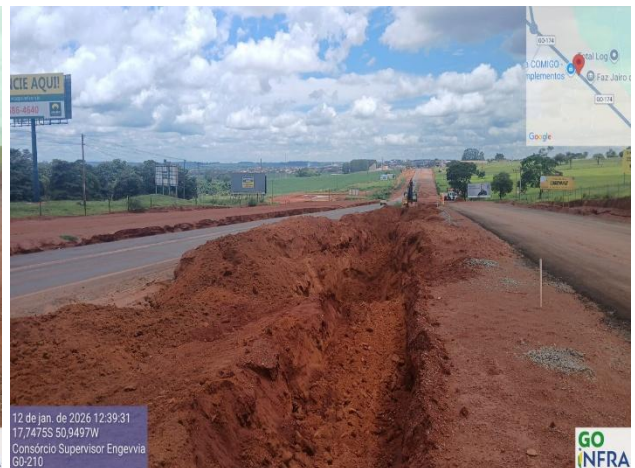
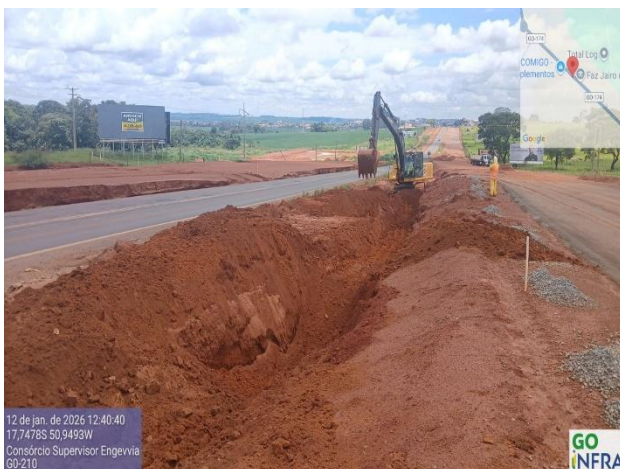
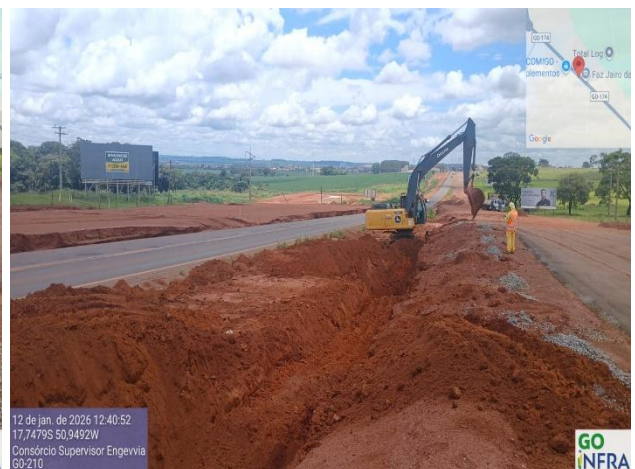
Serviços de escavação visando minimizar surgimento de erosões pista Id esquerdo bordo esquerdo retorno 2 estaca 7 a 18

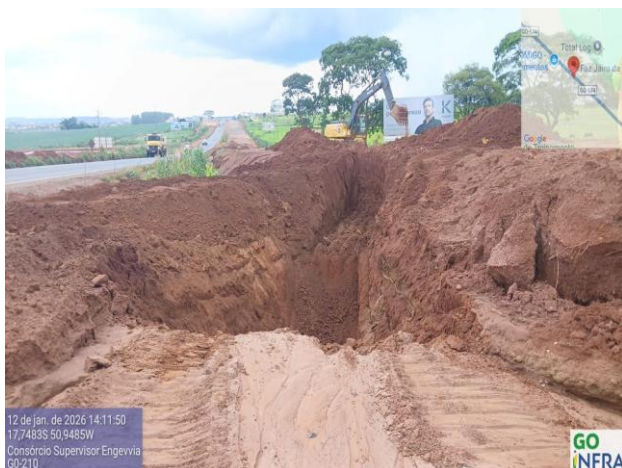
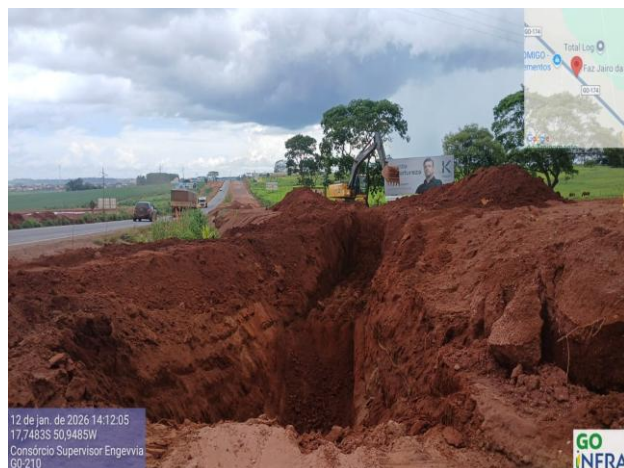
Escavação corte na diagonal na estaca 7 pista Id esquerdo retorno 2 propósito minimizar surgimento de erosões

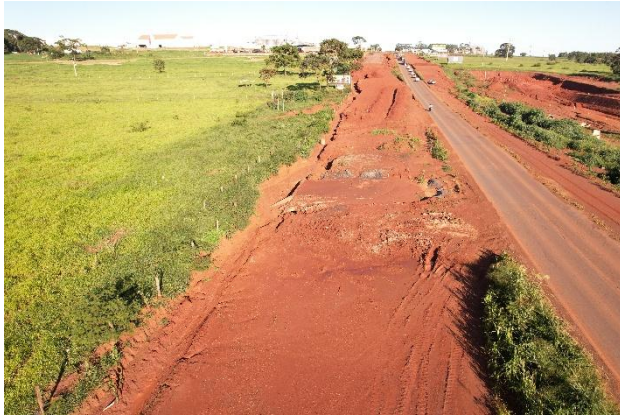
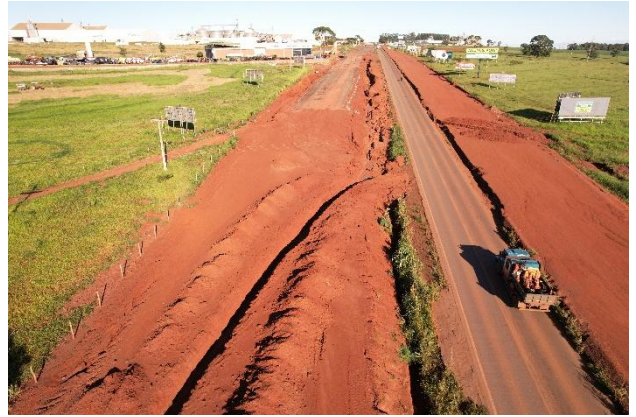
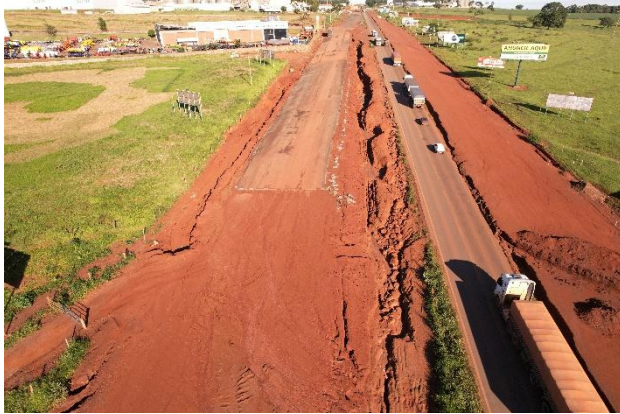
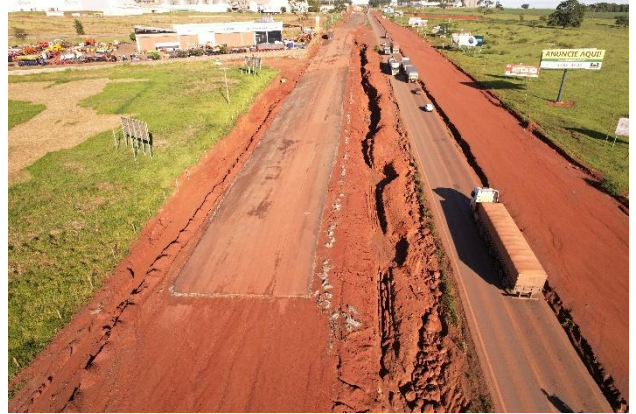
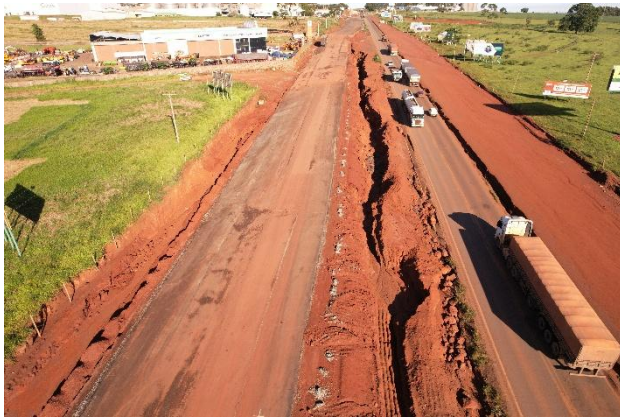
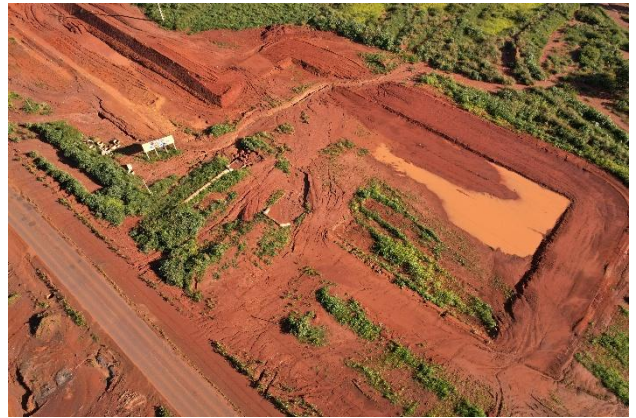
Acompanhamento das erosões

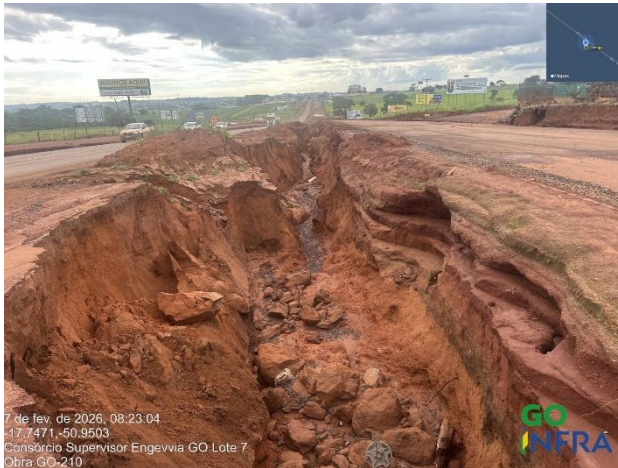
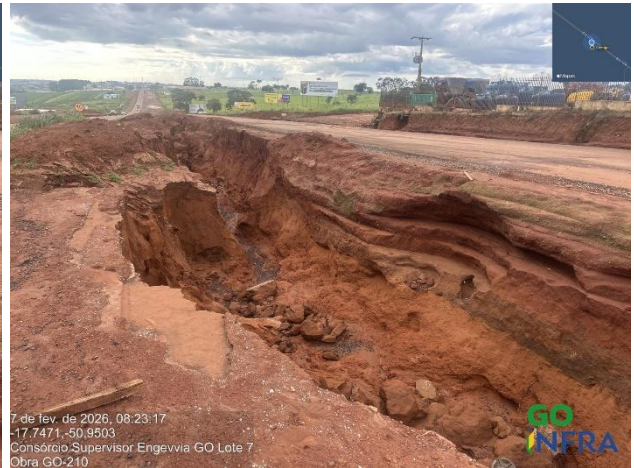
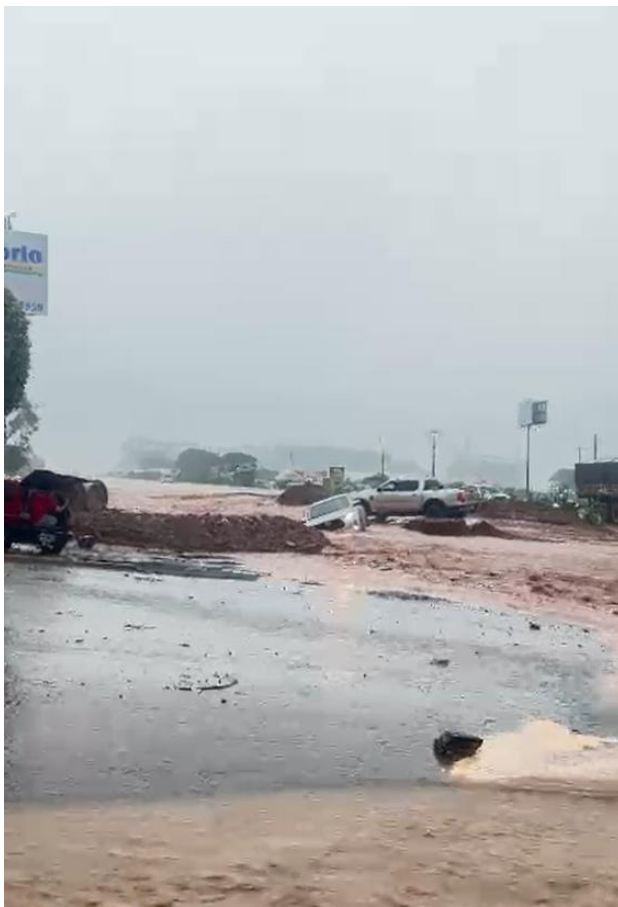
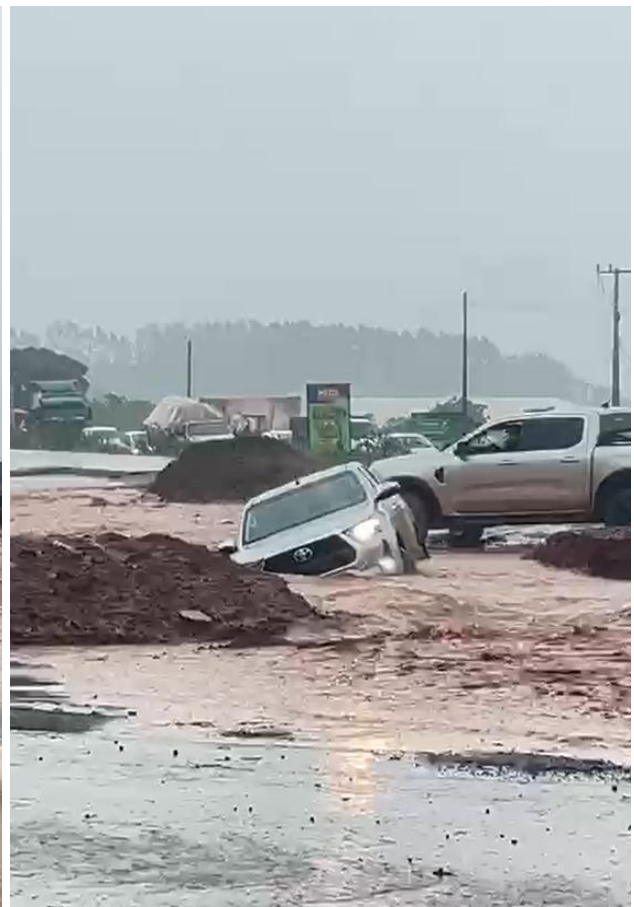
Danos causados pela forte chuva em 06/02/2026.
