RELATÓRIO DE VISTORIA TÉCNICA GO 330 – IPAMERI/ PONTE VERÍSSIMO

Março/2025

No dia 27/03/2025, os Engenheiros Flauber Lucas Resplandes e Vitória Xavier Ludovico de Almeida realizaram a vistoria técnica na Rodovia GO-330, Trecho: Ipameri - Ponte Veríssimo. A inspeção teve como objetivo obter informações sobre as condições atuais do segmento, considerando os serviços de pavimentação e demais elementos associados à infraestrutura rodoviária, a fim de subsidiar a elaboração do Termo de Referência para a contratação do projeto de duplicação do referido trecho.

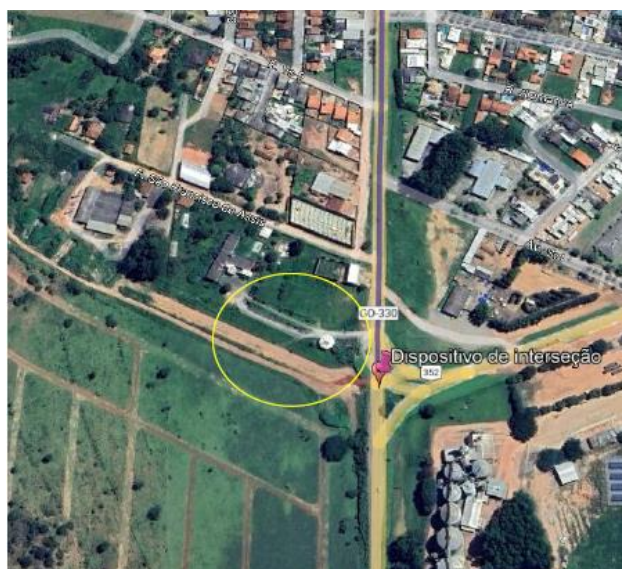
Quanto ao aspecto de interseção, percebeu-se que logo no km 1,1, deverá ser avaliada a necessidade de implantação de dispositivo de interseção em níveis, devido a confluência de várias vias, incluindo o Anel Viário em execução, gerando riscos à segurança dos usuários, aumentando a probabilidade de acidentes, (vide em anexo).

Imagem retirada do Google Earth referente a intersecção no Km 1,1.

Ressalta-se que o Termo de Referência a ser elaborado deve levar em consideração a possível implantação de um viaduto no projeto, a ser implantado no Km 1,1 ponto de confluência de várias vias, objetivando melhor e maior grau de segurança, bem como oferecer maior conforto aos usuários.
