LAUDO DE VISTORIA TÉCNICA

Escola do Futuro Basileu França

Bloco 02

22 DE OUTUBRO DE 2025

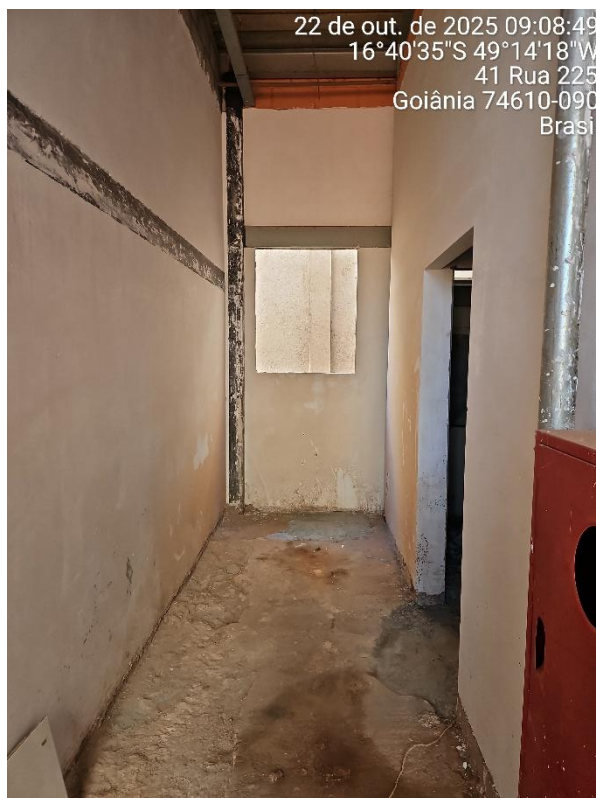
Figura 6: Vista da Janela nova na Circulação

- Os sanitários do pavimento térreo encontram-se executados com válvulas de descarga, divergindo do projeto, que prevê bacias sanitárias com caixa acoplada (Figuras 18 e 23);
- Foi identificada a execução de uma nova janela na Circulação, elemento não previsto no projeto original (Figuras 5 e 6).

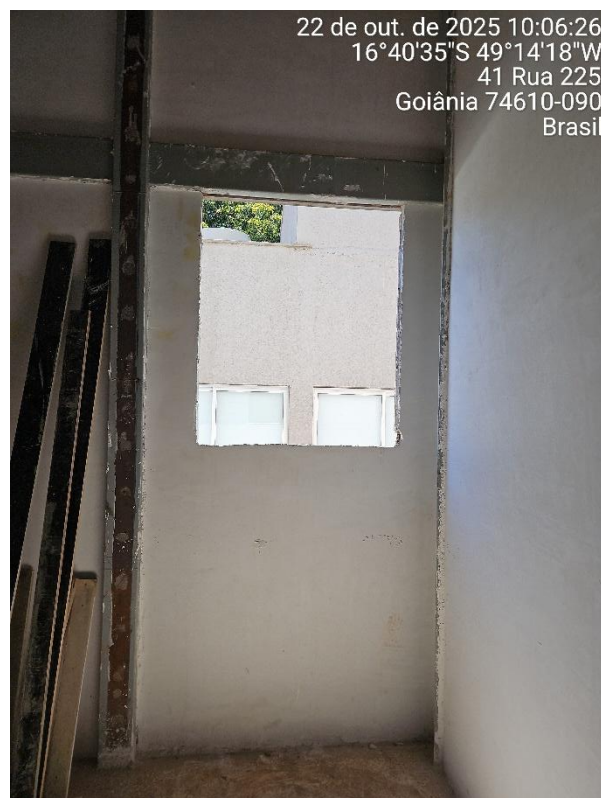
Figura 54: Janela não prevista em Projeto Circulação

- A mureta de proteção da escada apresenta altura de 1,03 m, inferior ao mínimo de 1,10 m exigido pela norma de segurança (Figura 53);
- Foi identificada a presença de uma janela na circulação próxima aos sanitários, elemento não previsto no projeto original (Figura 51 e 52).

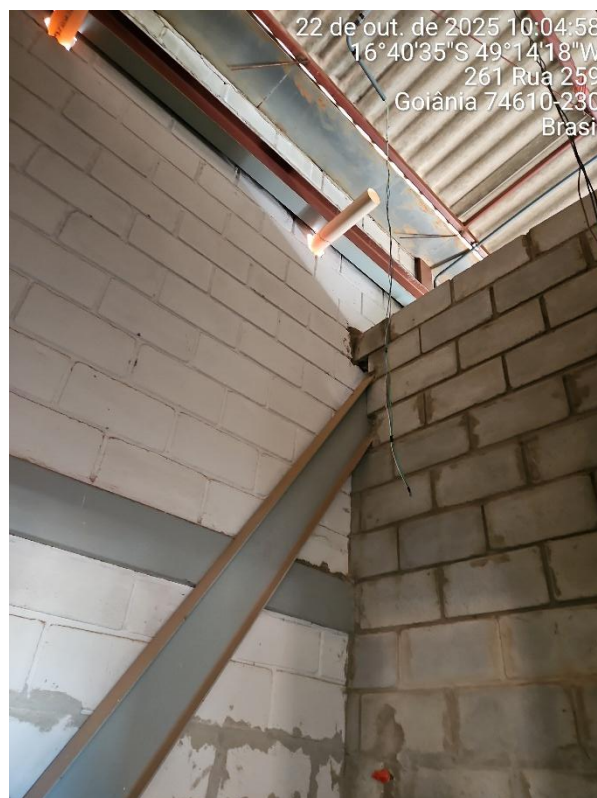
Figura 62: Sem Ventilação no San. Fem. PCD 2

- O sanitário feminino PCD 2 apresenta divergências significativas em relação ao projeto, incluindo diferenças na posição das peças hidrossanitárias, tipo e posição da porta, além da ausência de janela de ventilação (Figuras 57, 58, 59 e 60);

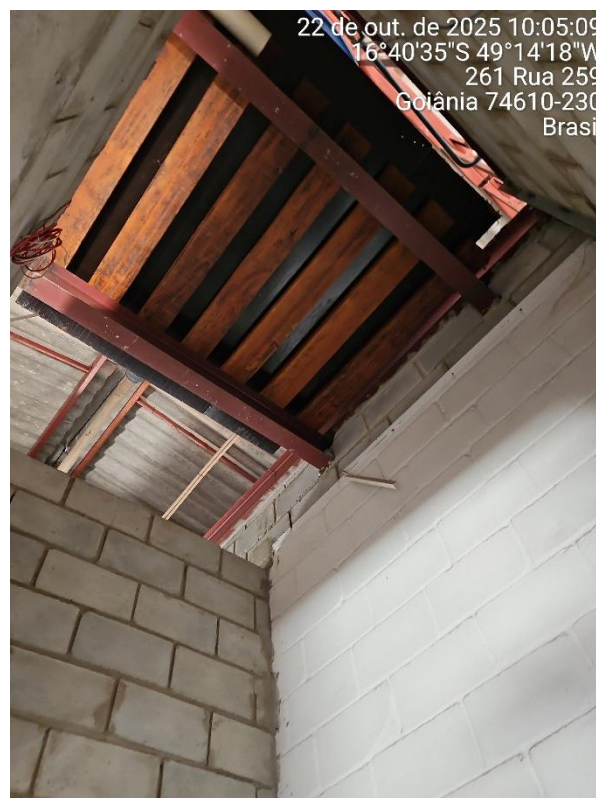
Figura 66: Sem Ventilação no San. Mas. PCD 2

Entre as principais observações estão alterações nas dimensões de determinados ambientes, ajustes na posição de portas e janelas, diferenças no tipo de esquadrias instaladas e execuções divergentes em sanitários PCD, especialmente quanto às medidas de acessibilidade e ventilação. Também foram verificadas modificações em campo, como a inclusão de novas janelas e pequenas variações nas paredes internas e muretas.
