**RELATÓRIO TÉCNICO**  
**MANUTENÇÃO PREVENTIVA**  
**SUBESTAÇÃO DE MEDIÇÃO E TRANSFORMAÇÃO**  
**ABRIGADA**

**REGIONAL DE CURITIBANOS**  
**SÃO CRISTÓVÃO DO SUL/SC**

**Responsável Técnico: Deivid Ramos do Amaral**

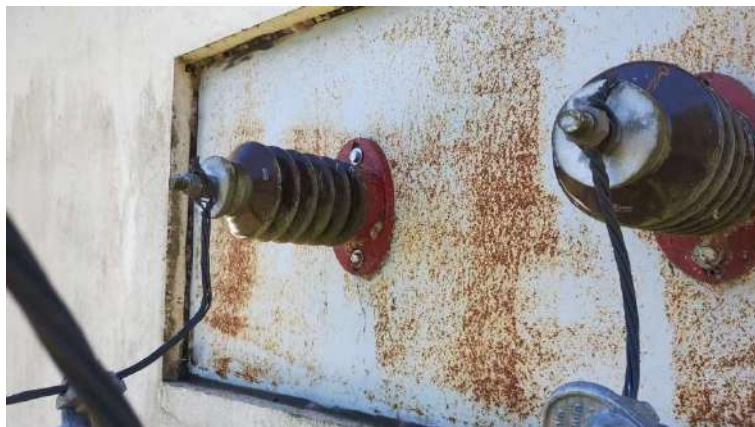
As chapas das buchas de passagem estão oxidadas, bem como os cabos estão sem terminais e arruelas, o que dificultou a reinstalação das mesmas após limpeza e reaperto.

*Figura 2-Conexões das buchas de passagem e chapas de passagem*

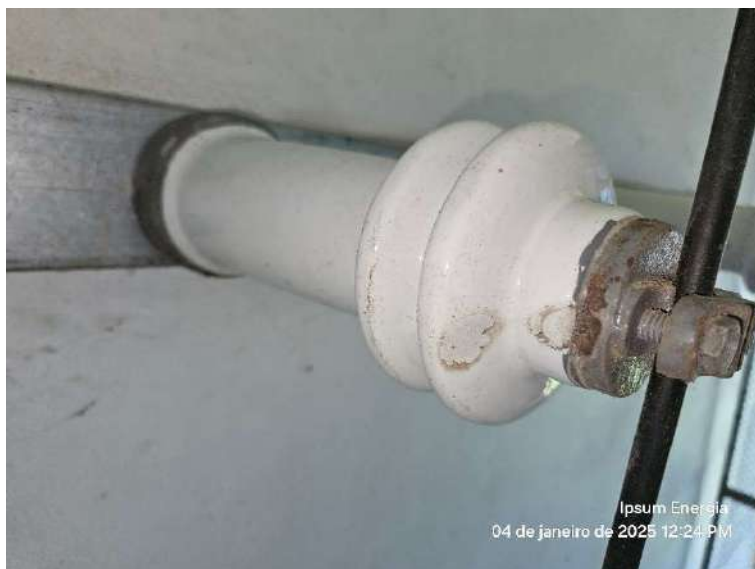
Ao realizar a limpeza dos isoladores da entrada da SE, identificado que tem isoladores com marcas de fuga de corrente, com risco de colapso total e desarme da SE de Proteção, deixando toda a unidade e o Presidio Industrial sem energia até a resolução do problema.

*Figura 21-Isolador da entrada da SE de Transformação*

Substituir os isoladores com marcas de fuga de corrente, classe 25KV;
-

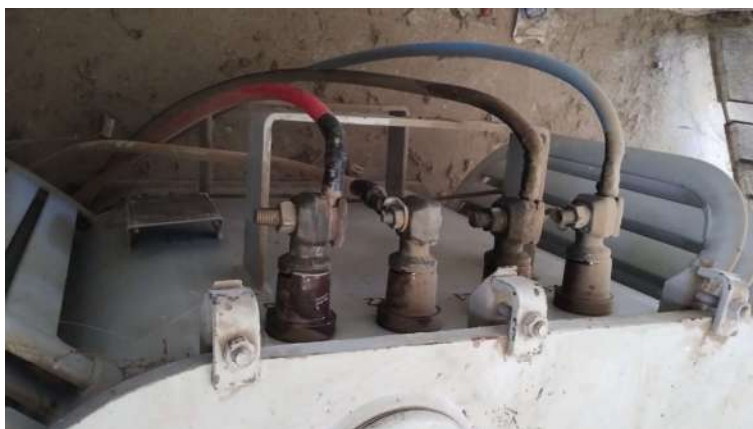
As conexões do secundário do transformador de 150KVA estavam frouxas e identificado vazamento de óleo pela bucha X2.

*Figura 27-Secundário do transformador 150KVA*

Eliminar vazamento da bucha X1 do transformador de 150KVA e completar nível de óleo;

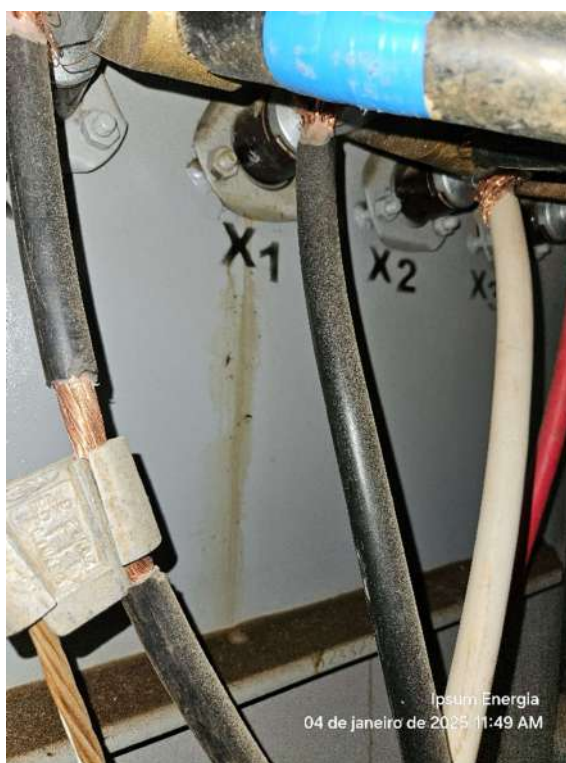
As conexões do secundário do transformador de 225KVA estavam frouxas, identificado vazamento de óleo pela bucha X1 e o nível de óleo está levemente abaixo do nível normal de operação, provavelmente em função do vazamento.

*Figura 28-Vazamento bucha X1 transformador 225KVA*

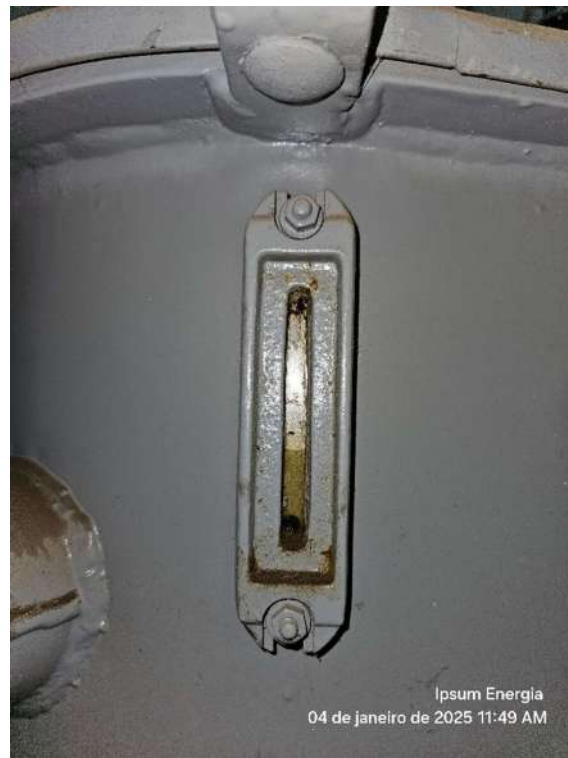
*Figura 29-Nível óleo transformador 225KVA*

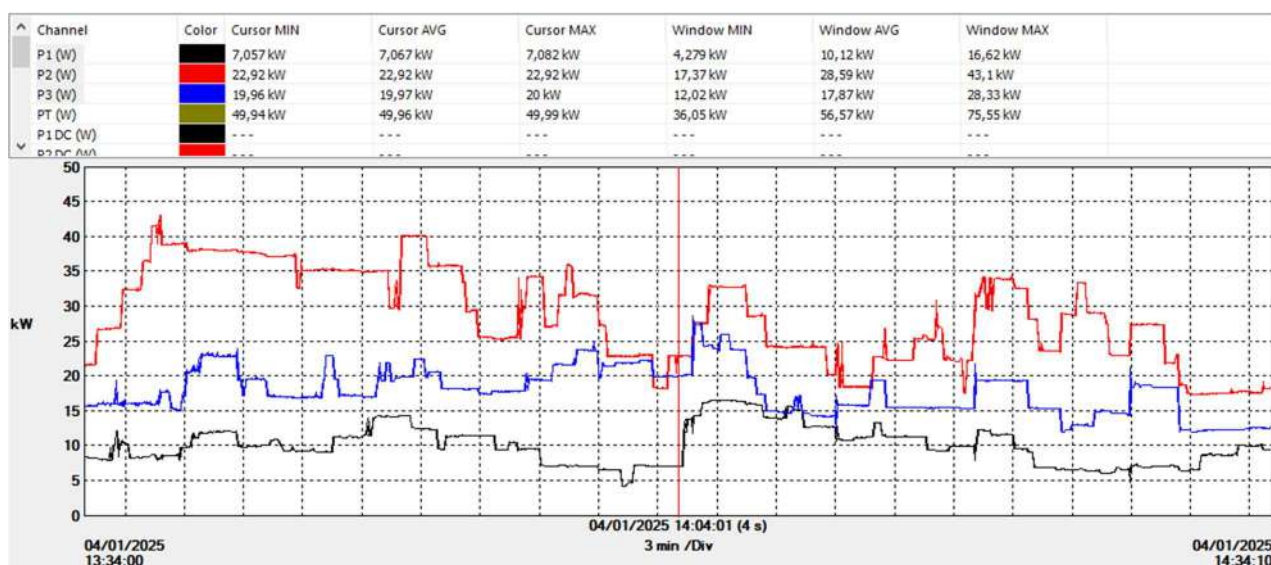
Figura 51-Dados de Potência

Observado que a fase S (vermelha) tem mais carga, na sequência a fase T (azul) e na sequência, a menos carregada, T (preta). Vamos usar as informações de corrente de fases e neutro para saber o quão desequilibrados estão as cargas.

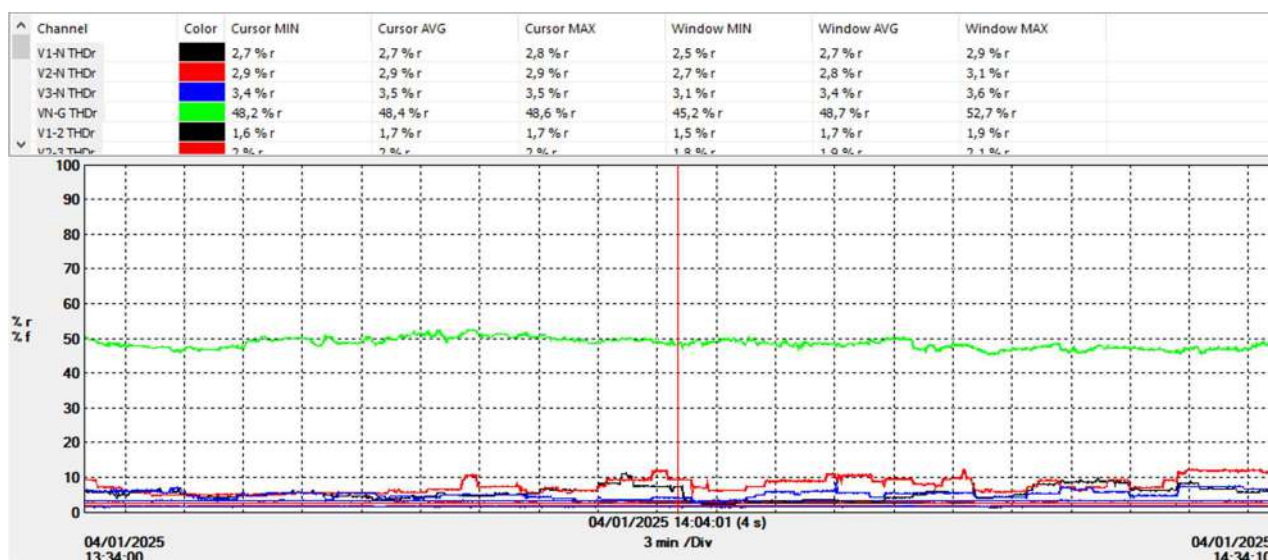
Figura 52-Avaliação dos harmônicos

Esse tipo de evento é mais observado em unidades industriais com muitos acionamentos por inversores de frequência, softstarters e conversores, os quais geram distorções harmônicas na frequência fundamental e em seus múltiplos.

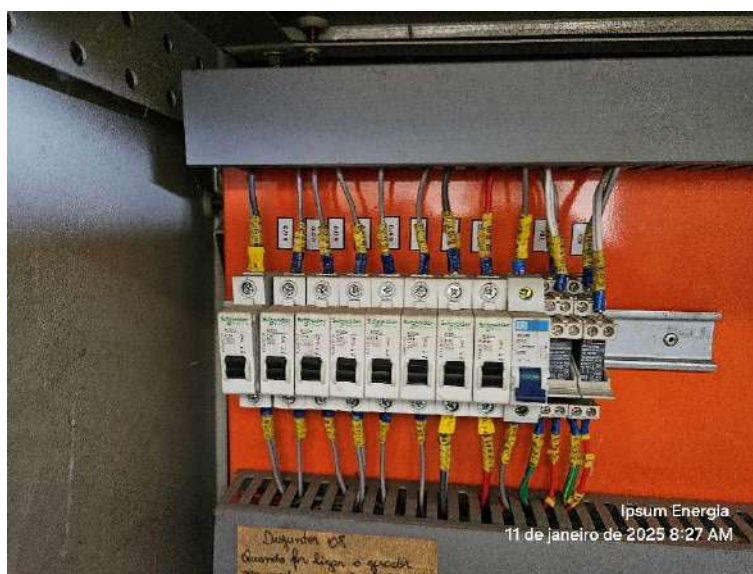
Ao realizar o bloqueio do gerador de emergência da unidade, observado que um dos disjuntores estava desligado, assim foi mantido.

*Figura 1-Disjuntores de comando do Gerador de Emergência*

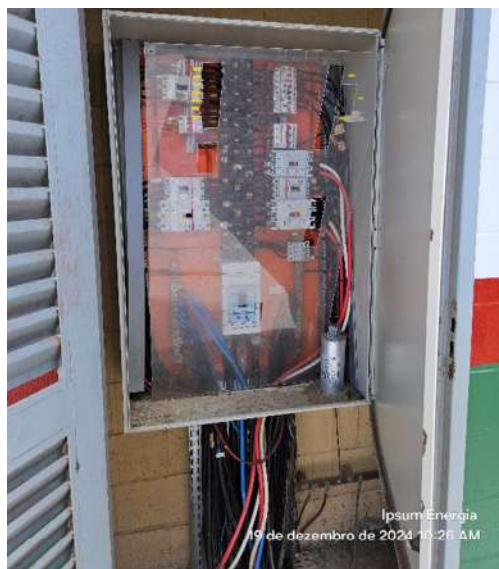
O acrílico de proteção do QGBT está com as hastes de fixação ao fundo da placa de montagem, quebrados, ficando solto e com risco de atingir o rosto de quem for realizar abertura e manobra de circuitos.

A barra de equipotencialização do QGBT foi reapertada e estava com algumas conexões frouxas.

*Figura 2-QGBT da unidade*

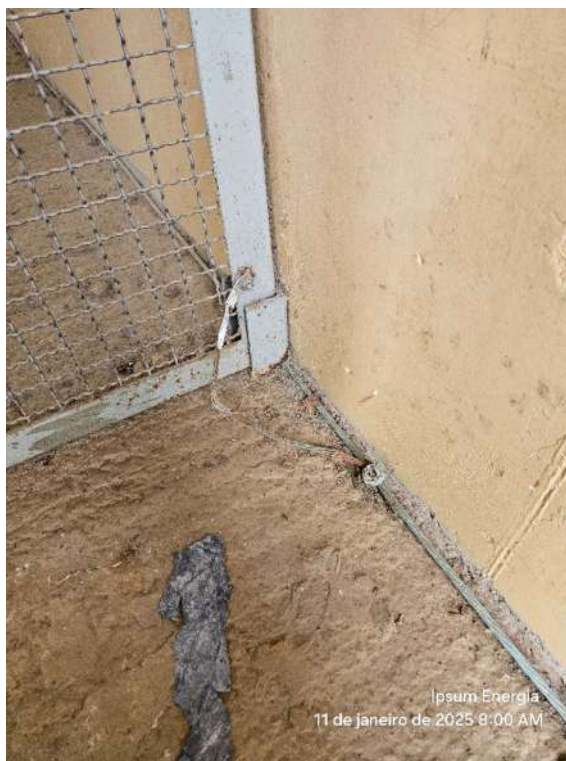
O cabo de aterramento da grade do cubículo de transformação da SE estava desconectado. O mesmo foi reconectado por segurança.

*Figura 11-Cabo aterramento grade cubiculo transformação*

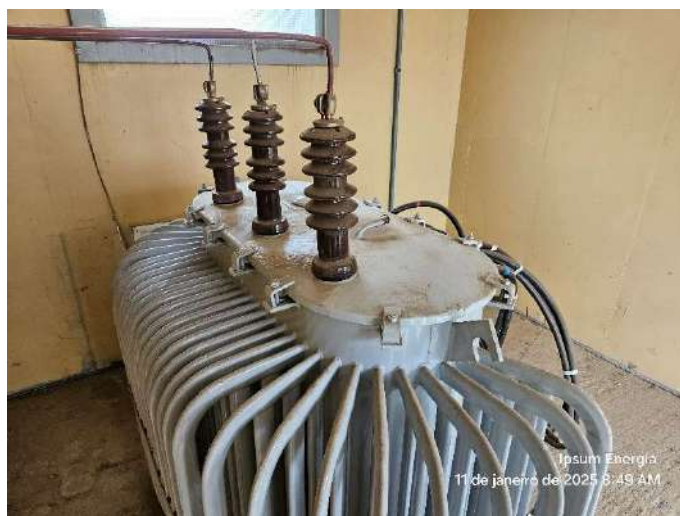
O excesso de poeira também estava presente, podendo gerar fugas de corrente, desarmes indevidos e curto-circuito com as carcaças. No corredor do cubículo de transformação foi encontrado até a ossada de uma cobra.

*Figura 12-Transformador de 500KVA*

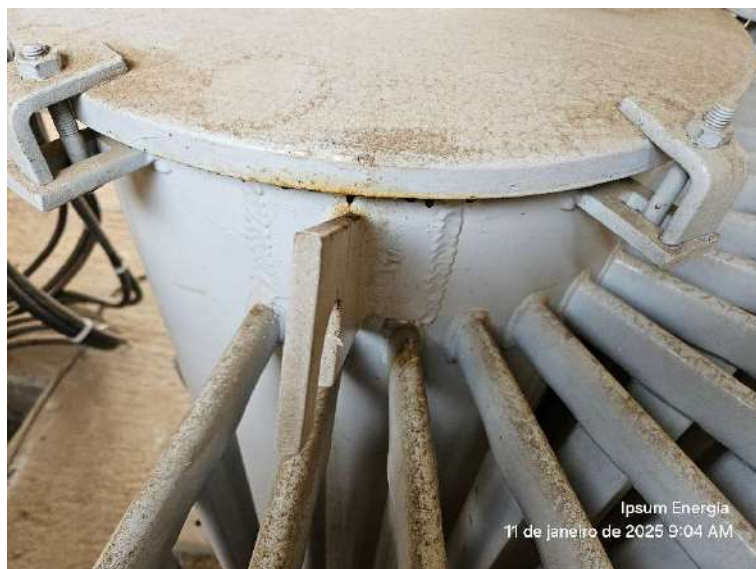
*Figura 21-Vazamento de óleo transformador 500KVA*

Eliminar vazamento da tampa do transformador de 500KVA e completar nível de óleo;
-

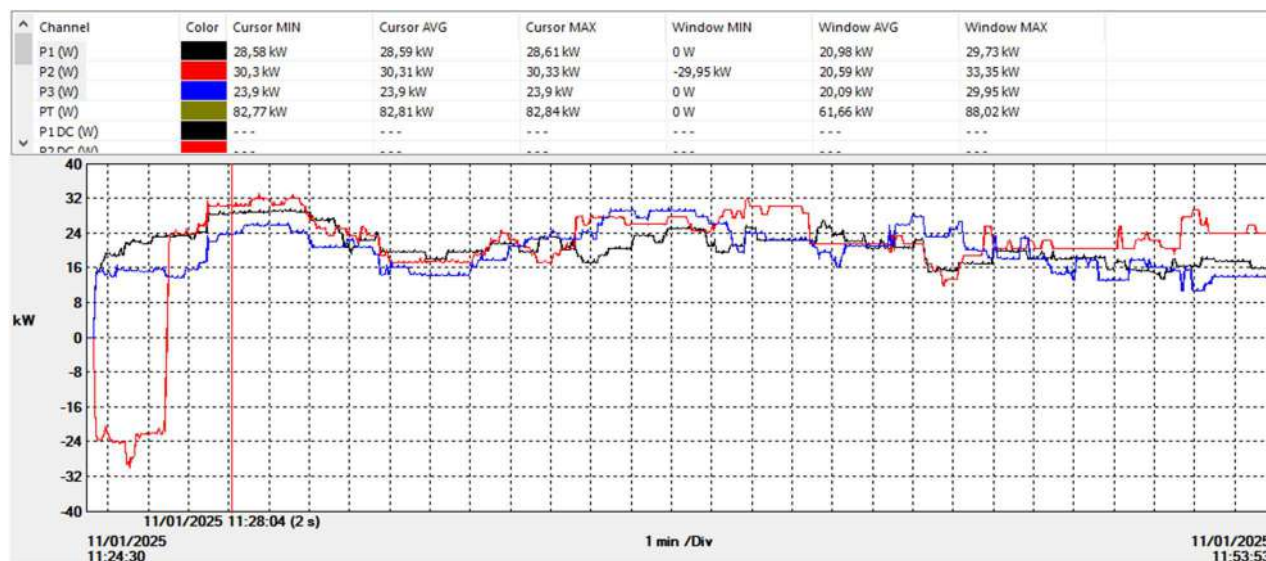
Figura 41-Dados de Potência

Durante o tempo que foi realizado a avaliação com o AQEE, as discrepâncias encontradas foram no desequilíbrio entre as fases da unidade, reflexo da carga que é variável.

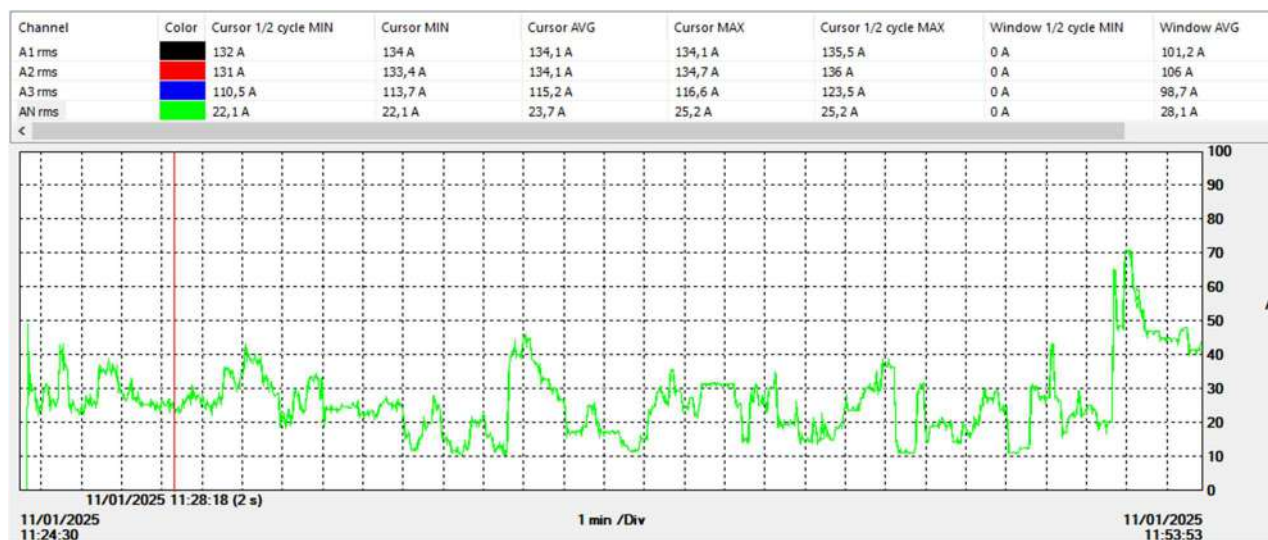
Figura 48-Corrente de Neutro

Importante salientar que a corrente no neutro apresenta valor altos de corrente, superior a 25A, corroborando com a existência de desequilíbrio de carga entre as fases.

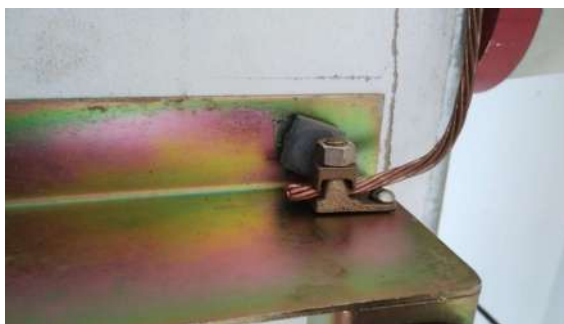
*Figura 3-Aterramento Chave Seccionadora solto*

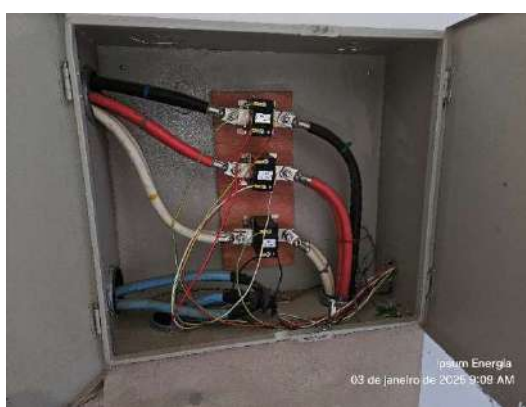
O excesso de poeira também estava presente, podendo gerar fugas de corrente, desarmes indevidos e curto-circuito com as carcaças.

*Figura 4-Quadro dos TC's antes da manutenção*

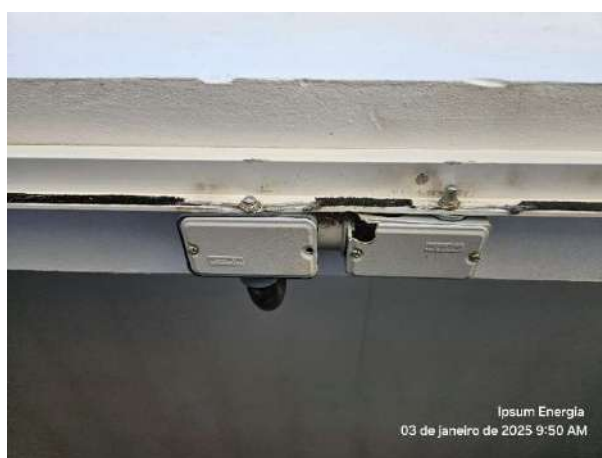
*Figura 10-Fins de curso da iluminação - danificados*

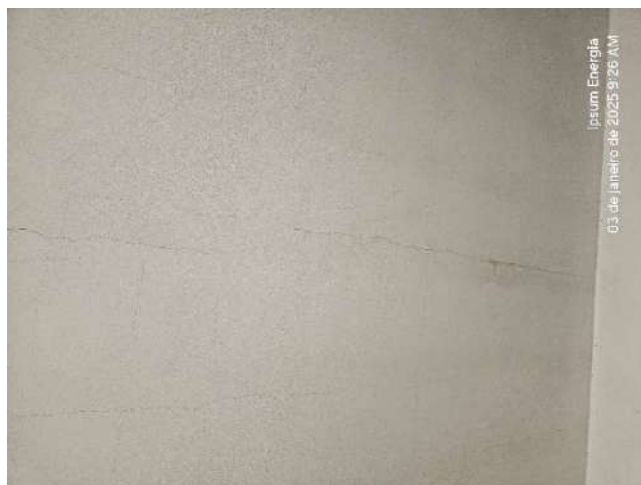
Identificado que a laje tem trincas e que possibilitam a entrada de umidade na Subestação.

*Figura 11-Trincas na laje – Centro da Subestação – parte 1*

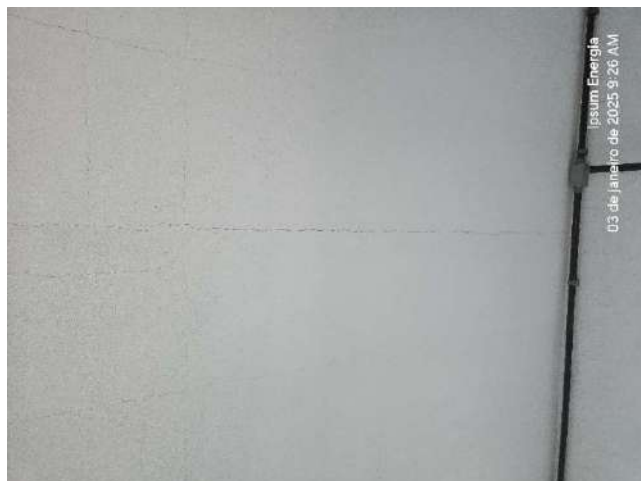
*Figura 12-Trincas na laje – Centro da Subestação – parte 2*

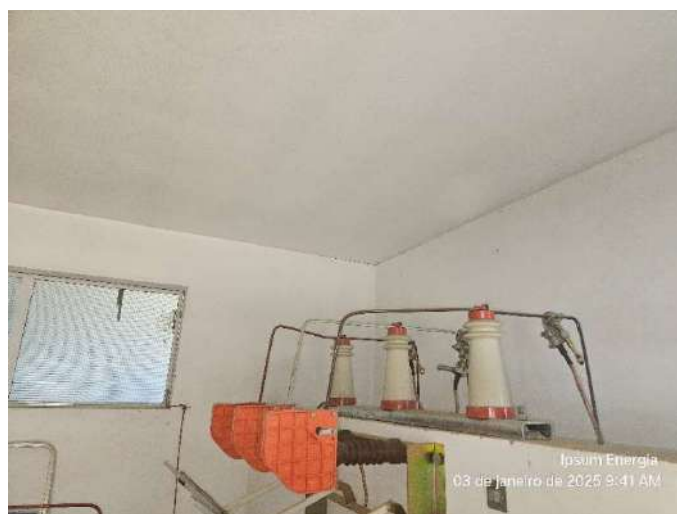
*Figura 13-Rachadura na laje - Entrada de média tensão*

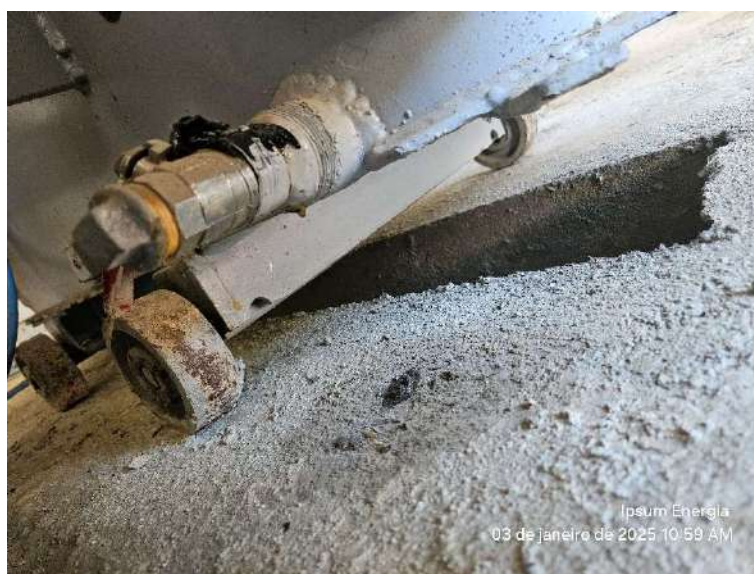
O transformador apresenta vazamento de óleo pelas conexões entre o tanque e a válvula de drenagem do óleo.

*Figura 18-Vazamento de óleo no transformador*

Eliminar vazamento de óleo no dreno do transformador;
-

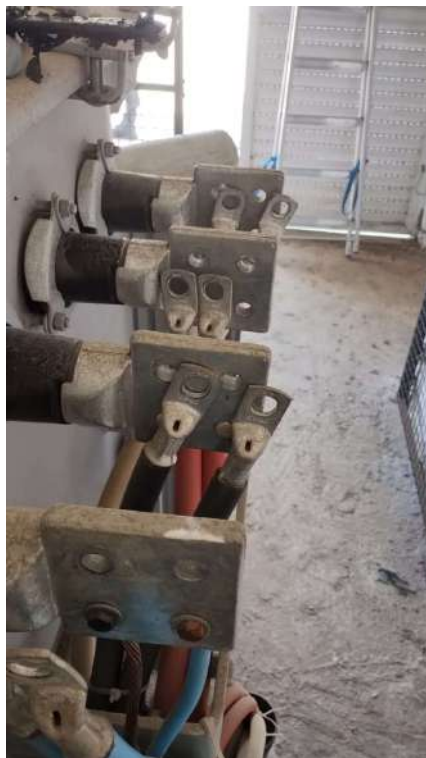
*Figura 19-Parafusos de material inadequado no neutro do Trafo*

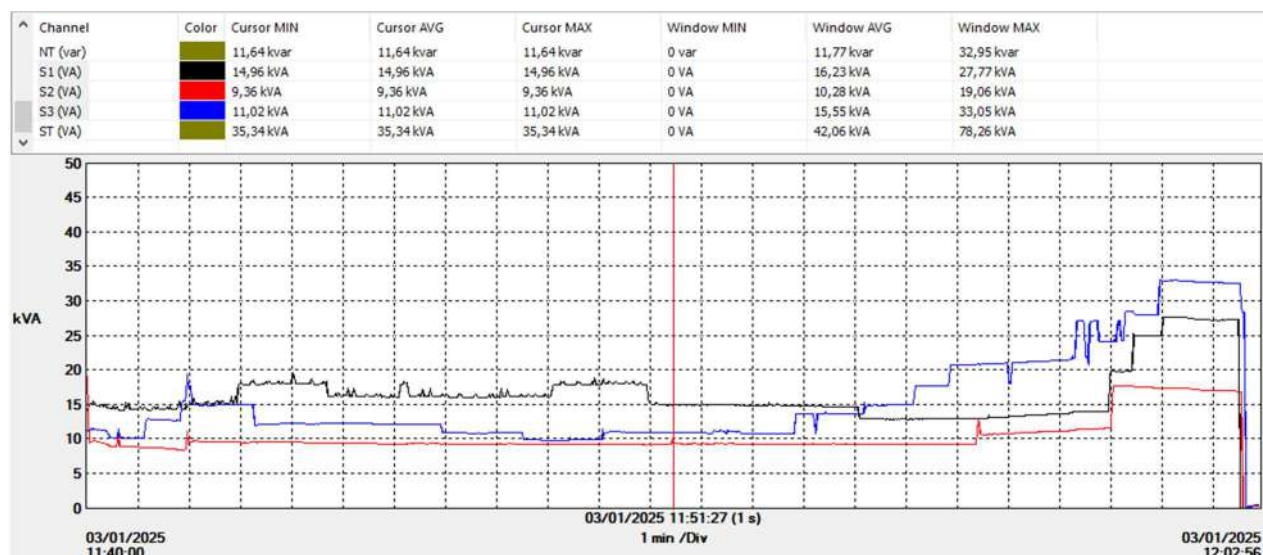
Figura 27-Dados de Potência

Observado que em alguns momentos a fase R (preta) está mais carregada e em outros momentos a fase T (azul).

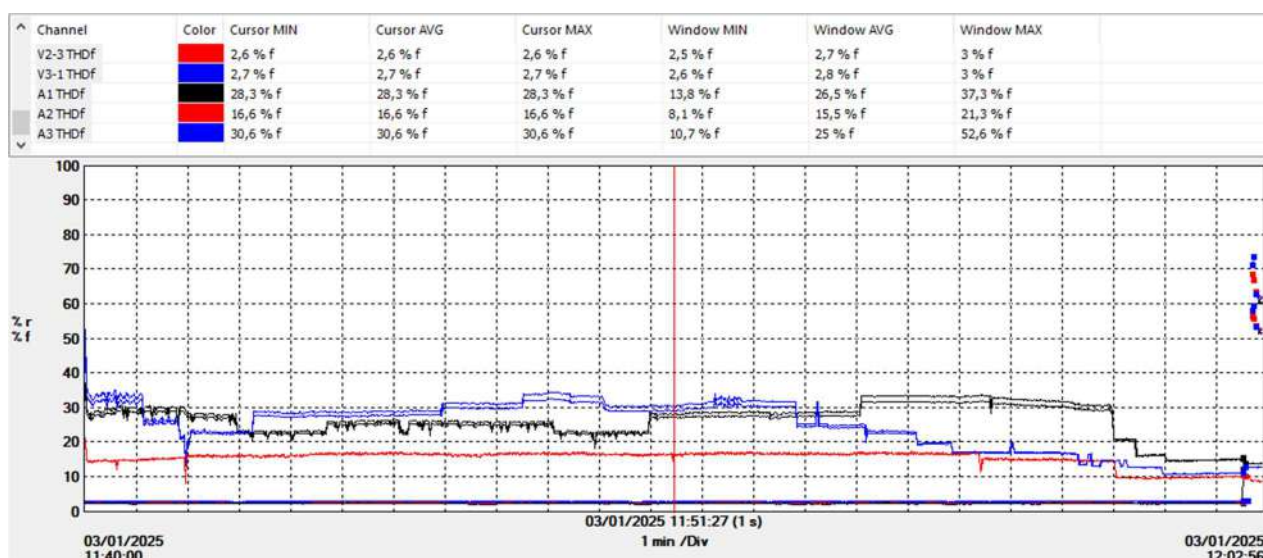
Figura 28-Avaliação dos harmônicos

Esse tipo de evento é mais observado em unidades industriais com muitos acionamentos por inversores de frequência, softstarters e conversores, os quais geram distorções harmônicas na frequência fundamental e em seus múltiplos.

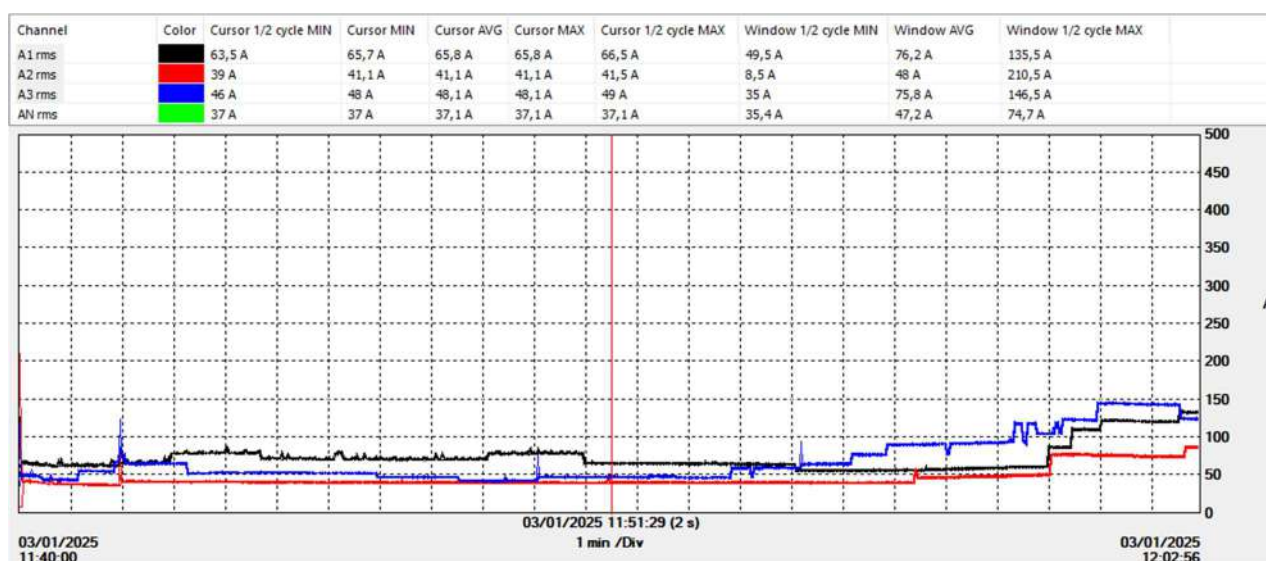
Figura 33-Correntes observadas na AQEE

É possível que exista algum equipamento ou fase com fuga de corrente para terra, que está gerando esta discrepância, tão perigosa.

No aplicado, é possível observar que as linhas azul, preta e vermelha estão muito desiguais, enquanto deveriam estar quase sobrepostas.

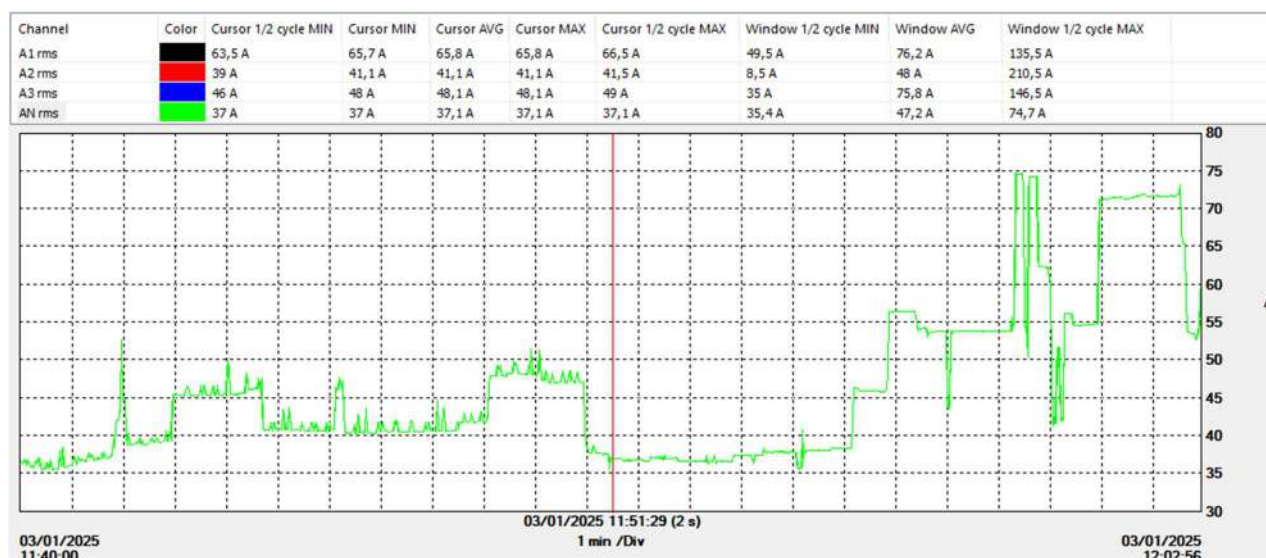
Figura 34-Corrente no neutro - Critico

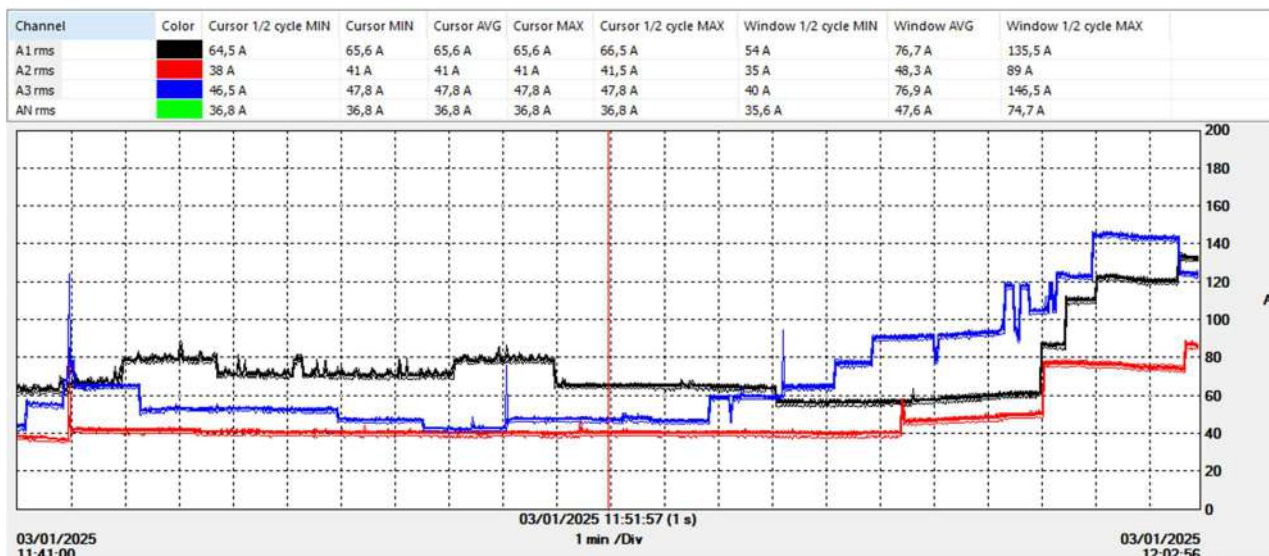
Figura 35-Filtro das correntes RST - Desequilibradas

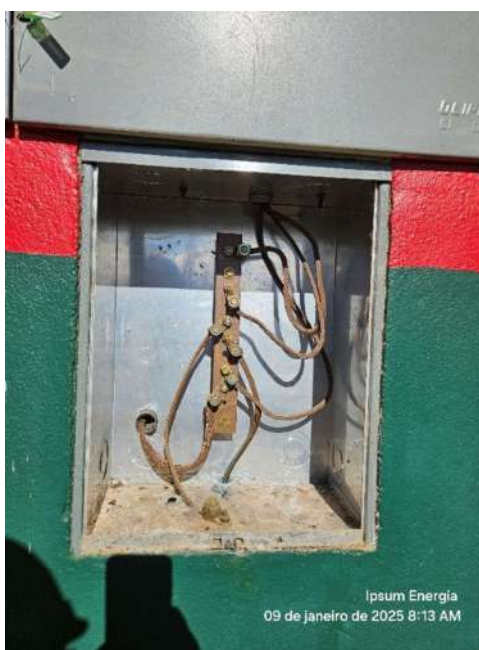
O Barramento de equipotencialização - BEP estava com algumas conexões frouxas, as quais foram reapertadas.

*Figura 4-BEP da unidade*

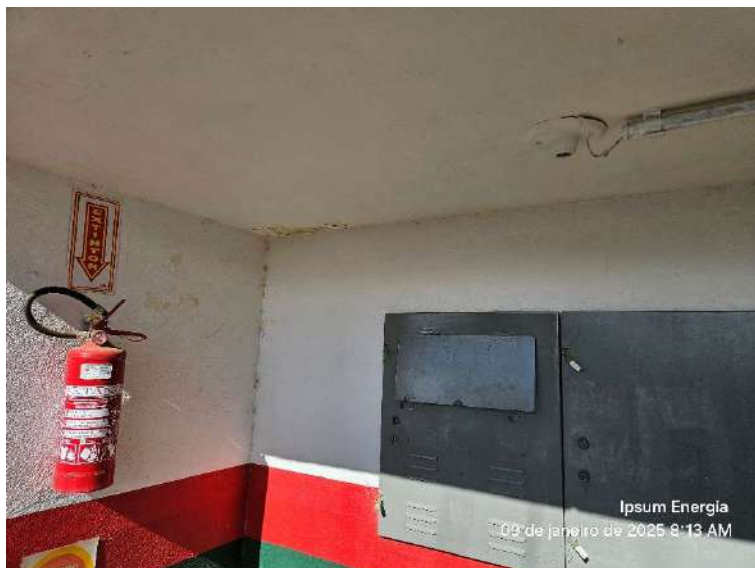
A iluminação não estava funcionando e encontrado infiltração na laje. A unidade tinha lâmpada e bocal disponível, os quais foram trocados na oportunidade para deixar a iluminação funcionando. O extintor estava ok.

*Figura 5-Extintor, infiltração na laje e iluminação*

Deverá instalar manta asfáltica na laje para conter as infiltrações;
-

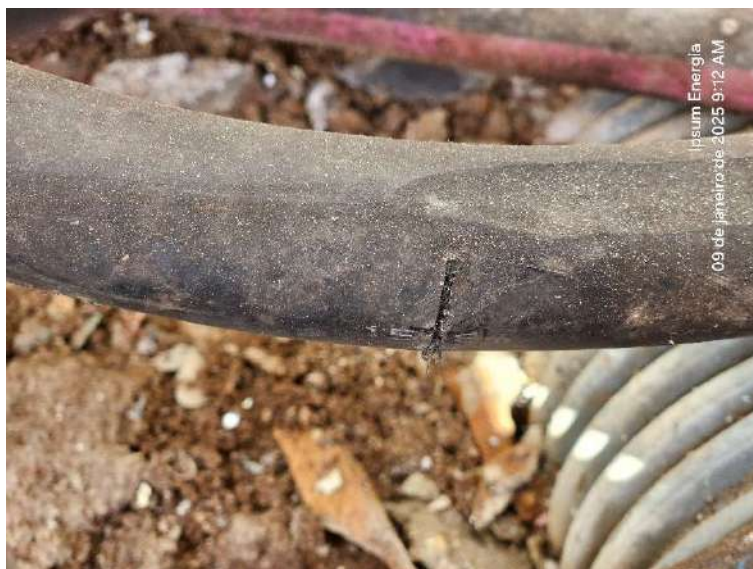
O mesmo cabo, está com isolamento danificado na caixa de passagem. Por ser um cabo tão importante para a unidade, recomendamos a substituição completa do campo e de seus conectores.

*Figura 8-Cabo de baixa tensão com isolamento danificado*

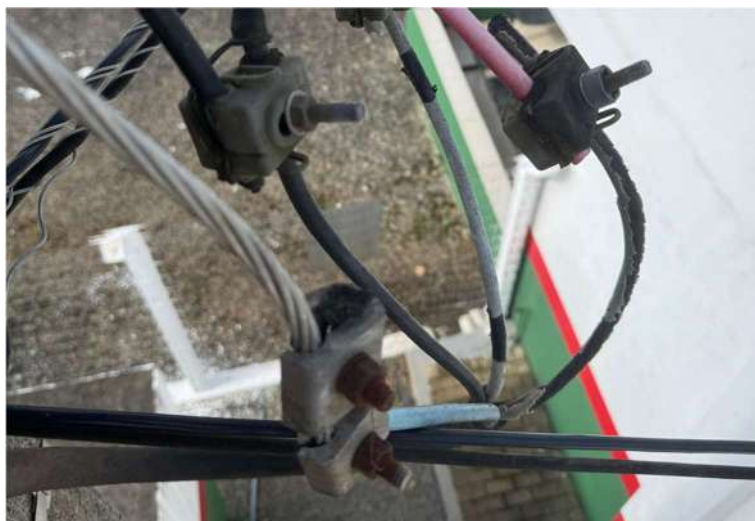
Os conectores do neutro estão com oxidações e são inadequados para conexão entre cabos de alumínio e cobre, com início de corrosão galvânica e uma possível desconexão do neutro, deixando a unidade sem energia.

*Figura 9-Conector neutro inadequado*

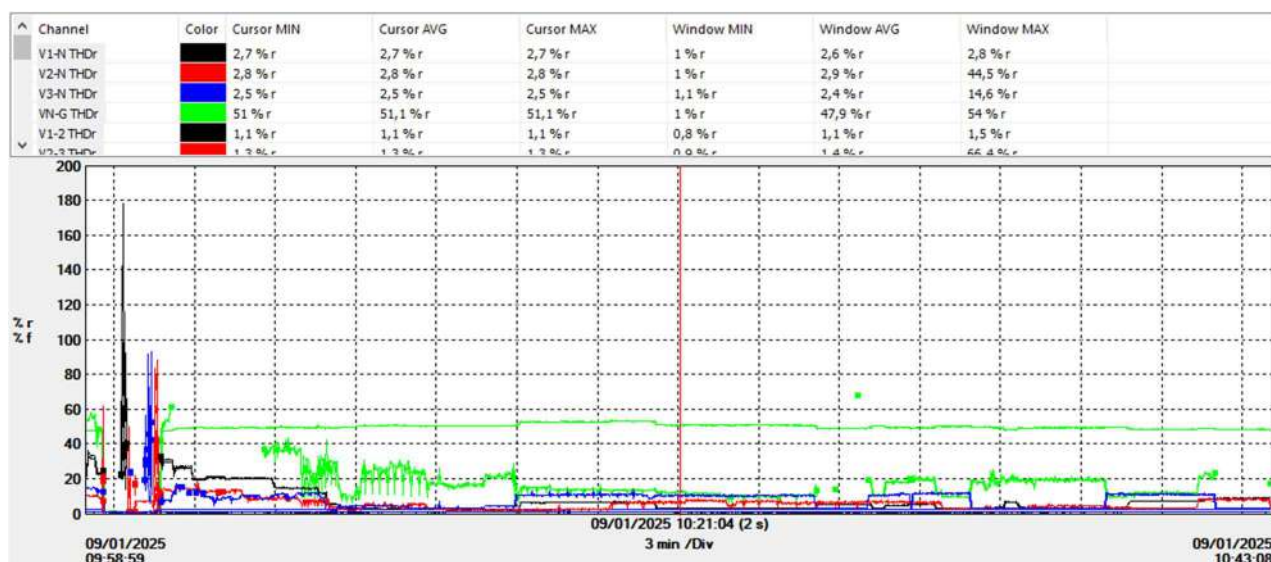
Figura 20-Avaliação dos harmônicos

Esse tipo de evento é mais observado em unidades industriais com muitos acionamentos por inversores de frequência, softstarters e conversores, os quais geram distorções harmônicas na frequência fundamental e em seus múltiplos.

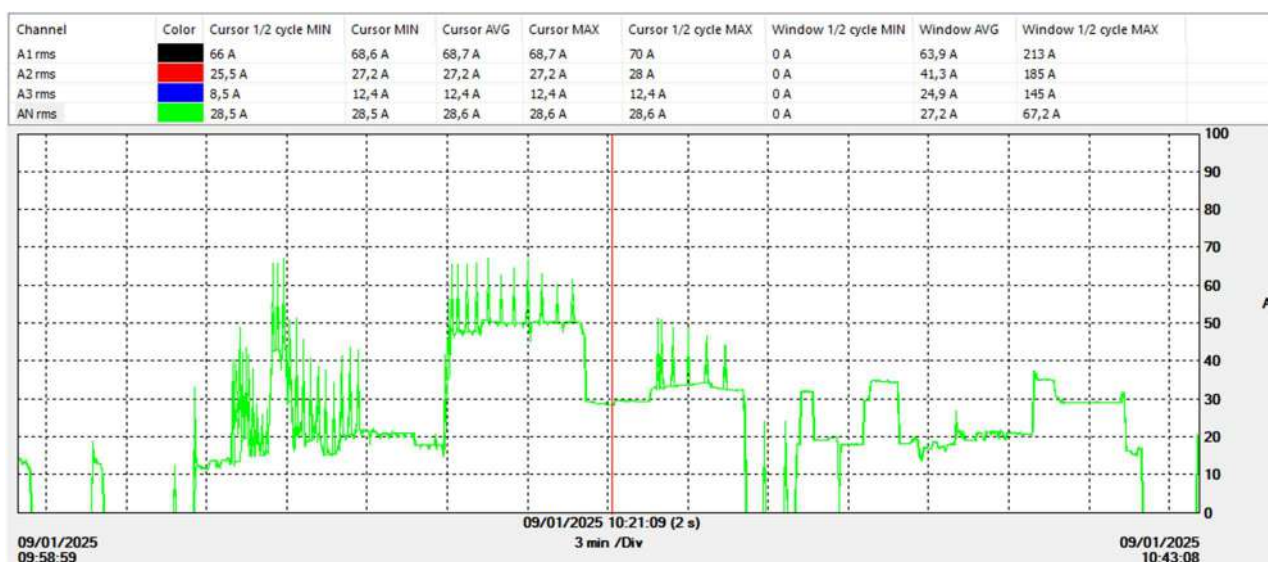
Figura 26-Corrente de Neutro

Importante salientar que a corrente no neutro apresenta valor alto de corrente, superior a 67,2A, corroborando com a existência de desequilíbrio de carga entre as fases.

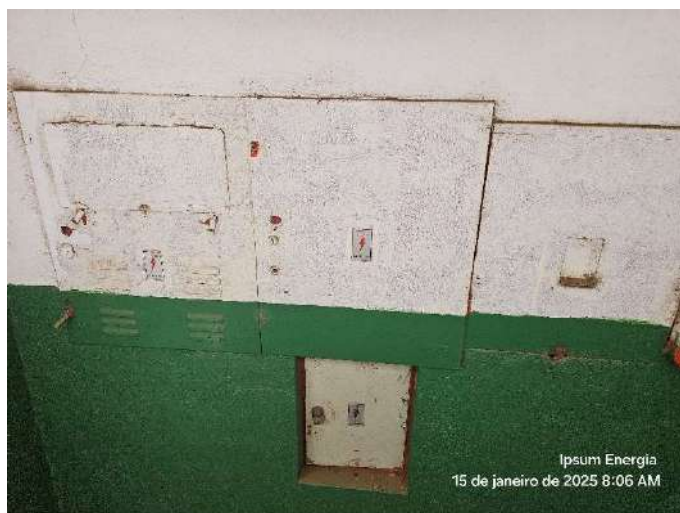
*Figura 16-SE antes da manutenção*

O excesso de poeira também estava presente, podendo gerar fugas de corrente, desarmes indevidos e curto-circuito com as carcaças.

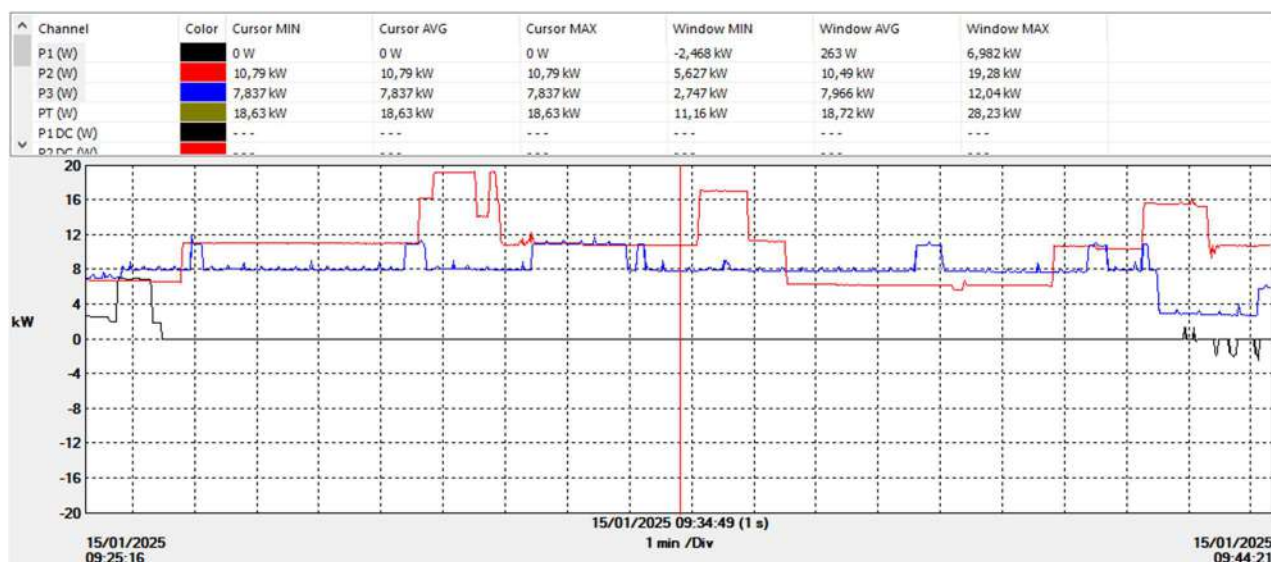
Figura 24-Dados de Potência – Primeira análise

No gráfico abaixo é evidenciado que a fase R está zerada por muito tempo, com desequilíbrio de carga acentuado.

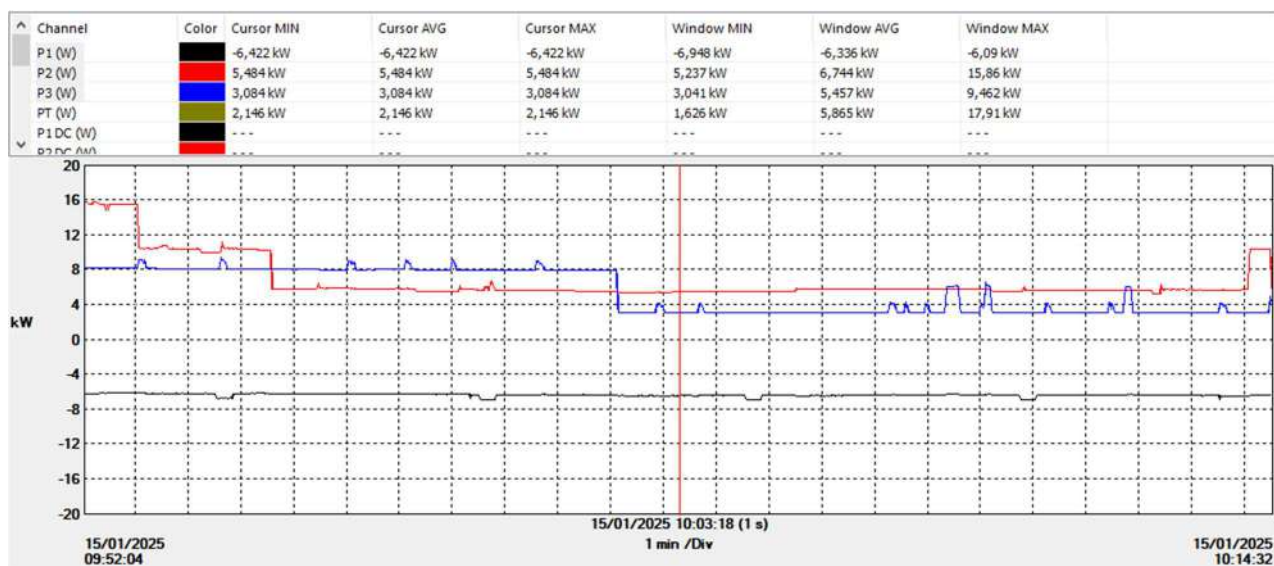
Figura 25-Dados de Potência – Segunda análise

A segunda análise confirmou as informações anteriores sobre o desequilíbrio.

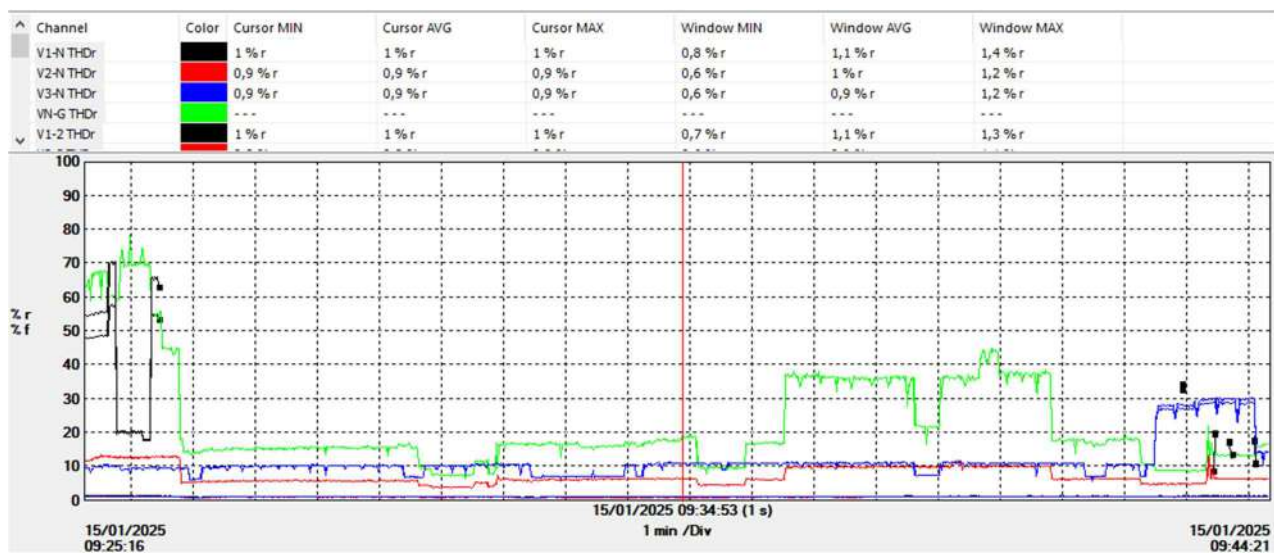
Figura 26-Avaliação dos harmônicos – Primeira análise

Esse tipo de evento é mais observado em unidades industriais com muitos acionamentos por inversores de frequência, softstarters e conversores, os quais geram distorções harmônicas na frequência fundamental e em seus múltiplos.

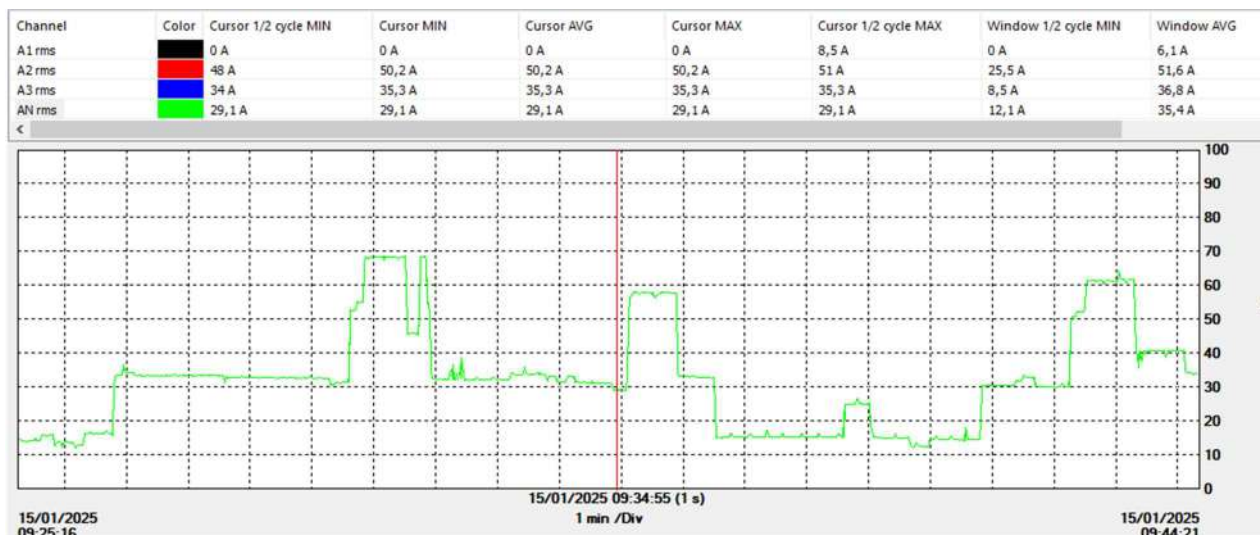
Figura 38-Corrente de Neutro - Primeira análise

Importante salientar que a corrente no neutro na primeira análise, apresenta valor alto de corrente, superior a 29A, corroborando com a existência de desequilíbrio de carga entre as fases.

Na segunda análise, a corrente de neutro continuou alta, cerca de 24A, confirmando o que já estava evidenciado na primeira análise.

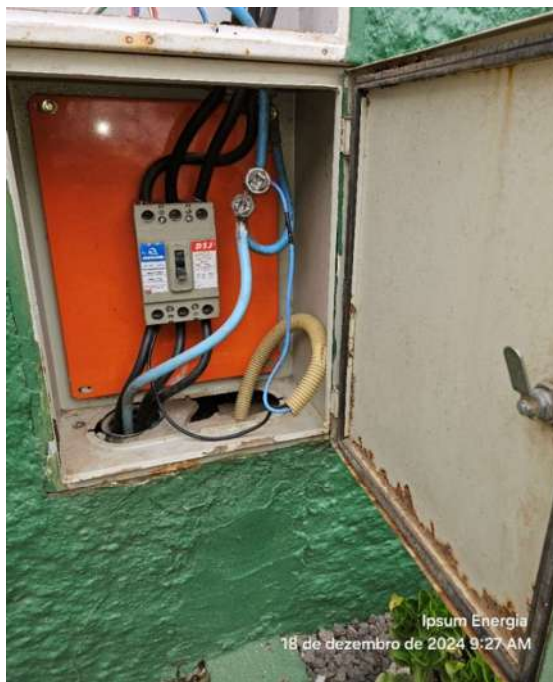
O painel de acondicionamento do disjuntor geral – QG, está com severa corrosão.

*Figura 4-QG com corrosão*

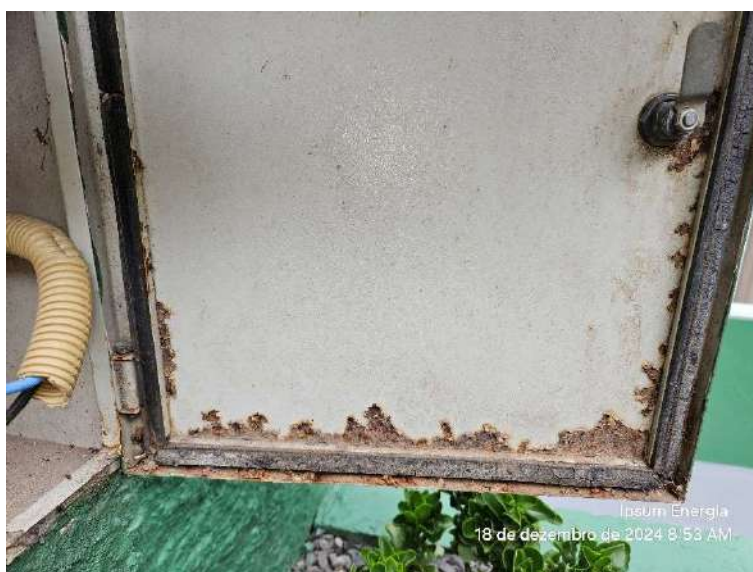
*Figura 5-Tampa do QD com corrosão*

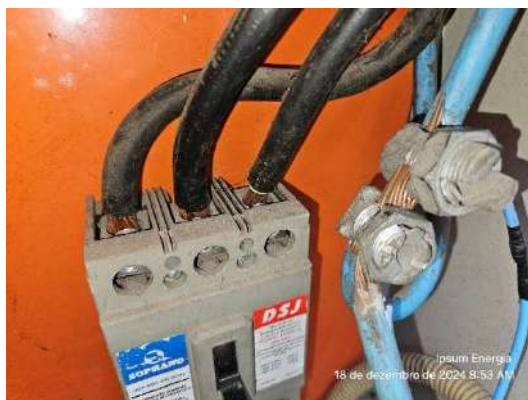
*Figura 6-Falta de terminais e identificação - entrada*

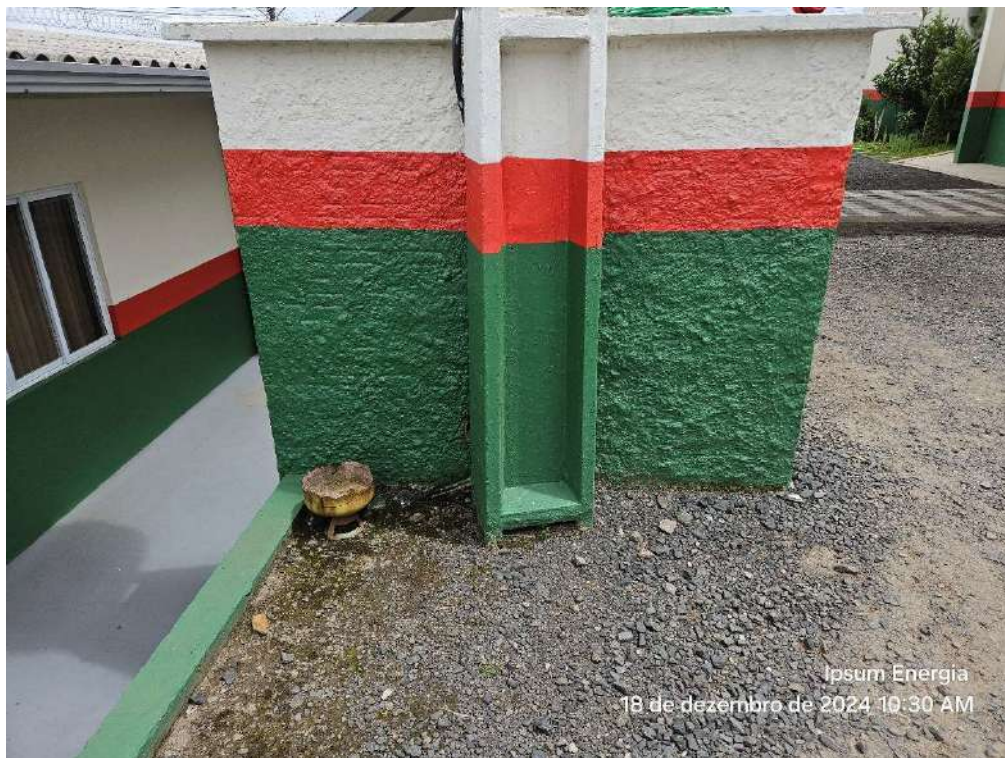
Durante a inspeção da Subestação, o aterramento não foi possível medir e inspecionar, devido não possuir caixa de inspeção com a haste de aterramento.

*Figura 15-Parte de trás da mureta - sem caixa de inspeção de aterramento*
