**RELATÓRIO TÉCNICO**  
**MANUTENÇÃO PREVENTIVA**  
**SUBESTAÇÃO DE MEDIÇÃO E TRANSFORMAÇÃO**  
**ABRIGADA**

**REGIONAL DE CURITIBANOS**  
**SÃO CRISTÓVÃO DO SUL/SC**

**Responsável Técnico: Deivid Ramos do Amaral**

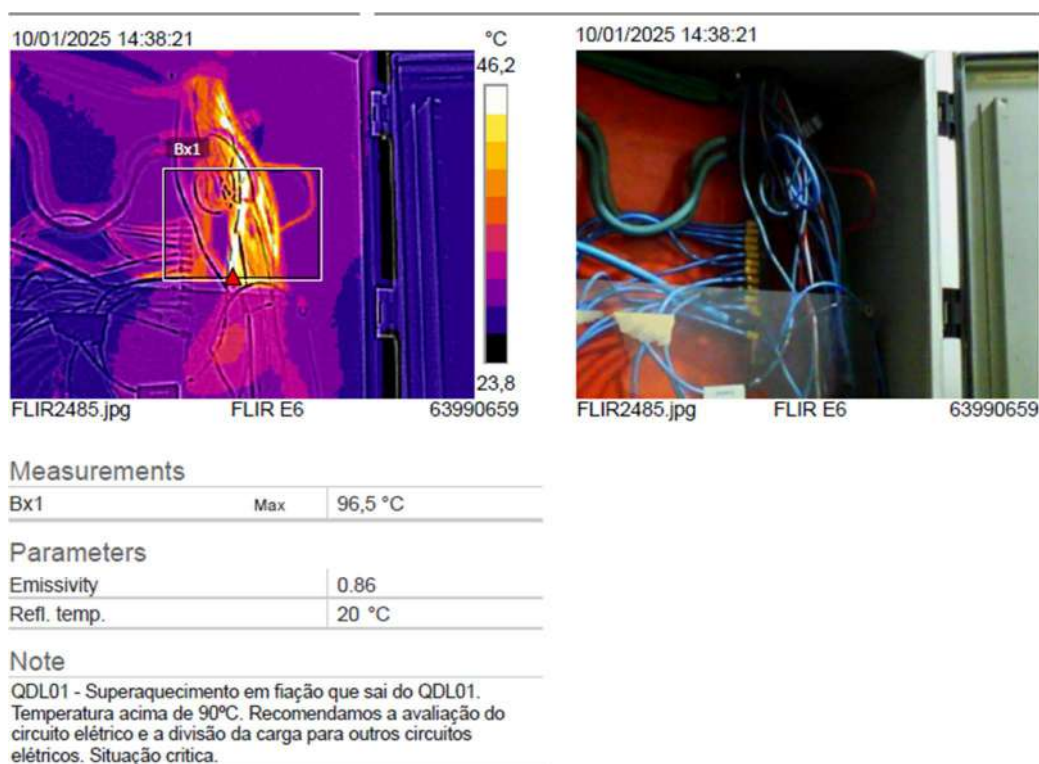
Figura 18-Imagem termografica do QDL01

Na imagem abaixo o ponto mais critico identificado no QDL01 da unidade.

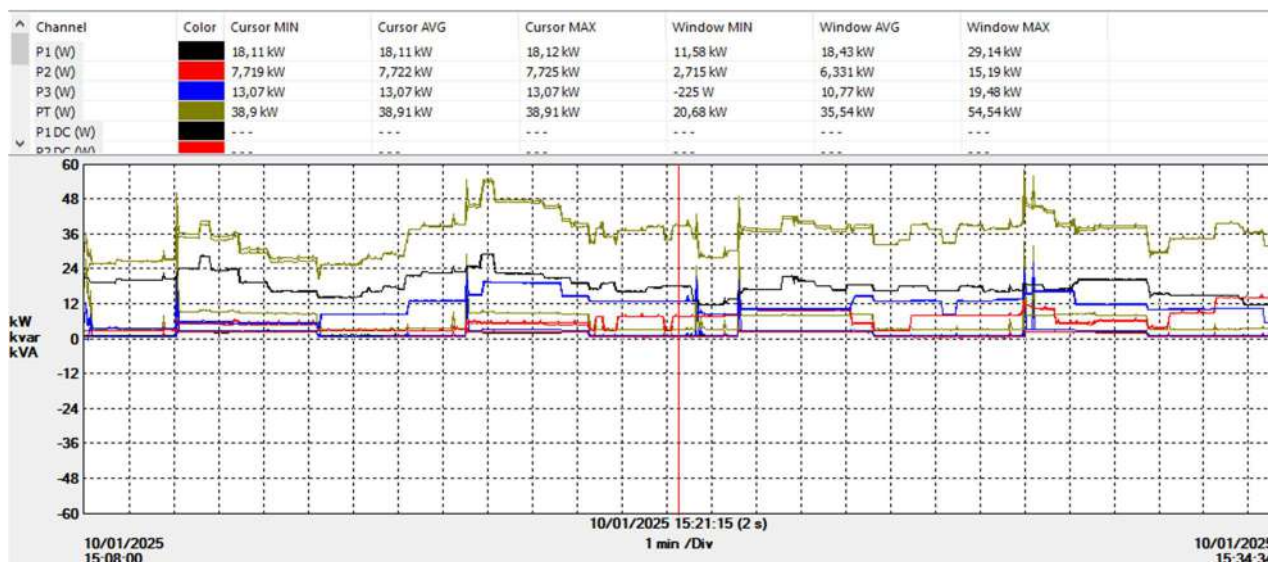
Figura 21-Dados de Potência

Como exemplo, fase R com 18,1KW e a fase S com 7,7KW.

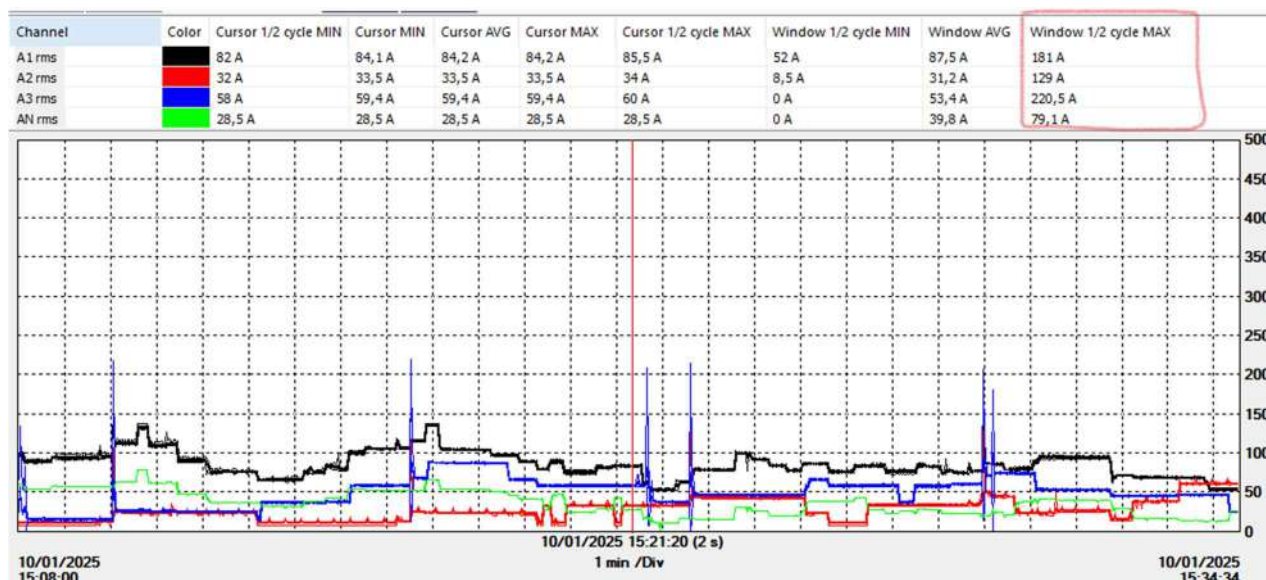
Figura 27-Correntes observadas na AQEE

É possível que exista algum equipamento ou fase com fuga de corrente para terra ou neutro, que está gerando esta discrepância, tão perigosa.

No aplicado, é possível observar que as linhas azul, preta e vermelha estão muito desiguais, enquanto deveriam estar quase sobrepostas.

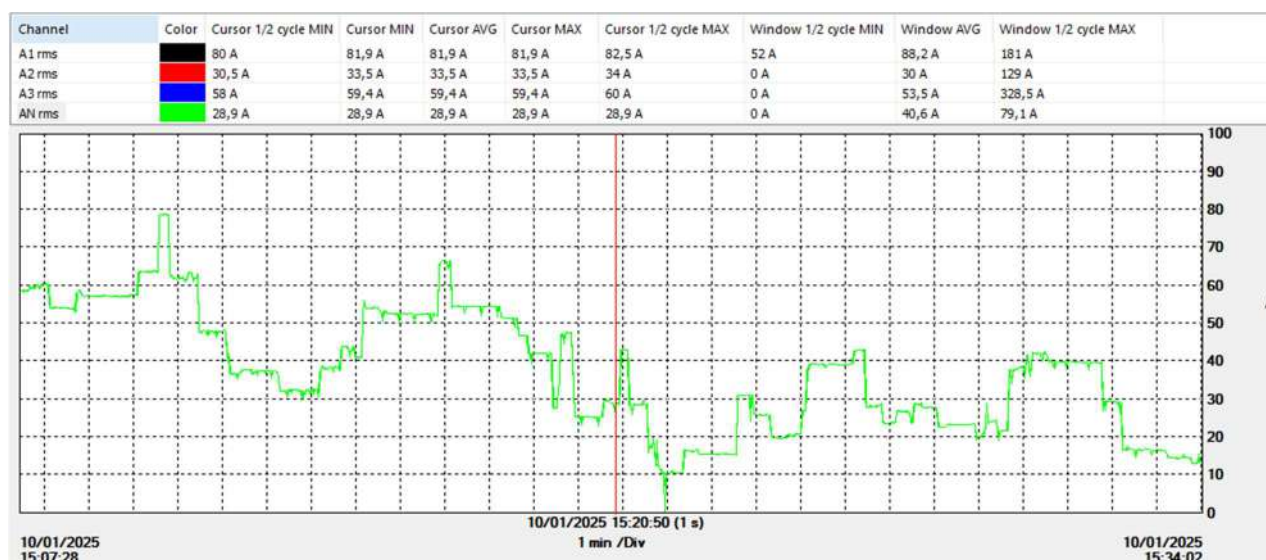
Figura 28-Corrente no neutro - Critico

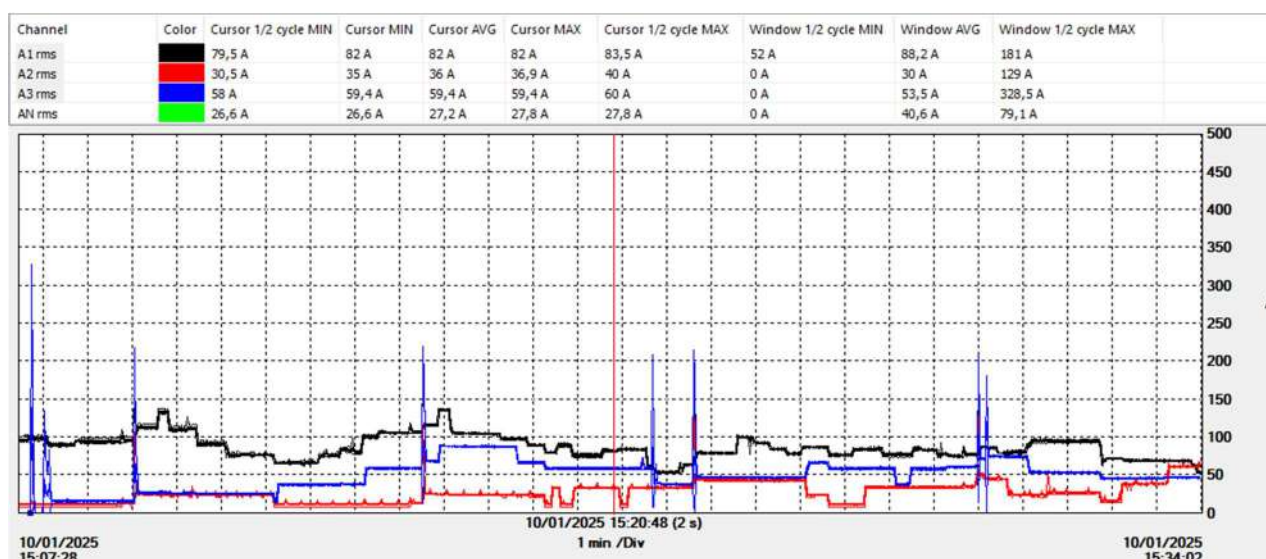
Figura 29-Filtro das correntes RST - Desequilibradas

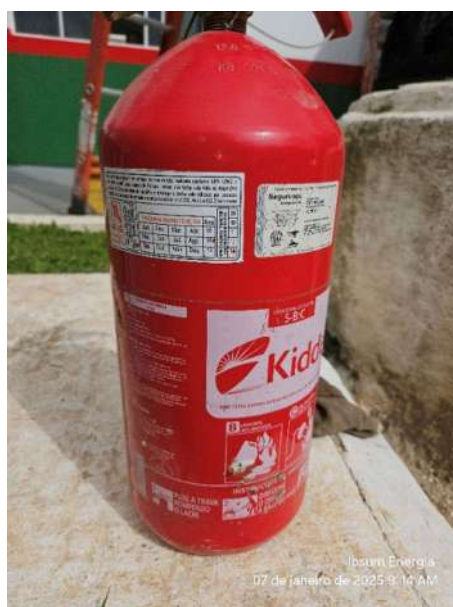
*Figura 4-Extintor*

O extintor de incêndio está com a carga e teste hidrostático, vencidos. O mesmo também estava sem o suporte para pendurar na parede, identificações de parede e solo, conforme a normativa dos bombeiros.

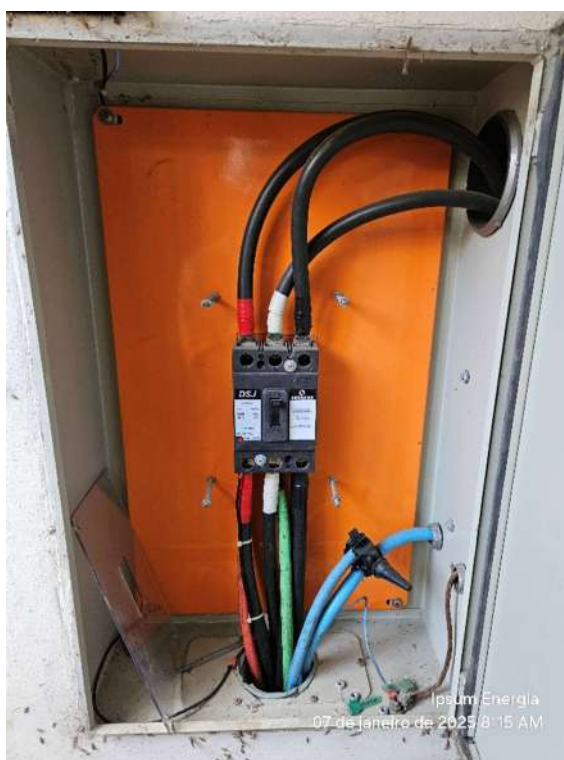
*Figura 6-Disjuntor Geral da SE*

O disjuntor geral da instalação estava sem identificação na parte interna e externa.

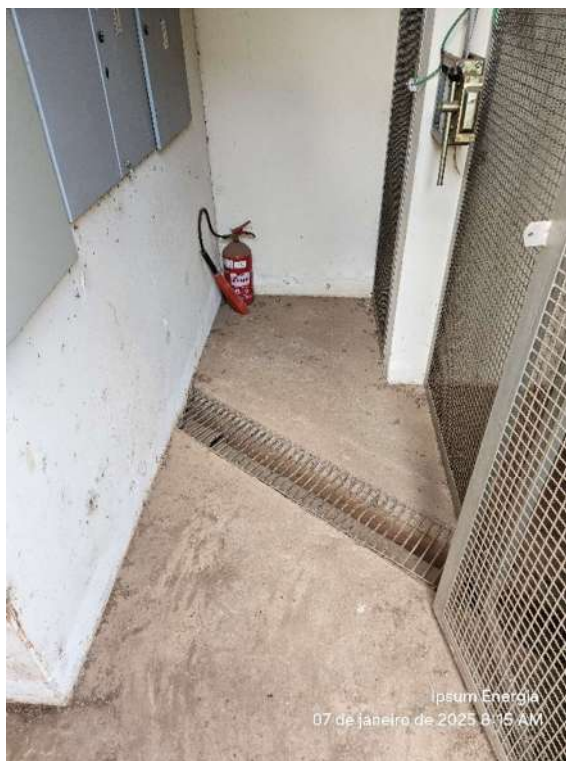
*Figura 7-Corredor de circulação da SE*

O excesso de poeira também estava presente, podendo gerar fugas de corrente, desarmes indevidos e curto-circuito com as carcaças.

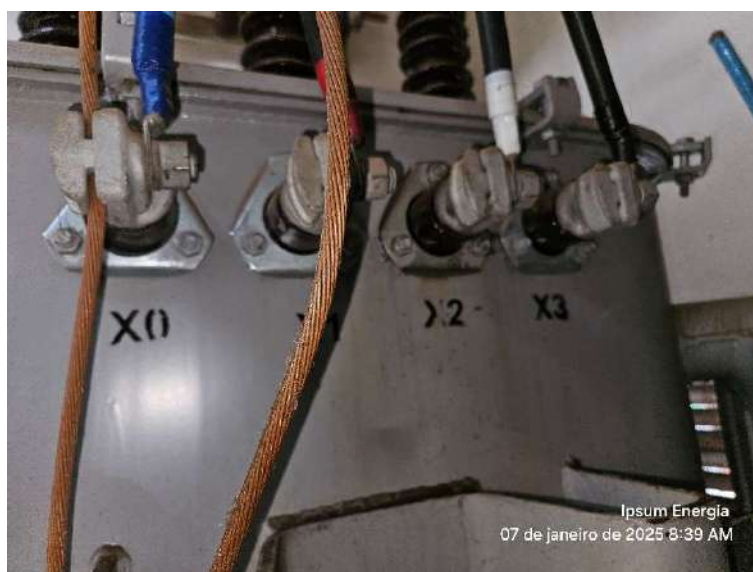
Identificado vazamento de óleo nas buchas de baixa tensão do transformador, X2 e X3.

*Figura 13-Vazamento de óleo na baixa tensão do Transformador*

Eliminar vazamento de óleo do transformador 112,5KVA pelas buchas X2 e X3, e completar nível de óleo;
-

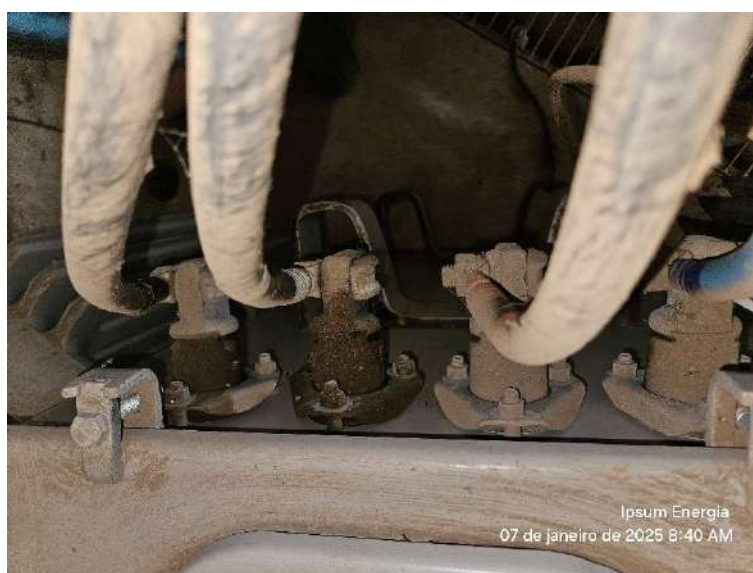
*Figura 14-Visão superior do vazamento do Transformador 112,5KVA*

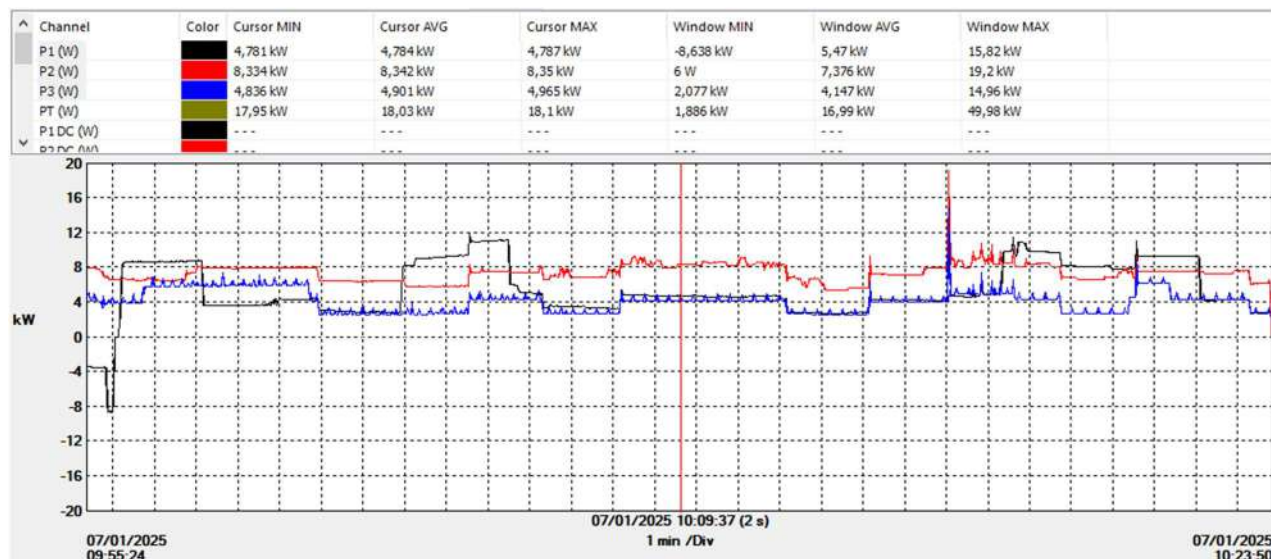
Figura 18-Dados de Potência

Durante o tempo que foi realizado a avaliação com o AQEE, as discrepâncias encontradas foram no desequilíbrio entre as fases da unidade, reflexo da carga que é variável.

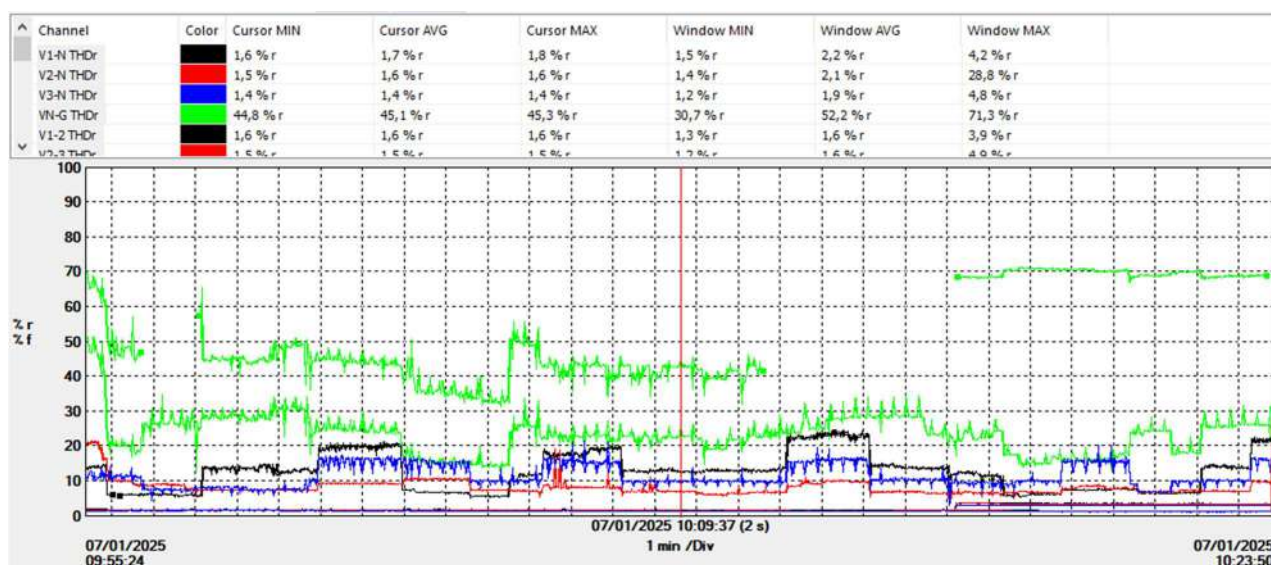
Figura 19-Avaliação dos harmônicos

Esse tipo de evento é mais observado em unidades industriais com muitos acionamentos por inversores de frequência, softstarters e conversores, os quais geram distorções harmônicas na frequência fundamental e em seus múltiplos.

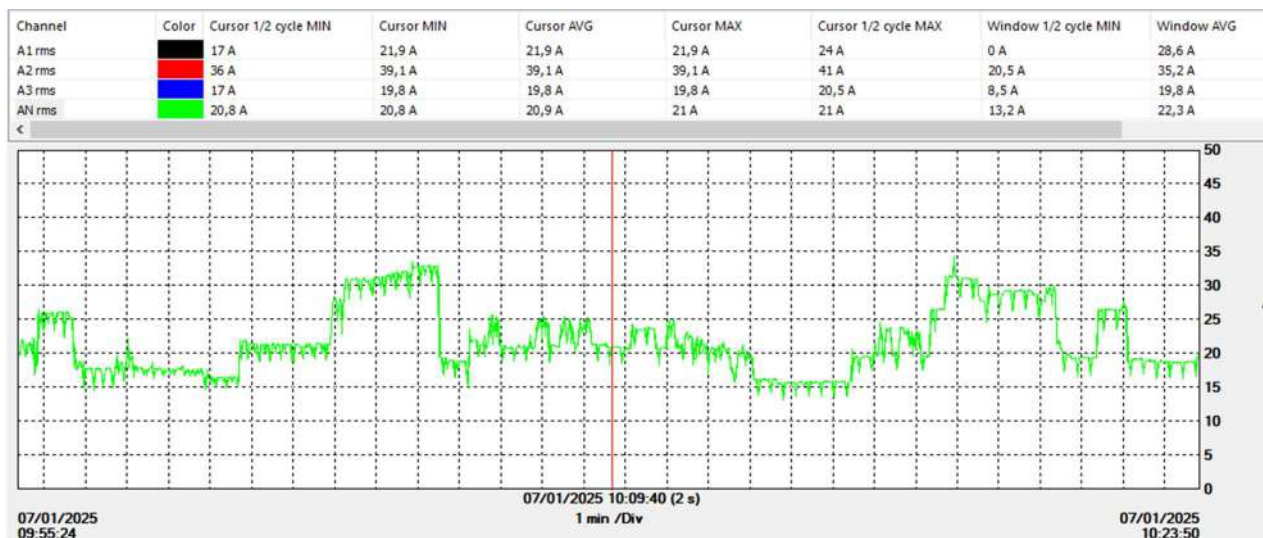
Figura 25-Corrente de Neutro

Importante salientar que a corrente no neutro apresenta valor altos de corrente, superior a 22,3A, corroborando com a existência de desequilíbrio de carga entre as fases.

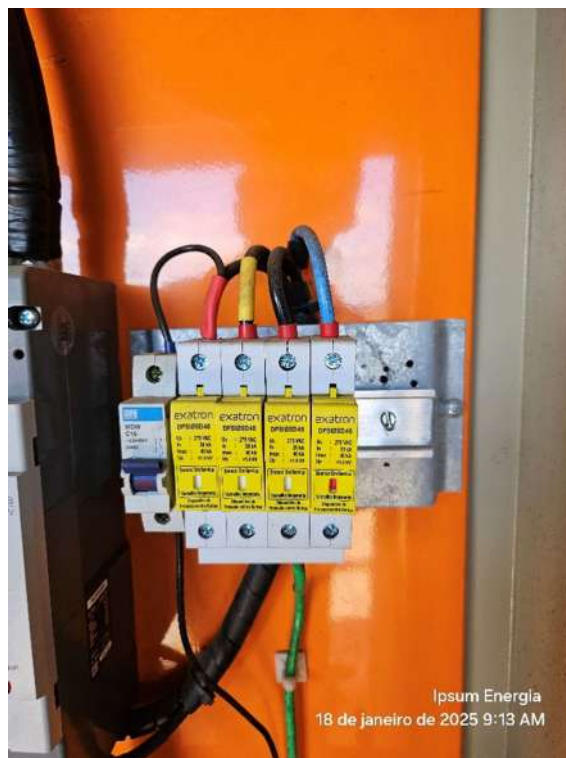
O DPS do neutro está atuado, deixando a unidade sem proteção no neutro, precisando ser substituído.

*Figura 2-DPS da direita atuado*

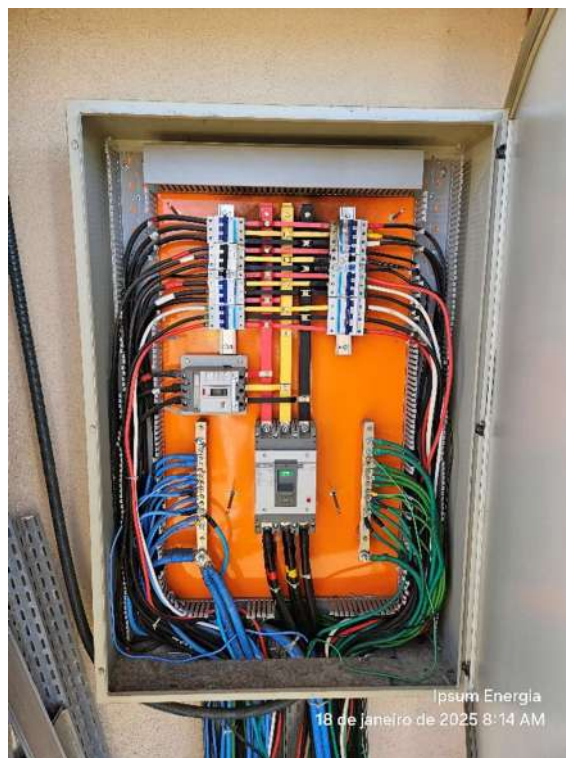
*Figura 3-QGBT da unidade*

O Quadro Geral de Baixa Tensão – QGBT estava com excesso de poeira, podendo gerar fugas de corrente, desarmes indevidos e curto-circuito com as carcaças. Alguns disjuntores de circuitos estavam sem terminais adequados.

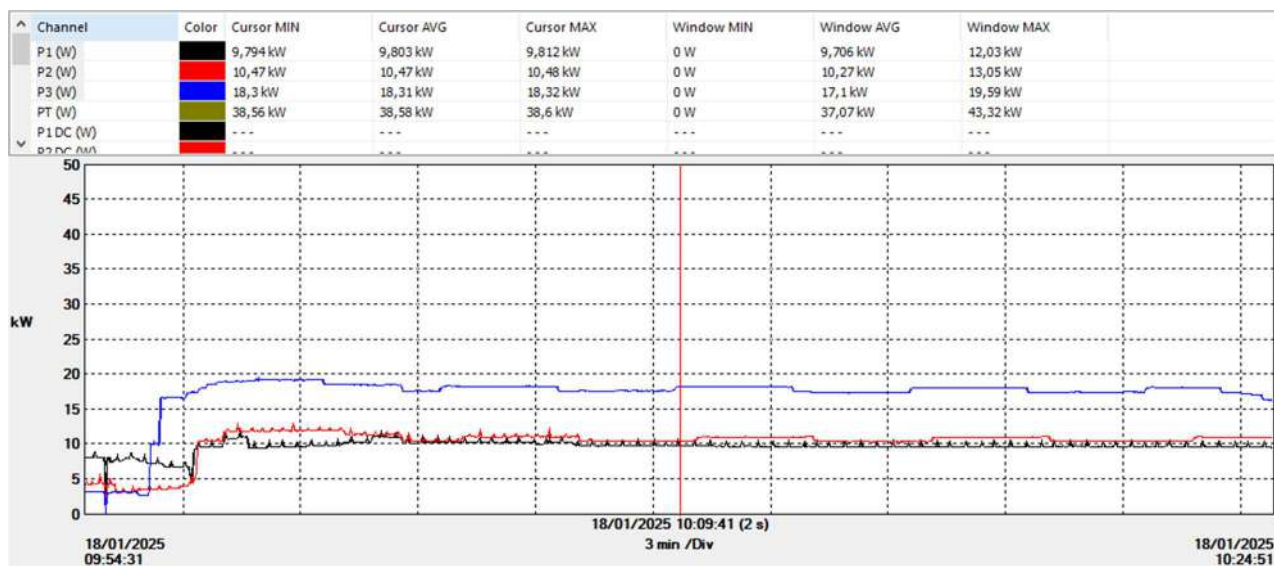
Figura 32-Dados de Potência

No gráfico abaixo é evidenciado que a fase T (azul) é a mais carregada, com desequilíbrio de carga acentuado.

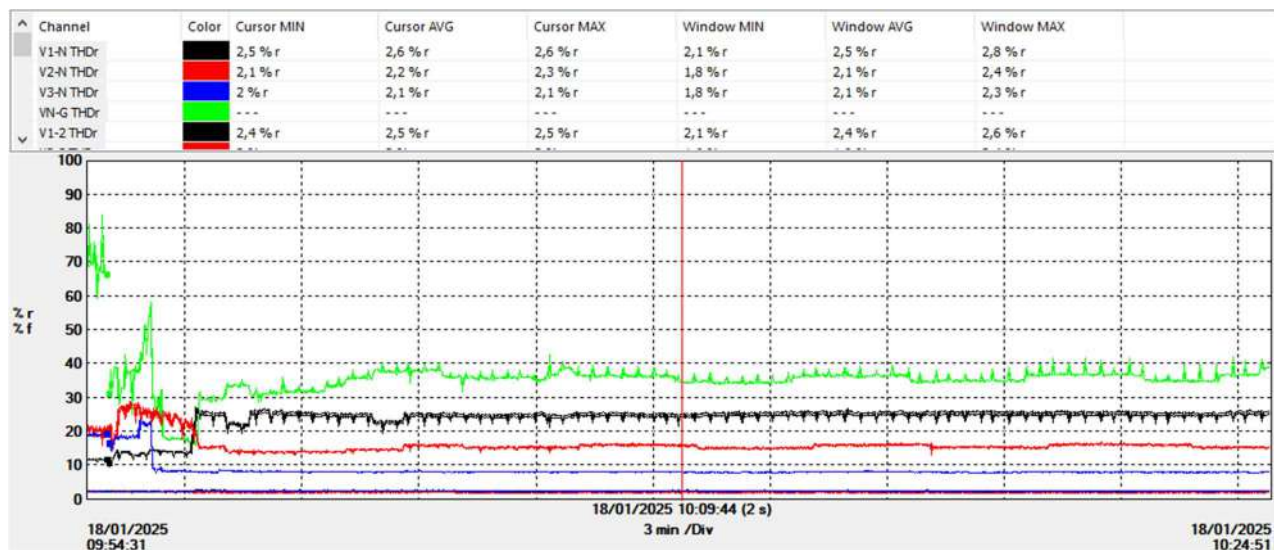
Figura 33-Avaliação dos harmônicos

Esse tipo de evento é mais observado em unidades industriais com muitos acionamentos por inversores de frequência, softstarters e conversores, os quais geram distorções harmônicas na frequência fundamental e em seus múltiplos.

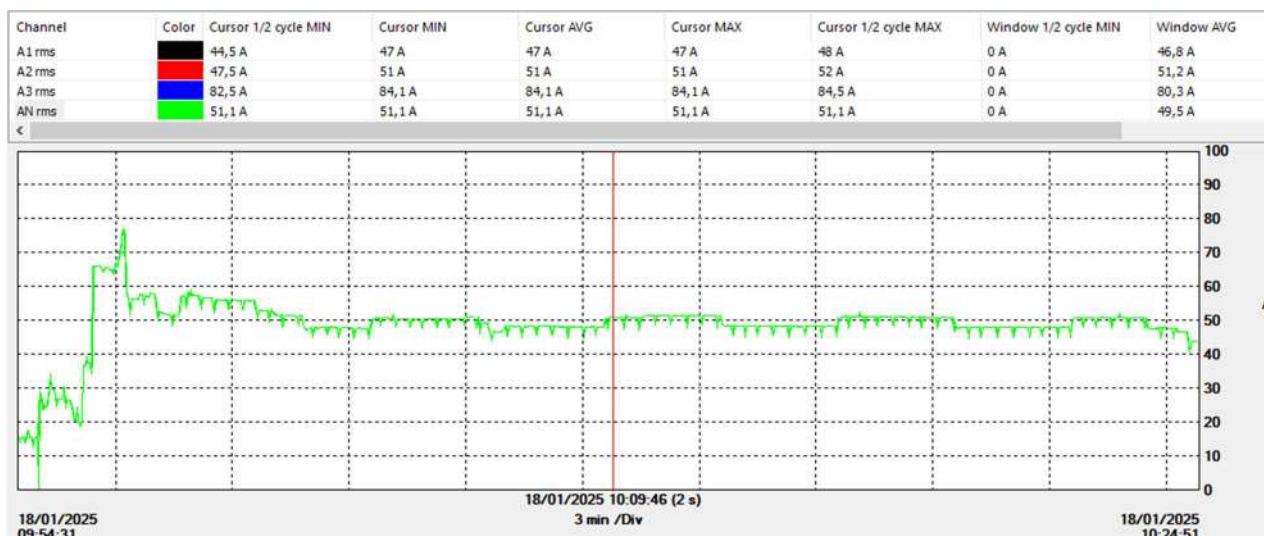
Figura 39-Corrente de Neutro - Primeira análise

Importante salientar que a corrente no neutro, apresenta valor alto de corrente, superior a 51A, corroborando com a existência de desequilíbrio de carga entre as fases.
