**LAUDO TÉCNICO DE VISTORIA DE  
OBRAS COM SOLICITAÇÃO DE NOVA PACTUAÇÃO PARA RETOMADA DE OBRA**

**RETOMADA E CONCLUSÃO DAS OBRAS DE CONSTRUÇÃO DE UMA UBS TIPO PADRÃO MINISTÉRIO DA SAÚDE  
COMUNIDADE DE CORGÃO - VERDELÂNDIA/MG.  
OBRA INACABADA (PORTARIA GM/MS Nº 5.426 DE 24/09/2024)**

Realizado em :30/07/2025.

**MARCOS PAULO MADUREIRA LOPES**  
Engenheiro Civil  
224188/D MG

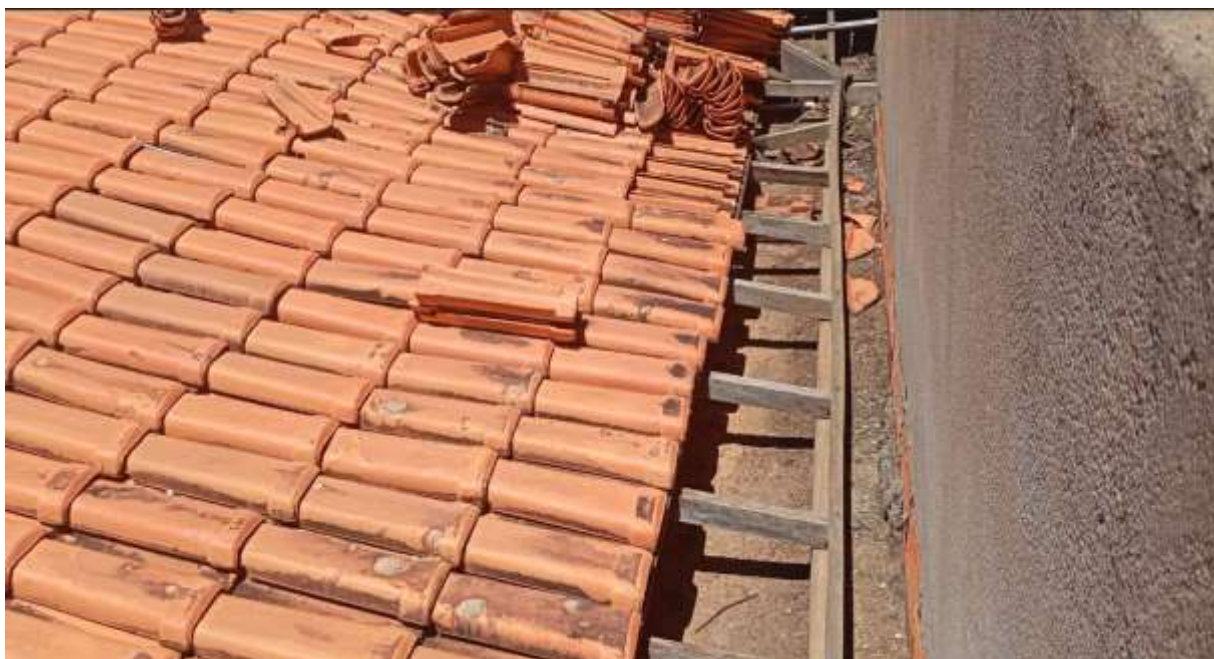
- Devido a paralização e abandono da obra sem concluir os itens da cobertura do prédio, tais como: assentamento das telhas de cumeeira, instalação das calhas e rufos metálicos, e substituição de telhas quebradas, a estrutura do telhado sofreu sérios danos, sendo necessário o refazimento de aproximadamente 60% da cobertura, visto que várias peças de madeira sofreram empenos e apodrecimento, existem várias telhas quebradas, além de várias telhas faltantes nos espaços necessários; além dos danos provocados na própria cobertura, outros itens da edificação também sofreram danos provocados por infiltrações de águas pluviais devido à cobertura inacabada.

Figura 5 – Ausência de calha em chapa metálica na cobertura. Fonte: elaboração própria.

- Para solucionar tal problema será necessário remover todas as telhas, remover e substituir todas as peças de madeira danificadas, refazendo o engradamento; substituir todas as telhas quebradas e complementar as telhas faltantes; instalar todas as calhas, rufos e águas furtadas necessários; instalar as telhas de cumeeira com o devido emboçamento.

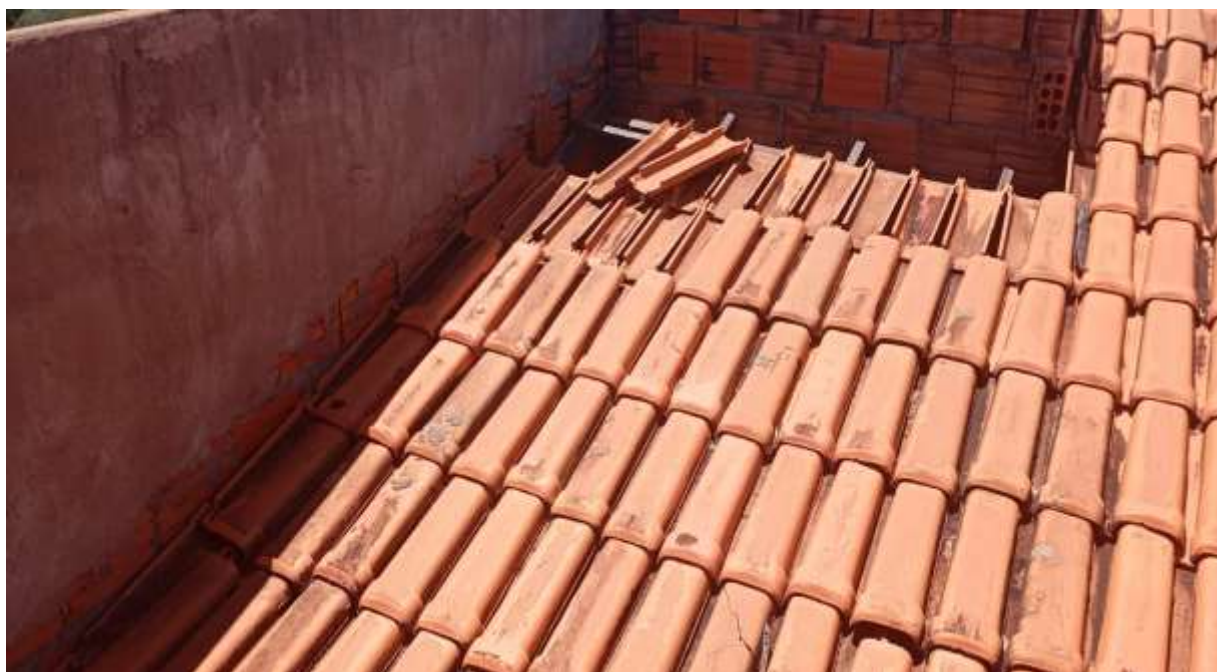
- ✓ Não foram assentadas as telhas de cumeeira com o devido emboçamento;
- ✓ Existem várias telhas quebradas, devendo serem removidas e substituídas;
- ✓ Não foram instaladas as calhas e os rufos metálicos;
- ✓ Estrutura de madeira da cobertura danificada pelas intempéries ao longo dos anos;

Figura 6 – Telhamento incompleto, telhas quebradas e ausência de rufos metálicos. Fonte: elaboração própria.

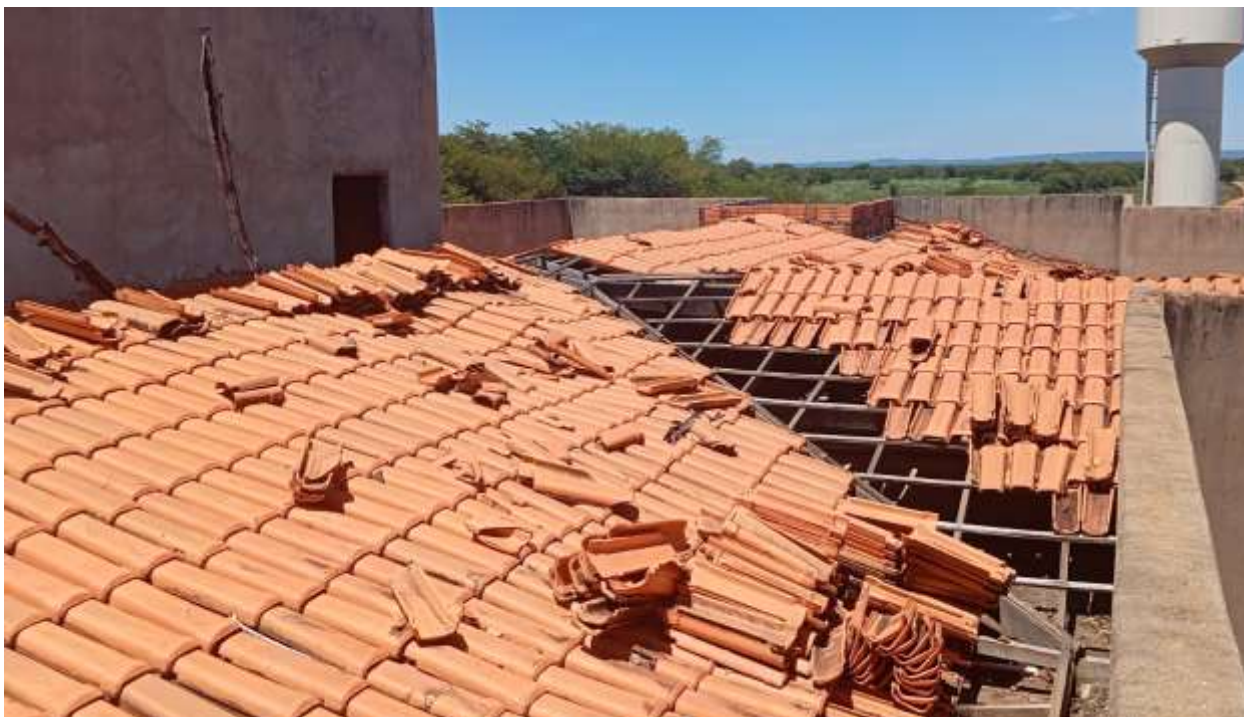
Figura 7 – Vista geral da cobertura: ausência de cumeeira e água furtada. Fonte: elaboração própria.

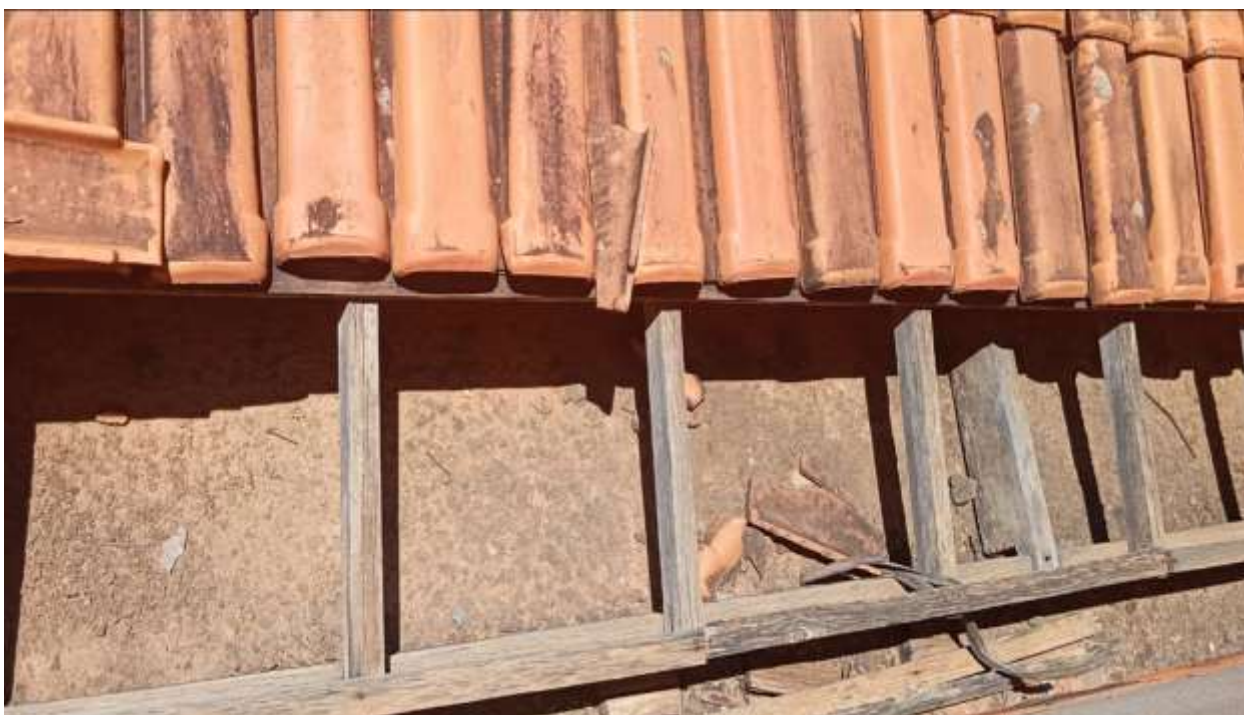
Figura 8 – Peças de madeira retorcidas e apodrecidas. Fonte: elaboração própria.

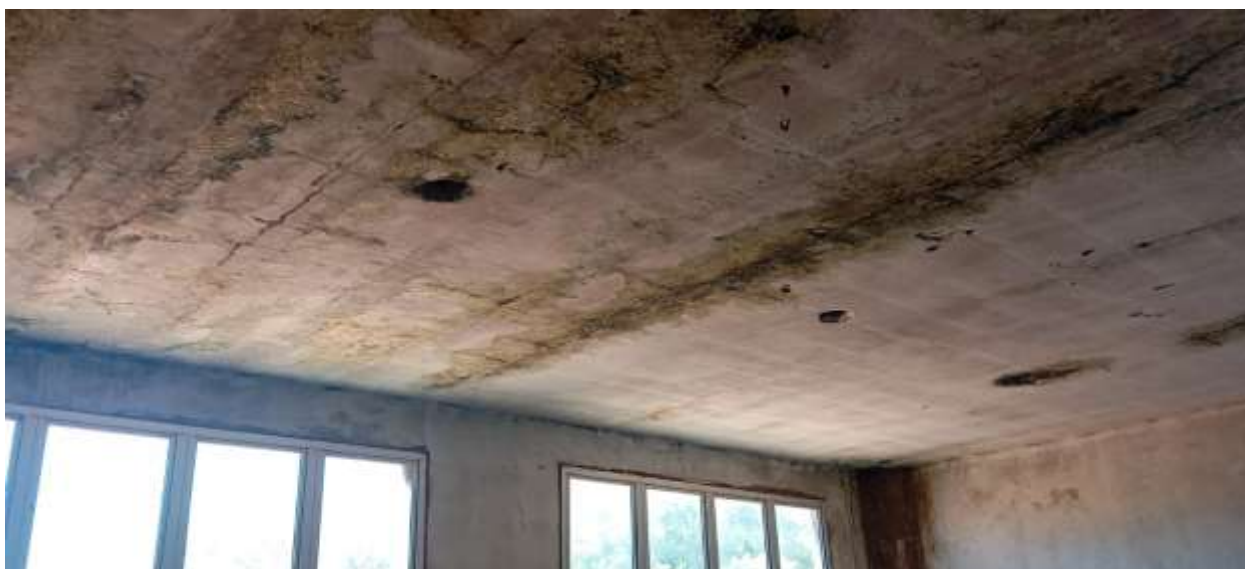
O revestimento das paredes foi executado quase na totalidade, visto que o reboco das paredes internas e externas foram executados por completo, o revestimento cerâmico foi executado em todos os compartimentos necessários, faltando apenas complementar em algumas paredes, porém, sofreram danos devido às infiltrações no telhado; o teto foi totalmente revestido com chapisco e reboco, recebendo inclusive uma demão de selador acrílico, porém, também sofreu danos devido as infiltrações de águas pluviais por causa da cobertura inacabada e danificada.

Figura 09 – Reboco do teto danificado devido infiltração do telhado. Fonte: elaboração própria.

Para solucionar os problemas do revestimento das paredes e teto será necessário demolir para do reboco das paredes e teto e refazê-lo, além de concluir o revestimento cerâmico faltante, incluindo a substituição de algumas peças danificadas.

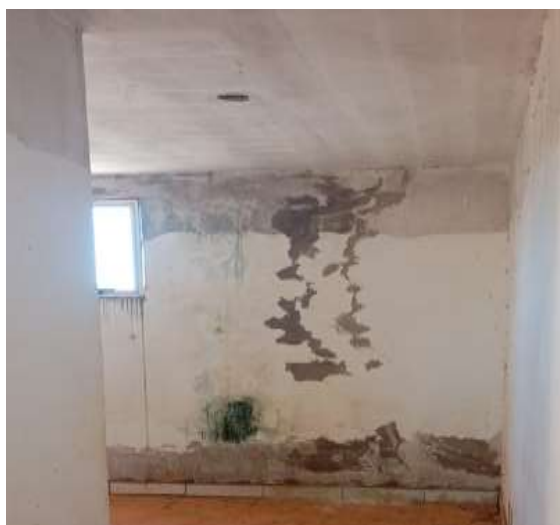
Figura 10 – Reboco de parede interna danificado devido a infiltrações. Fonte: elaboração própria.

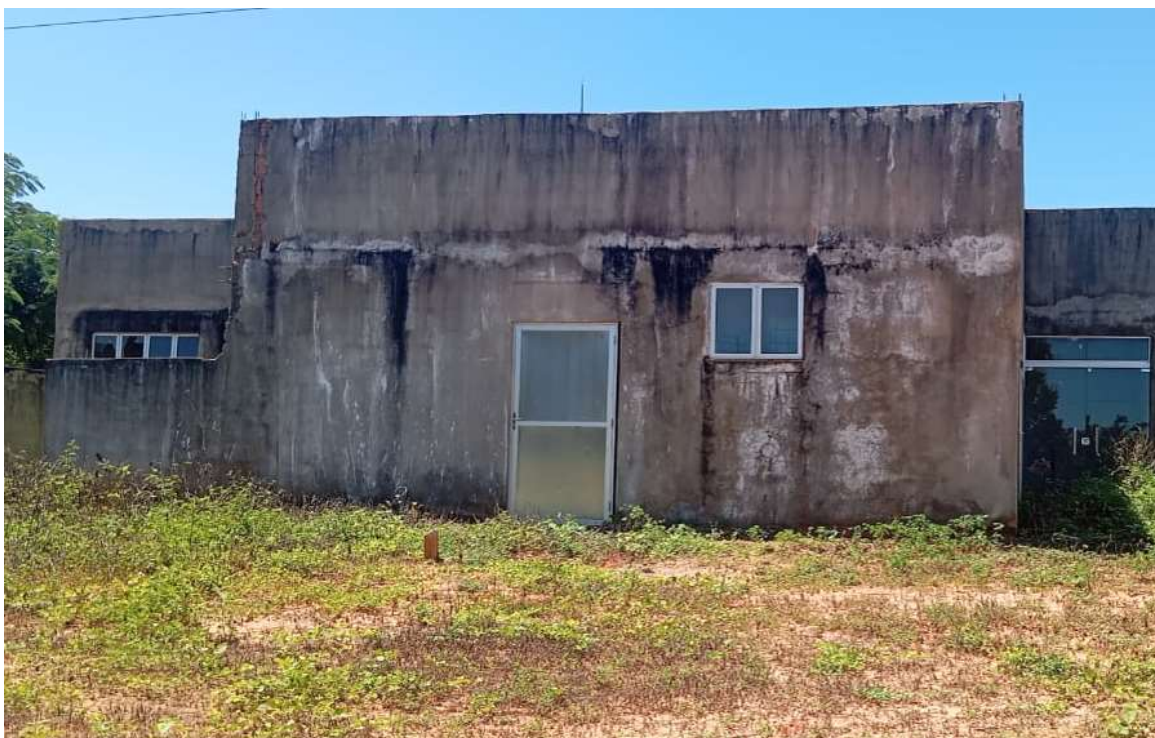
Figura 11 – Reboco de parede externa danificado devido a intempéries. Fonte: elaboração própria.

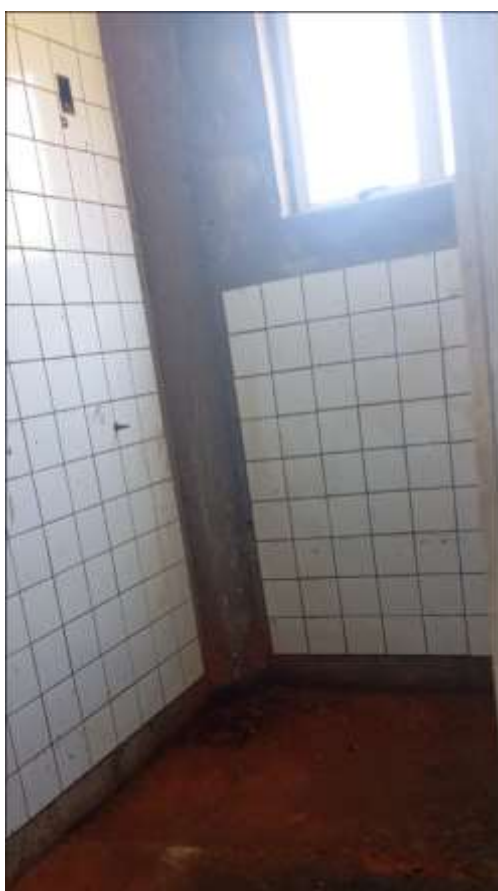
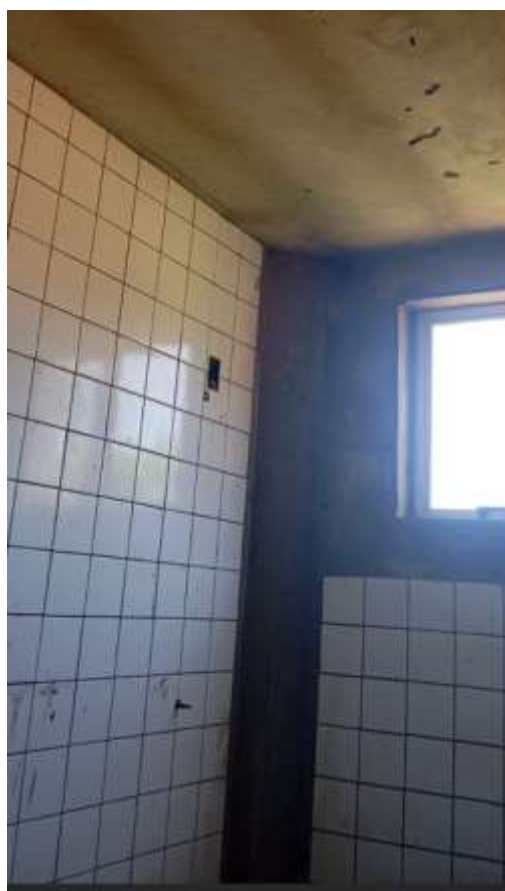
Figura 12 e 13 – Revestimento cerâmico de paredes inacabado – concluir. Fonte: elaboração própria.

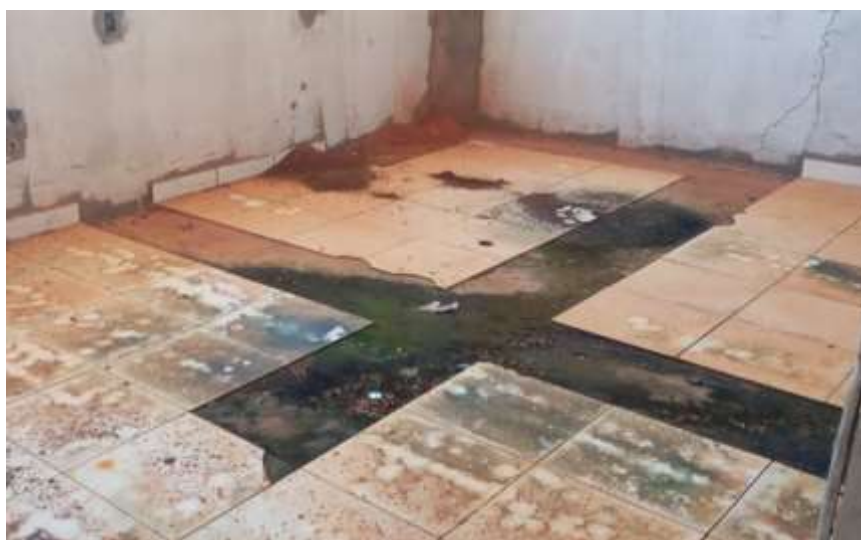
- Em alguns compartimentos o piso cerâmico não foi assentado na totalidade, vindo a sofrer alguns danos ao longo do tempo de abandono da obra, sendo necessária a substituição do piso nesses compartimentos.

Figura 14 – Piso cerâmico inacabado e danificado em um dos compartimentos - Fonte: elaboração própria.

- Devido ao grande período de tempo de paralização e abandono da obra, provavelmente não será possível encontrar o piso cerâmico com as mesmas especificações, dimensões, cor e tonalidade do piso aplicado na obra. Como não foi encontrado nenhuma quantidade desse piso estocado na obra, será necessária a remoção total do piso apenas nesses ambientes e substituição do mesmo.

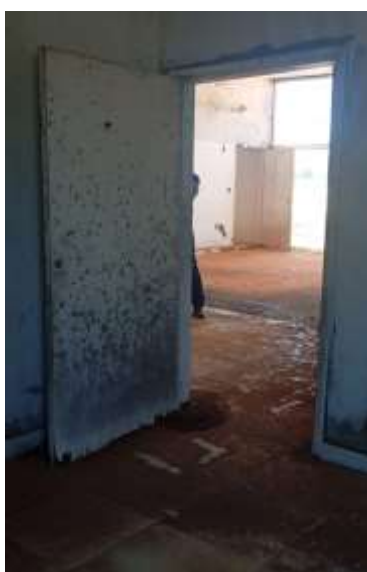
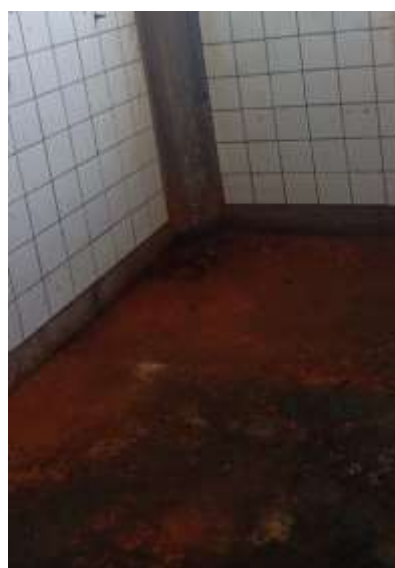
- Os demais compartimentos do prédio tiveram o piso cerâmico assentado na totalidade, porém, devido às infiltrações ocorridas no telhado veio a sofrer danos também, visto que muita sujeira escorreu por sobre o piso, criando uma crosta que cobriu praticamente todo o piso cerâmico, sendo necessária a remoção dessa crosta e limpeza total do piso com ácido muriático.

Figura 15 e 16 – Piso cerâmico com espessa camada de sujeira - Fonte: elaboração própria.

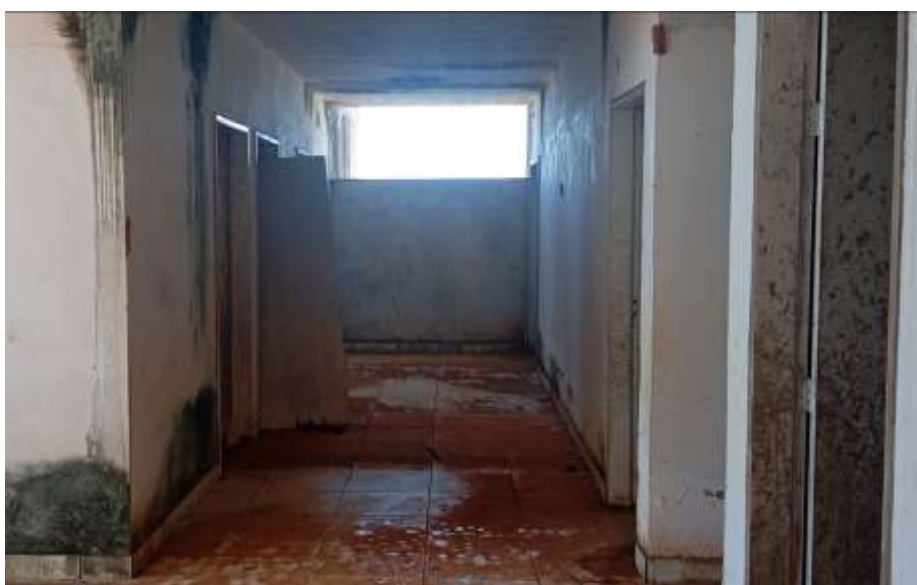
As esquadrias de madeira foram todas assentadas de forma completa, sendo esquadria (marco), folha de porta e conjunto de alizar, inclusive foram todas pintadas. Porém, devido ao abandono da obra, às infiltrações ocorridas na cobertura que permitiu escorrer através das paredes, molhando também as portas, todas elas se encontram totalmente danificadas, sendo necessária a remoção e substituição de todas as portas de madeira.

Figura 17 – Portas de madeira danificadas pela infiltração - Fonte: elaboração própria.

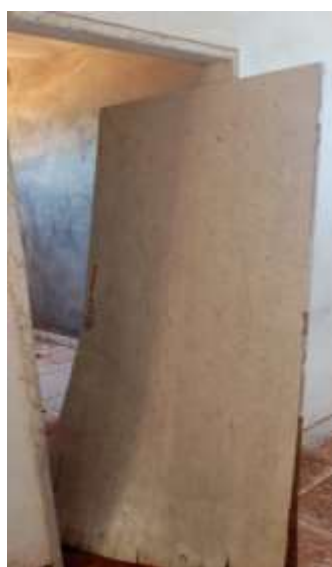
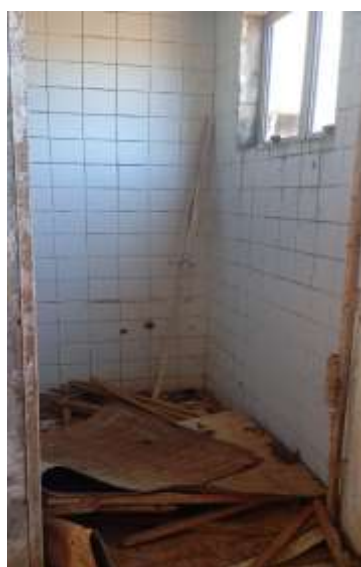
Figura 18 e 19 – Portas de madeira danificadas pela infiltração - Fonte: elaboração própria.

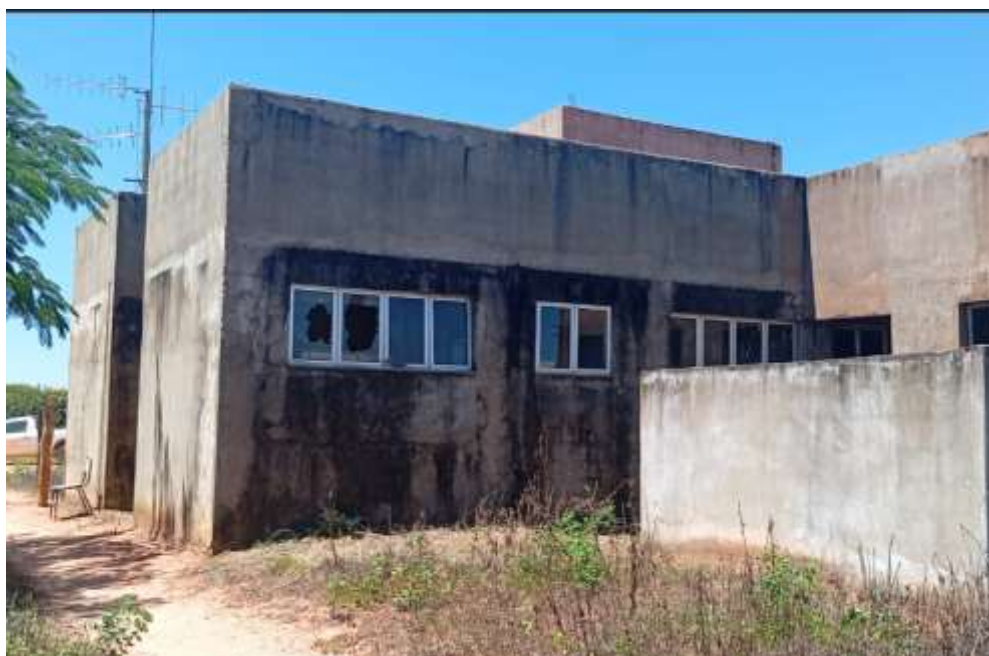
Os vidros foram todos instalados, porém existem alguns vidros quebrados por vandalismo, sendo necessária a substituição dos mesmos.

Figura 24 – Janela metálica instalada com vidros quebrados – substituir os vidros - Fonte: elaboração própria.

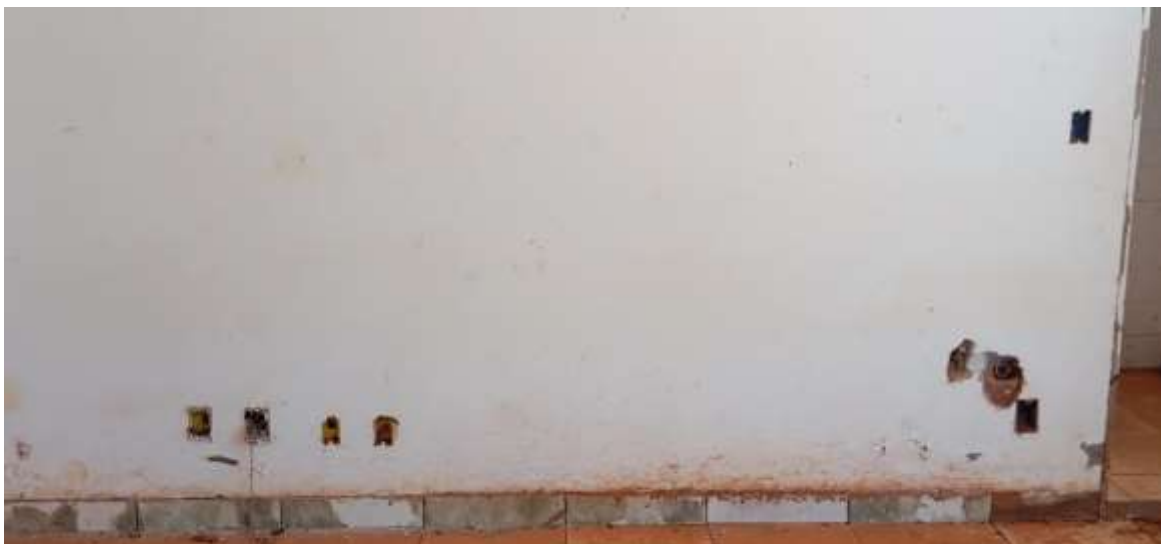
As instalações elétricas foram executadas parcialmente, visto que toda a tubulação embutida foi instalada, os cabos de cobre foram passados dentro da tubulação, porém foram removidos por vandalismo ou furto; os quadros de distribuição e os disjuntores foram instalados, porém, os disjuntores foram todos removidos por vandalismo ou por furto; algumas tomadas foram instaladas, porém, foram removidas por vandalismo ou furto; as luminárias não foram instaladas.

Figura 29 – Tomadas e interruptores removidos por vandalismo ou furto – Fonte: elaboração própria.

Devido ao fato de as instalações elétricas terem sido executadas parcialmente e terem sofrido danos por vandalismo ou furtos, deverão ser executadas novamente, com exceção da tubulação embutida e os quadros metálicos de distribuição.

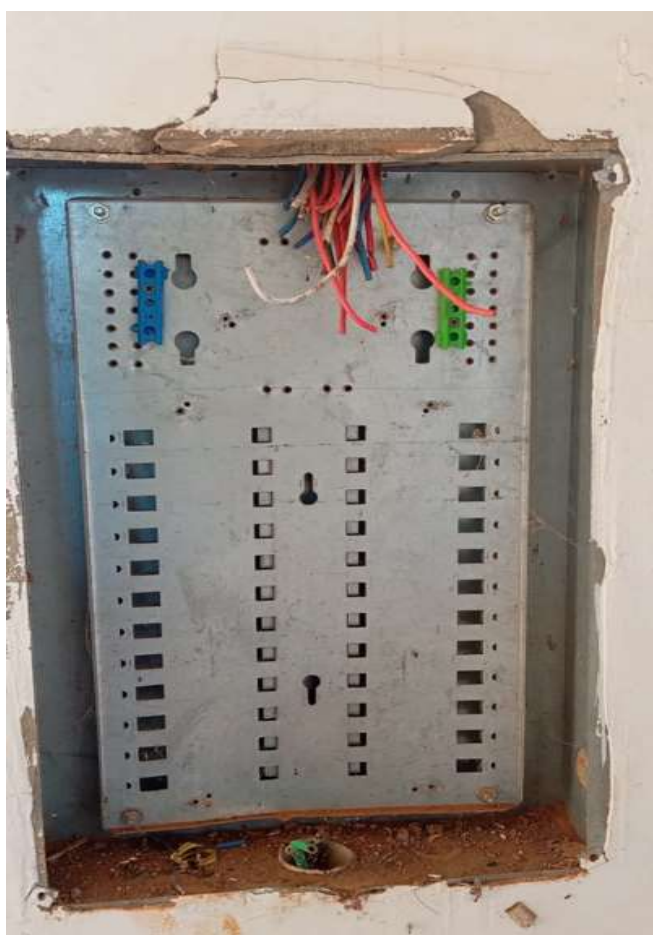
Figura 30 – Quadro de distribuição danificado, tendo os cabos e disjuntores removidos por vandalismo ou furto.  
Fonte: elaboração própria.

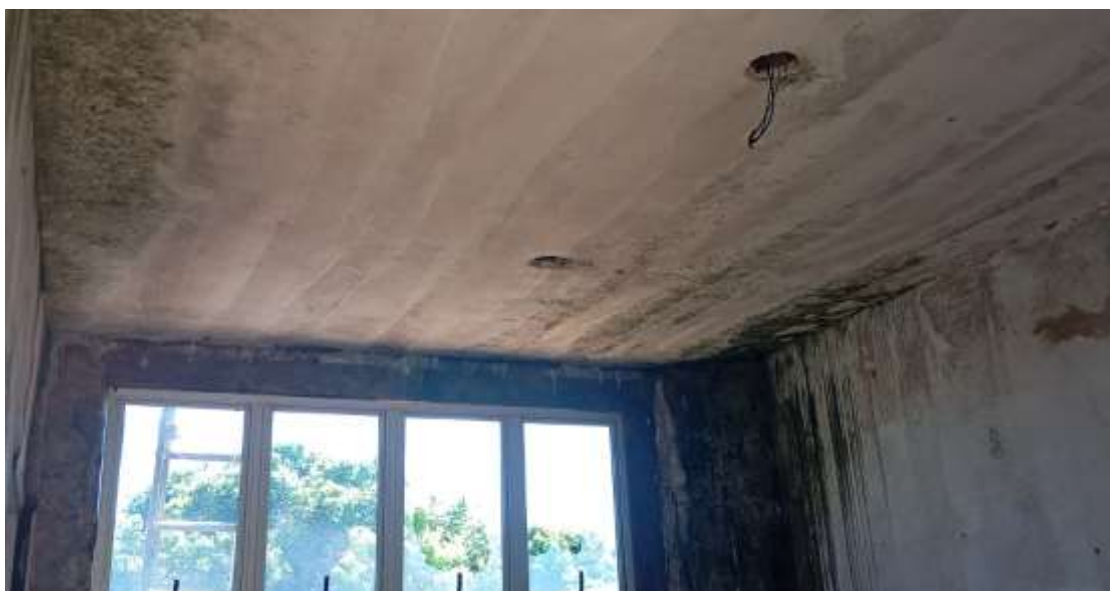
Figura 31 – Ponto de iluminação no teto com fiação removida por vandalismo ou furto, faltando refazer a fiação e instalar as luminárias - Fonte: elaboração própria.

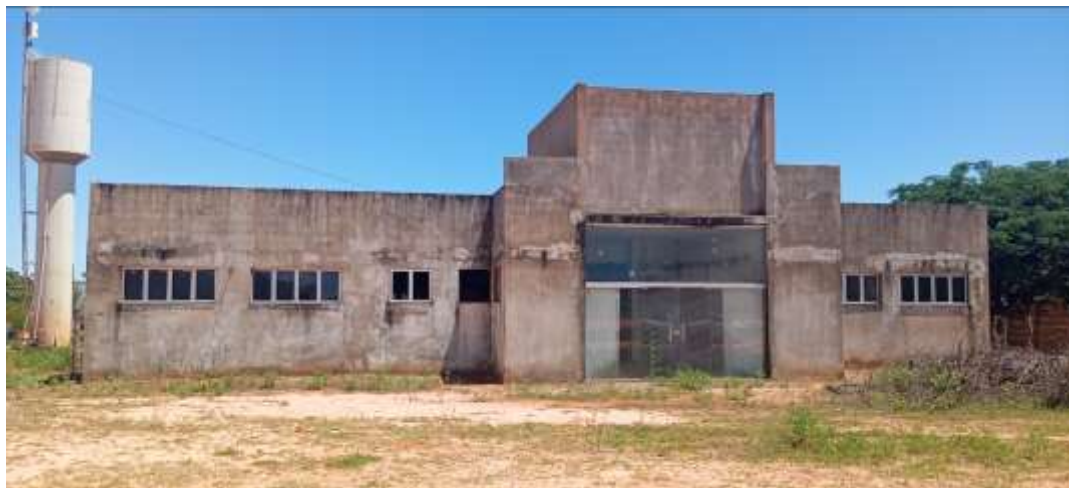
Até o presente momento os itens referentes ao sistema de proteção contra descargas atmosféricas – SPDA não teve nenhum dos itens executados, devendo ser executado na sua totalidade.

Figura 33 – Vista geral da edificação sem para-raios ou qualquer equipamento do Sistema de Proteção contra Descargas Atmosféricas - SPDA – Fonte: elaboração própria.

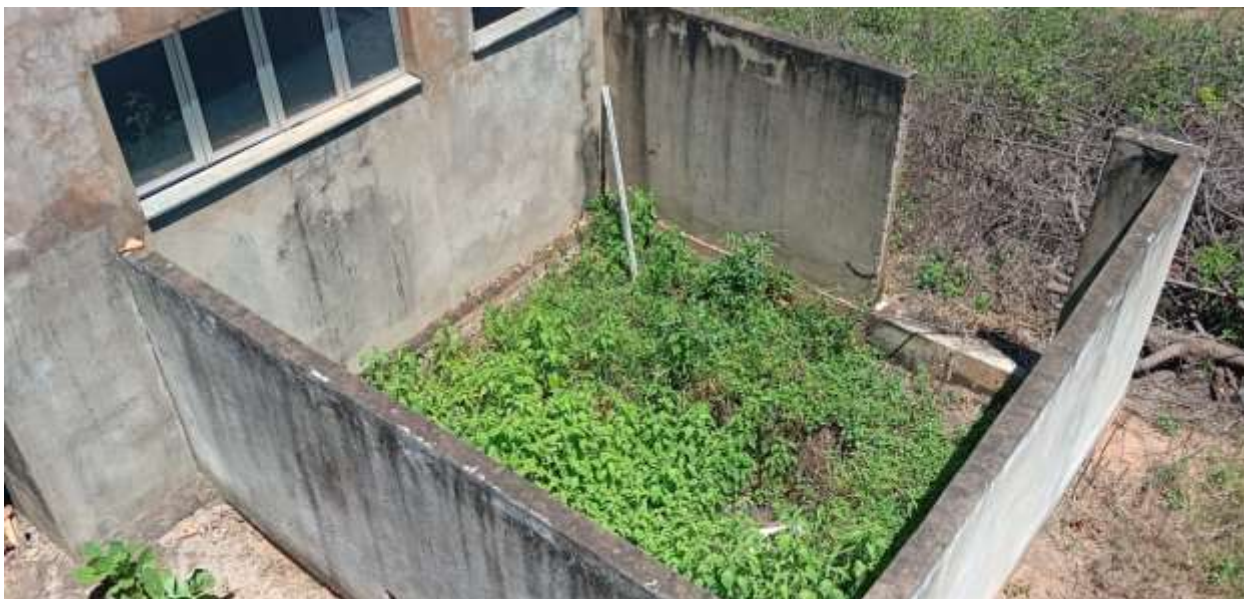
Dos itens previstos para o sistema de reaproveitamento de águas pluviais foi instalado apenas o reservatório de fibra, com capacidade de 3.000 litros, os demais equipamentos, tubulação e acessórios não foram instalados até o momento. O reservatório instalado encontra-se atualmente totalmente coberto por uma vegetação.

Figura 35 – Reservatório de fibra, com capacidade de 3.000 litros, situação atual, coberto por vegetação.
