RELATÓRIO FOTOGRÁFICO

SITUAÇÃO ATUAL DAS VIAS

Município: Martins Soares

Local: Av. Carlos Augusto Ribeiro da Motta, Av. Ivânia Emerick Silva,
Rua do Ypê e Rua Pau Brasil

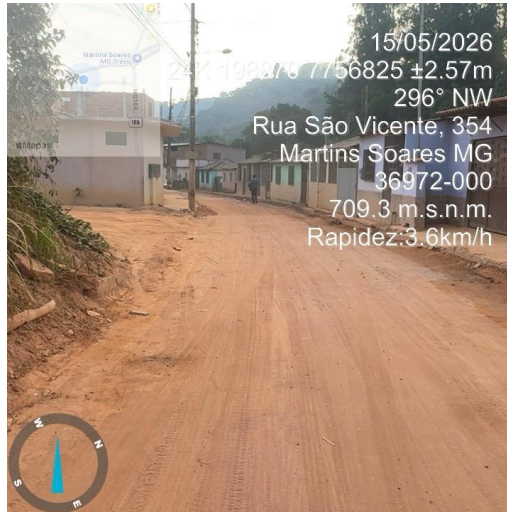
FOTO 01

DESCRIÇÃO: Situação atual da Avenida Carlos Augusto Ribeiro da Motta.

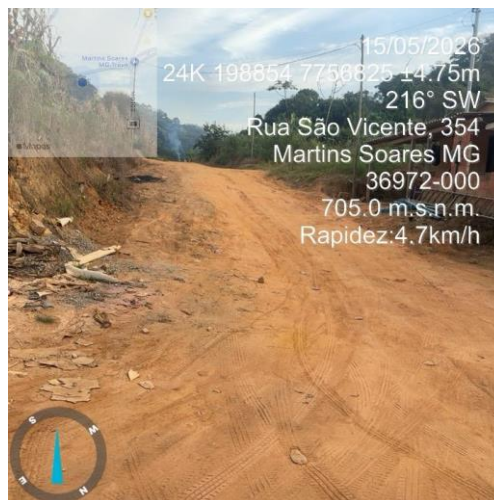
FOTO 02

DESCRIÇÃO: Situação atual da Avenida Ivânia Emerick Silva.

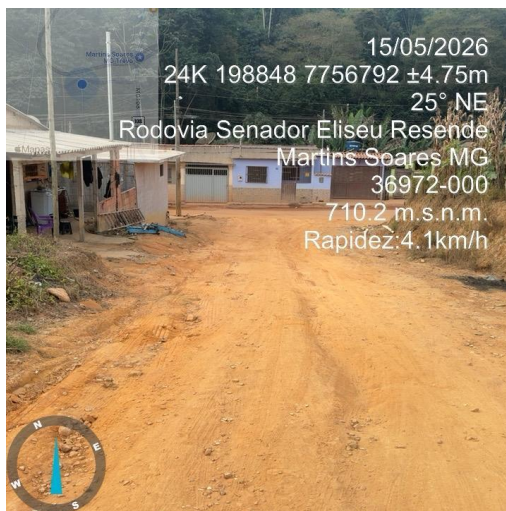
FOTO 03

DESCRIÇÃO: Situação atual da Avenida Ivânia Emerick Silva.

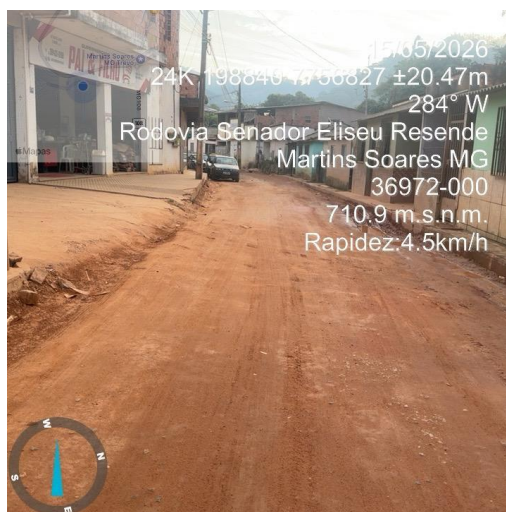
FOTO 04

DESCRIÇÃO: Situação atual da Avenida Carlos Augusto Ribeiro da Motta.

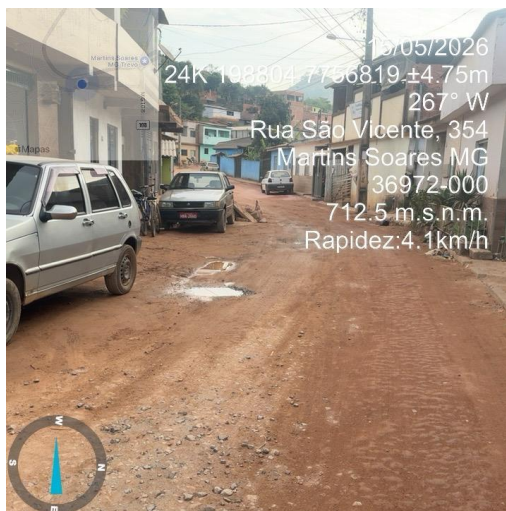
FOTO 05

DESCRIÇÃO: Situação atual da Avenida Carlos Augusto Ribeiro da Motta.

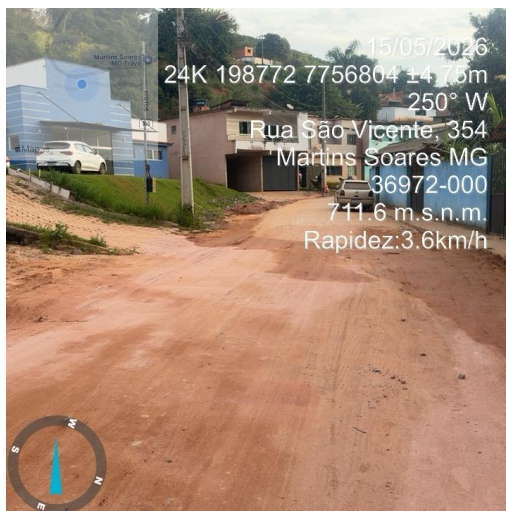
FOTO 06

DESCRIÇÃO: Situação atual da Avenida Carlos Augusto Ribeiro da Motta.

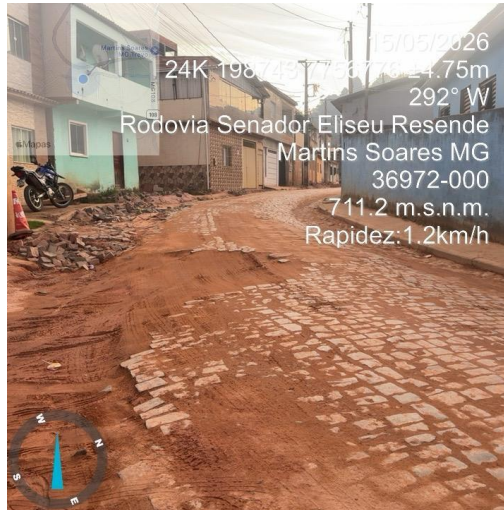
FOTO 07

DESCRIÇÃO: Situação atual da Avenida Carlos Augusto Ribeiro da Motta.

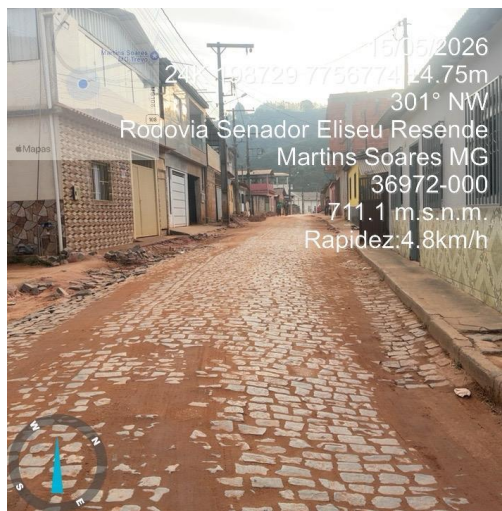
FOTO 08

DESCRIÇÃO: Situação atual da Avenida Carlos Augusto Ribeiro da Motta.

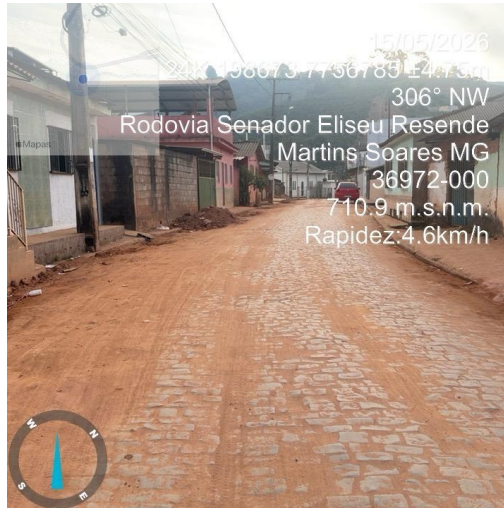
FOTO 09

DESCRIÇÃO: Situação atual da Avenida Carlos Augusto Ribeiro da Motta.

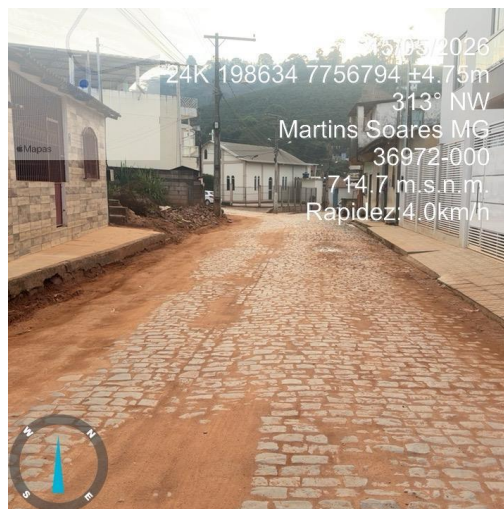
FOTO 10

DESCRIÇÃO: Situação atual da Avenida Carlos Augusto Ribeiro da Motta.

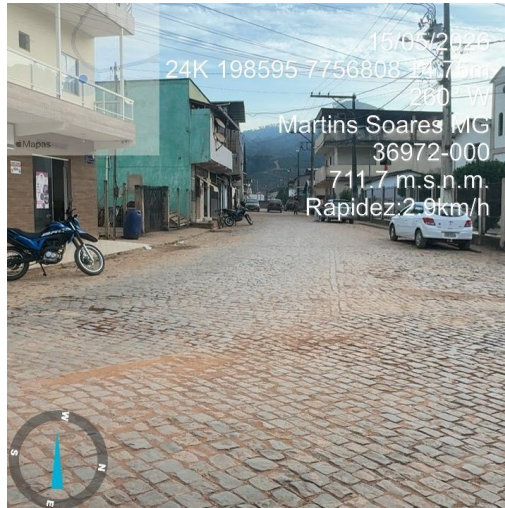
FOTO 11

DESCRIÇÃO: Situação atual da Rua do Ypê.

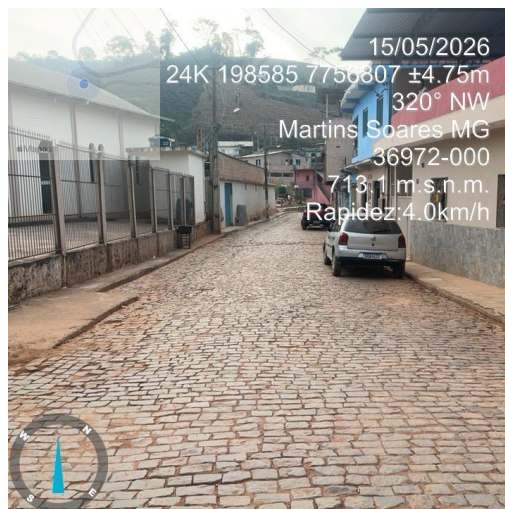
FOTO 12

DESCRIÇÃO: Situação atual da Rua Pau Brasil.

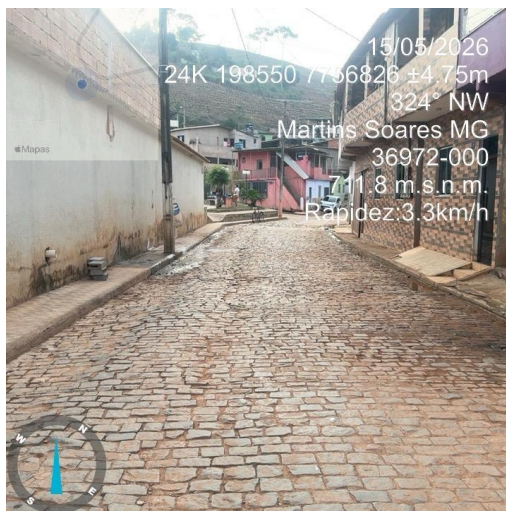
FOTO 13

DESCRIÇÃO: Situação atual da Rua Pau Brasil.

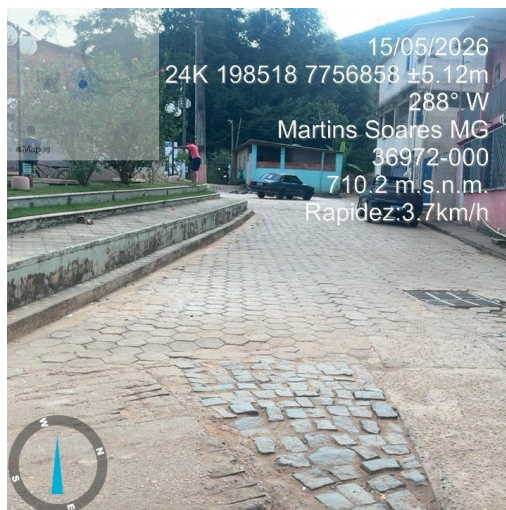
FOTO 14

DESCRIÇÃO: Situação atual da Rua Pau Brasil.

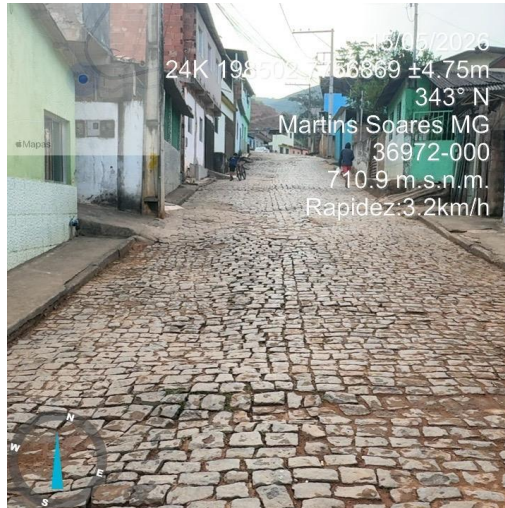
FOTO 15

DESCRIÇÃO: Situação atual da Rua Pau Brasil.

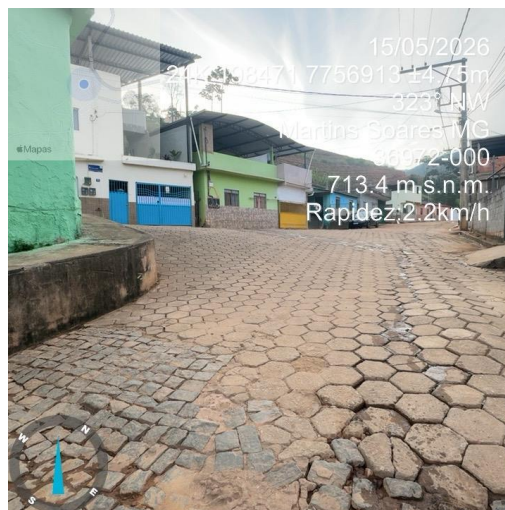
FOTO 16

DESCRIÇÃO: Situação atual da Rua Pau Brasil.
