## NOTA DE ESCLARECIMENTO

**Assunto: Retomada da Creche Proinfância / Escola de Educação Infantil –  
ID da Obra 17964**

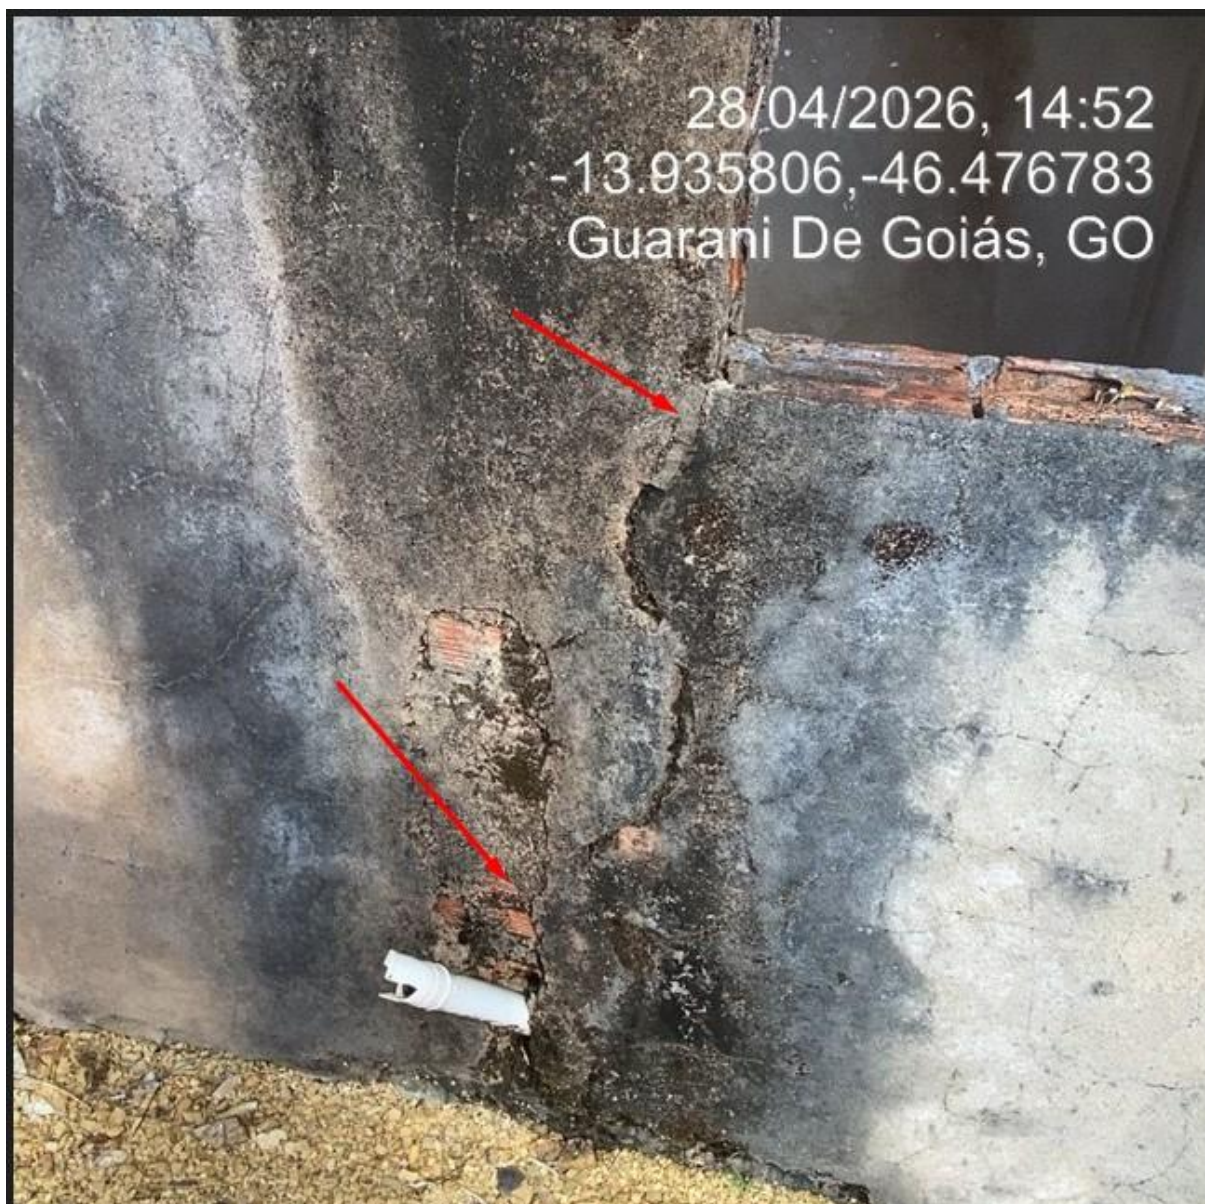
**Foto 01:** Fissura vertical próxima ao vão da janela, possivelmente associada à ausência de contraverga, indicando falha no reforço estrutural do elemento de abertura.

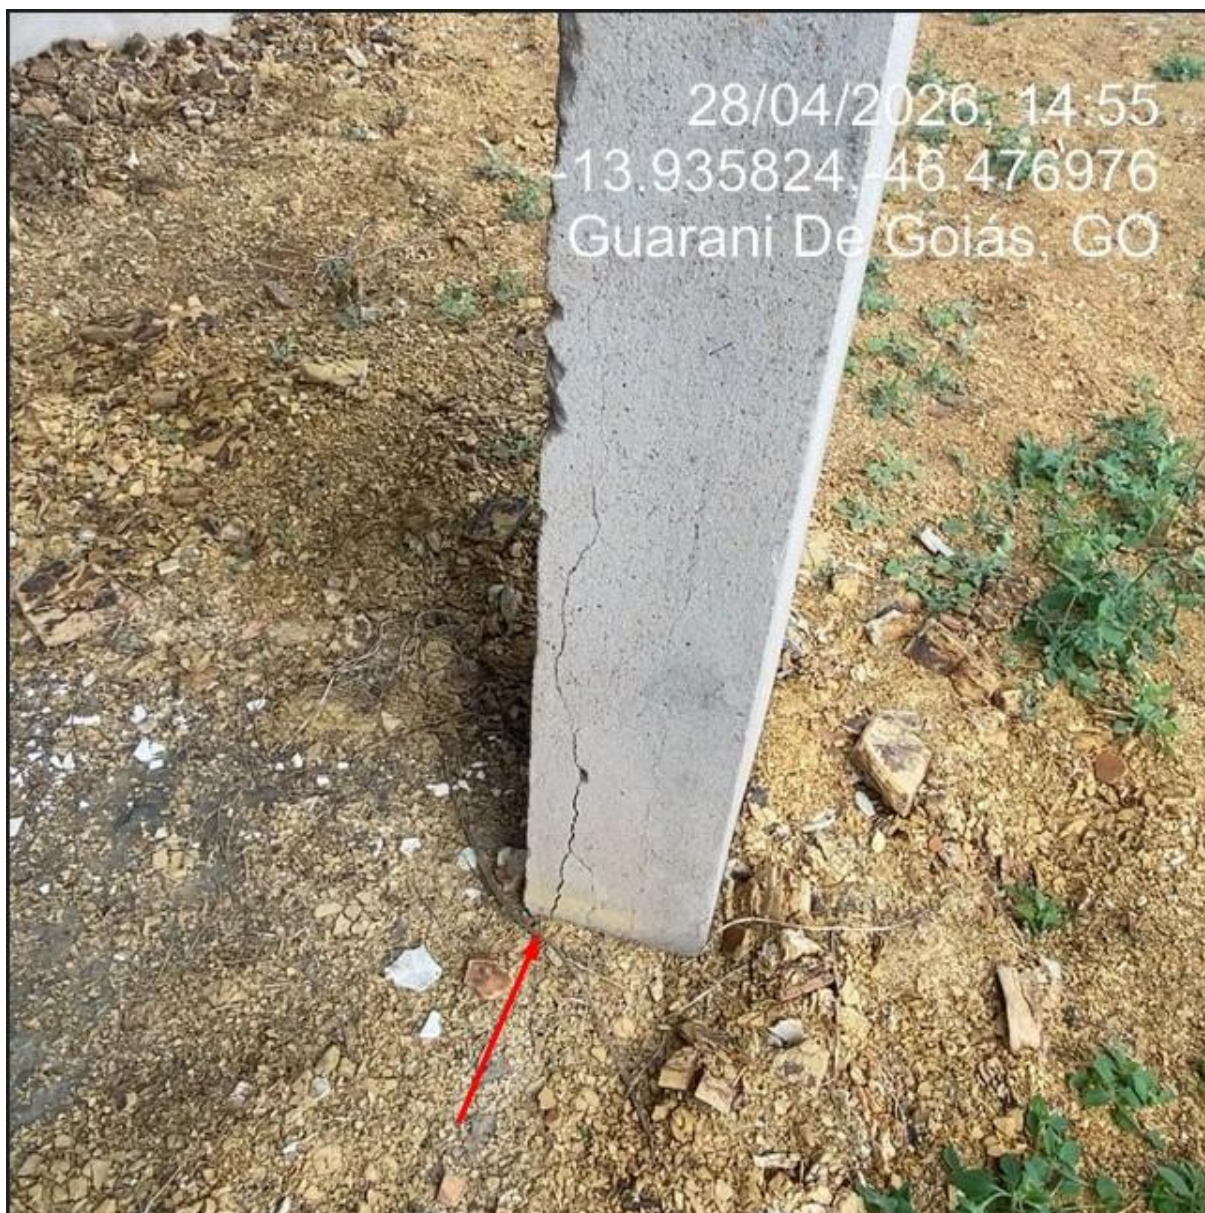
**Foto 02:** A foto evidencia fissura na base do pilar, com indícios de oxidação da armadura e exposição do elemento estrutural, caracterizando possível processo de deterioração do concreto e necessidade de avaliação técnica complementar.

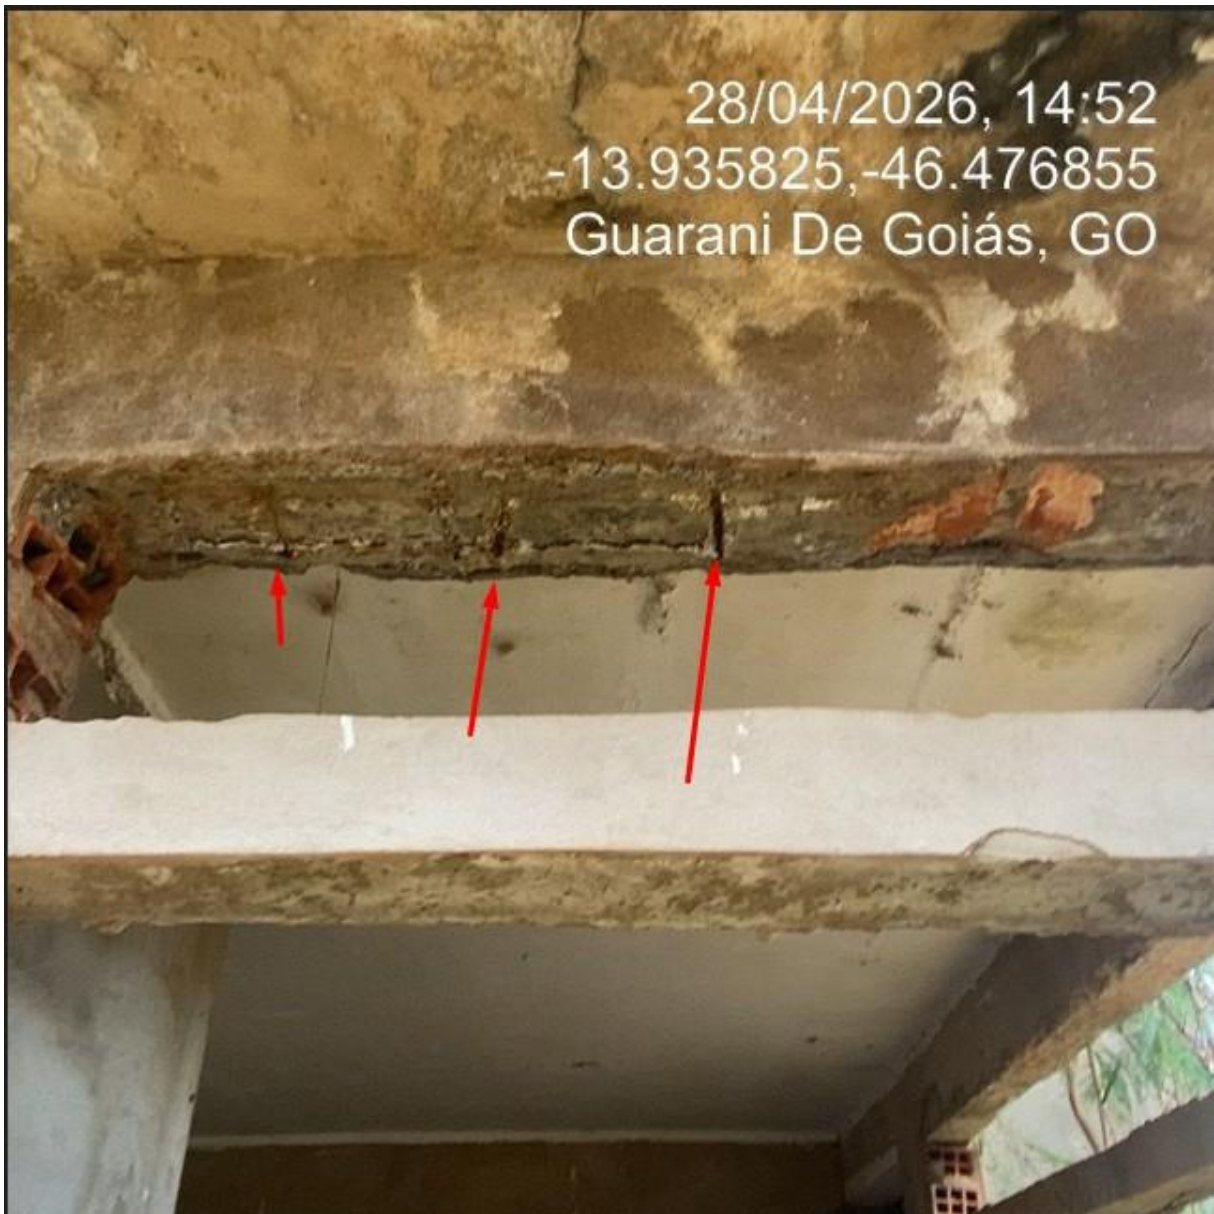
**Foto 03:** Imagem evidencia armadura exposta na viga, com indícios de oxidação, sinalizando comprometimento do cobrimento do concreto e potencial processo de deterioração do elemento estrutural.

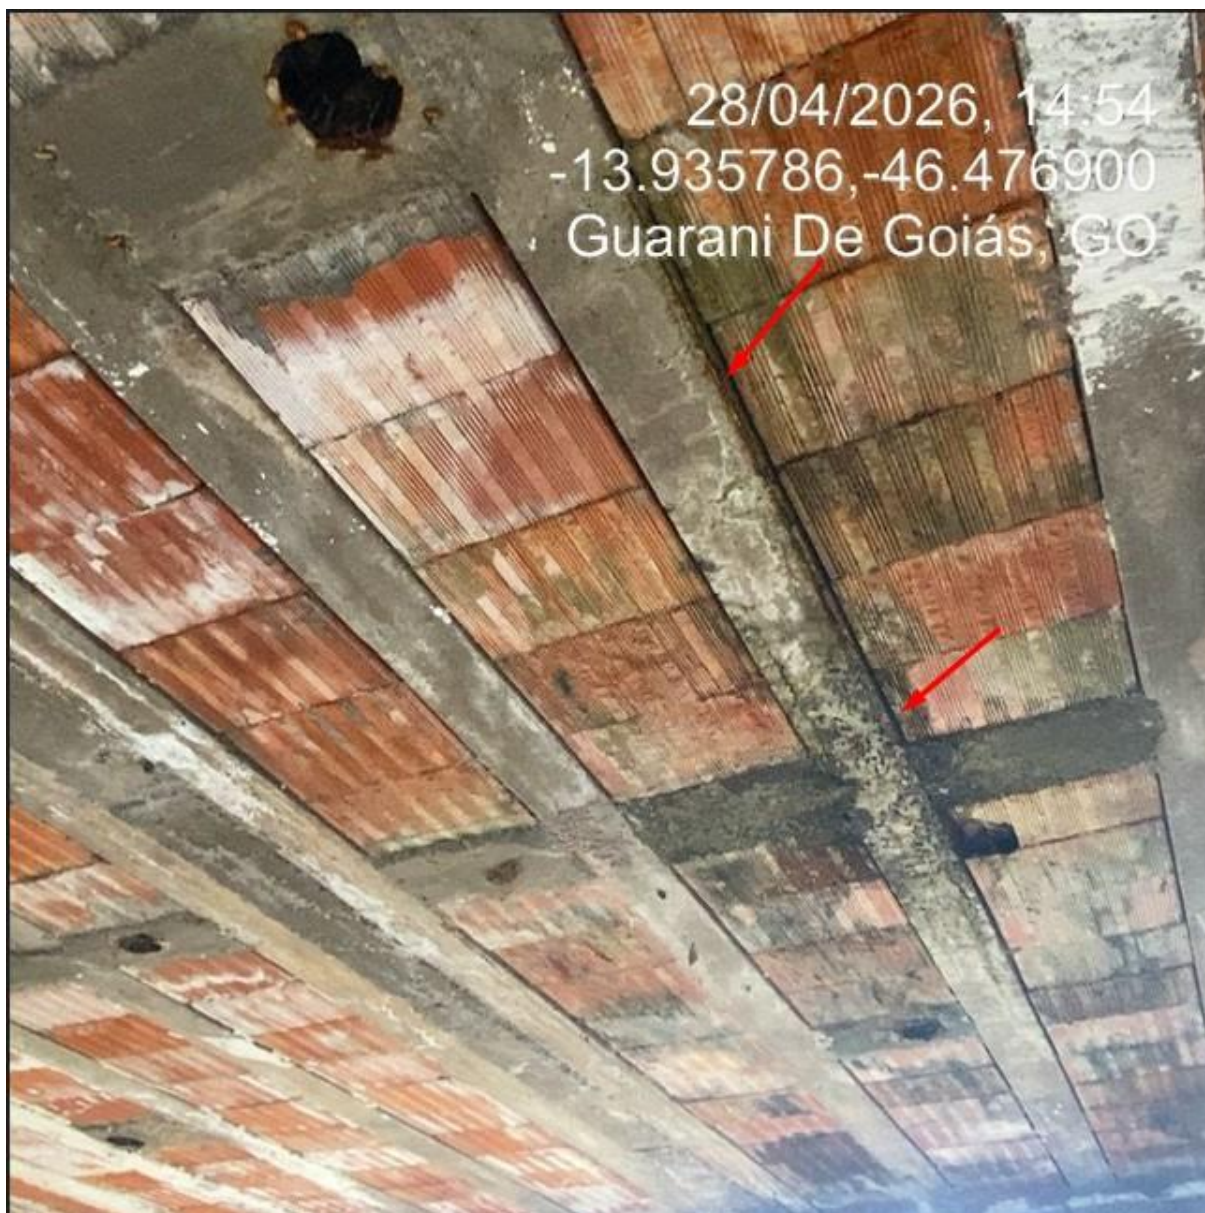
**Foto 04:** A imagem evidencia laje volterrana com armadura exposta, cobrimento insuficiente e indícios de oxidação, indicando deficiência na proteção da armadura e possível processo de deterioração do elemento estrutural.

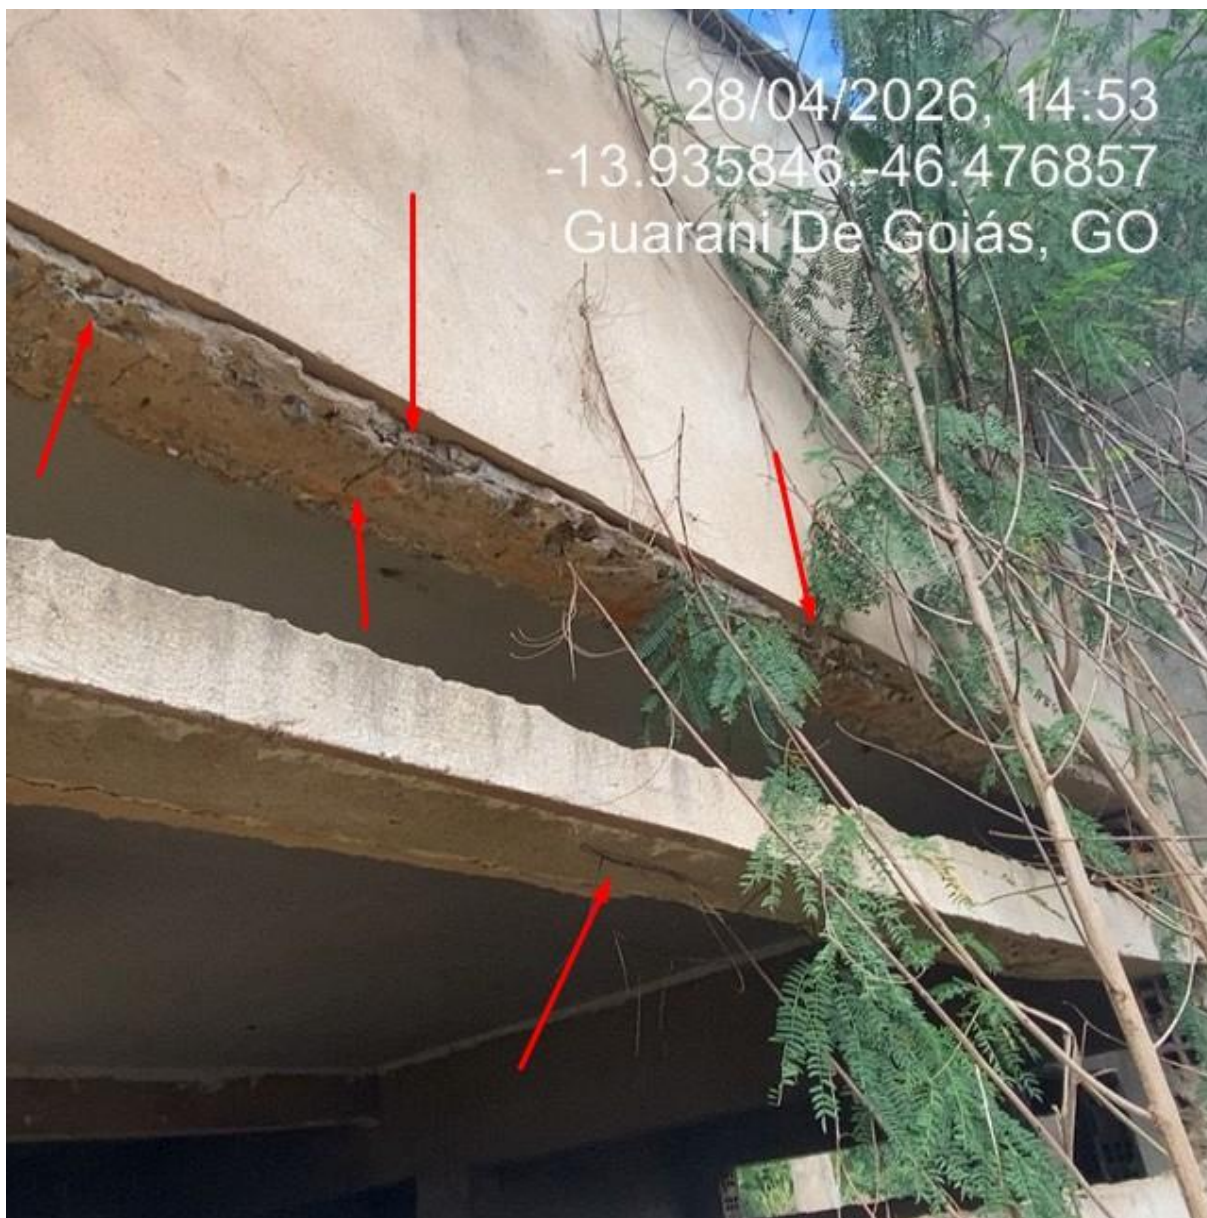
**Foto 05:** A imagem evidencia armadura exposta, com indícios de oxidação, caracterizando deficiência de cobrimento e potencial processo de deterioração do elemento estrutural.

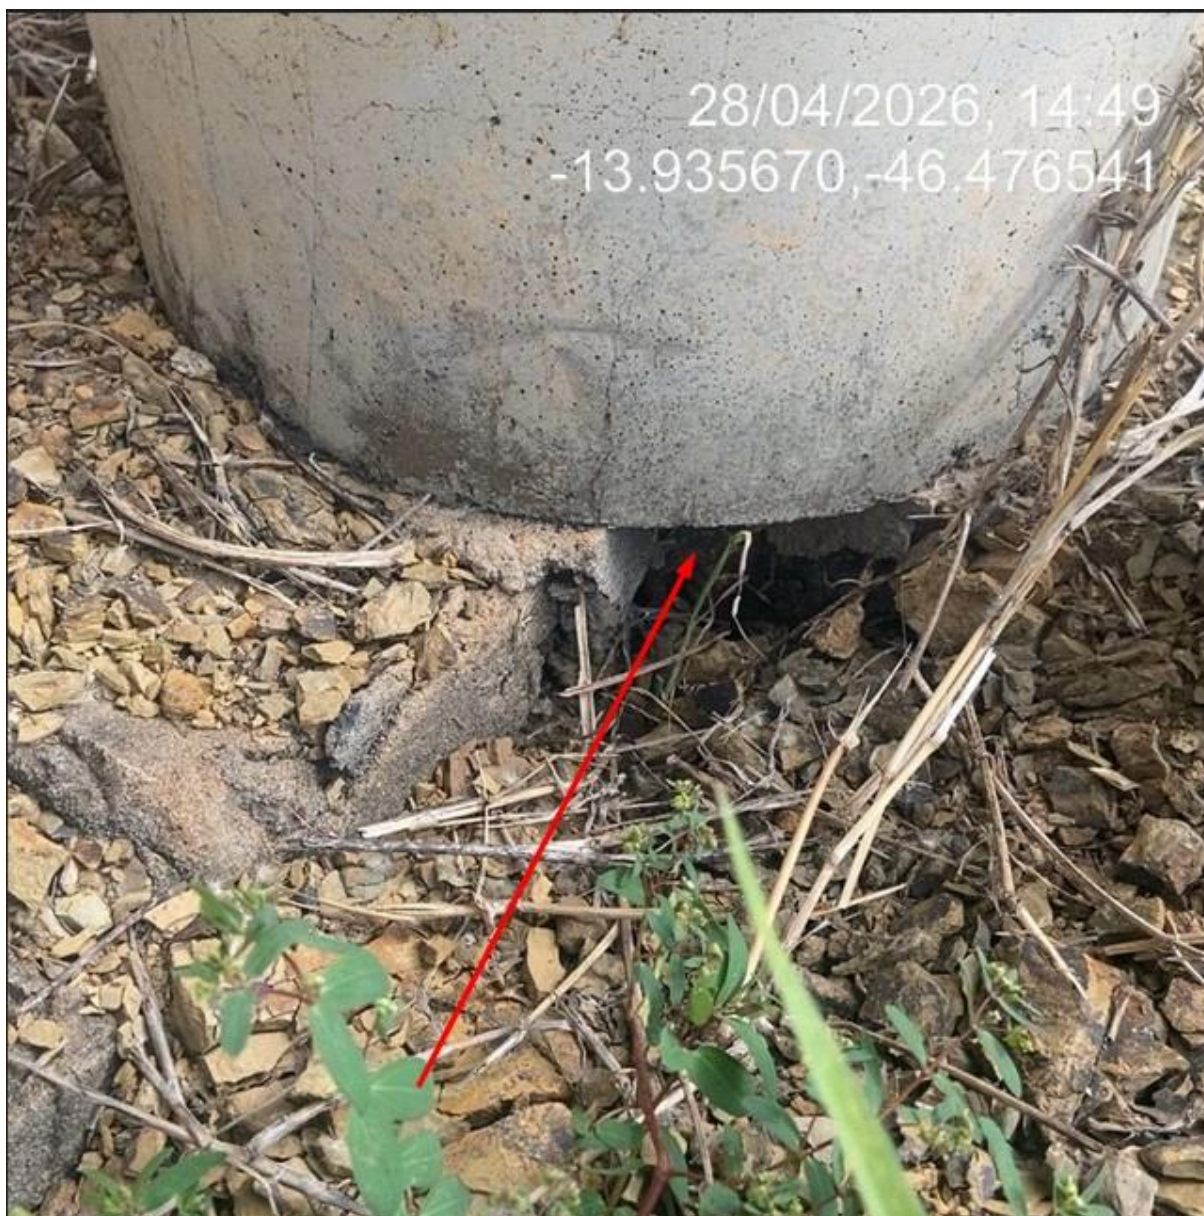
**Foto 06:** A imagem evidencia pilar executado com possível deslocamento de eixo em relação ao projeto, gerando excentricidade na transferência de cargas para a fundação.

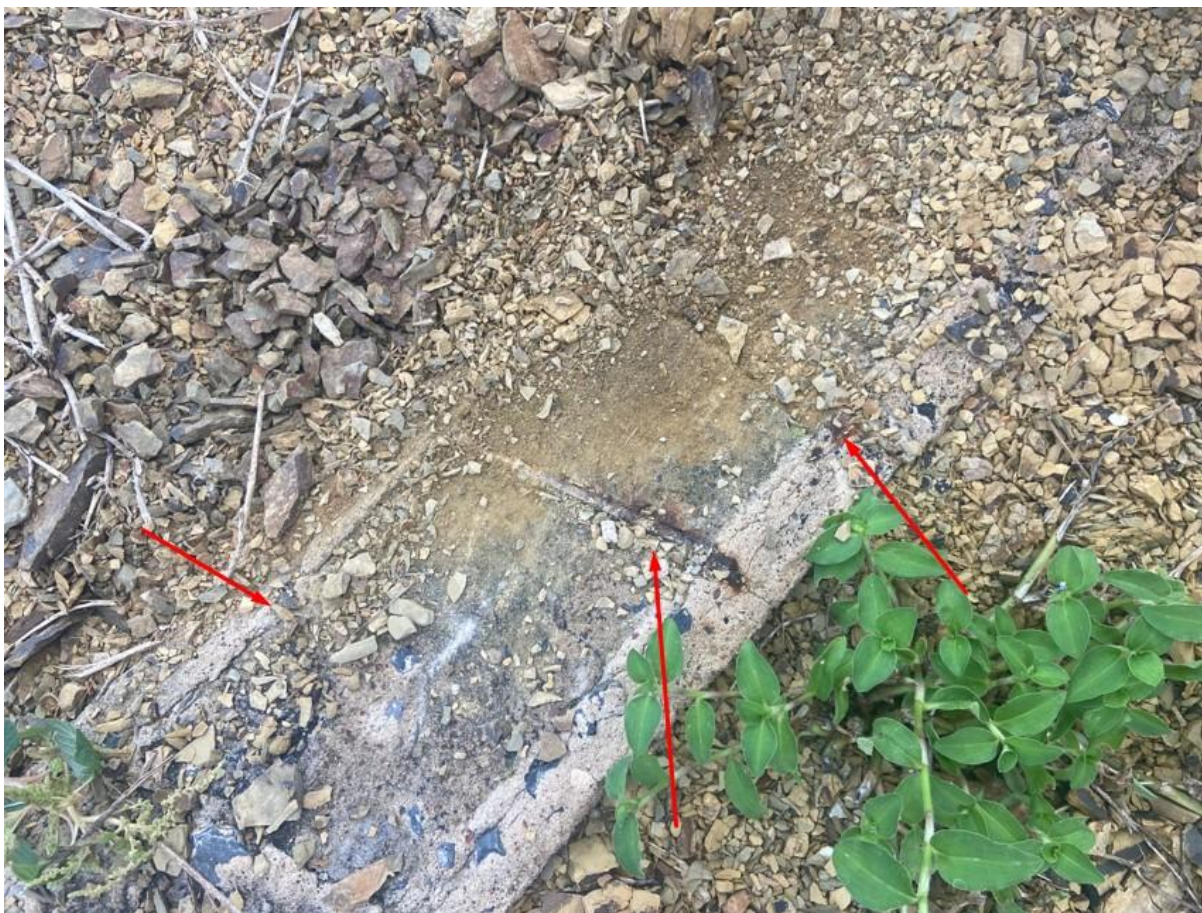
**Foto 07:** A imagem evidencia armadura exposta na viga baldrame, com indícios de corrosão, indicando deficiência no cobrimento do concreto e possível comprometimento da durabilidade do elemento estrutural.

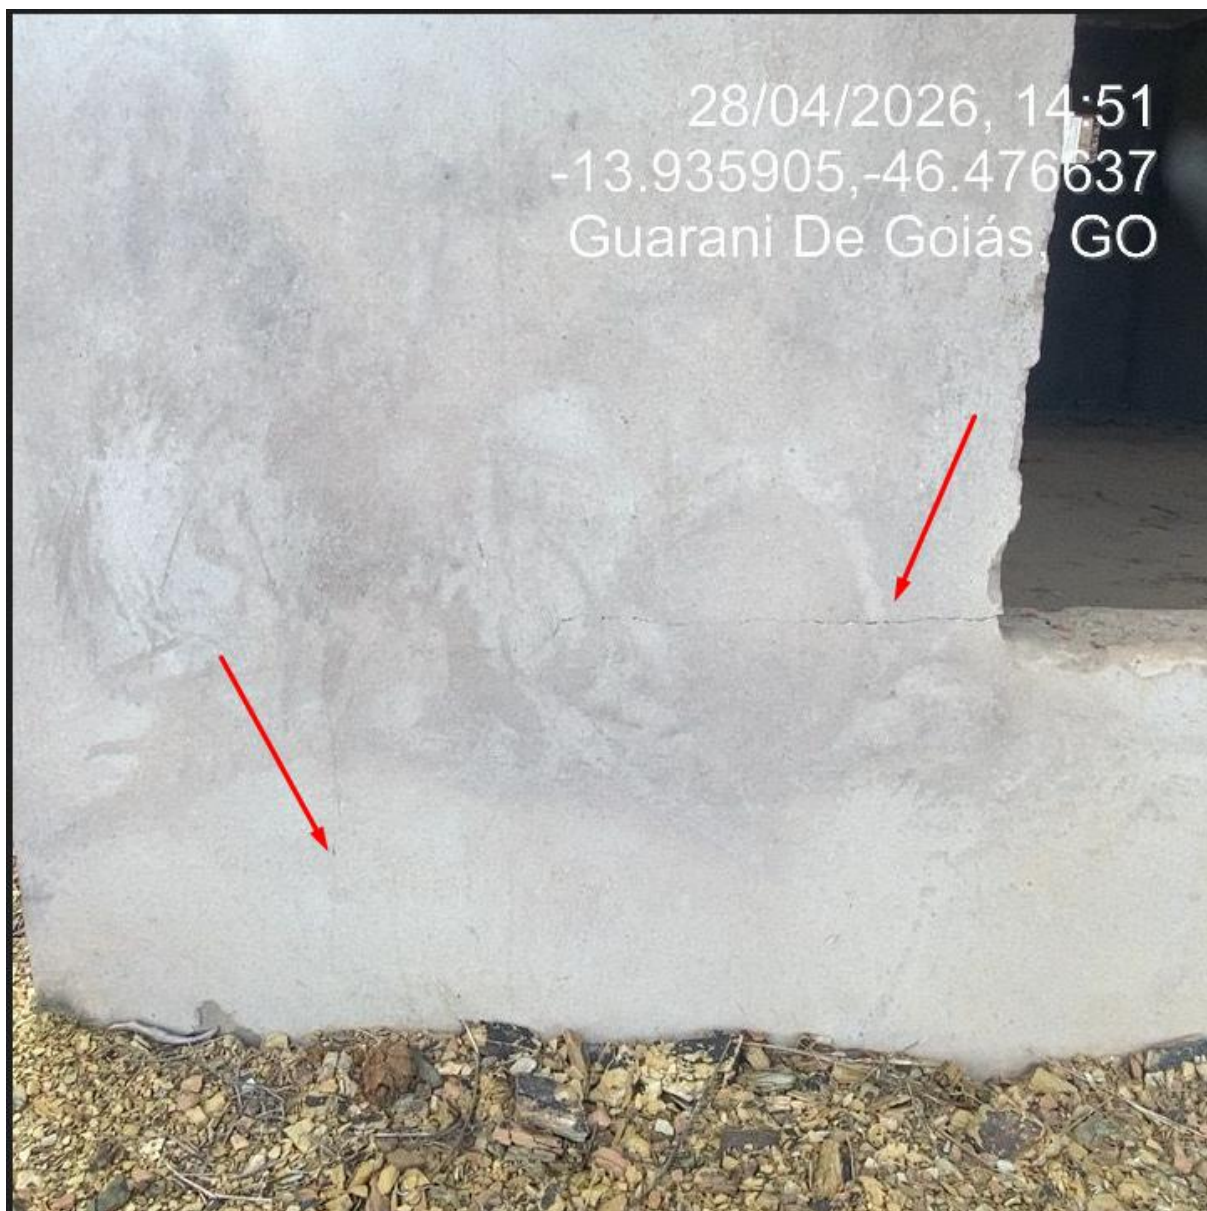
**Foto 08:** A imagem evidencia fissura horizontal próxima ao vão da janela, associada a fissuração vertical adjacente, com indícios de possível recalque Diferencial. A manifestação patológica demanda avaliação técnica complementar para verificação da causa e do eventual comprometimento da alvenaria/elemento estrutural.

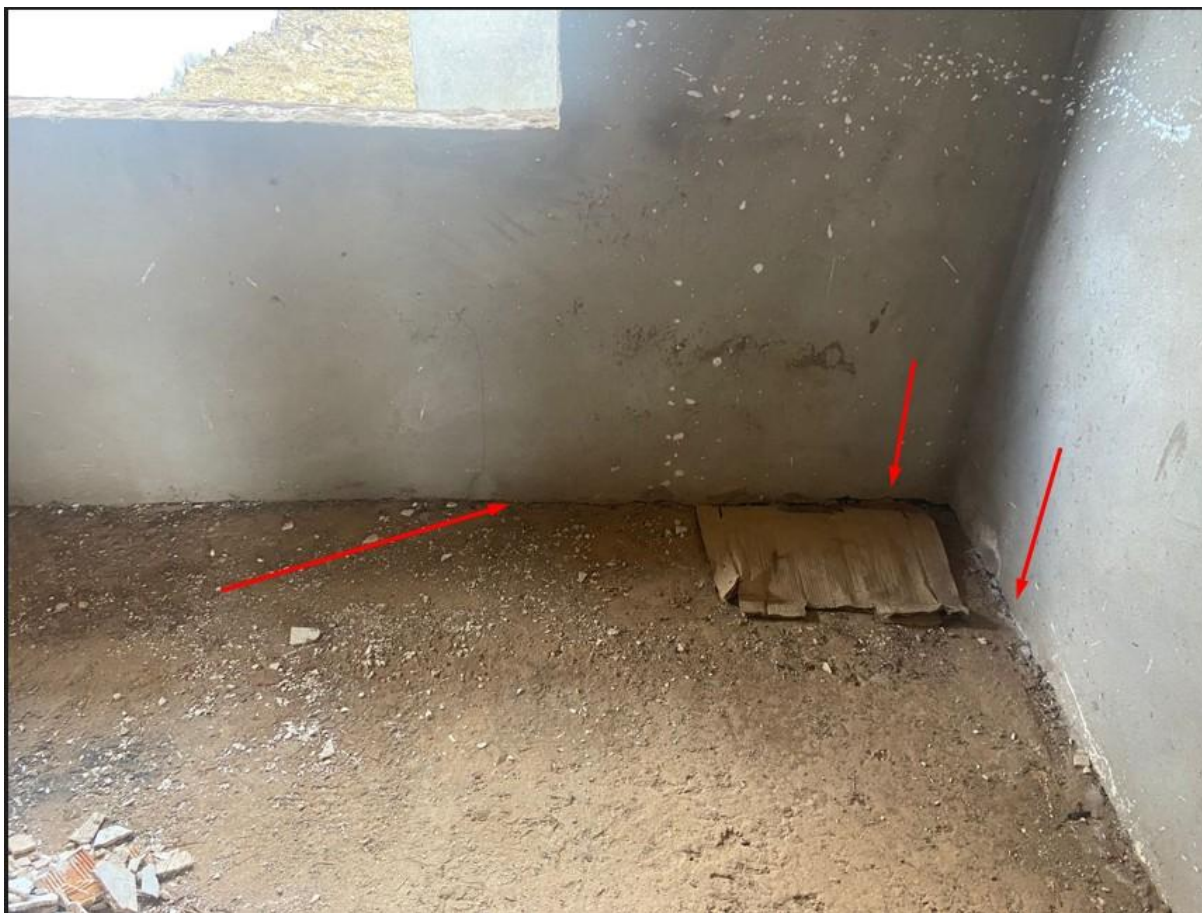
**Foto 09:** A imagem evidencia abertura/dilatação entre a parede e o piso, com indícios de movimentação da estrutura, podendo estar associada a recalque, acomodação diferencial ou deficiência de vinculação entre os elementos construtivos.

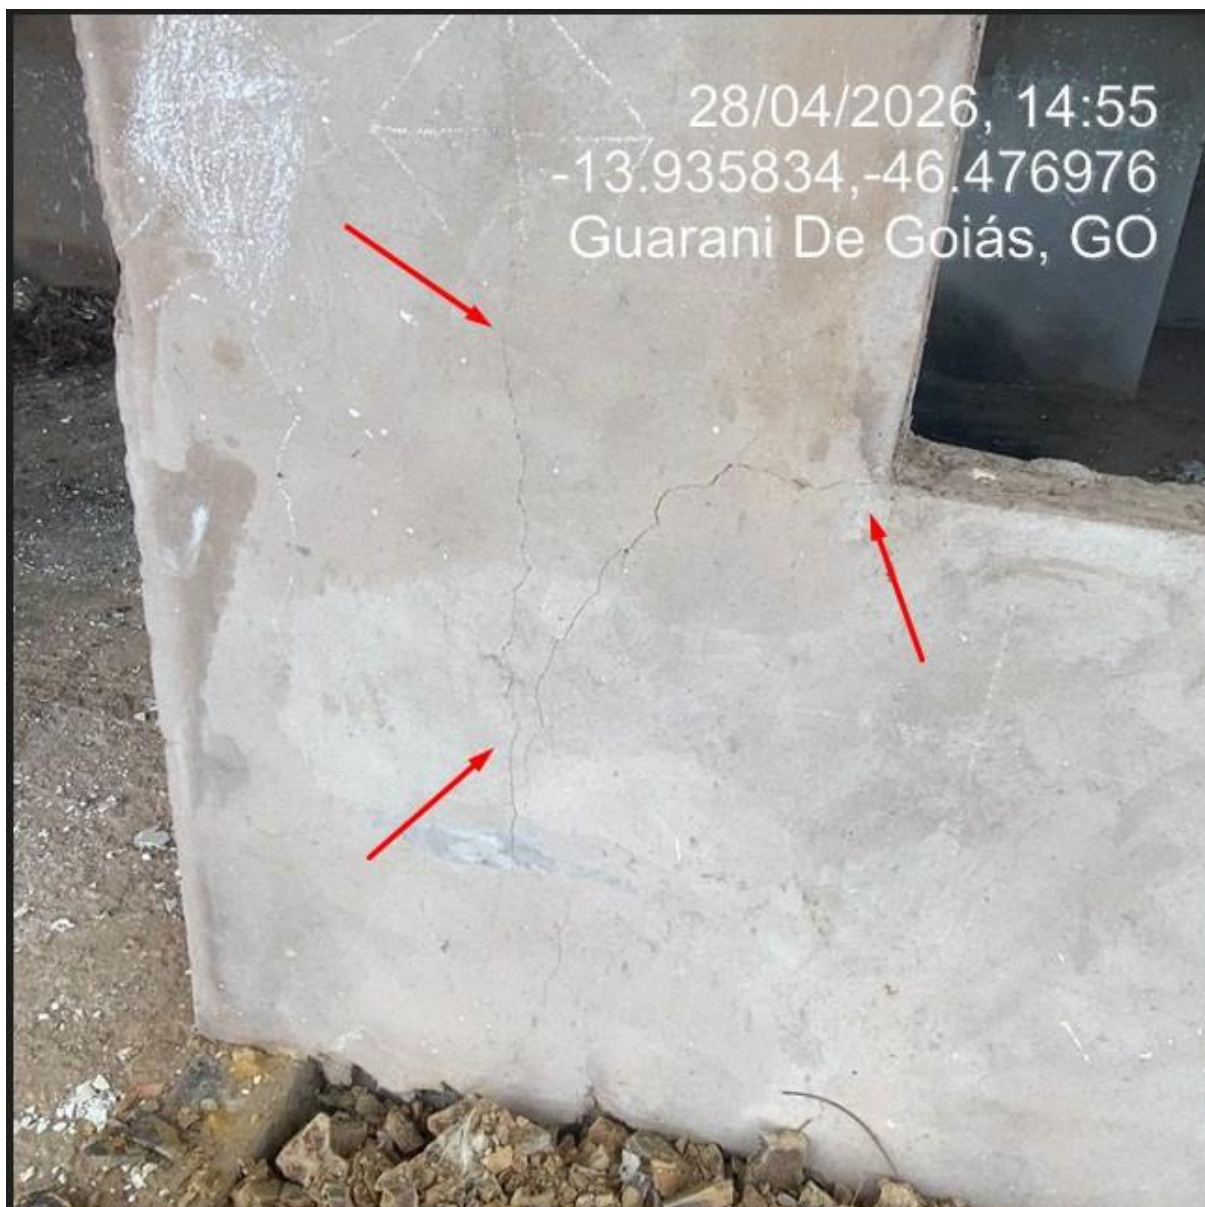
**Foto 10:** A imagem evidencia trinca inclinada a aproximadamente 45°, com indícios de recalque diferencial, sugerindo movimentação da fundação e possível comprometimento localizado da alvenaria
