RELATÓRIO TÉCNICO DE VISTORIA

Interessado: Câmara de Vereadores de Campo Bom/RS

Endereço: Rua Lima e Silva, 68 – Centro, Campo Bom/RS

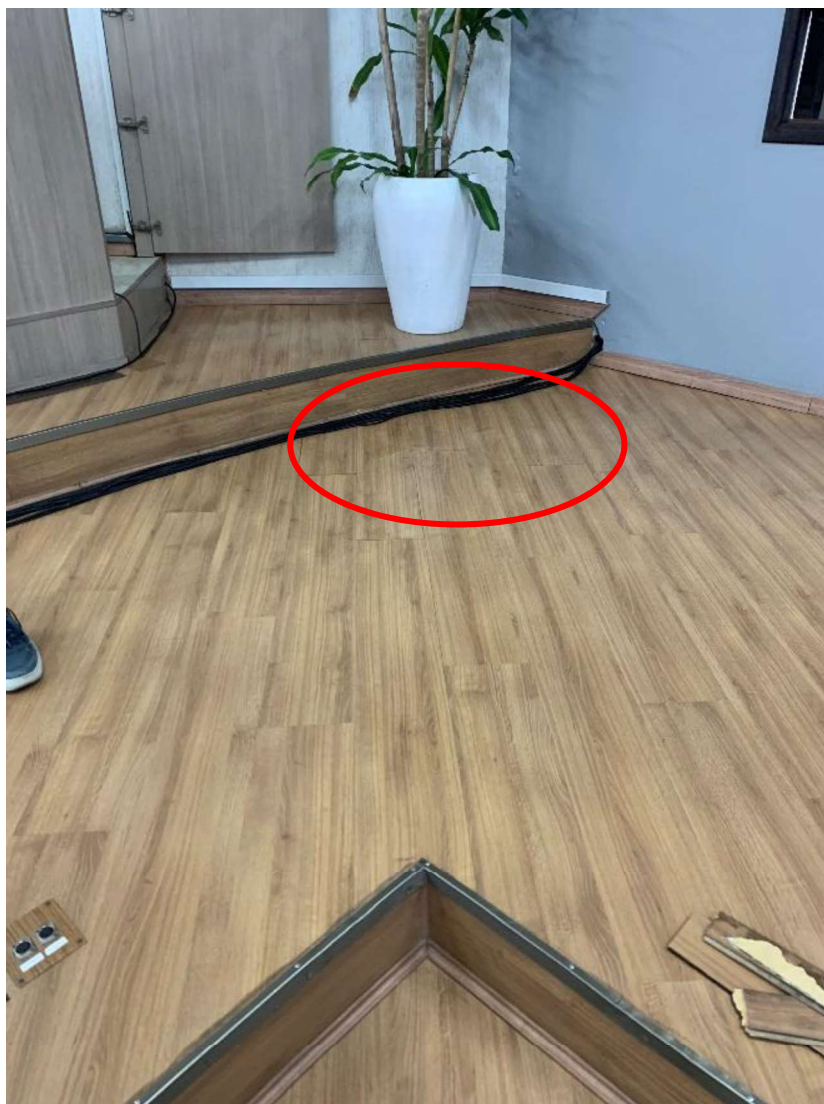
Figura 3 – Vista interna onde se observa pontos de umidade no piso.

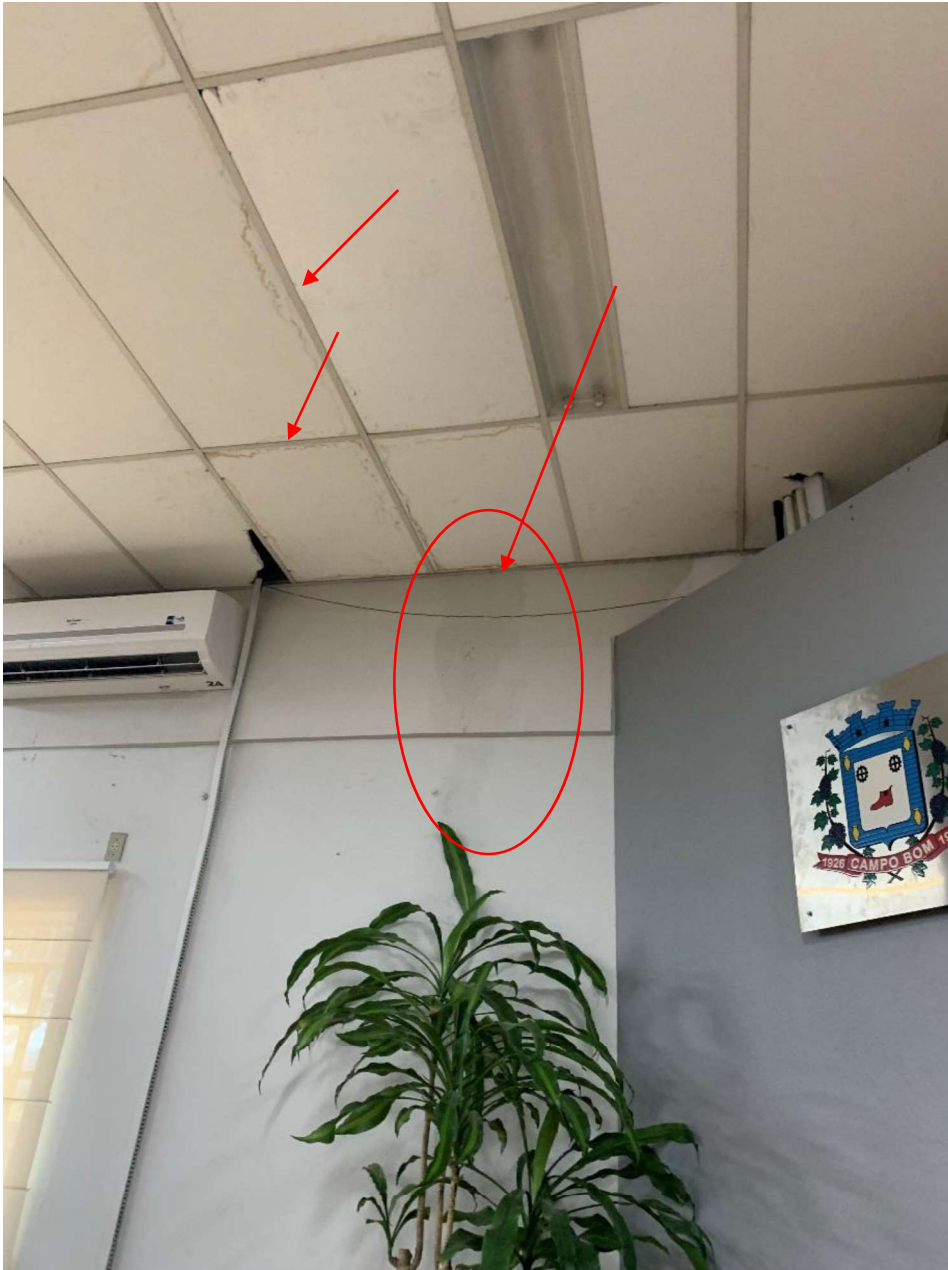
Figura 4 – Vista interna, região com manchas de umidade na parede e no forro, que sinalizam ocorrências de infiltração proveniente da cobertura.

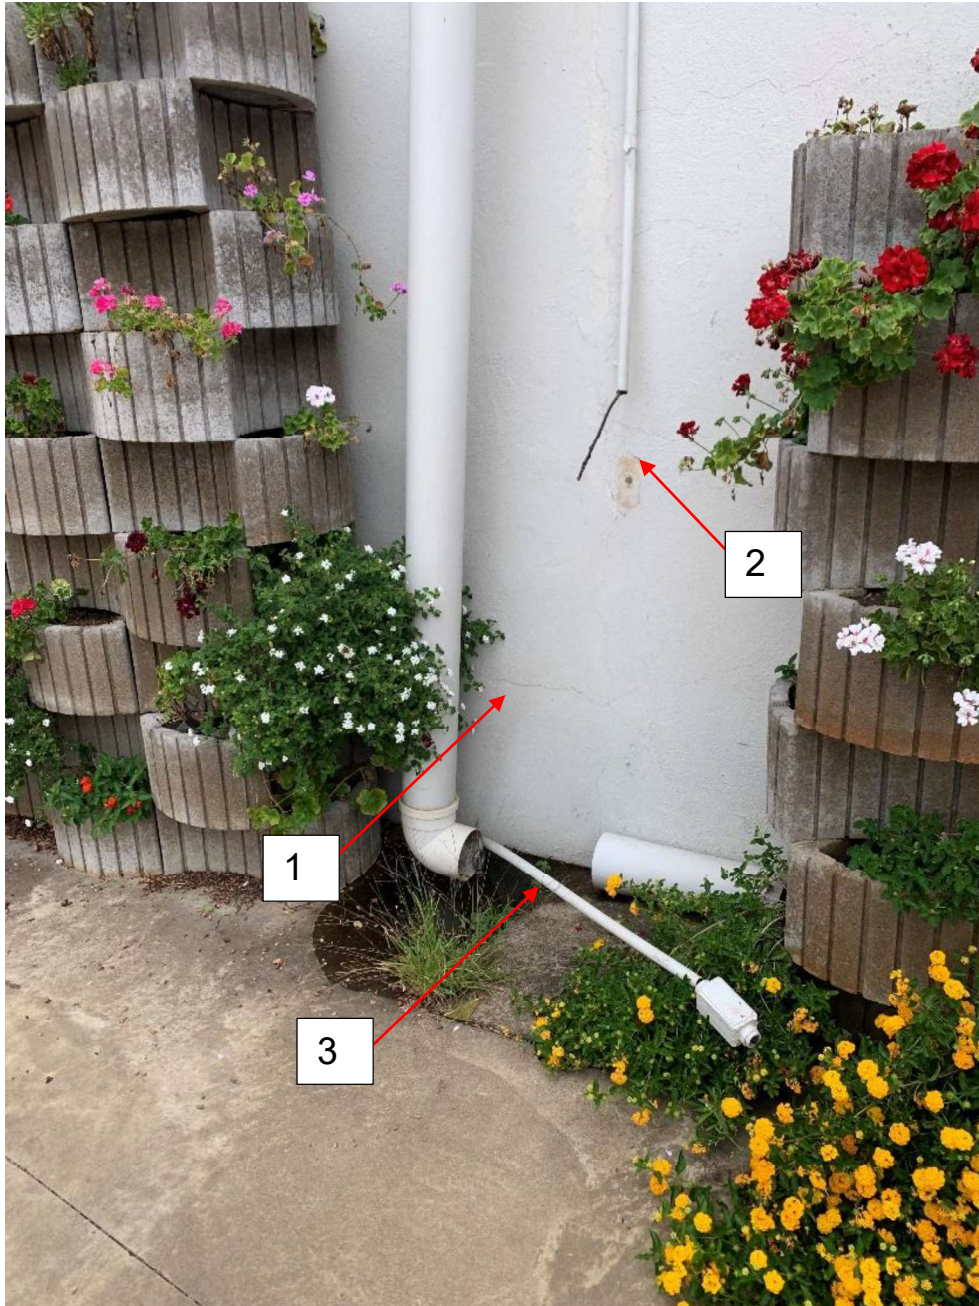
Figura 5 – Vista externa, fundos da edificação, onde observa-se manchas de umidade na parede, indicação 1. Sistema de Para Raios rompido, indicação 2. Tubulação de coleta de água de chuva proveniente do telhado rompida, indicação 3.

1. **Manutenção imediata:**
 - Reparar tubulações pluviais.
 - Reinstalar e regularizar o sistema de para-raios.
2. **Tratamento das infiltrações:**
 - Impermeabilização das paredes.
 - Revisão da cobertura metálica e pontos de vedação.
3. **Recuperação dos revestimentos:**
 - Remoção das áreas com escamação e bolhas na pintura.
 - Extinção da origem da umidade
 - Repintura com produtos adequados e resistentes à umidade.
4. **Inspeção estrutural:**
 - Avaliação técnica detalhada das fissuras.
 - Verificação da estrutura metálica quanto à corrosão e capacidade de carga.
5. **Plano de manutenção preventiva:**
 - Estabelecer cronograma periódico de inspeções e reparos.
 - Garantir a conservação e prolongar a vida útil da edificação.

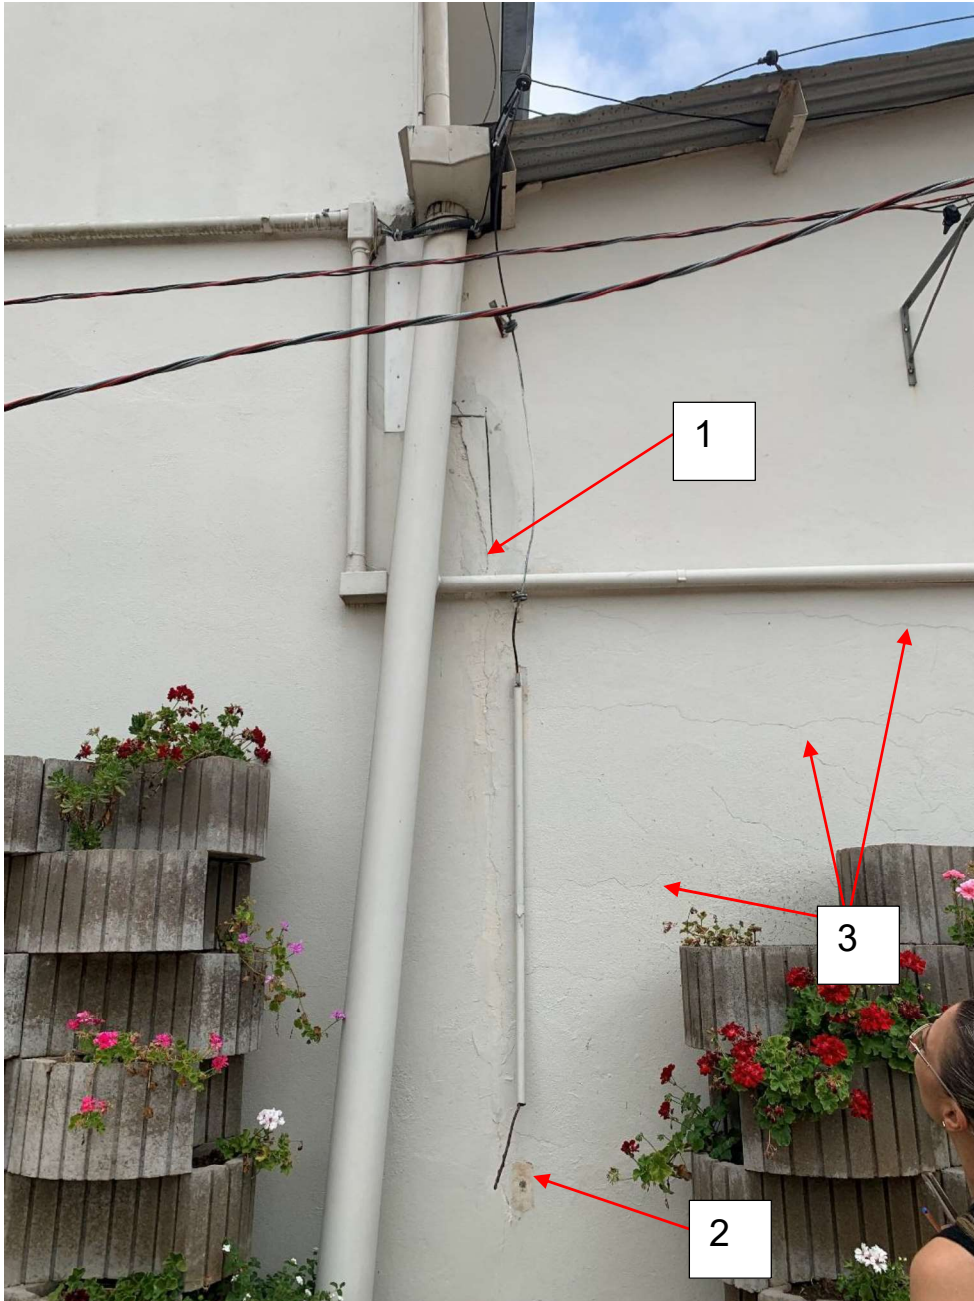
Figura 6 – Vista externa, fundos da edificação, onde observa-se, fissuras na vertical, indicação 1. Sistema condutor do para raios (SPDA) rompido, indicação 2. Fissuras na horizontal, indicação 3.

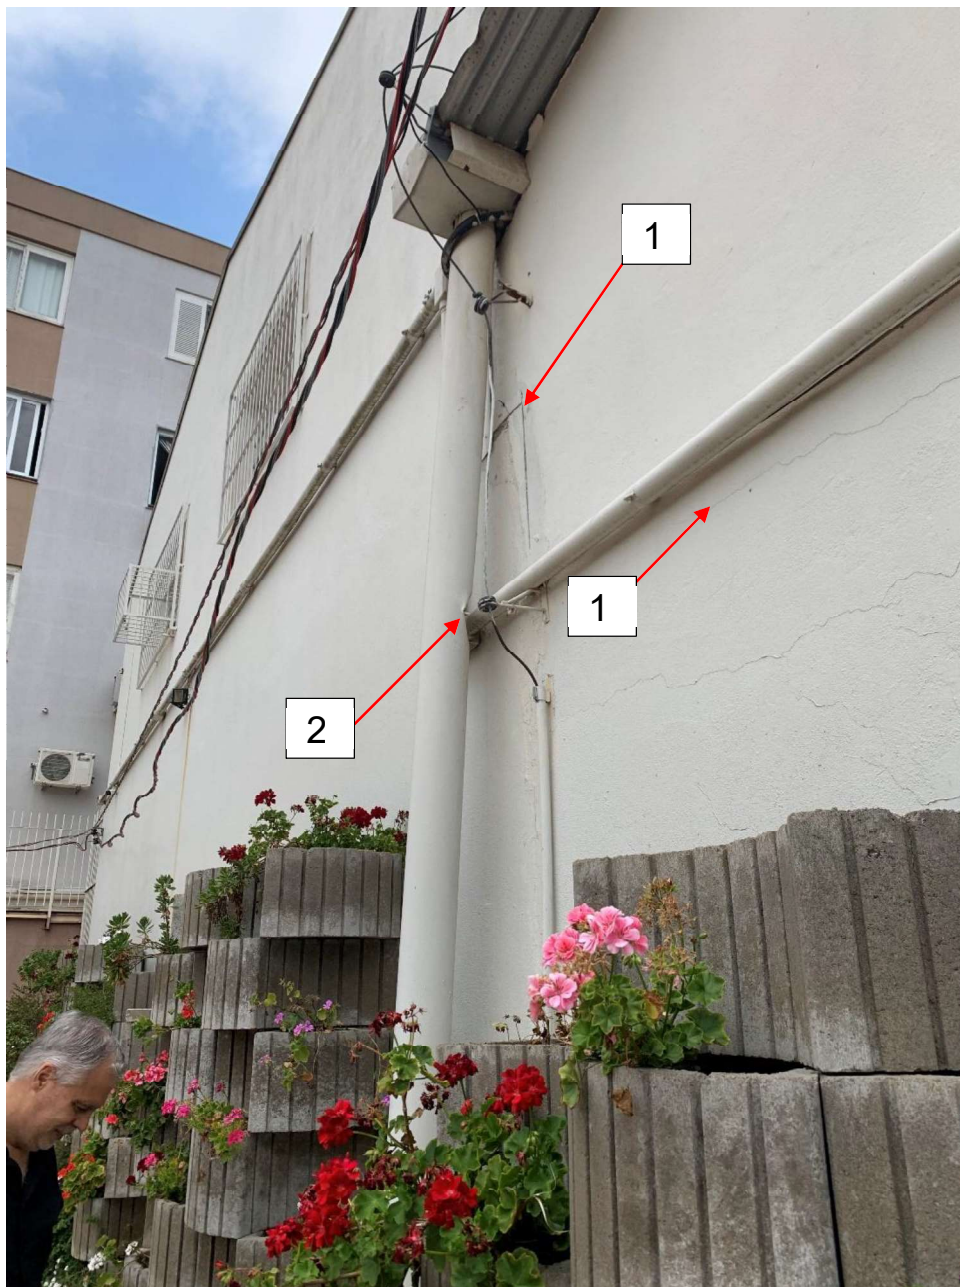
Figura 7 – Vista externa, fundos da edificação, onde observa-se fissuras nas paredes, indicação 1, tubulação de coleta de água de chuva do telhado danificada, indicação 2.

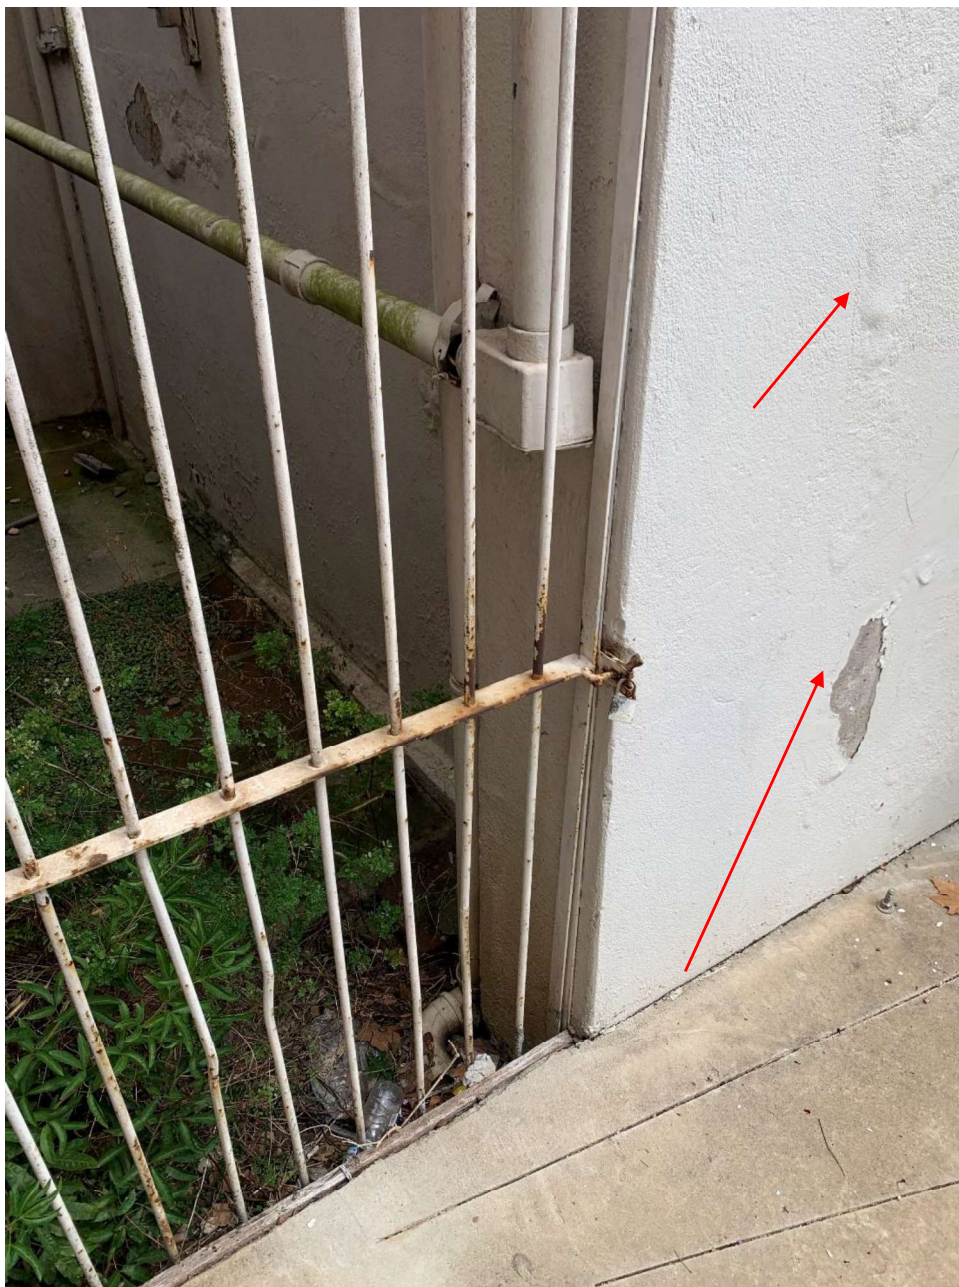
Figura 8 – Vista externa, fundos da edificação, onde observa-se pintura com bolhas e escamação, indícios da presença de umidade.

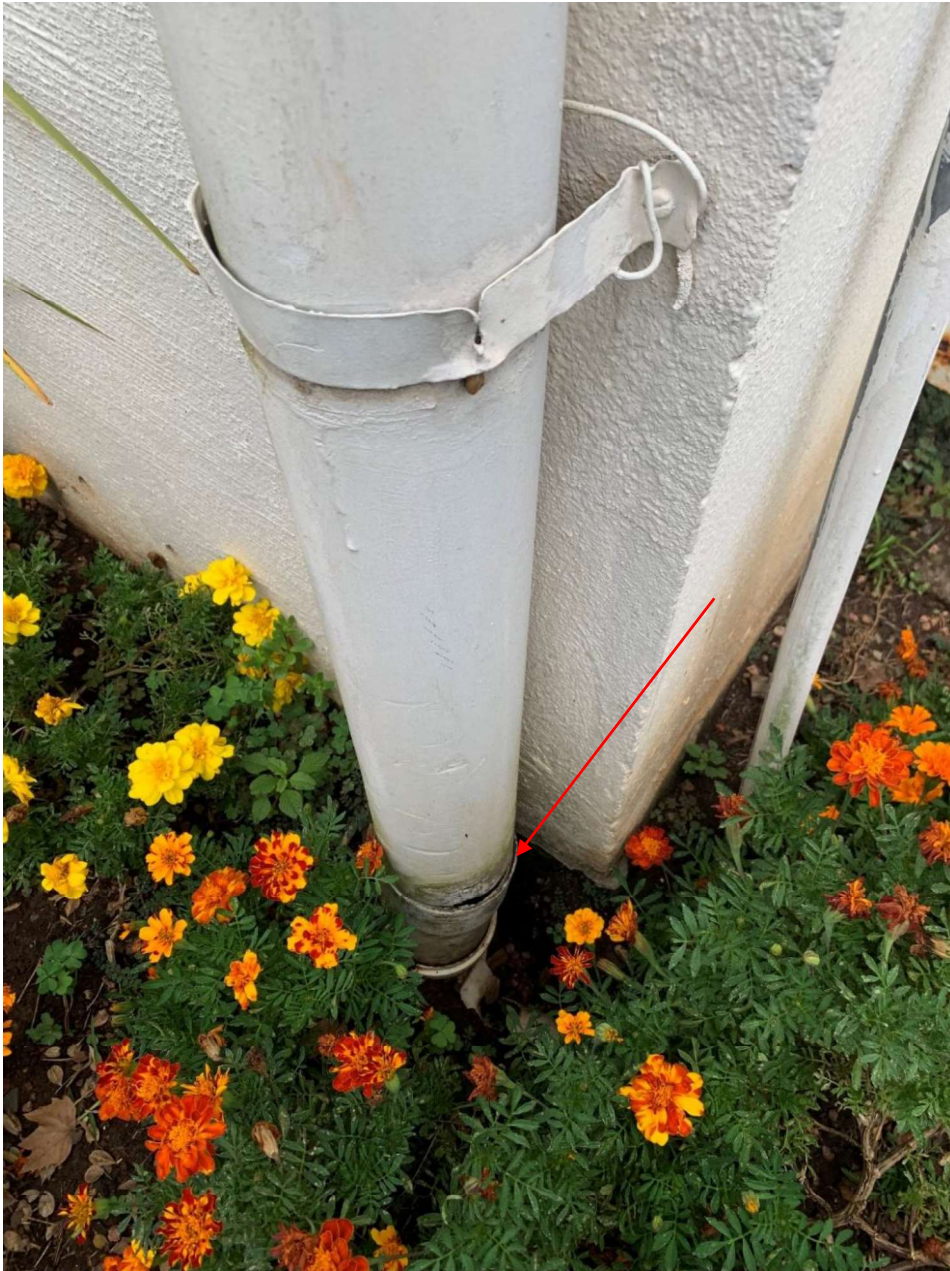
Figura 9 – Vista externa, fundos da edificação, onde observa-se tubulação pluvial rompida.

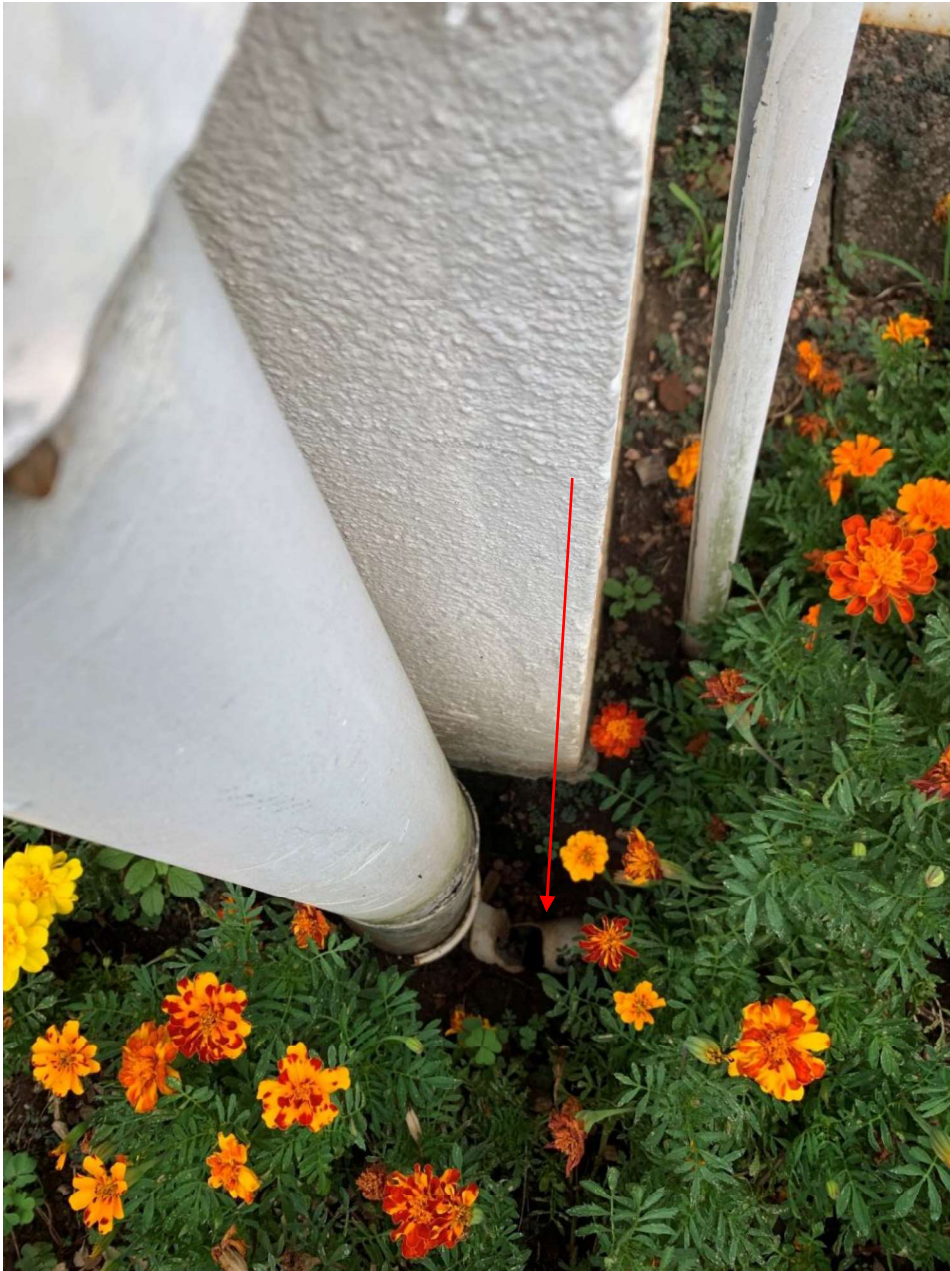
Figura 10 – Vista externa, fundos da edificação, onde observa-se tubulação pluvial rompida.

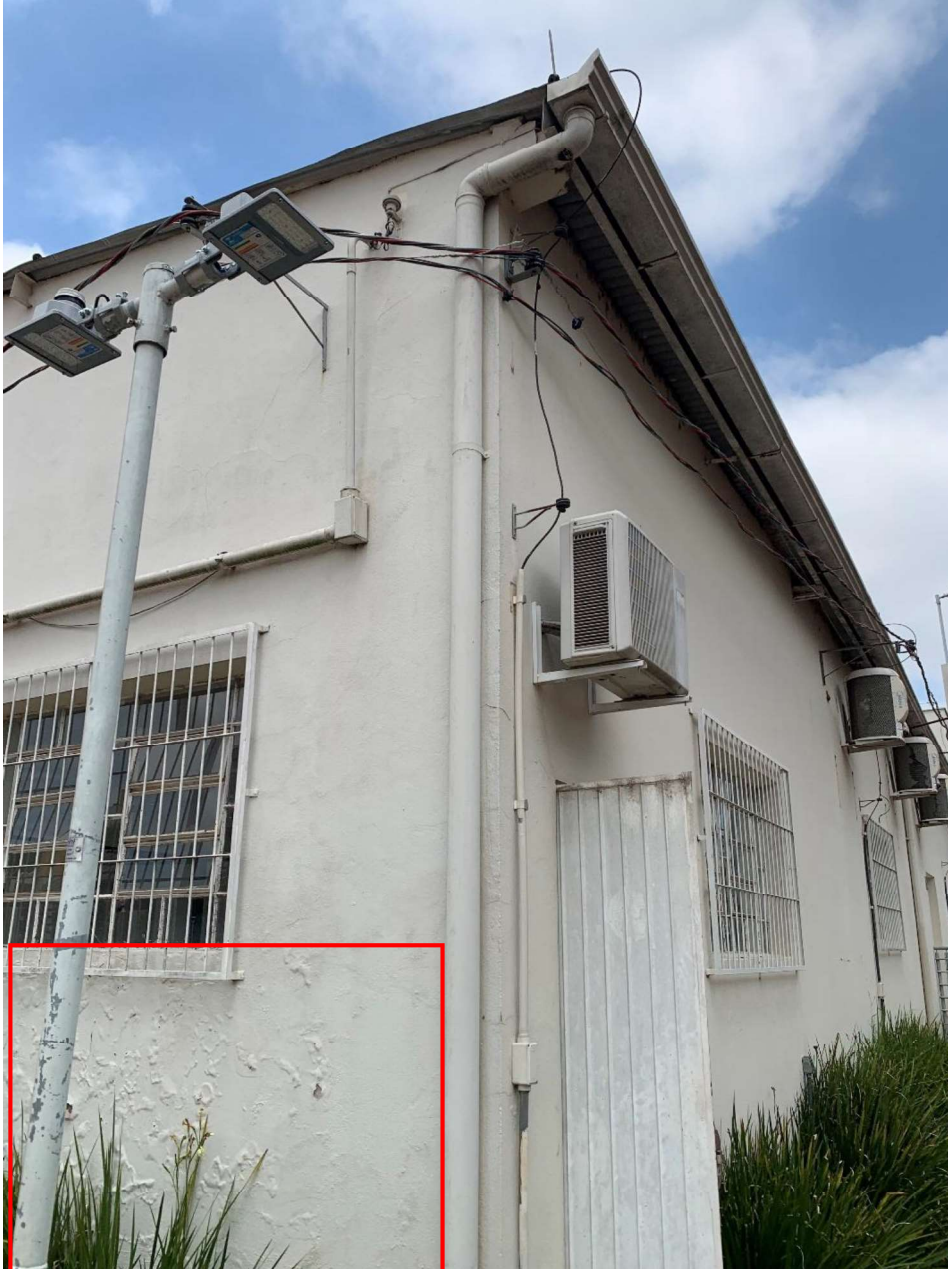
Figura 11 – Vista externa. Fundos da edificação, onde observa-se pintura com bolhas, indícios da presença de umidade.

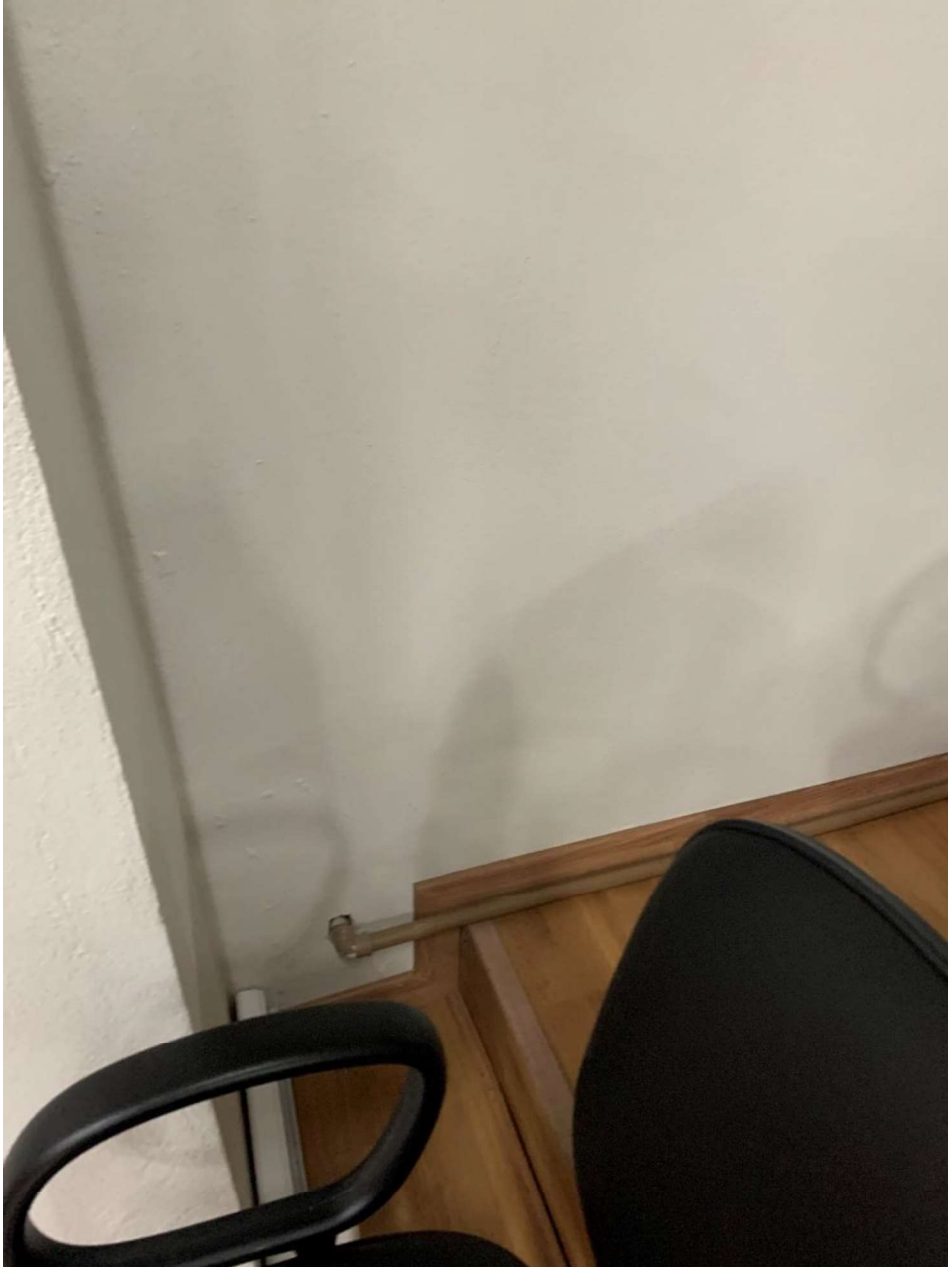
Figura 12 – Vista interna, região da arquibancada, onde observa-se tubulação do dreno do ar-condicionado aparente.

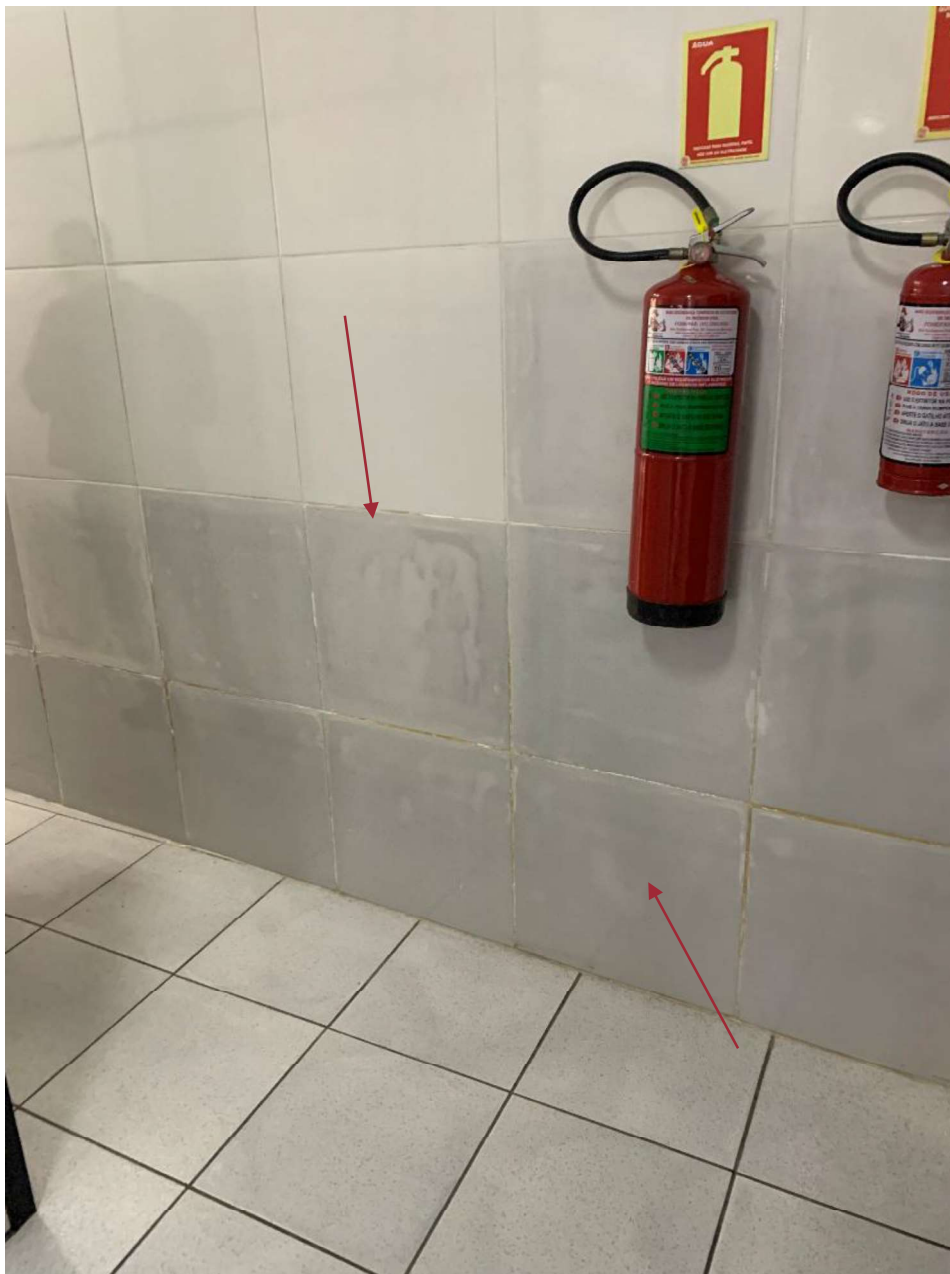
Figura 13 – Vista da parede dos fundos da edificação, face interna, localizada na divisa leste onde observa-se placas cerâmicas com alteração de cor, sinais que indicam presença de umidade.

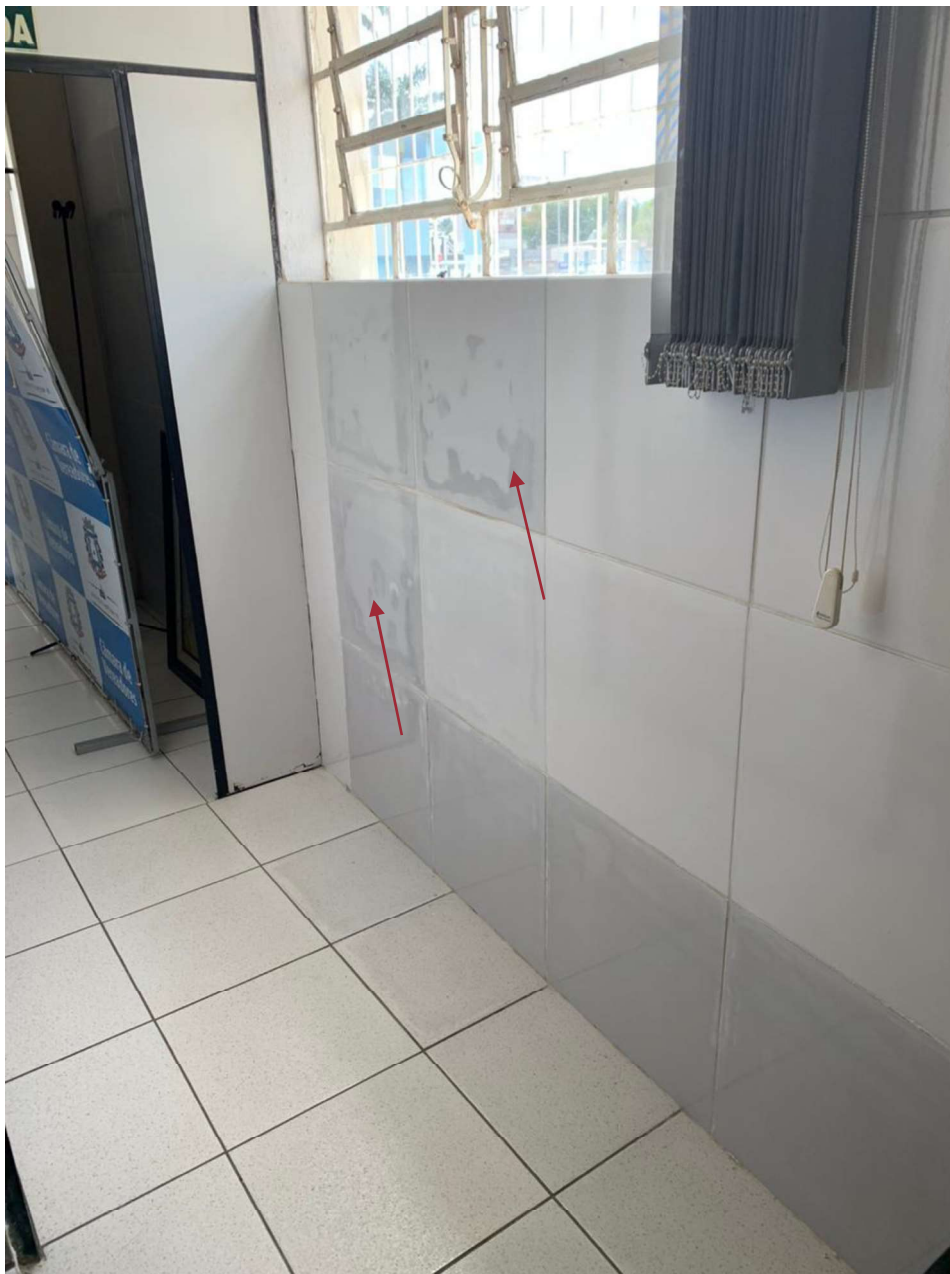
Figura 14 – Vista da parede dos fundos da edificação, face interna, localizada na divisa leste onde observa-se placas cerâmicas com alteração de cor, sinais que indicam presença de umidade.

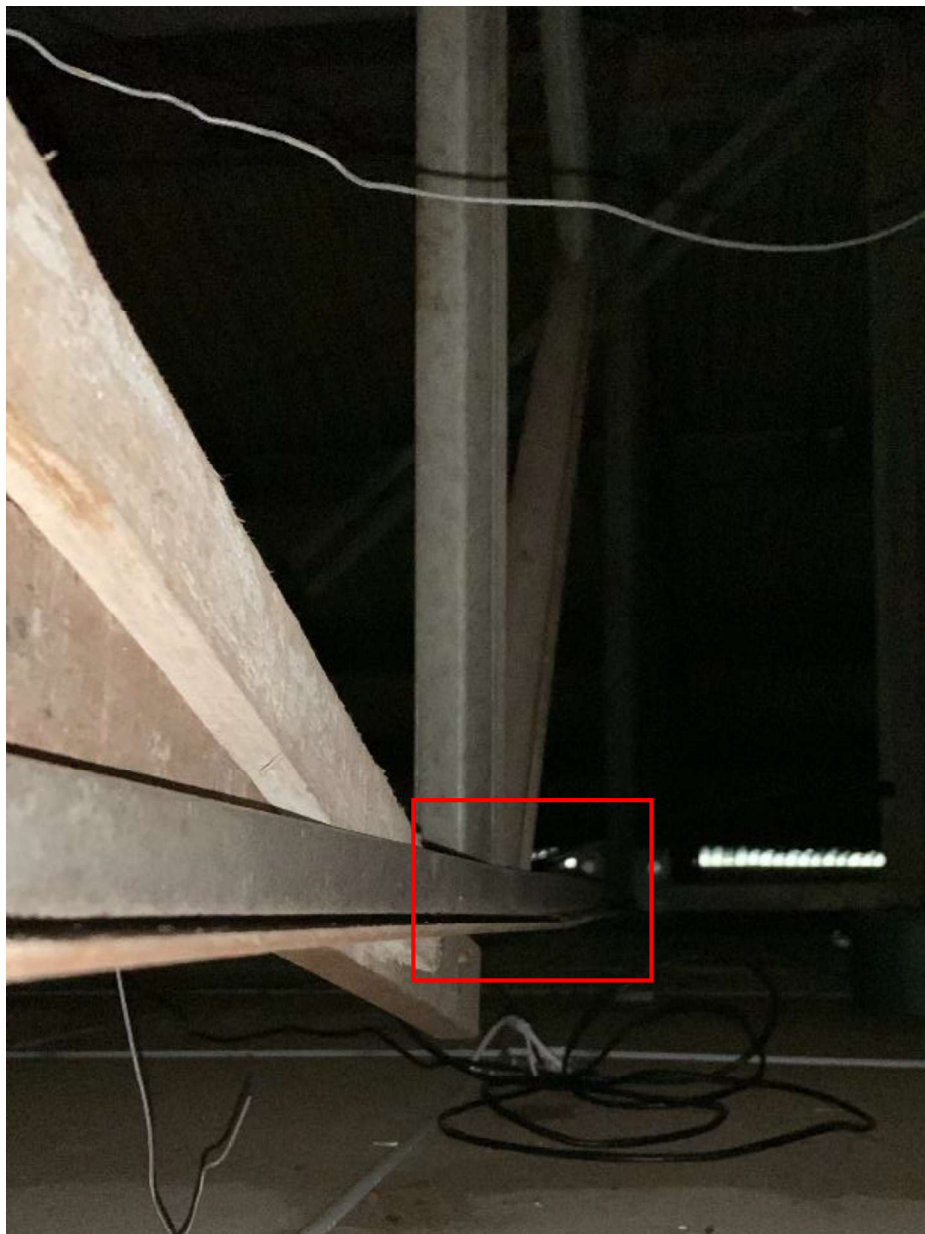
Figura 17 - Vista do banzo inferior treliça metálica de uma água, com flambagem. Sinais que a estrutura metálica está no limite de carga.
