**Obra:** VISTORIA TÉCNICA E LEVANTAMENTO

**Unidade Escolar:** ESCOLA ESTADUAL NEYDER SUELLY COSTA VIEIRA

**Localização:** RUA MARCO AURÉLIO BEIER, 100 – CAMPO GRANDE/MS

**Data:** AGOSTO / 2025

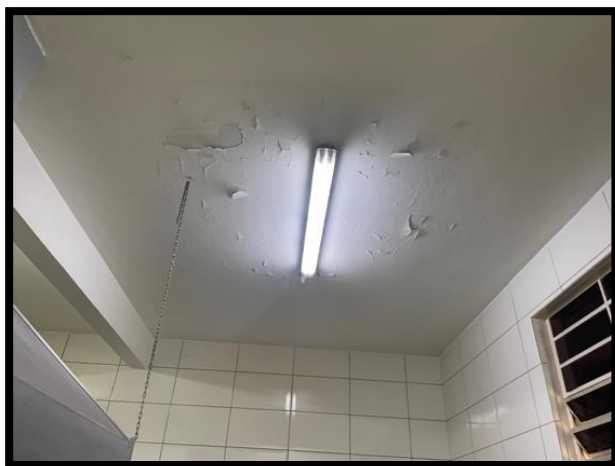
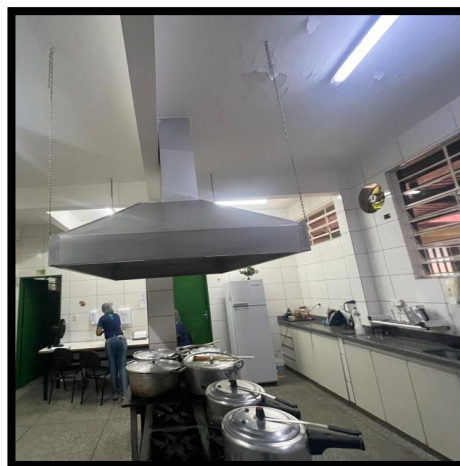
Foi identificada a ocorrência de infiltrações na cozinha e no depósito, decorrentes de patologias existentes na cobertura em telhas de fibrocimento, comprometendo as condições adequadas de vedação e conservação dos ambientes.

Na cozinha, foi constatado que a coifa encontra-se inoperante. Também foram identificados danos nas portas dos armários, ocasionados pela presença de umidade e contato contínuo com água, sendo necessários apenas reparos pontuais para adequação das condições de uso e conservação.

Imagem da cozinha. Infiltração, coifa e armário da cozinha.

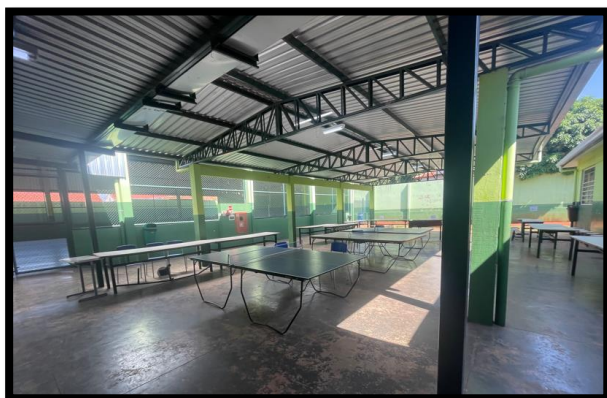
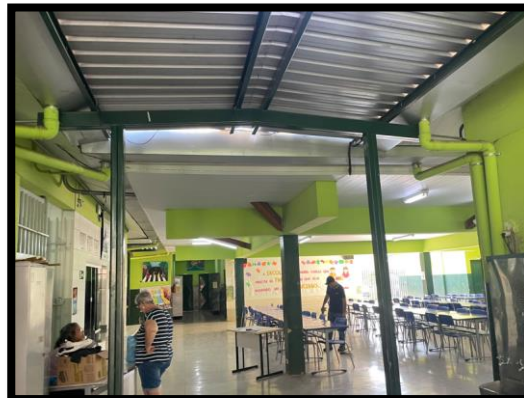
O pátio externo apresenta iluminação insuficiente.

As passarelas não possuem sistema de captação e condução de águas pluviais (calhas), o que ocasiona o escoamento direto da água da chuva sobre o piso.

Imagem da iluminação insuficiente do pátio externo e imagem da passarela com ausência de rufos.

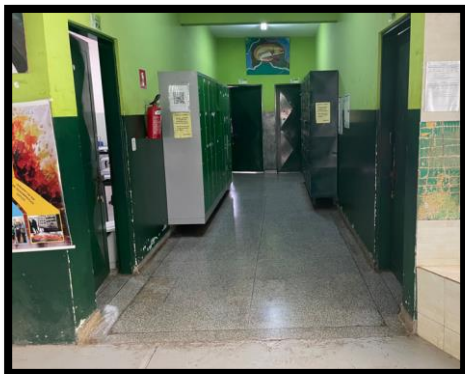
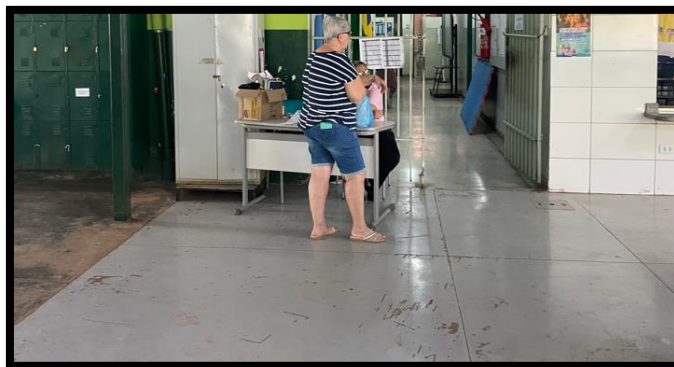
O piso do pátio principal necessita de reparo, encontra-se desgastado.

**Registro fotográfico das patologias identificadas nas paredes e pisos, com desgaste e deterioração do revestimento.**

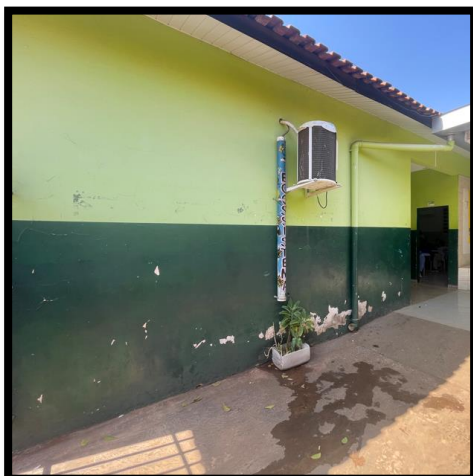
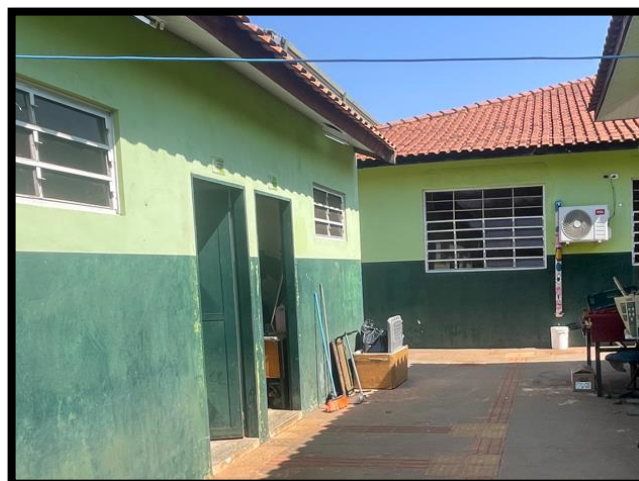
**Registro das patologias identificadas nas paredes com desgaste e deterioração da pintura.**

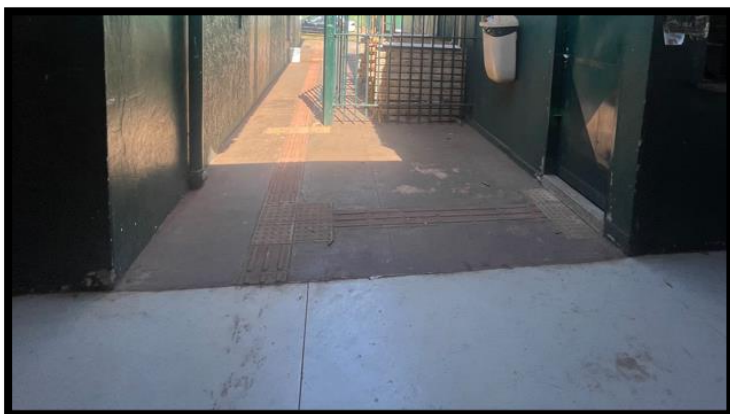
Os pisos táteis existentes não apresentam continuidade nem conexão com a área externa da escola, o que dificulta a circulação de pessoas com deficiência visual, tanto no acesso de entrada e saída da unidade quanto no deslocamento até a quadra. Verifica-se, ainda, a existência de trechos incompletos, com ausência de elementos do piso tátil em sua composição.

**Imagem da descontinuação do piso tátil no pátio interno.**

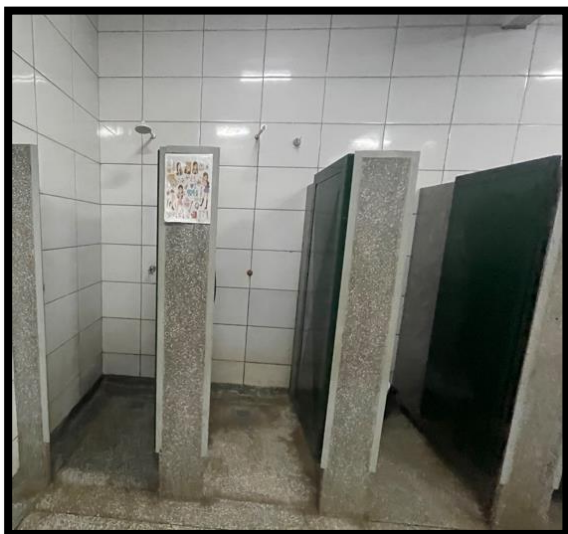
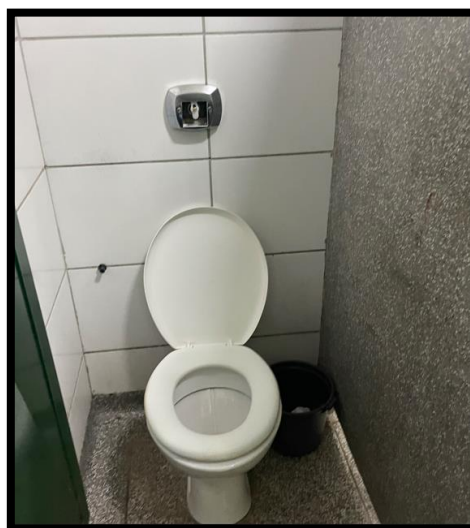
**Imagem dos acabamentos das hidras.**

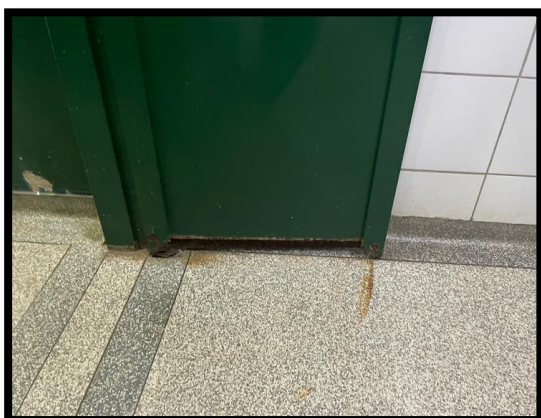
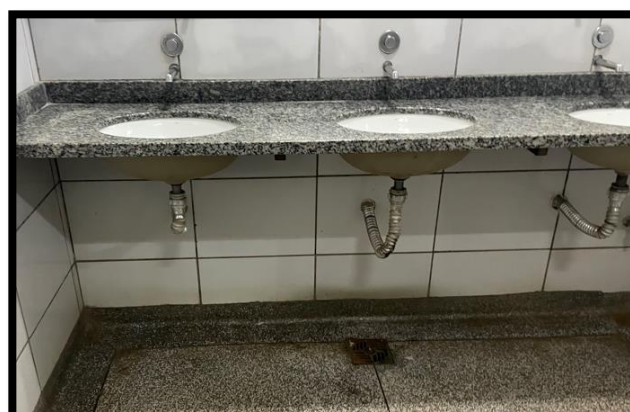
Nos ambientes sanitários, foram constatadas falhas funcionais e patologias relacionadas ao banheiro, onde o acionamento das descargas, apresentam travamento contínuo ocasionando desperdício da água, tampas dos ralos danificadas, parede com ferragem exposta e portas de entrada dos banheiros necessitam de reforma.

**Imagem da porta e da tampa do ralo do banheiro danificada.**

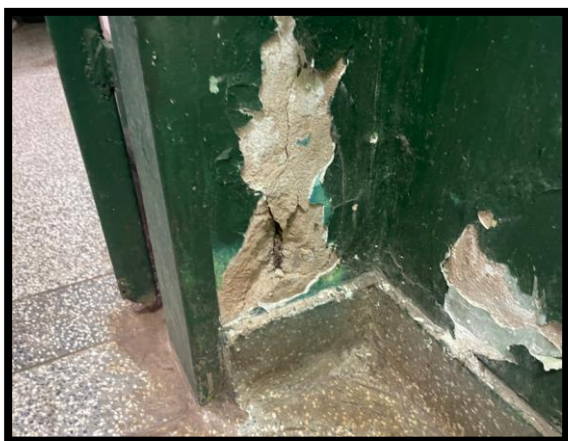
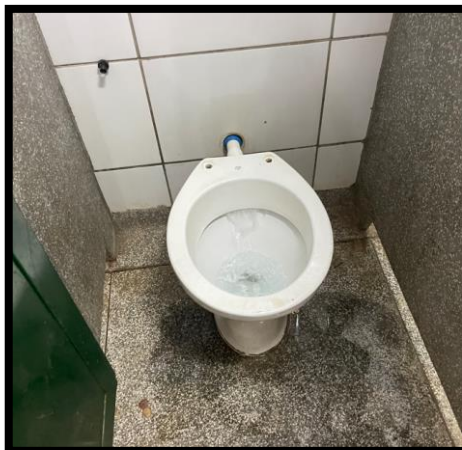
**Imagem da parede interna do banheiro danificada com ferrugem exposta e do escoamento contínuo de água na bacia sanitária.**
